## ANÁLISE DE VIBRAÇÃO

### CODEN - Nova Odessa CODEN

Apresentar ao CODEN a Análise de Vibrações realizada nos equipamentos de sua Unidade em 22/07/2014

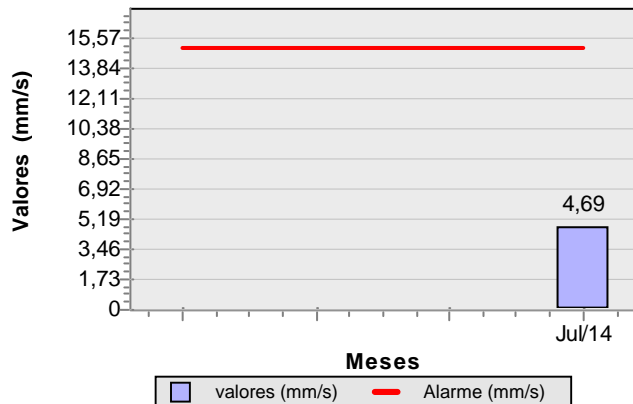
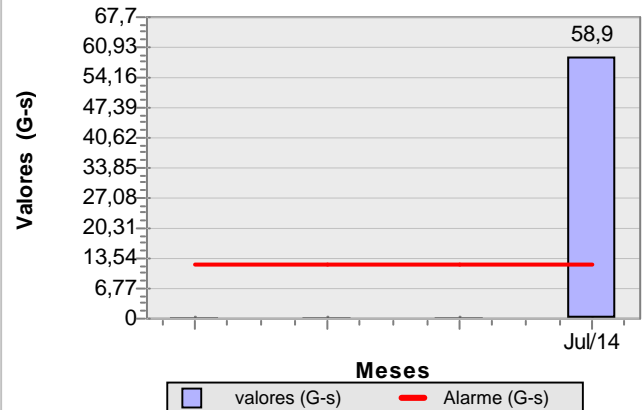
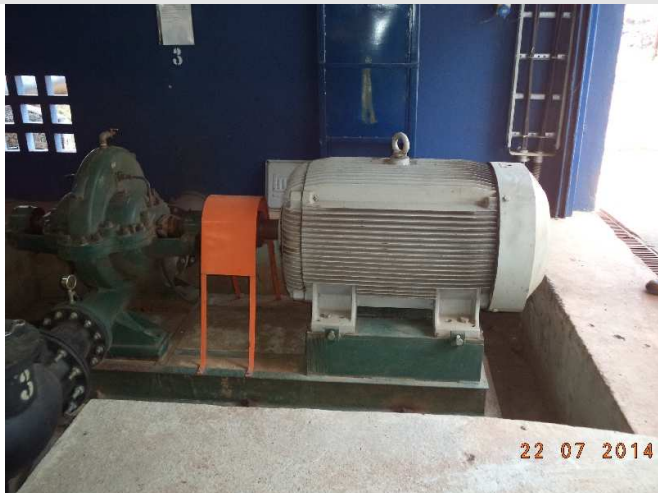
**Equipamento:** BCEN-03 - BOMBA Nº3 - ECA1

Pontos Col.			Jul/14
P1D (G-s)			58,9
P1H (mm/s)			4,69
P1V (mm/s)			4,05
P2A (mm/s)			3,16
P2D (G-s)			27,4
P2H (mm/s)			3,04
P2V (mm/s)			3,98

Falha de Rolamento

Realizar a lubrificação dos rolamentos e programar a parada para a substituição dos mesmos.

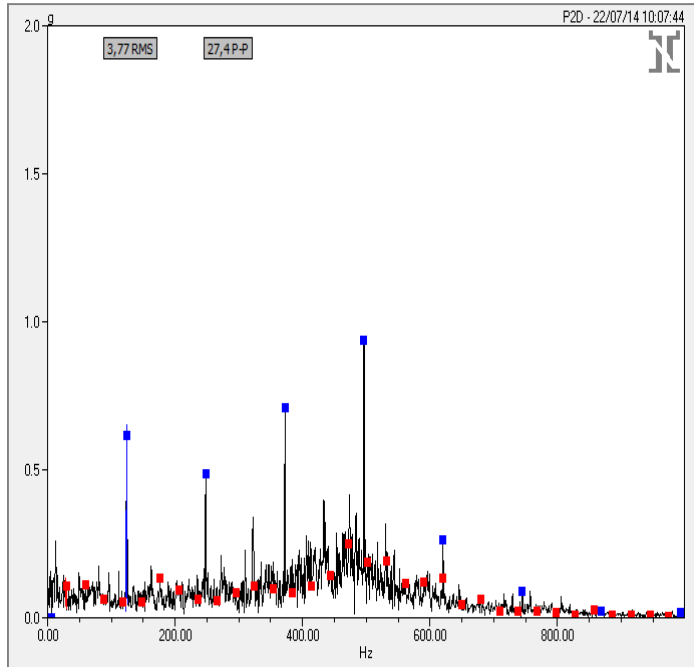
P2D

**Observações:** Picos não sincronos de 1N acompanhado de multiplos harmônicos.

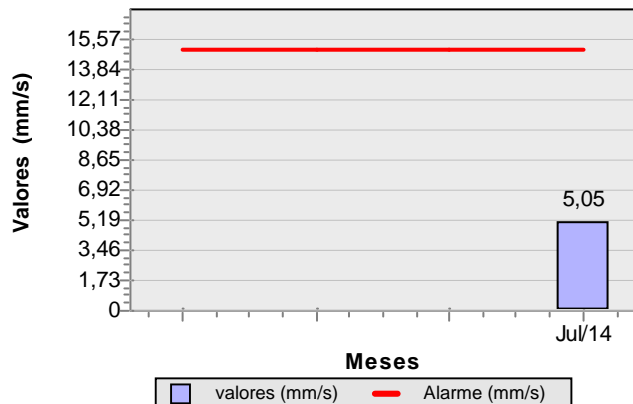
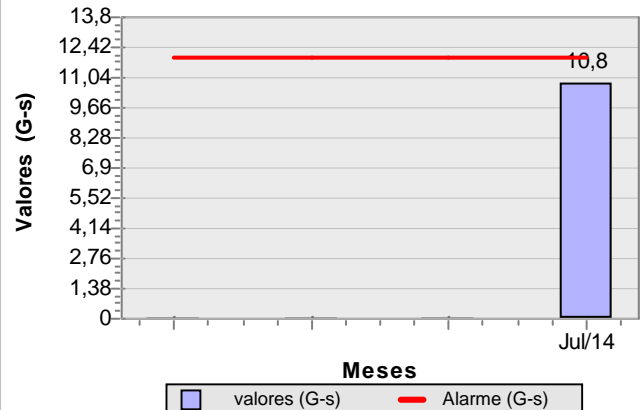
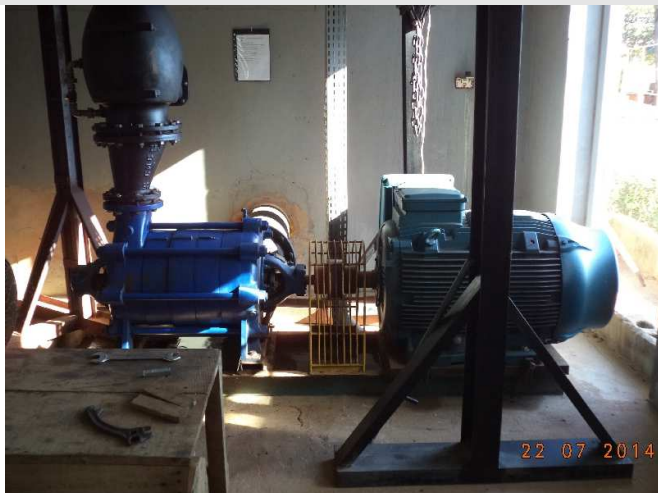
**Equipamento:** BCEN-01 - BOMBA Nº1 - ECA2

Pontos Col.			Jul/14
P1D (G-s)			10,8
P1H (mm/s)			2,75
P1V (mm/s)			3,89
P2A (mm/s)			3,12
P2D (G-s)			10
P2H (mm/s)			2,24
P2V (mm/s)			5,05

Severidade/Data			22/07/2014
Defeitos Apresentados			Falha Lubrificação
Recomendações			Realizar a lubrificação dos mancais da bomba atentando para a quantidade exata de lubrificante
Ações Tomadas			
Nº OS

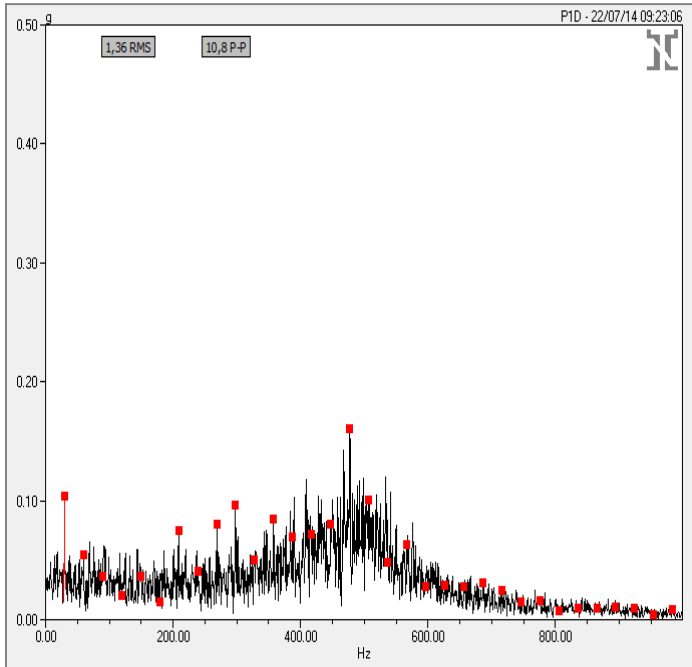
P1D

**Observações:** Nível de carpete elevado apresentado em ambos os mancais da bomba.

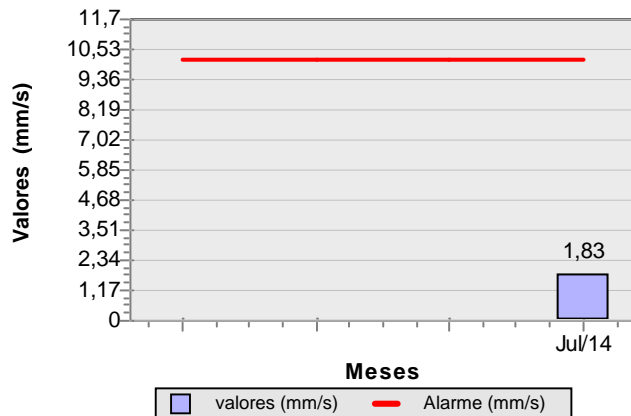
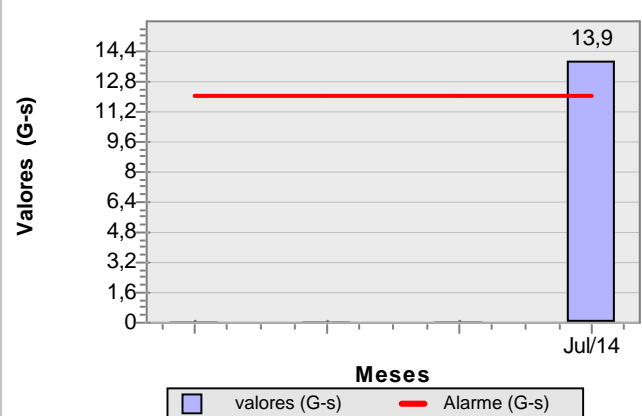
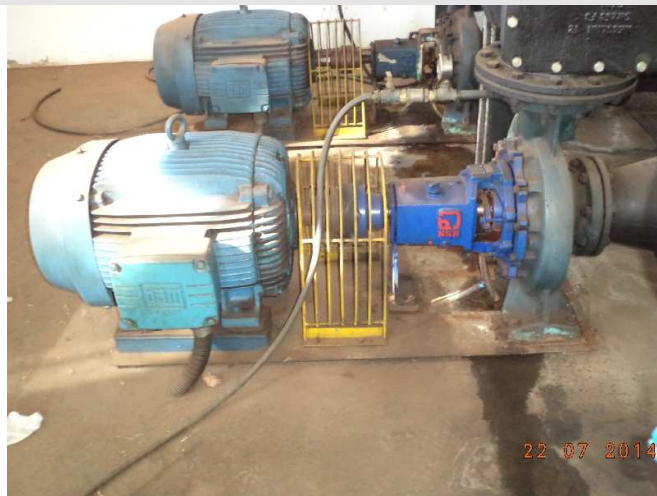
**INFORMAÇÕES TÉCNICAS**
**Equipamento:** BCEN-05 - BOMBA Nº2 - KLAVIN

Pontos Col.			Jul/14
P1D (G-s)			13,9
P1H (mm/s)			1,83
P1V (mm/s)			1,26
P2A (mm/s)			0,91
P2D (G-s)			12,7
P2H (mm/s)			0,989
P2V (mm/s)			1,39

Severidade/Data				22/07/2014
Defeitos Apresentados				Falha de Rolamento
Recomendações				Programar parada da bomba para a substituição dos rolamentos e demais componentes danificados.
Ações Tomadas				
Nº OS

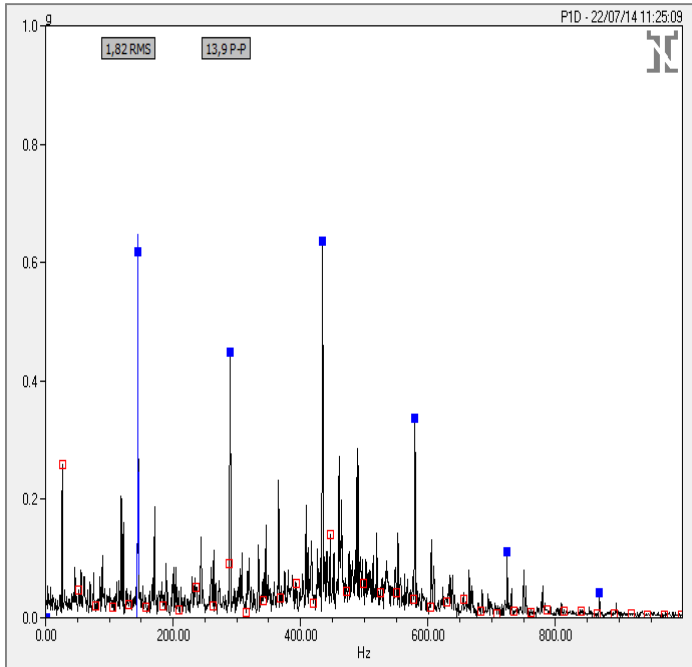
P1D

**Observações:** Picos não sincronos de 1N acompanhado de multiplos harmonicos caracteristico de falha de pista interna.
