### ANÁLISE DE VIBRAÇÃO

#### VALINHOS - Valinhos DAEV

Apresentar ao DAEV a Análise de Vibrações realizada nos equipamentos de sua unidade em Valinhos.

26 de Agosto de 2014

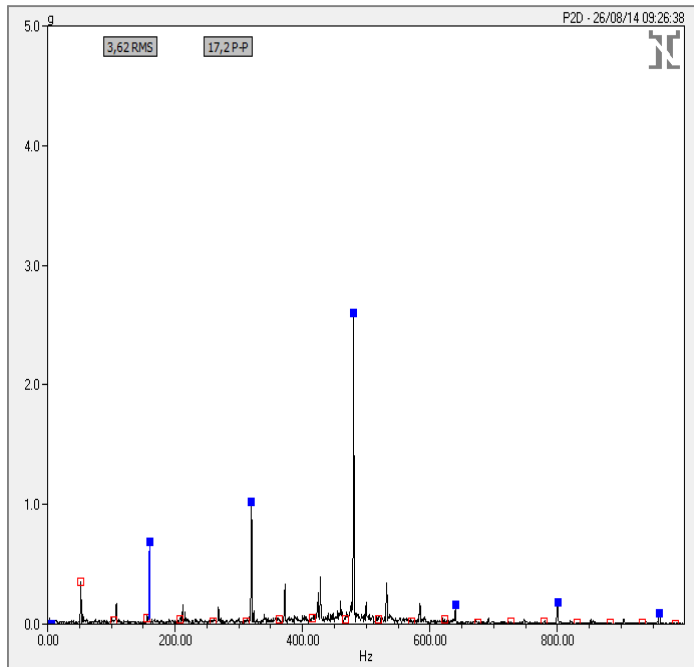
Pontos Col.			Ago/14
P1D (G-s)			5,83
P1H (mm/s)			4,05
P1V (mm/s)			2,03
P2A (mm/s)			2,29
P2D (G-s)			17,2
P2H (mm/s)			2,6
P2V (mm/s)			2,3

**Observações:** Picos não sincronos de 1N acompanhado de multiplos harmônicos.

Severidade/Data			26/08/2014
Defeitos Apresentados			Folgas
Recomendações			Checar folgas e tolerancia dos mancais e programar aparada do equipamento para a substituição dos rolamentos.
Ações Tomadas			
Nº OS

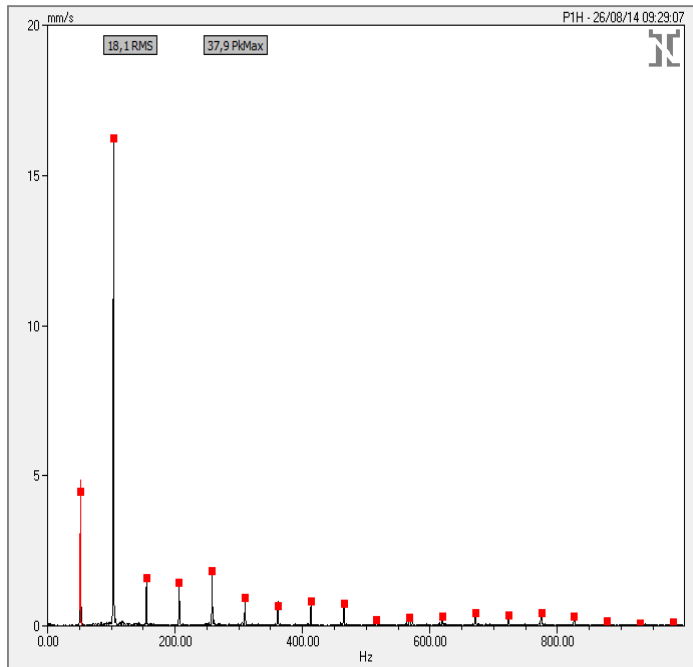
Pontos Col.				Ago/14
P1D	(G-s)			6,02
P1H	(mm/s)			18,1
P1V	(mm/s)			4,61
P2A	(mm/s)			6,81
P2D	(G-s)			5,6
P2H	(mm/s)			7,61
P2V	(mm/s)			5,22

**Observações:** Pico na frequência de 1 e 2N acompanhado de múltiplos harmônicos.

Severidade/Data				26/08/2014
Defeitos Apresentados				Desalinhamento
Recomendações				Realizar o alinhamento entre eixos do conjunto.
Ações Tomadas				
Nº OS

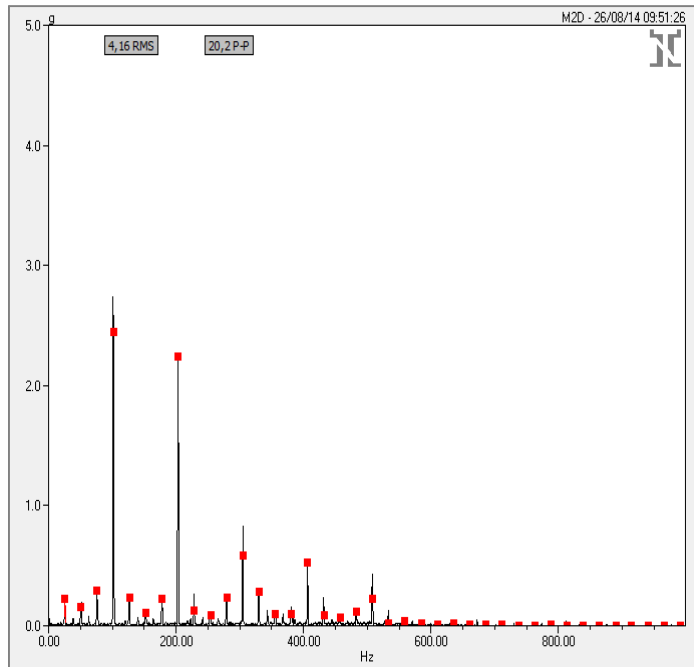
Pontos Col.			Ago/14
M1D (G-s)			5,96
M1H (mm/s)			4,61
M1V (mm/s)			2,09
M2A (mm/s)			11,6
M2D (G-s)			20,2
M2H (mm/s)			10,6
M2V (mm/s)			8,52

**Observações:** Pico na frequência de 1N acompanhado de múltiplos harmônicos.

Severidade/Data				26/08/2014
Defeitos Apresentados				Falha de Rolamento
Recomendações				Programar parada do equipamento para a substituição dos rolamentos e checar folgas e tolerancias nos acentos dos rolamentos.
Ações Tomadas				
Nº OS

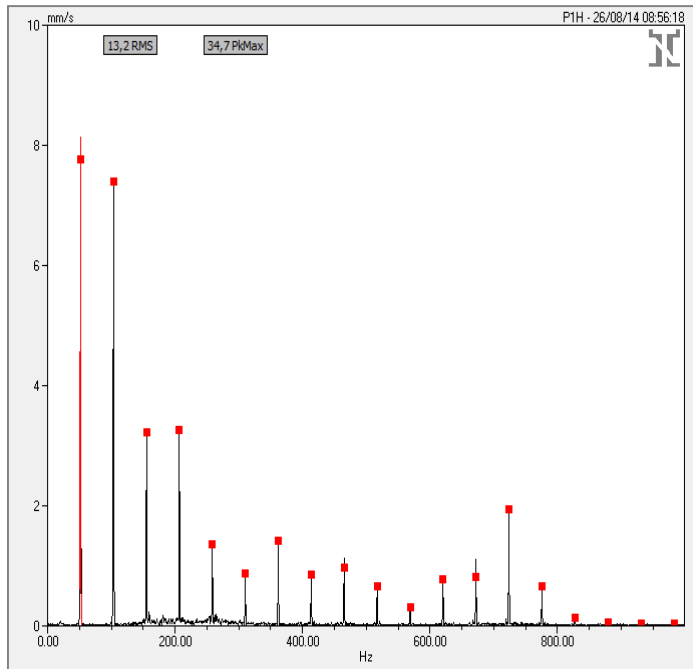
Pontos Col.			Ago/14
P1D (G-s)			3,08
P1H (mm/s)			13,2
P1V (mm/s)			8,68
P2A (mm/s)			5,14
P2D (G-s)			4,18
P2H (mm/s)			10,5
P2V (mm/s)			5,03

**Observações:** Pico na frequência de 1N acompanhado de múltiplos harmônicos.

Severidade/Data			26/08/2014
Defeitos Apresentados			Desalinhamento
Recomendações			Checar acoplamento quanto a falhas e folgas substituir elementos danificados e alinhar o conjunto.
Ações Tomadas			
Nº OS

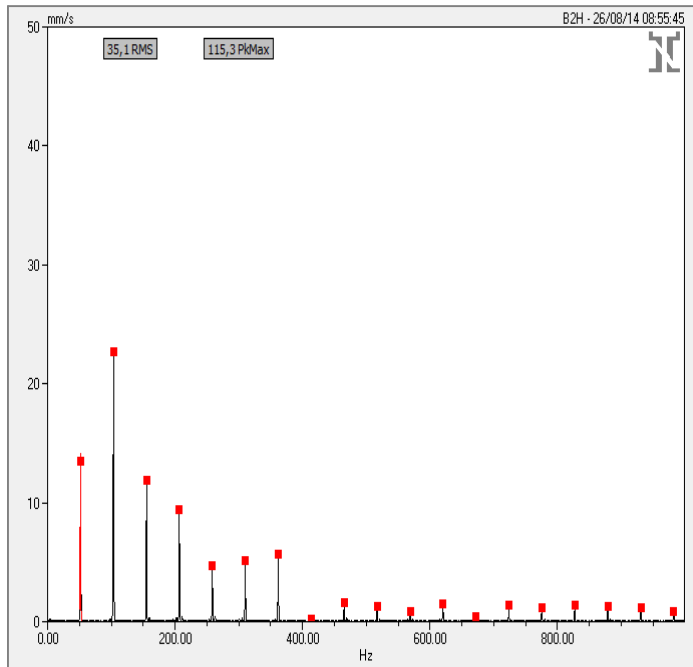
**B2H**

Pontos Col.			Ago/14
B1A (mm/s)			
B1D (G-s)			23,2
B1H (mm/s)			17,1
B1V (mm/s)			12,4
B2D (G-s)			58
B2H (mm/s)			35,1
B2V (mm/s)			21,7

**Observações:** Pico na frequência de 1N acompanhado de múltiplos harmônicos.

Severidade/Data				26/08/2014
Defeitos Apresentados				Falha de Rolamento/Desalinhame
Recomendações		-200	-200	-200 Substituir mancais e rolamentos, checar empenamento do eixo e substituir e realizar o alinhamento.
Ações Tomadas				
Nº OS

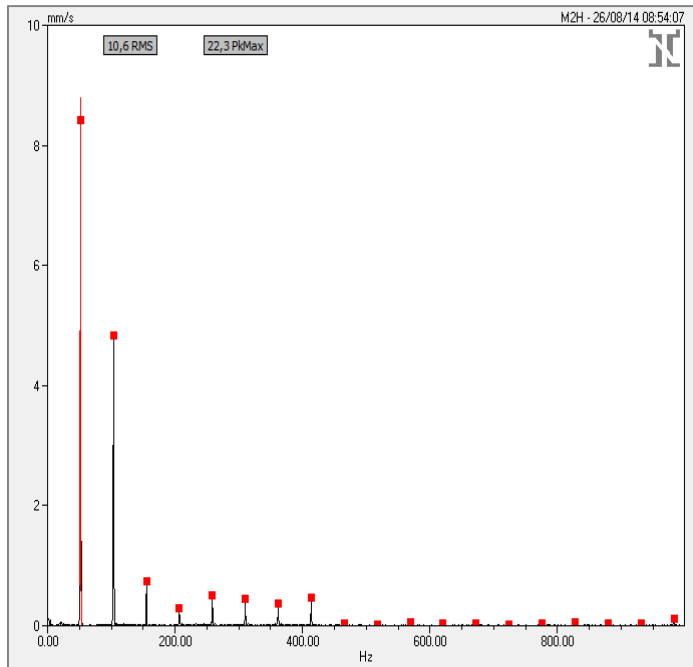
Pontos Col.			Ago/14
M1D (G-s)			6,08
M1H (mm/s)			10,1
M1V (mm/s)			1,35
M2A (mm/s)			4,21
M2D (G-s)			7,04
M2H (mm/s)			10,6
M2V (mm/s)			5,14

**Observações:** Pico na frequência de 1e 2N acompanhado de múltiplos harmônicos.

Severidade/Data				26/08/2014
Defeitos Apresentados				Desalinhamento
Recomendações				Realizar o alinhamento entre eixos do conjunto.
Ações Tomadas				
Nº OS

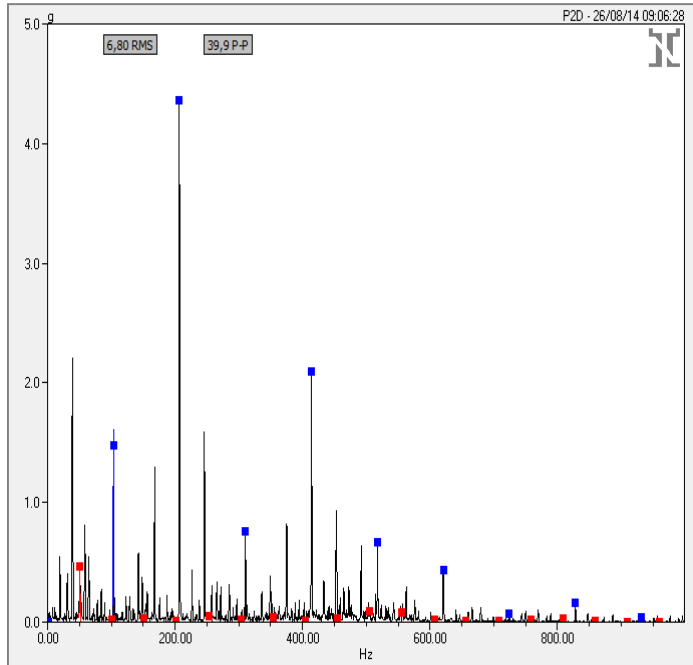
Pontos Col.			Ago/14
P1D (G-s)			21,8
P1H (mm/s)			3,26
P1V (mm/s)			2,61
P2A (mm/s)			1,66
P2D (G-s)			39,9
P2H (mm/s)			3,25
P2V (mm/s)			2,84

**Observações:** Picos não sincronos de 1N acompanhado de múltiplos harmônicos.

Severidade/Data				26/08/2014
Defeitos Apresentados				Falha de Rolamento
Recomendações				Programar parada do equipamento para a substituição dos rolamentos.
Ações Tomadas				
Nº OS
