ANÁLISE TERMOGRÁFICA

SAAEDOCO - DOIS CÓRREGOS

Apresentar ao SAAEDOCO a Inspeção Termográfica realizada nos equipamentos de suas instalações em Dois Córregos-SP

6 de Setembro de 2017

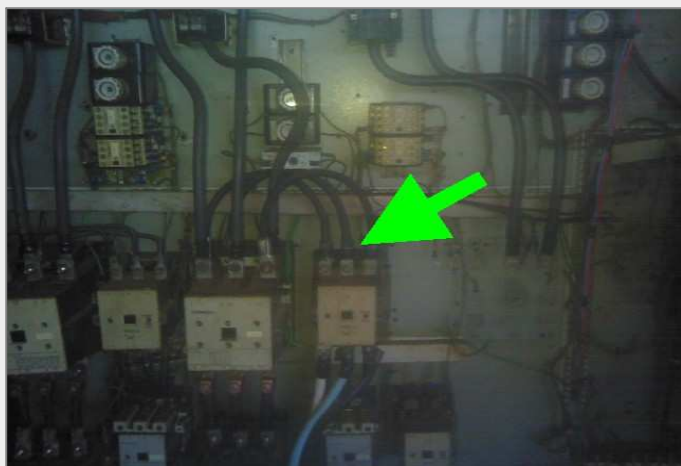
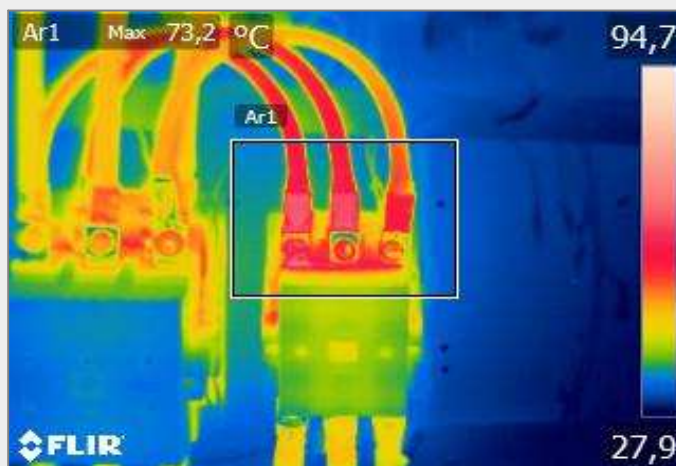
Equipamento: PELE-001 - PAINEL BOMBAS RECALQUE E ADUCAO

Defeito: Aquecimento Conexões de Entrada do Contator

Parte: Conexão de Entrada

T. Coletada	T. Corrigida	Status
T. Máxima	73,2	73,2	●
Fase R			○
Fase S			○
Fase T			○

Repensar Terminais, Limpar e Reapertar Conexões de Entrada do Contator.

Prioridade: Programar Manutenção (Ver Material Técnico item 2)

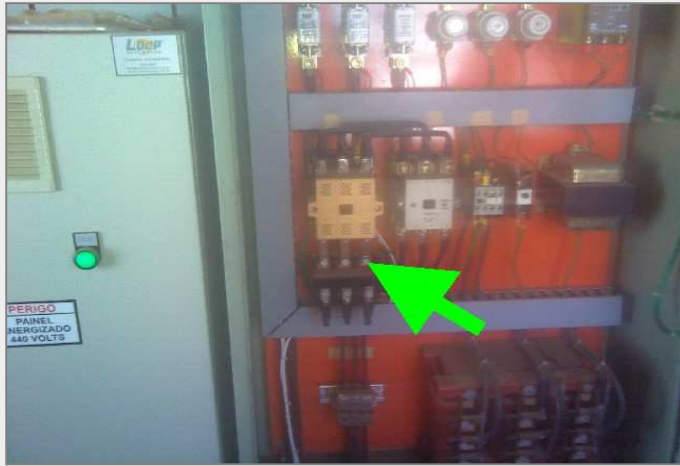
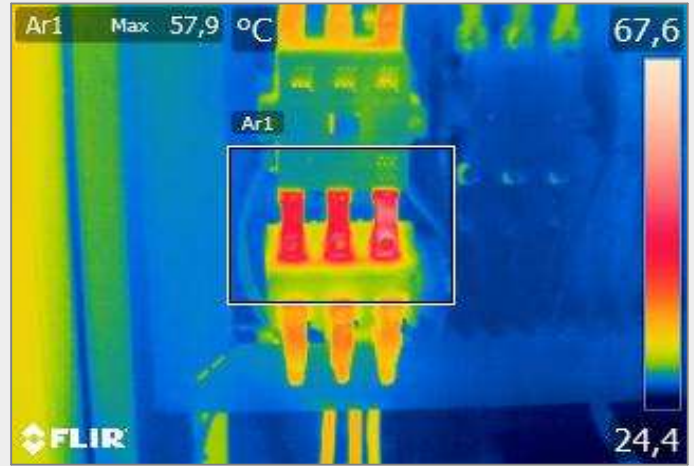
Equipamento: PELE-006 - PAINEL BOMBA 1

Defeito: Aquecimento Entre Contator e Rele Térmico

Parte: Conexão com Rele Térmico

T. Coletada	T. Corrigida	Status
T. Máxima	57,9	57,9	●
Fase R			○
Fase S			○
Fase T			○

Limpar e Reapertar Conexões Entre Contator e Rele Térmico.

Prioridade: Acompanhar Evolução (Ver Material Técnico item 2)

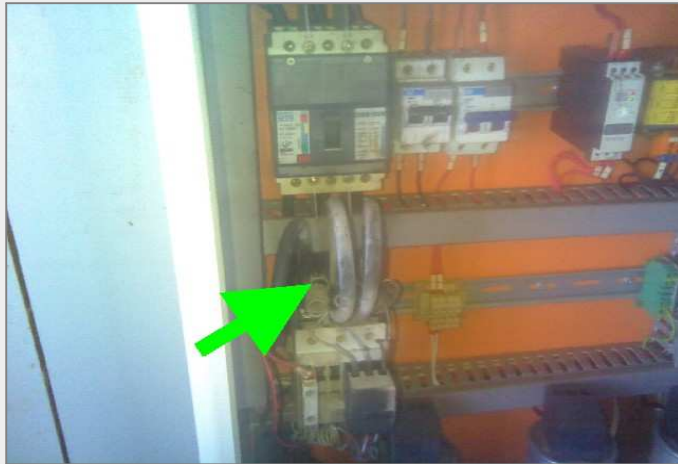
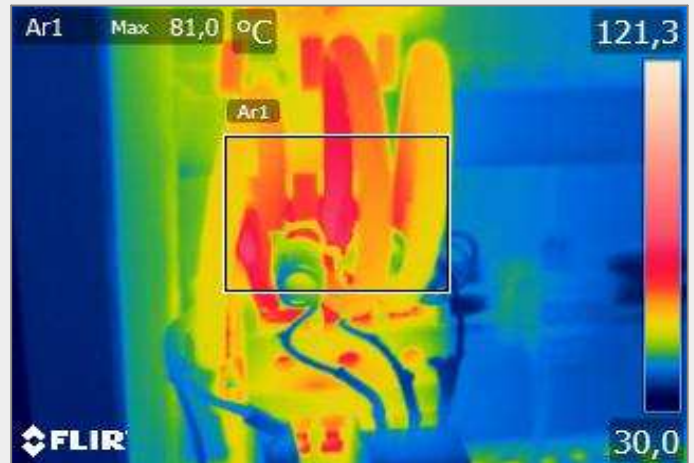
Equipamento: PELE-008 - PAINEL CAPACITORES

Defeito: Aquecimento Conexões de Entrada do Contator

Parte: Conexão de Entrada

T. Coletada	T. Corrigida	Status
T. Máxima	81	81	●
Fase R			○
Fase S			○
Fase T			○

Limpar e Reapertar Conexões de Entrada do Contator.

Prioridade: Programar Manutenção (Ver Material Técnico item 2)

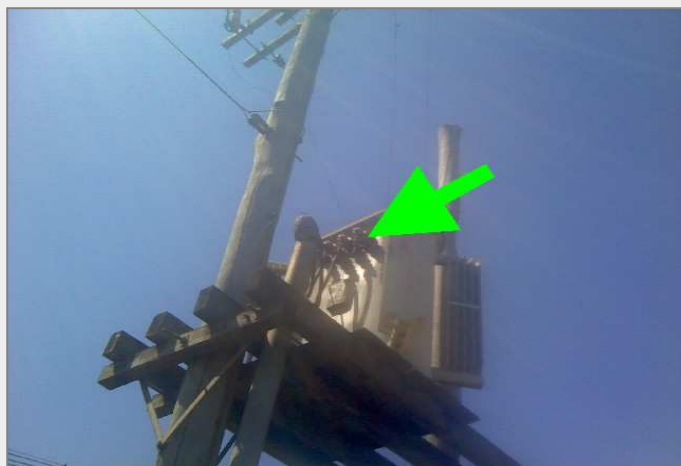
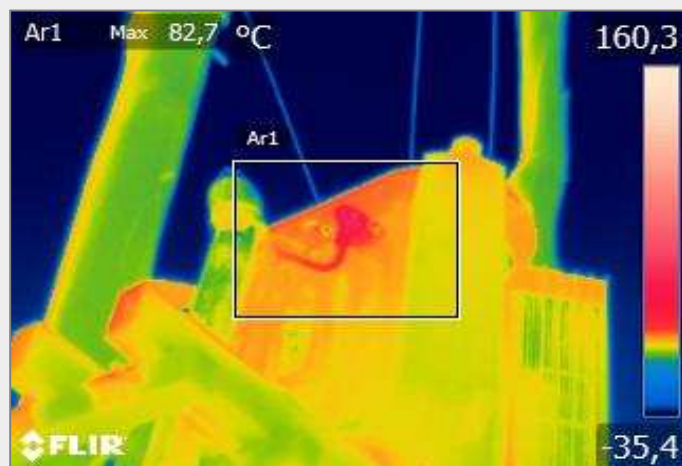
Equipamento: TRFO-001 - TRAFÓ A ÓLEO

Defeito: Aquecimento Conexão de Saída X3 do Trafo

Parte: Conexões de Saída

T. Coletada	T. Corrigida	Status
T. Máxima	82,7	82,7	●
Fase R			○
Fase S			○
Fase T			○

Limpar e Reapertar Conexão de Saída X3 do Trafo.

Prioridade: Programar Manutenção (Ver Material Técnico item 2)

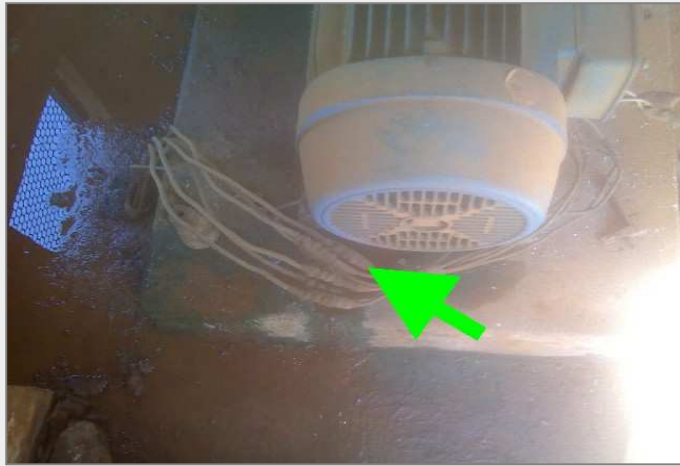
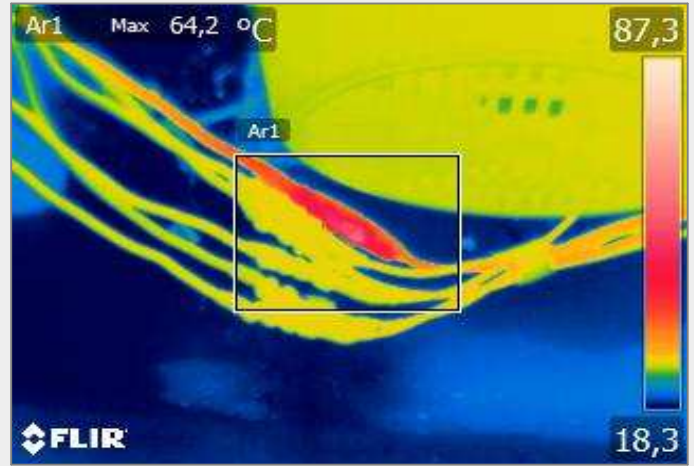
Equipamento: MELE-001 - MOTOR DA BOMBA

Defeito: Aquecimento Conexão Cabo de Ligação do Motor

Parte: Conexão entre Cabos

T. Coletada	T. Corrigida	Status
T. Máxima	64,2	64,2	●
Fase R			○
Fase S			○
Fase T			○

Refazer a Conexão do Cabo de Ligação do Motor.

Prioridade: Acompanhar Evolução (Ver Material Técnico item 2)

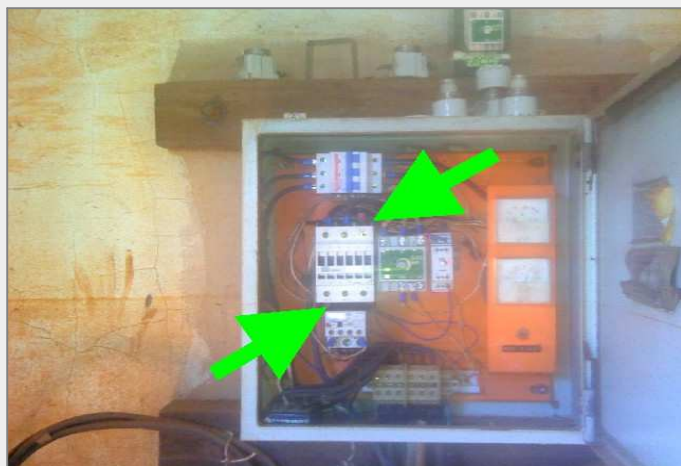
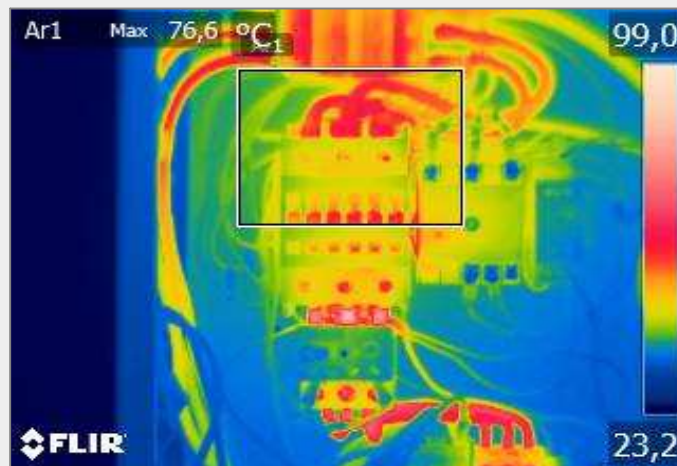
Equipamento: PELE-012 - PAINEL DE ACIONAMENTO DO POÇO

Defeito: Aquecimento Conexões Entrada e Saída Contator.

Parte: Conexão com Rele Térmico

T. Coletada	T. Corrigida	Status
T. Máxima	76,6	76,6	●
Fase R			○
Fase S			○
Fase T			○

Substituir Terminais de Entrada, Limpar e Reapertar Conexões de Entrada e Saída do Contator.

Prioridade: Acompanhar Evolução (Ver Material Técnico item 2)

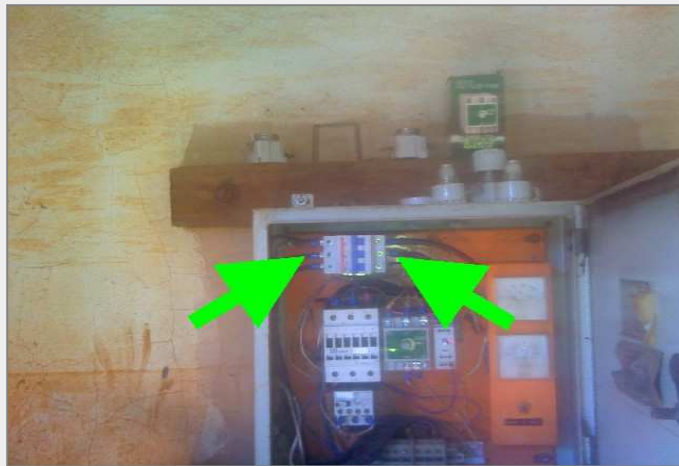
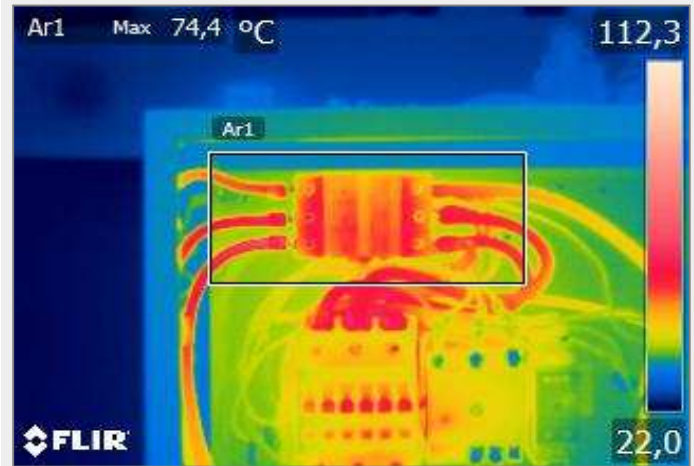
Equipamento: PELE-012 - PAINEL DE ACIONAMENTO DO POÇO

Informações sobre o componente
Defeito: Aquecimento Conexões de Entrada e Saída Disjuntor

Parte: Conexão de Entrada

T. Coletada	T. Corrigida	Status
T. Máxima	74,4	74,4	●
Fase R			○
Fase S			○
Fase T			○

Repensar Terminais, Limpar e Reapertar Conexões de Entrada e Saída do Disjuntor.

Prioridade: Programar Manutenção (Ver Material Técnico item 2)

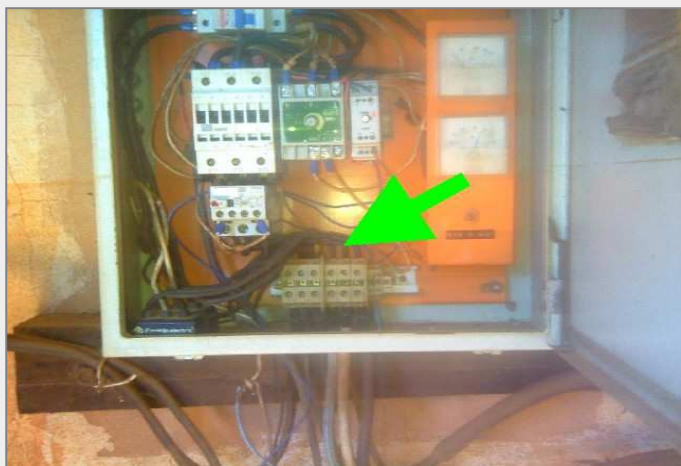
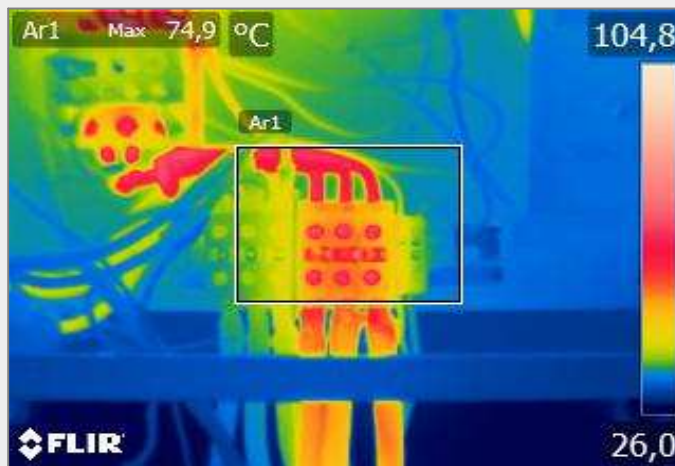
Equipamento: PELE-012 - PAINEL DE ACIONAMENTO DO POÇO

Defeito: Aquecimento Conexões da Régua de Bornes

Parte: Conexões - Classe 70°C

T. Coletada	T. Corrigida	Status
T. Máxima	74,9	74,9	●
Fase R			○
Fase S			○
Fase T			○

Limpar e Reapertar Conexões da Régua de Bornes

Prioridade: Manutenção Imediata (Ver Material Técnico item 2)
