ANÁLISE TERMOGRÁFICA

SAEAN - SAEAN ARTUR NOGUEIRA

Apresentar ao SAEAN a Inspeção Termográfica realizada nos equipamentos de sua unidade em Artur Nogueira-SP.

1 de Março de 2019

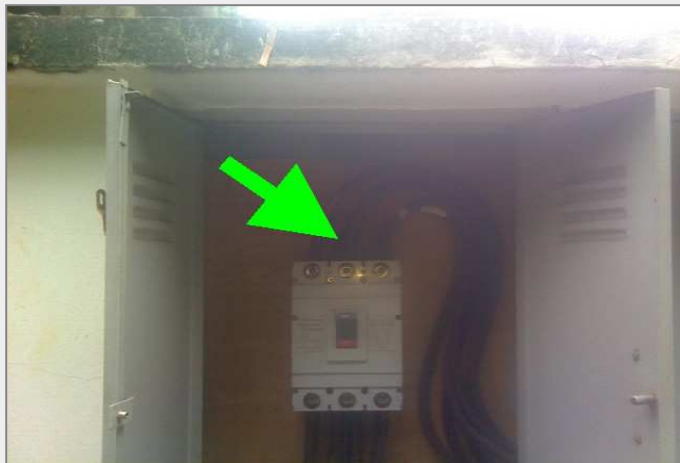
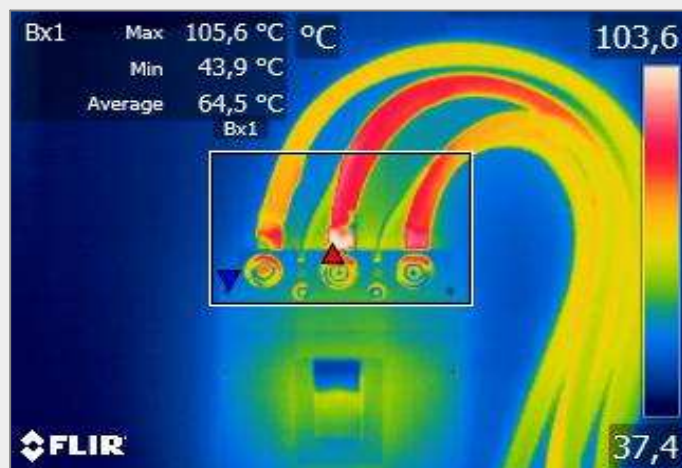
Equipamento: CATE-07 - PADRÃO DE ENTRADA

Defeito: Aquecimento nas conexões de entrada do disjuntor.

Parte: Conexão de Entrada

T. Coletada	T. Corrigida	Status
T. Máxima	105,6	105,6	●
Fase R			○
Fase S			○
Fase T			○

Prioridade: Manutenção Imediata (Ver Material Técnico item 2)

Substituir terminais, Limpar e reapertar conexões de entrada do disjuntor.

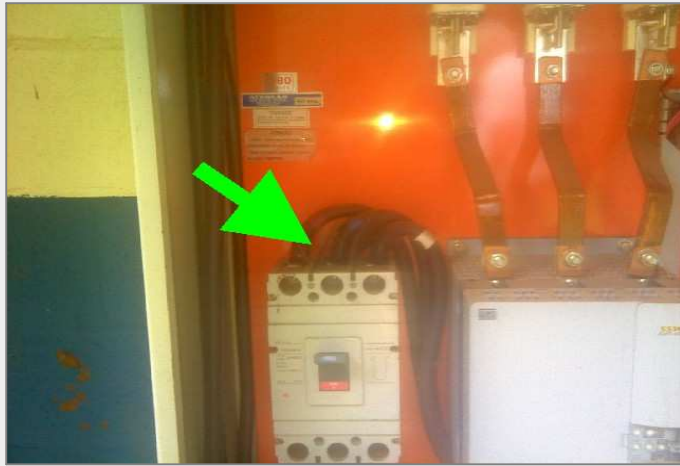
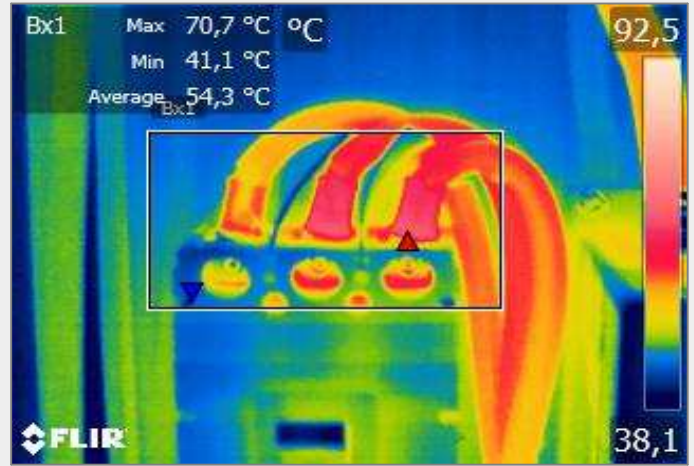
Equipamento: PELE-06 - PAINEL BOMBA 3 CAPTAÇÃO COTRINS
Localização: CAPTAÇÃO COTRINS

Defeito: Aquecimento nas conexões de entrada do disjuntor.
Tipo de Componente: DISJUNTOR BT
Parte: Conexão de Entrada **MTA:** 90
Função:

T. Coletada	T. Corrigida	Status
T. Máxima	70,7	70,7	●
Fase R			○
Fase S			○
Fase T			○

Prioridade: Acompanhar Evolução (Ver Material Técnico item 2)

Limpar e reapertar conexões de entrada do disjuntor.

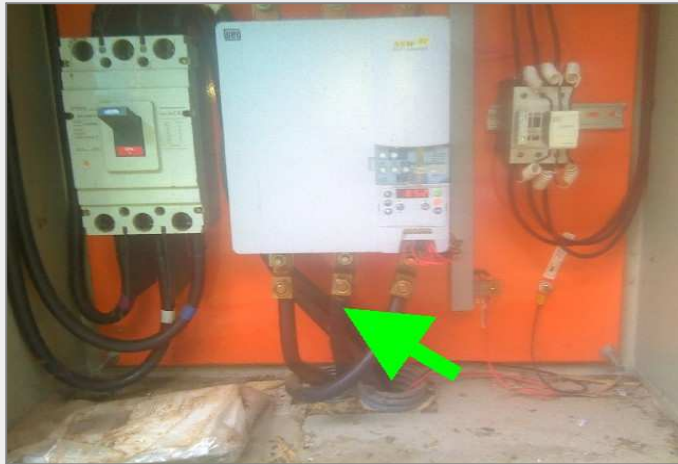
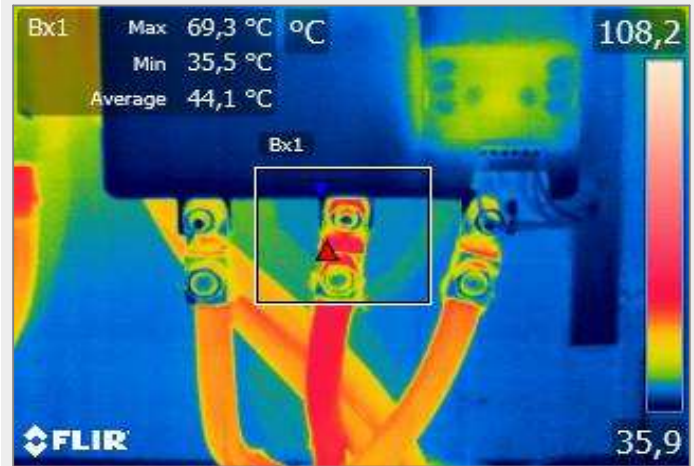
Equipamento: PELE-06 - PAINEL BOMBA 3 CAPTAÇÃO COTRINS

Defeito: Aquecimento na conexão de saída fase "S" do DJ.

T. Coletada	T. Corrigida	Status
T. Máxima	69,3	69,3	●
Fase R			○
Fase S			○
Fase T			○

Prioridade: Acompanhar Evolução (Ver Material Técnico item 2)

Limpar e reapertar conexão de saída fase "S" do disjuntor.

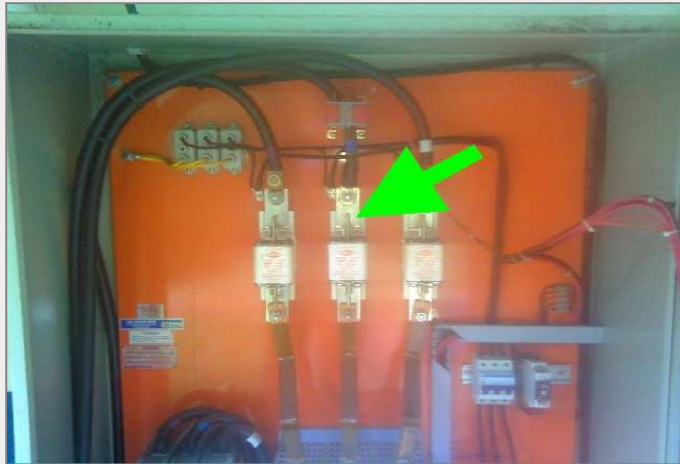
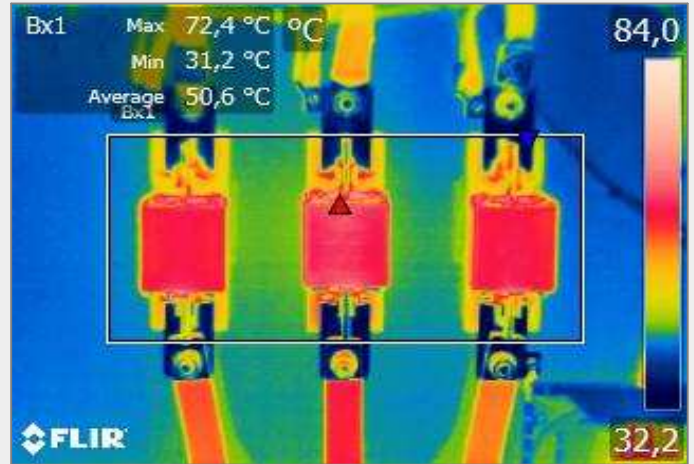
Equipamento: PELE-06 - PAINEL BOMBA 3 CAPTAÇÃO COTRINS

Defeito: Aquecimento no corpo do fusível NH.

T. Coletada	T. Corrigida	Status
T. Máxima	72,4	72,4	●
Fase R			○
Fase S			○
Fase T			○

Prioridade: Acompanhar Evolução (Ver Material Técnico item 2)

Checar dimensional do fusível para carga instalada atualmente, Se necessário substituir o mesmo.

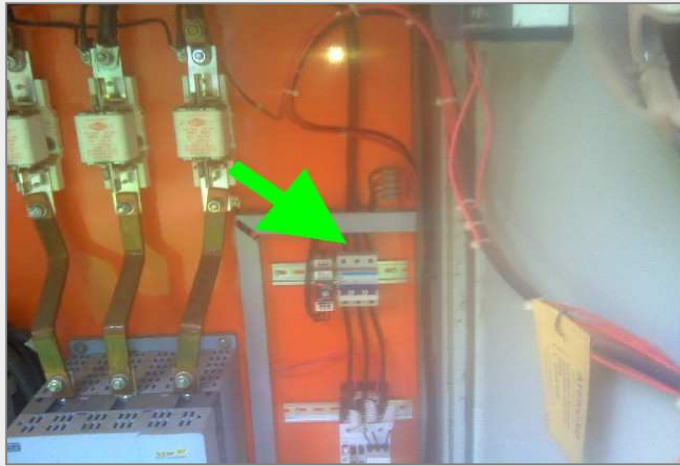
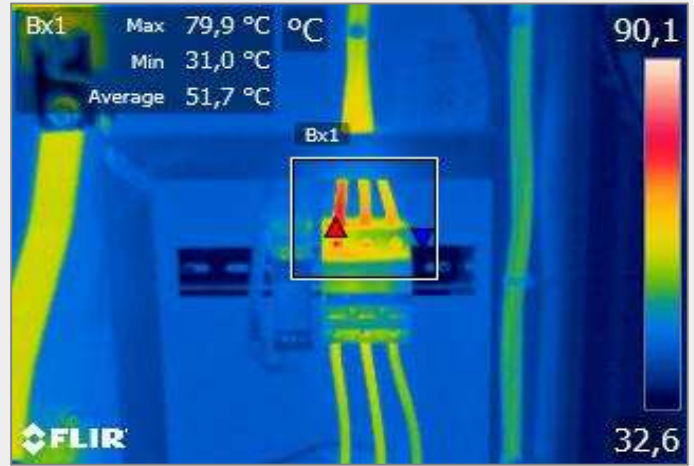
Equipamento: PELE-12 - PAINEL BOMBA 4 CAPTAÇÃO COTRINS
Localização: CAPTAÇÃO COTRINS

Defeito: Aquecimento na conexão de entrada fase "R" do DJ.
Tipo de Componente: DISJUNTOR BT
Parte: Conexão de Entrada **MTA:** 90
Função:

T. Coletada	T. Corrigida	Status
T. Máxima	79,9	79,9	●
Fase R			○
Fase S			○
Fase T			○

Prioridade: Programar Manutenção (Ver Material Técnico item 2)

Prensar terminal, limpar e reapertar conexão de entrada fase "R" do disjuntor.

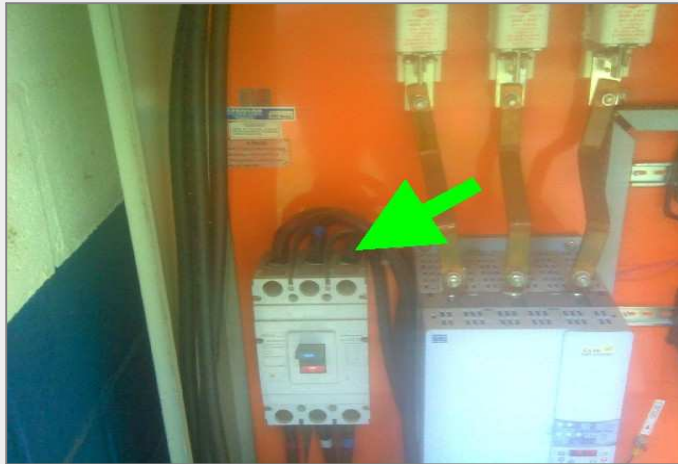
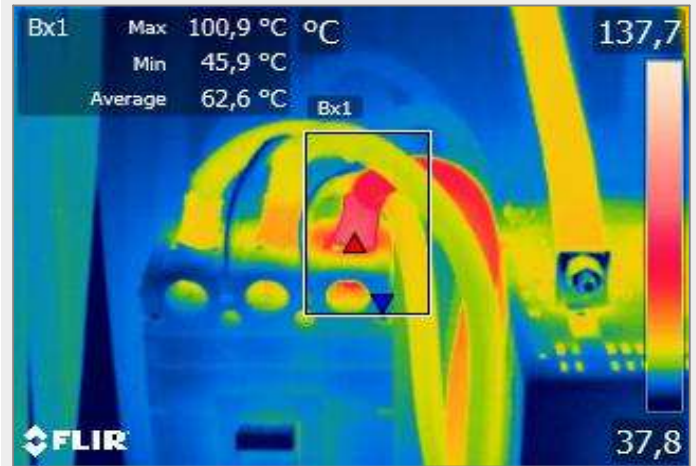
Equipamento: PELE-12 - PAINEL BOMBA 4 CAPTAÇÃO COTRINS

Defeito: Aquecimento na conexão de saída fase "T" do DJ.

T. Coletada	T. Corrigida	Status
T. Máxima	100,9	100,9	●
Fase R			○
Fase S			○
Fase T			○

Prioridade: Manutenção Imediata (Ver Material Técnico item 2)

Substituir terminal, Limpar e reapertar conexão de entrada fase "T" do disjuntor.

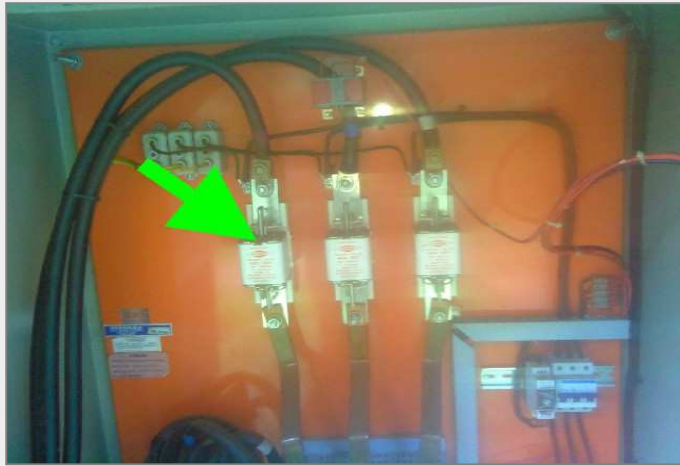
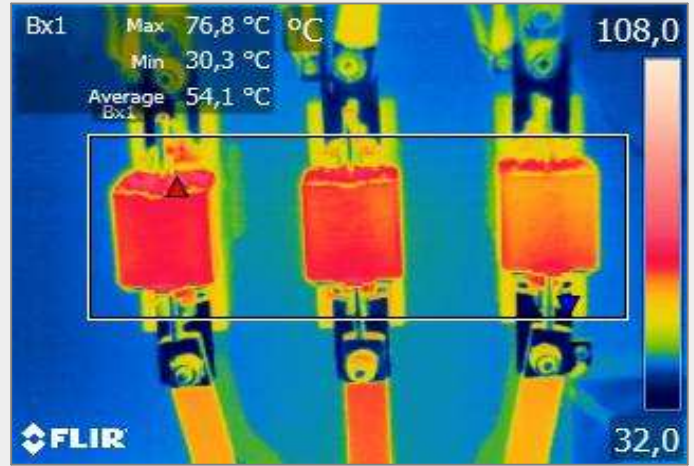
Equipamento: PELE-12 - PAINEL BOMBA 4 CAPTAÇÃO COTRINS
Localização: CAPTAÇÃO COTRINS

Defeito: Aquecimento no corpo do fusível NH.
Tipo de Componente: FUSÍVEL NH
Parte: Corpo NH
Função:

T. Coletada	T. Corrigida	Status
T. Máxima	76,8	76,8	●
Fase R			○
Fase S			○
Fase T			○

Prioridade: Programar Manutenção (Ver Material Técnico item 2)

Checar dimensional do fusível para carga instalada atualmente, Se necessário substituir o mesmo.

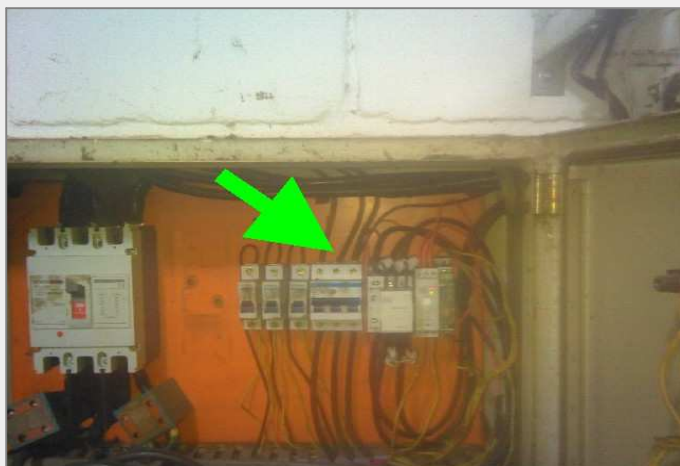
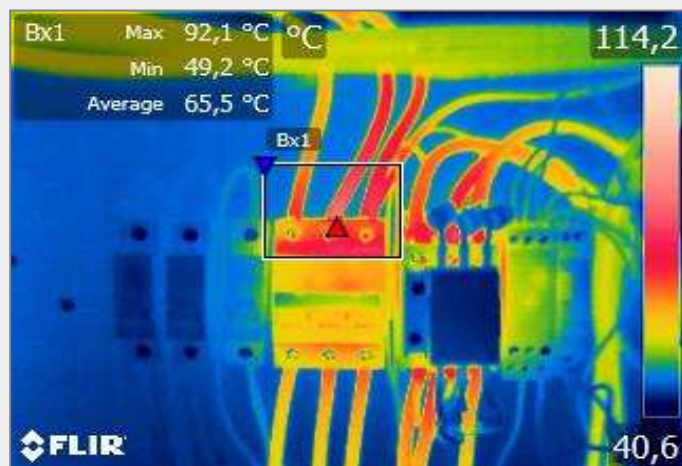
Equipamento: PELE-08 - PAINEL BOMBA 1 CAPTAÇÃO POQUINHA

Defeito: Aquecimento nas conexões de entrada do disjuntor.

T. Coletada	T. Corrigida	Status
T. Máxima	92,1	92,1	●
Fase R			○
Fase S			○
Fase T			○

Prioridade: Programar Manutenção (Ver Material Técnico item 2)

Prensar terminais, Limpar e reapertar conexões de entrada do disjuntor.

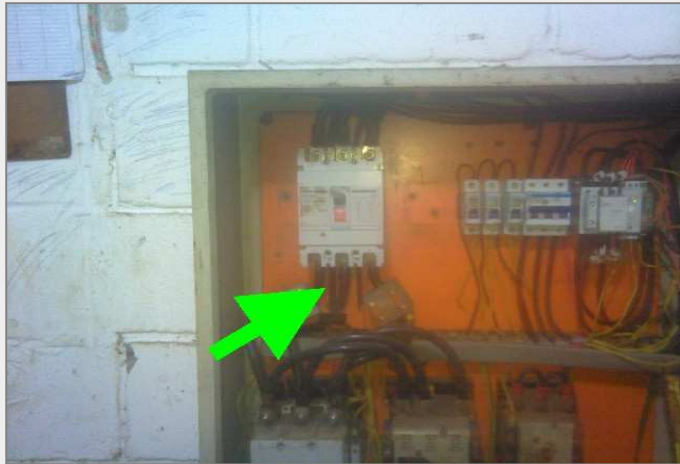
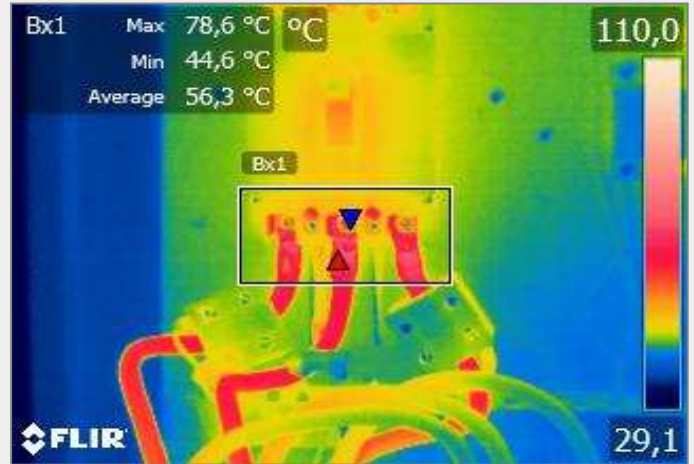
Equipamento: PELE-08 - PAINEL BOMBA 1 CAPTAÇÃO POQUINHA

Defeito: Aquecimento nas conexões de saída do disjuntor.

T. Coletada	T. Corrigida	Status
T. Máxima	78,6	78,6	●
Fase R			○
Fase S			○
Fase T			○

Prioridade: Programar Manutenção (Ver Material Técnico item 2)

Substituir terminais, Limpar e reapertar conexões de saída do disjuntor.

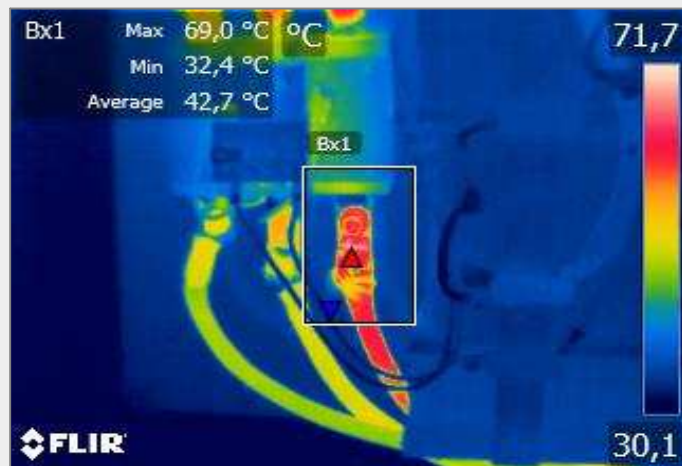
Equipamento: PELE-08 - PAINEL BOMBA 1 CAPTAÇÃO POQUINHA

Defeito: Aquecimento na conexão de saída fase "T".

Tipo de Componente: RELE TÉRMICO

T. Coletada	T. Corrigida	Status
T. Máxima	69	69	●
Fase R			○
Fase S			○
Fase T			○

Prioridade: Acompanhar Evolução (Ver Material Técnico item 2)

Limpar e reapertar conexão de saída fase "T" do rele térmico.

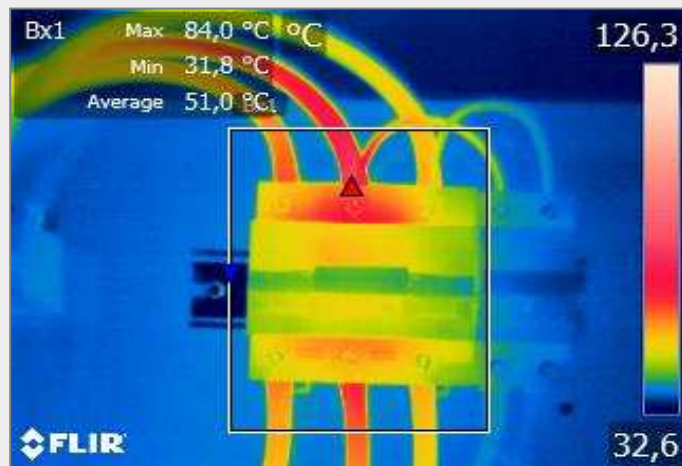
Equipamento: CATE-06 - PADRÃO DE ENTRADA

Defeito: Aquecimento conexões de entrada e saída fase "S".

T. Coletada	T. Corrigida	Status
T. Máxima	84	84	●
Fase R			○
Fase S			○
Fase T			○

Prioridade: Programar Manutenção (Ver Material Técnico item 2)

Pensar Terminais, Limpar e reapertar conexões de entrada e saída do disjuntor.

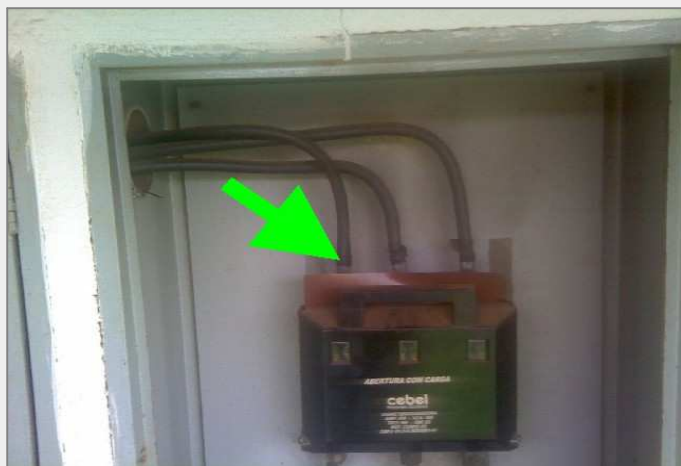
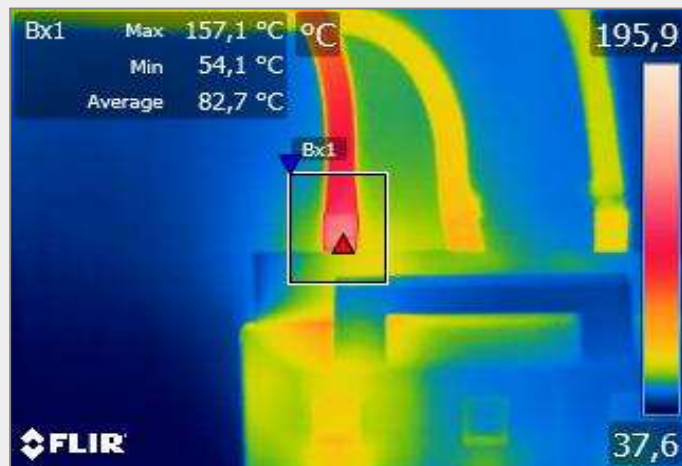
Equipamento: CATE-01 - PADRÃO DE ENTRADA SECCIONADORA

Defeito: Aquecimento conexão de entrada fase "R" da Secc.

T. Coletada	T. Corrigida	Status
T. Máxima	157,1	157,1	●
Fase R			○
Fase S			○
Fase T			○

Prioridade: Manutenção Imediata (Ver Material Técnico item 2)

Substituir Terminal, Limpar e reapertar conexão de entrada fase "R" da seccionadora.

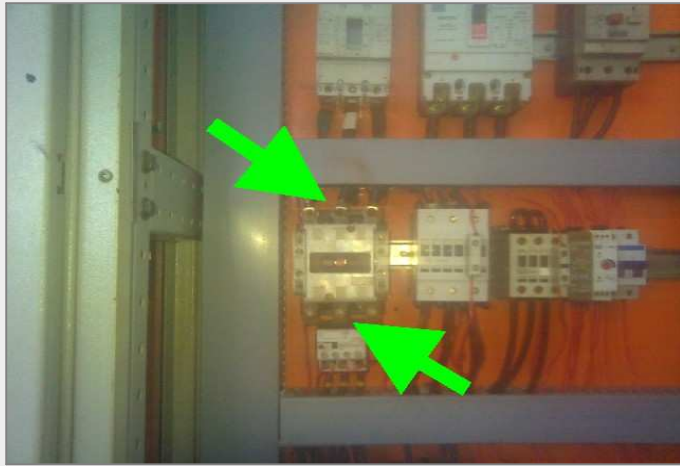
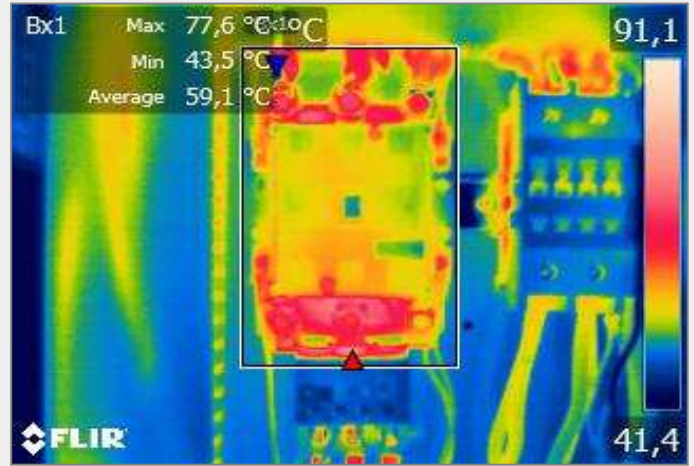
Equipamento: PELE-02 - PAINEL BOMBA 2 ESTAÇÃO DE TRATAMENTO DE AGUA 2

Defeito: Aquecimento conexões entrada e saída do contator.

T. Coletada	T. Corrigida	Status
T. Máxima	77,6	77,6	●
Fase R			○
Fase S			○
Fase T			○

Prioridade: Programar Manutenção (Ver Material Técnico item 2)

Limpar e reapertar conexões de entrada e saída do contator.

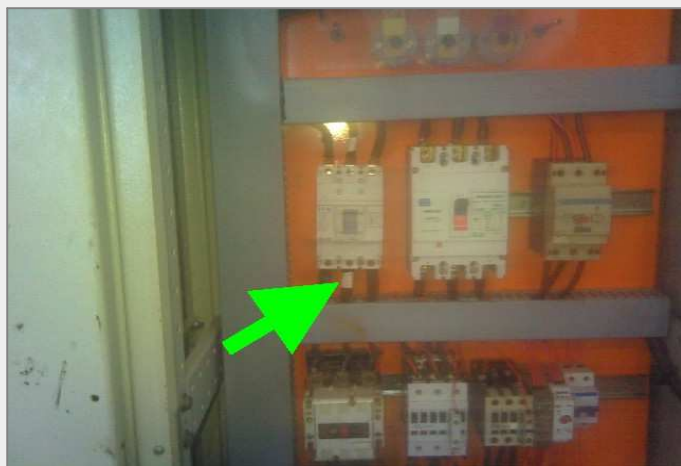
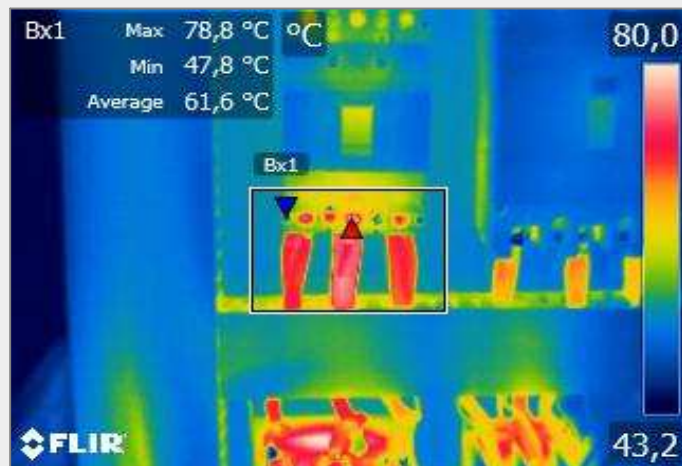
Equipamento: PELE-02 - PAINEL BOMBA 2 ESTAÇÃO DE TRATAMENTO DE AGUA 2

Defeito: Aquecimento nas conexões de saída do disjuntor.

T. Coletada	T. Corrigida	Status
T. Máxima	78,8	78,8	●
Fase R			○
Fase S			○
Fase T			○

Prioridade: Programar Manutenção (Ver Material Técnico item 2)

Pensar terminais, Limpar e reapertar conexões de saída do disjuntor.

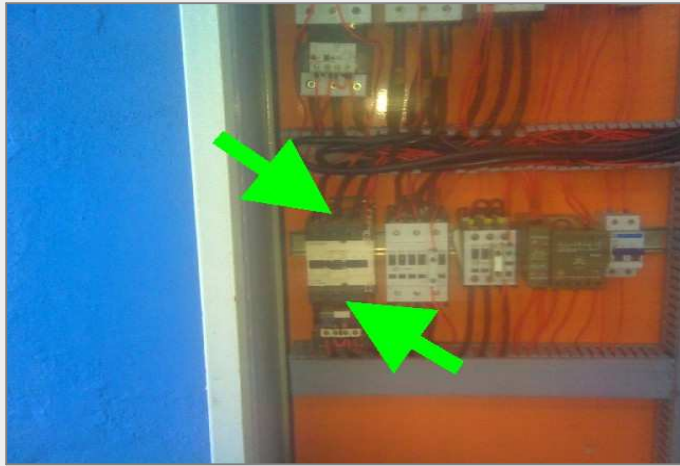
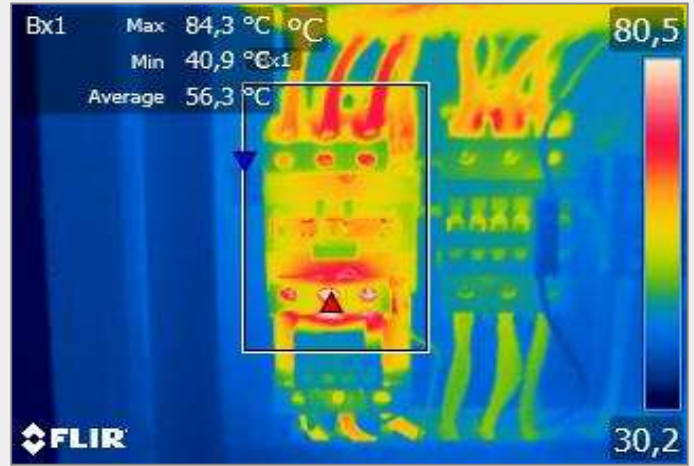
Equipamento: PELE-03 - PAINEL BOMBA 3 ESTAÇÃO DE TRATAMENTO DE AGUA 2

Defeito: Aquecimento conexões entrada e saída do contator.

T. Coletada	T. Corrigida	Status
T. Máxima	84,3	84,3	●
Fase R			○
Fase S			○
Fase T			○

Prioridade: Programar Manutenção (Ver Material Técnico item 2)

Substituir terminais, Limpar e reapertar conexões de entrada e saída do contator.

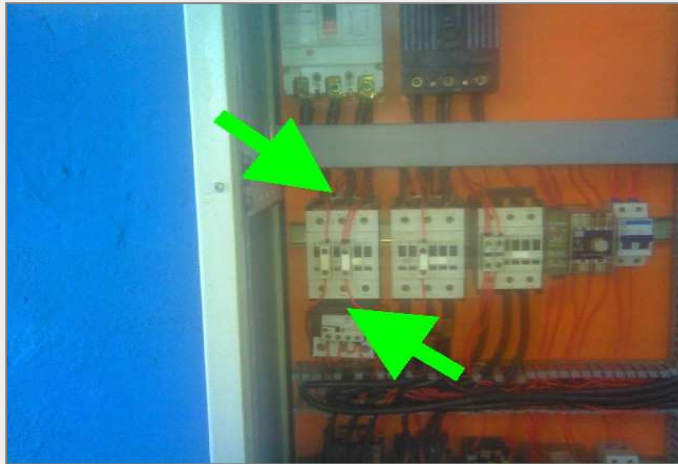
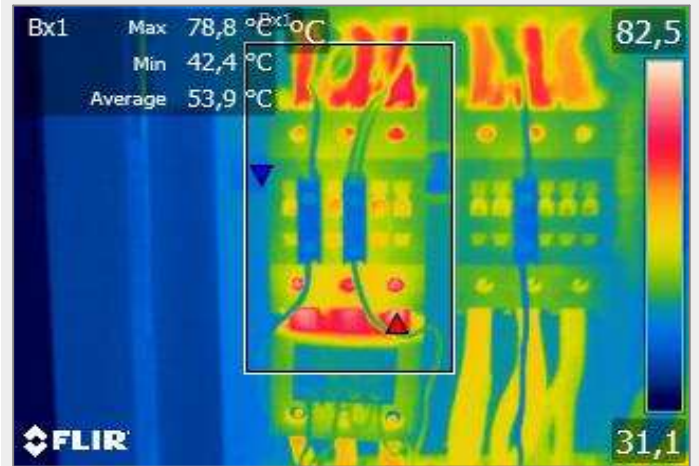
Equipamento: PELE-03 - PAINEL BOMBA 3 ESTAÇÃO DE TRATAMENTO DE AGUA 2

Defeito: Aquecimento conexões de entrada e saída contator.
