ANÁLISE TERMOGRÁFICA**SAE - Iracemápolis SAE****1. OBJETIVO**

Apresentar ao SAE a Inspeção Termográfica realizada nos equipamentos de suas unidades em Iracemápolis.

8 de Outubro de 2014

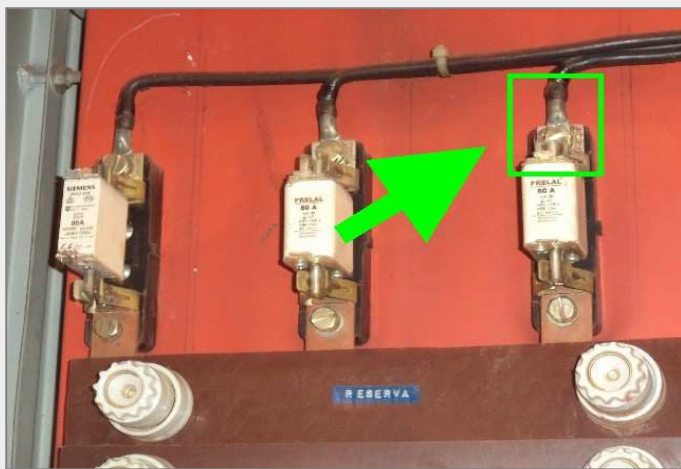
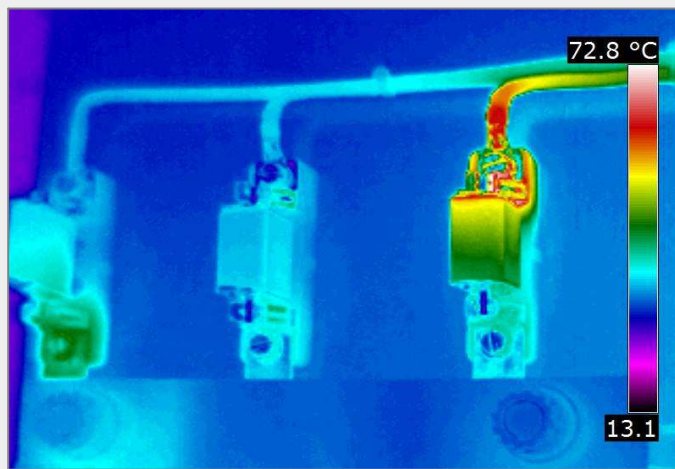
Equipamento: PELE-04 - PAINEL ACIONA BOMBA Nº1,2,3 E 4 A.B. EXTERNA

Defeito: Aquecimento encaixe do Fusível NH Fase T

Tipo de Componente: FUSÍVEL NH

Parte: Garra e Mola de Pressão

T. Coletada	T. Corrigida	Status
T. Máxima	72,8	72,8	●
Fase R			○
Fase S			○
Fase T			○

Retirar Fusível NH Fase T, verificar sistema de aperto (garra e mola) do lado superior do Fusível e reconectar.

Prioridade: Programar Manutenção (Ver Material Técnico item 2)

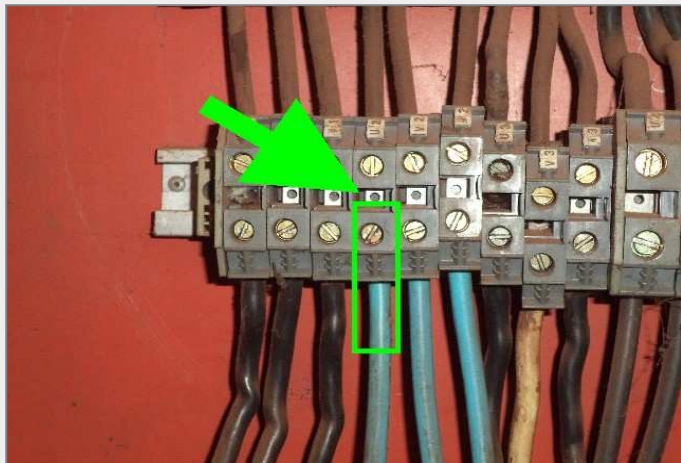
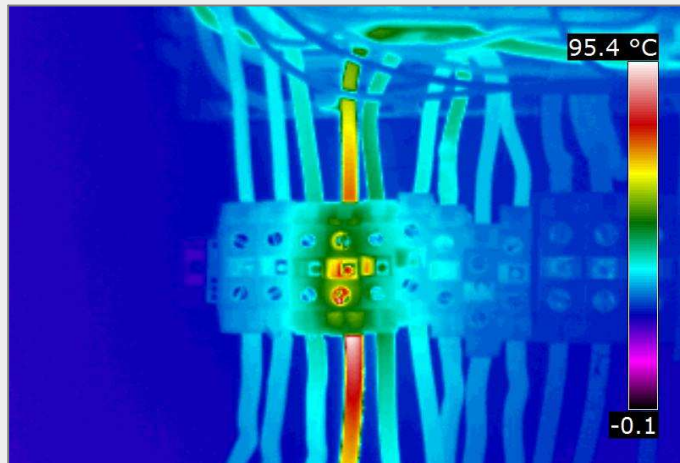
Equipamento: PELE-04 - PAINEL ACIONA BOMBA Nº1,2,3 E 4 A.B. EXTERNA

Defeito: Aquecimento conexão borne SAK

Tipo de Componente: REGUA BORNE SAK

T. Coletada	T. Corrigida	Status
T. Máxima	95,4	95,4	●
Fase R			○
Fase S			○
Fase T			○

Soltar cabo azul do Borne SAK U2, lado saída e inspecionar situação do borne. Limpar eventual oxidação, colocar terminal agulha e reconectar.

Prioridade: Manutenção Imediata (Ver Material Técnico item 2)

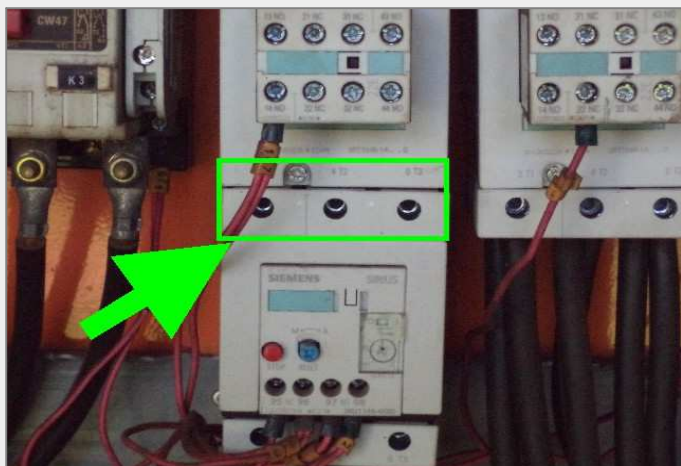
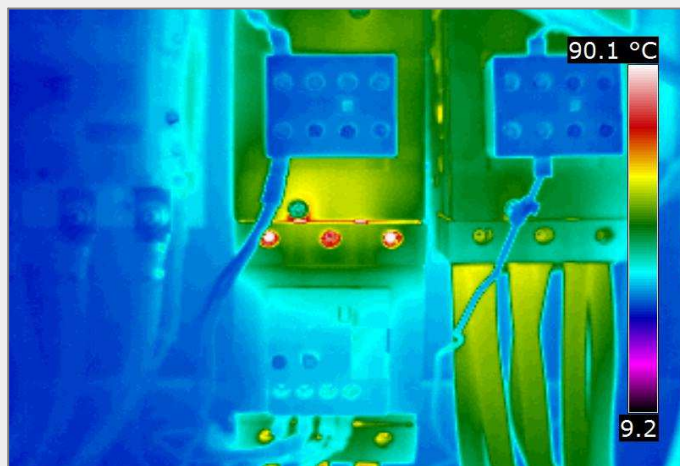
Equipamento: PELE-03 - PAINEL ACIONA BOMBA Nº1 E Nº2 CX D'AGUA DELEGACIA

Defeito: Aquecimento Conexão Contator Rele Termico

Tipo de Componente: CONTATOR

Parte: Conexão com Rele Térmico

T. Coletada	T. Corrigida	Status
T. Máxima	90,1	90,1	●
Fase R			○
Fase S			○
Fase T			○

Desligar Sistema, Soltar parafusos que interligam o Contator ao Rele Termico e Inspeccionar origem do Aquecimento evidenciado na Foto Termografica pelo aquecimento nos parafusos de interligação.

Prioridade: Programar Manutenção (Ver Material Técnico item 2)

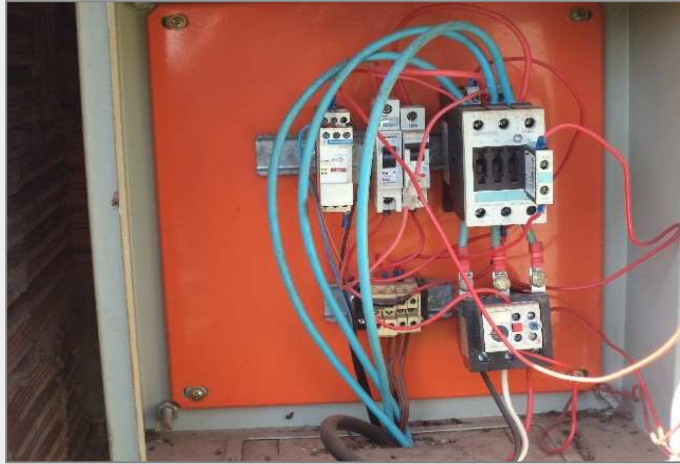
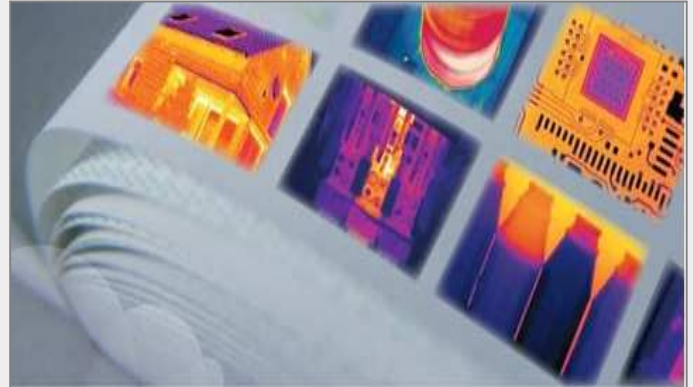
Equipamento: PELE-01 - PAINEL ACIONA BOMBA ESGOTO AQUARIUS
Localização: CAPTAÇÃO ESGOTO AQUARIUS

Níveis de Temperatura dentro da Normalidade Operacional

Defeito: Não apresenta aquecimento atípico.

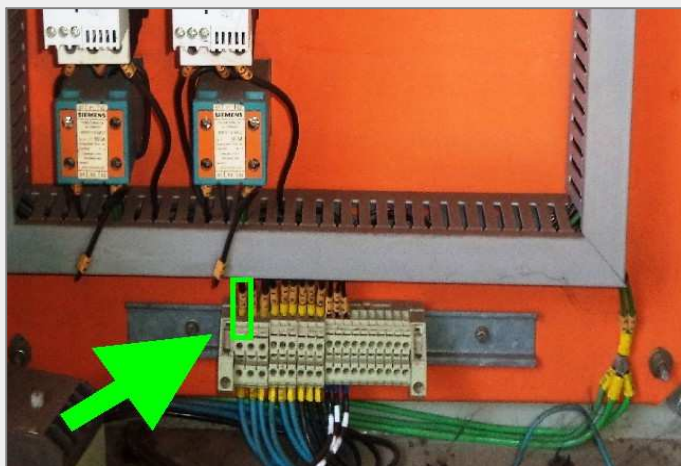
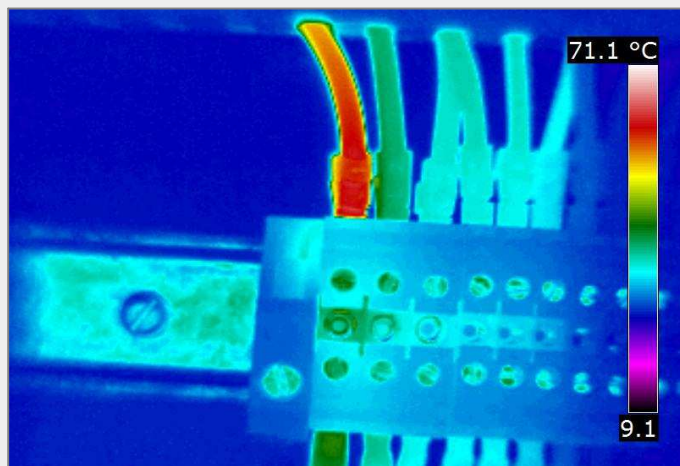
Equipamento: PELE-02 - PAINEL ACIONA BOMBA ESGOTO ORQUIDEAS

Defeito: Aquecimento Borne L1

Tipo de Componente: REGUA DE BORNES

T. Coletada	T. Corrigida	Status
T. Máxima	71,1	71,1	●
Fase R			○
Fase S			○
Fase T			○

Soltar fixação do cabo que alimenta Borne L1, verificar estado do terminal prensado e reconectar corretamente.

Prioridade: Programar Manutenção (Ver Material Técnico item 2)

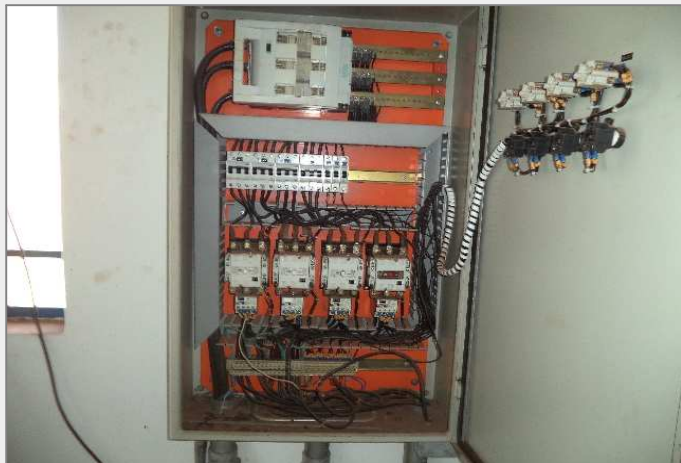
Equipamento: PELE-07 - PAINEL ACIONA MOTOBOMBA Nº1, 2 E 3 - A. BRUTA

Níveis de Temperatura dentro da Normalidade Operacional

Defeito: Não apresenta aquecimento atípico.

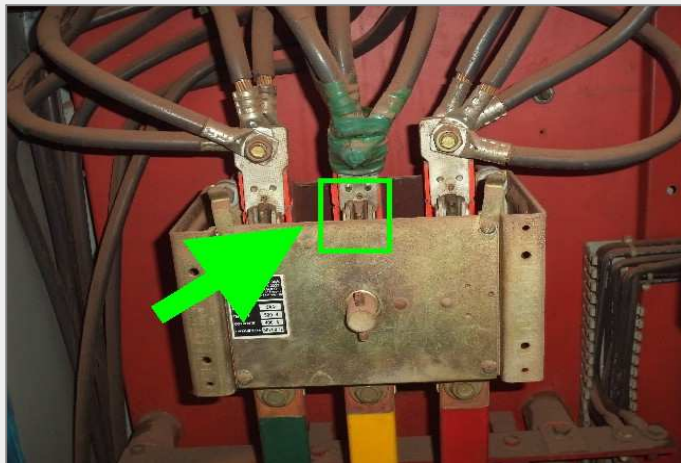
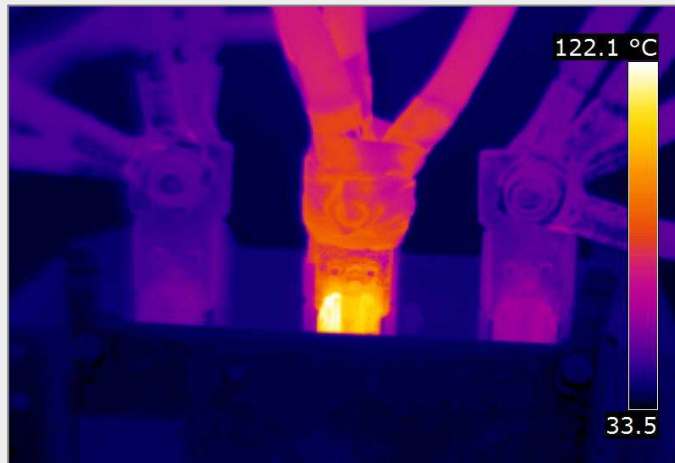
Equipamento: PELE-05 - PAINEL ACIONA BOMBA Nº1,2 E 3 - AGUA TRATADA

Defeito: Aquecimento Contato Interno Seccionadora Fase S

Tipo de Componente: SECCIONADORA BT

Parte: Contatos internos

T. Coletada	T. Corrigida	Status
T. Máxima	122,1	122,1	●
Fase R			○
Fase S			○
Fase T			○

Desligar sistema e inspecionar contatos internos da Seccionadora Fase S.

Prioridade: Manutenção Imediata (Ver Material Técnico item 2)

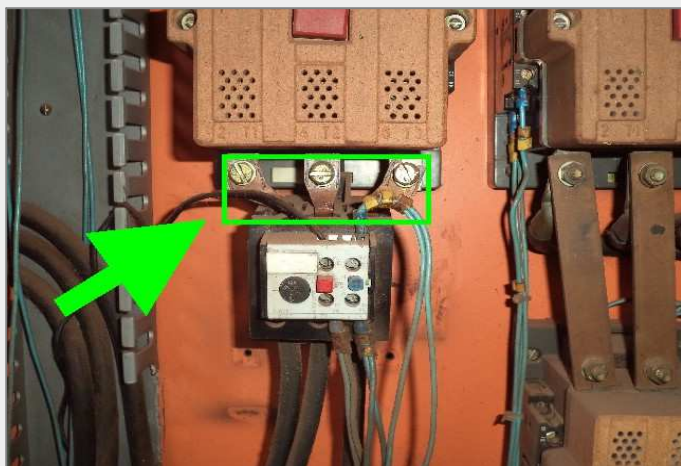
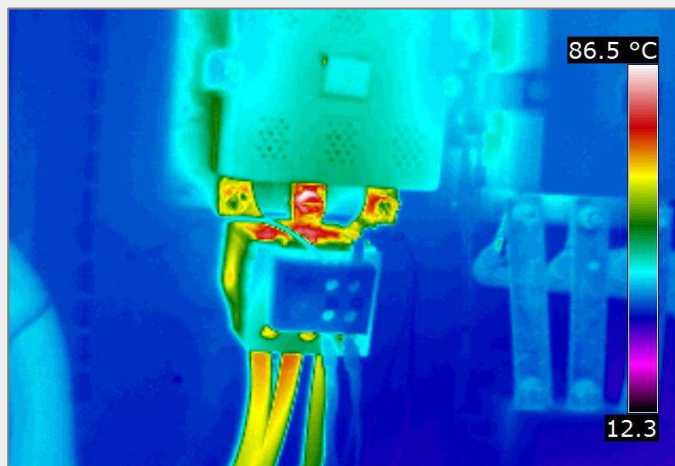
Equipamento: PELE-06 - PAINEL ACIONA BOMBA Nº4 E 5 - AGUA TRATADA

Defeito: Aquecimento Conexão Contator - Rele Termico

Tipo de Componente: CONTATOR

Parte: Conexão com Rele Térmico

T. Coletada	T. Corrigida	Status
T. Máxima	86,5	86,5	●
Fase R			○
Fase S			○
Fase T			○

Desligar sistema, soltar parafusos das barras de uniao Contator / Rele termico. Limpar oxidações e poeira e reapertar corretamente.

Prioridade: Programar Manutenção (Ver Material Técnico item 2)

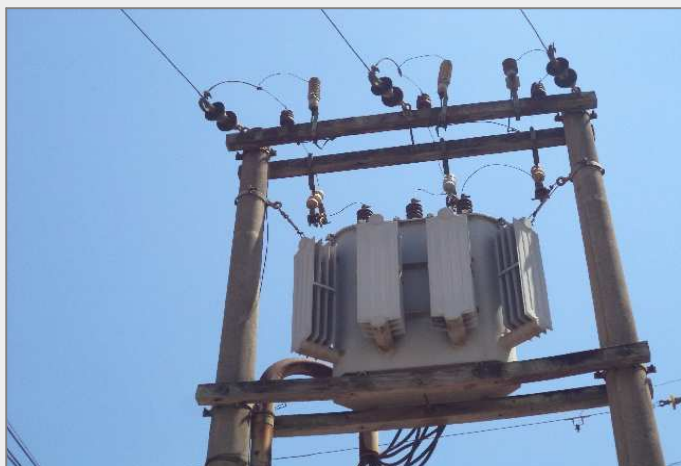
Equipamento: CATE-01 - PADRÃO ENTRADA TRAFÓ NO POSTE

Níveis de Temperatura dentro da Normalidade Operacional

Defeito: Não apresenta aquecimento atípico.

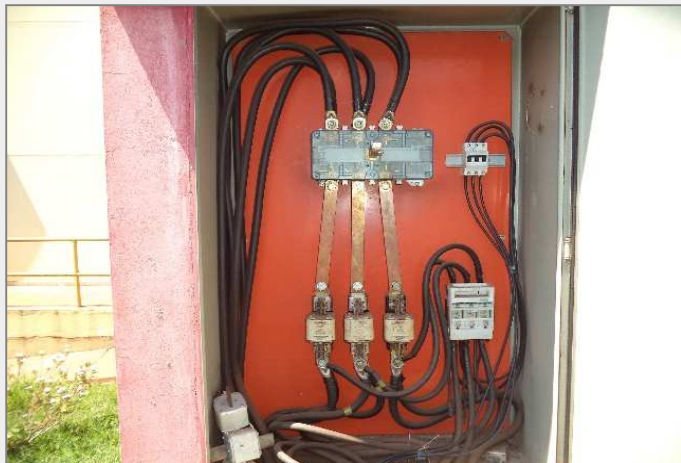
Equipamento: CATE-02 - SECCIONADORA DISTRIBUIÇÃO

Níveis de Temperatura dentro da Normalidade Operacional

Defeito: Não apresenta aquecimento atípico.

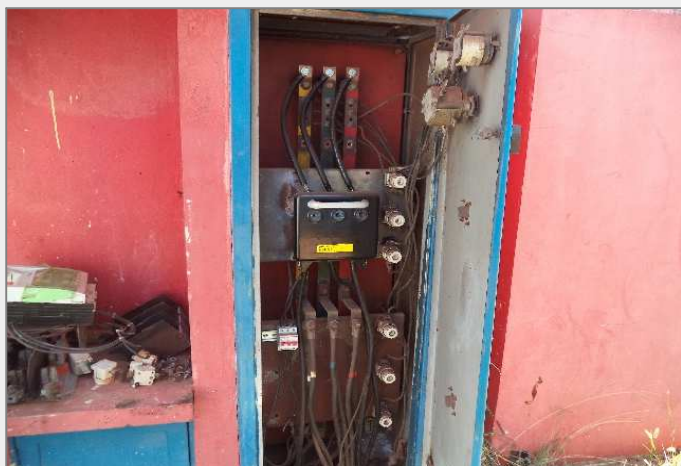
Equipamento: CATE-03 - SECCIONADORA DISTRIBUIÇÃO

Níveis de Temperatura dentro da Normalidade Operacional

Defeito: Não apresenta aquecimento atípico.
