ANÁLISE DE VIBRAÇÃO**SANASA - CAMPINAS****1. OBJETIVO**

Apresentar ao SANASA a Análise de Vibrações realizada nos equipamentos de sua unidade em Campinas.

29 de Outubro de 2014

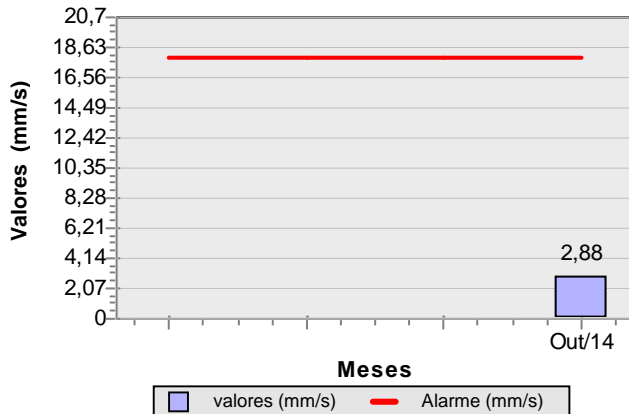
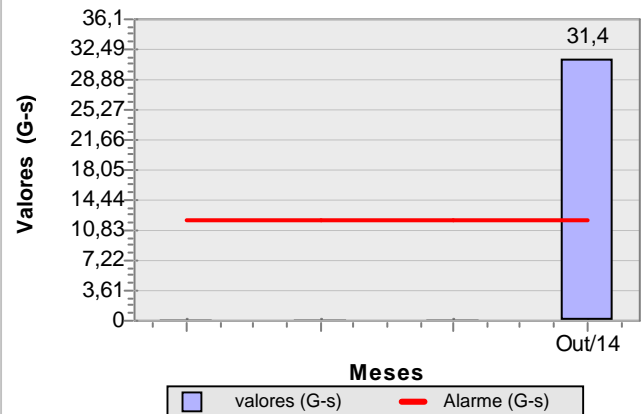
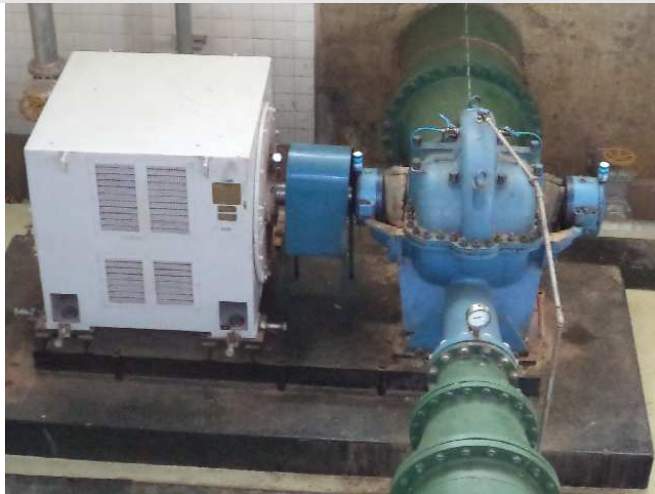
Equipamento: MELE-03 - MOTOR BOMBA GRUPO 10

Pontos Col.			Out/14
M1D (G-s)			31,4
M1H (mm/s)			2,88
M1V (mm/s)			2,66
M2A (mm/s)			2,77
M2D (G-s)			14,4
M2H (mm/s)			2,12
M2V (mm/s)			2,38

Severidade/Data			29/10/2014
Defeitos Apresentados			Falha Lubrificação
Recomendações			Checar a eficiencia do sistema de lubrificação e substituir se necessário.
Ações Tomadas			
Nº OS

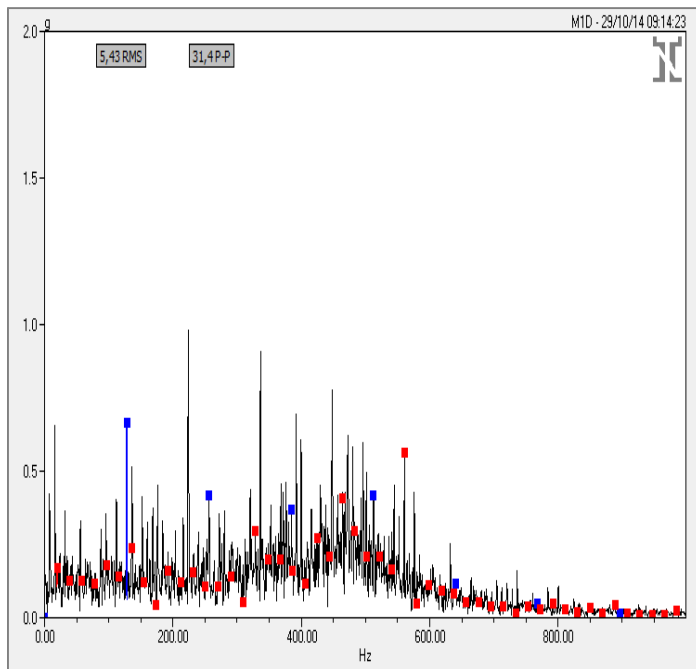
M1D

Observações: Picos não sincronos de 1N acompanhado de multiplos harmonicos.

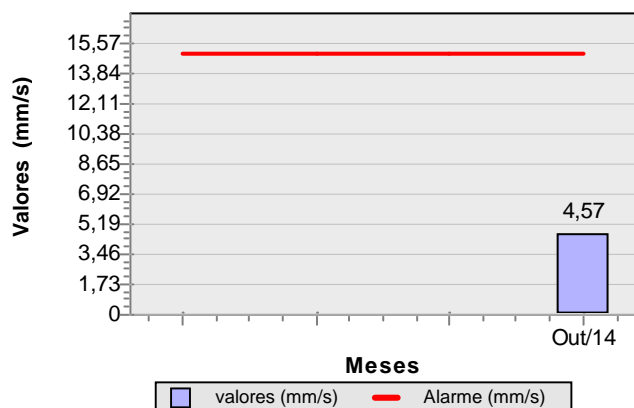
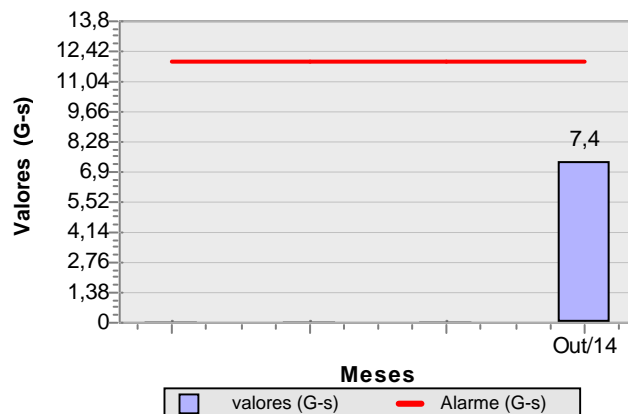
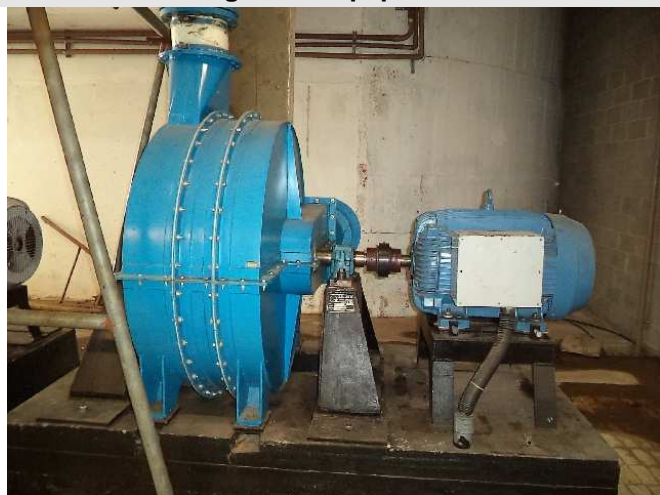
Equipamento: MELE-07 - MOTOR TURBO 2

Pontos Col.			Out/14
M1D (G-s)			5,51
M1H (mm/s)			4,52
M1V (mm/s)			1,46
M2A (mm/s)			4,57
M2D (G-s)			7,4
M2H (mm/s)			3,87
M2V (mm/s)			3,61

Severidade/Data			29/10/2014
Defeitos Apresentados			Falha Lubrificação
Recomendações			Realizar a lubrificação em ambos os rolamentos do motor.
Ações Tomadas			
Nº OS
