**ANÁLISE DE VIBRAÇÃO****SAAE - Cordeirópolis SAAE****1. OBJETIVO**

Apresentar ao SAAE a Análise de Vibrações realizada nos equipamentos de sua unidade em Cordeirópolis.

8 de Outubro de 2014

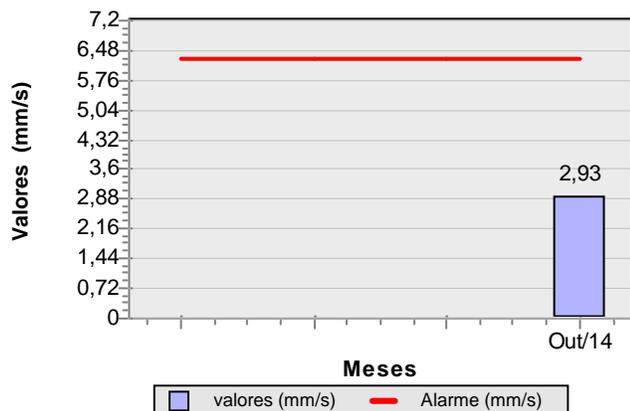
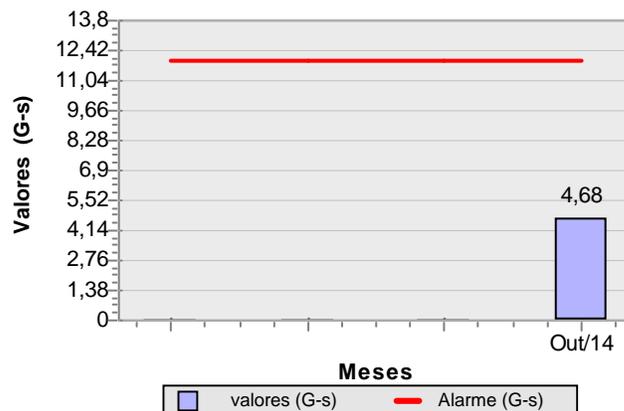
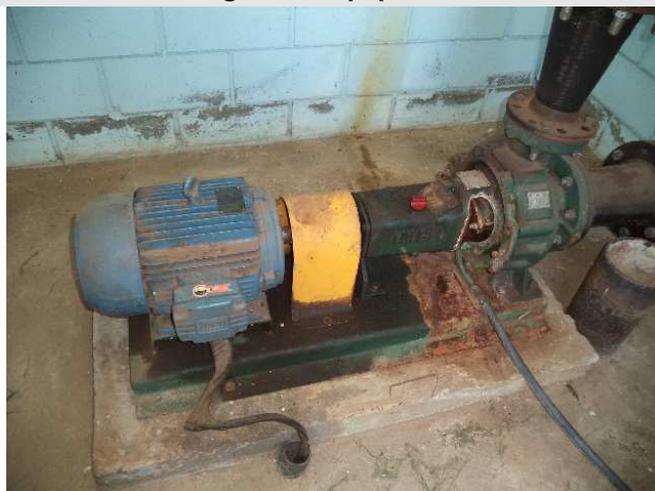
Equipamento: BCEN-04 - BOMBA JD PROGRESSO

Pontos Col.			Out/14
P1D (G-s)			4,58
P1H (mm/s)			2,93
P1V (mm/s)			2,12
P2A (mm/s)			0,732
P2D (G-s)			4,68
P2H (mm/s)			1,38
P2V (mm/s)			1,28

Falta de Rigidez

Melhorar fixação da base a fundação e reapertar os parafusos do conjunto.

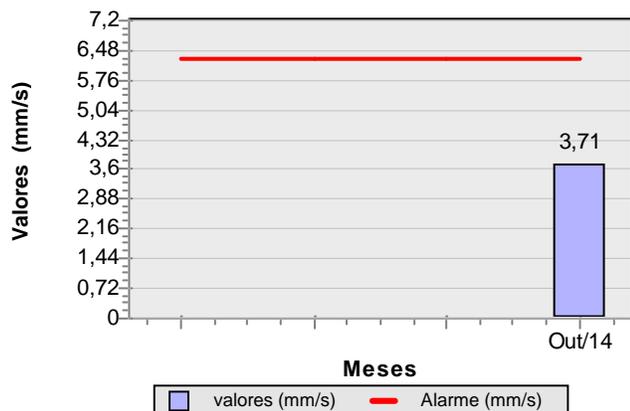
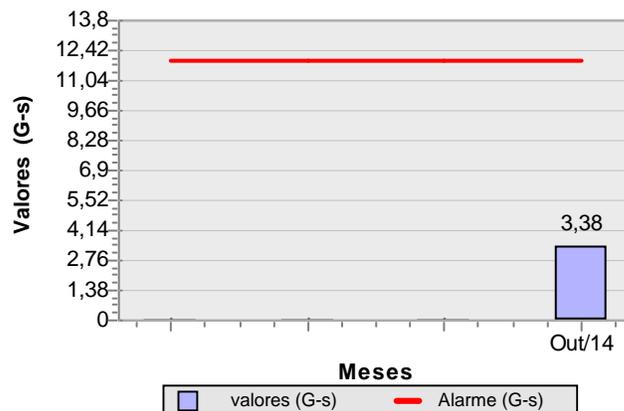
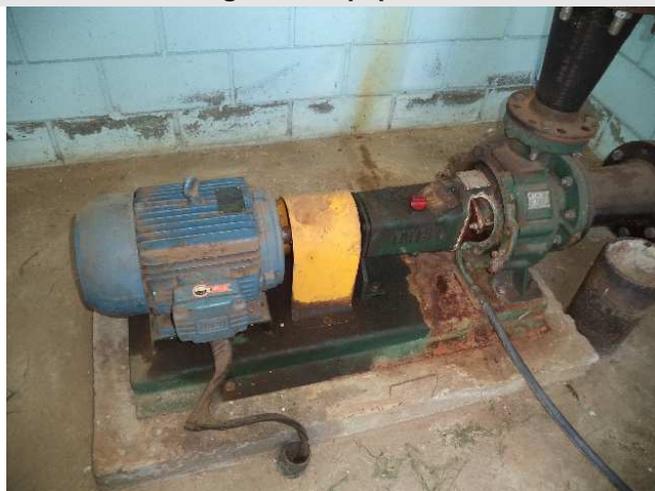
Equipamento: MELE-04 - MOTOR DA BOMBA JD PROGRESSO

Pontos Col.			Out/14
M1D (G-s)			3,38
M1H (mm/s)			2,85
M1V (mm/s)			2,16
M2A (mm/s)			3,7
M2D (G-s)			3,07
M2H (mm/s)			3,71
M2V (mm/s)			3,71

Severidade/Data			08/10/2014
Defeitos Apresentados			Falta de Rigidez
Recomendações			Melhorar fixação da base a fundação e reapertar os parafusos do conjunto.
Ações Tomadas			
Nº OS

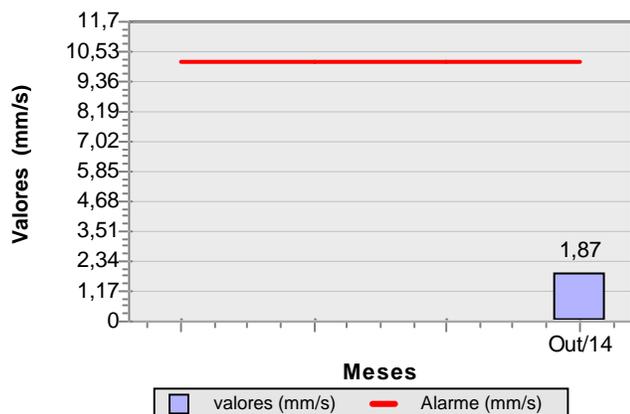
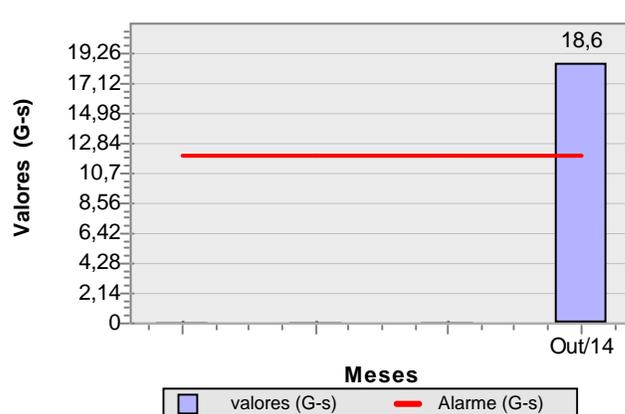
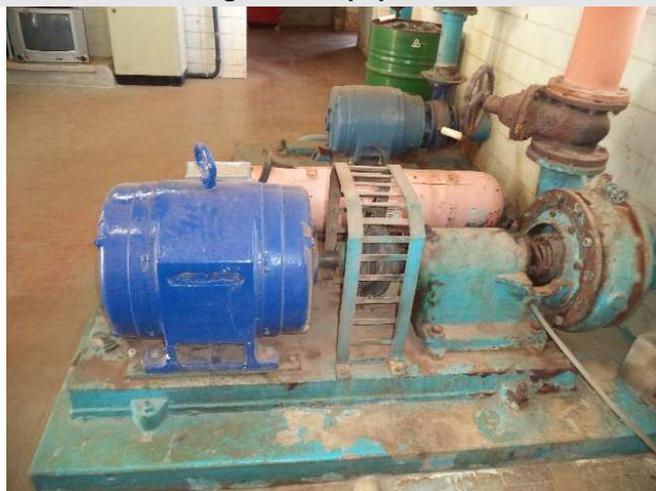
Equipamento: BCEN-01 - BOMBA Nº1 (CASA DE BOMBAS)

Pontos Col.			Out/14
P1D (G-s)			18,6
P1H (mm/s)			1,87
P1V (mm/s)			1,83
P2A (mm/s)			1,53
P2D (G-s)			14,7
P2H (mm/s)			1,25
P2V (mm/s)			1,38

Falha de Rolamento

Programar parada da bomba para a substituição dos rolamentos e demais componentes danificados.

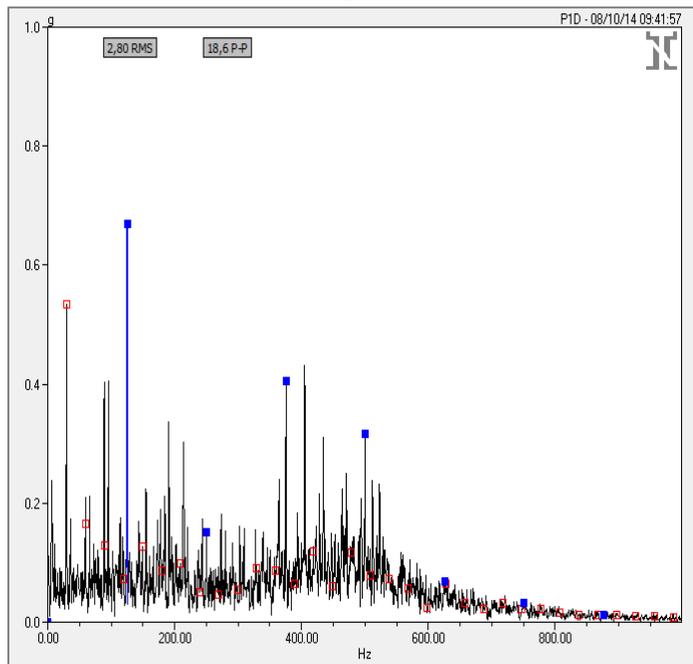
P1D

**Observações:** Picos não sincronos de 1N acompanhado de multiplos harmonicos.

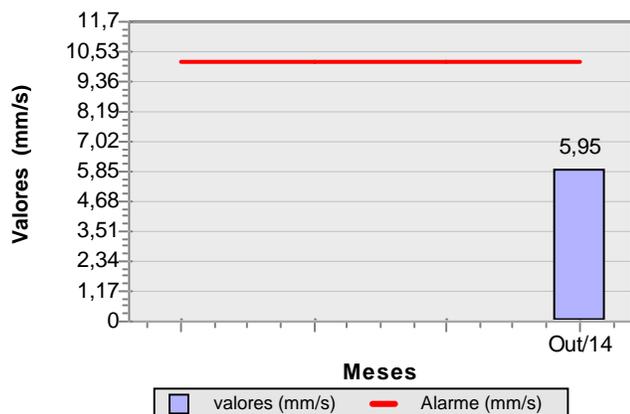
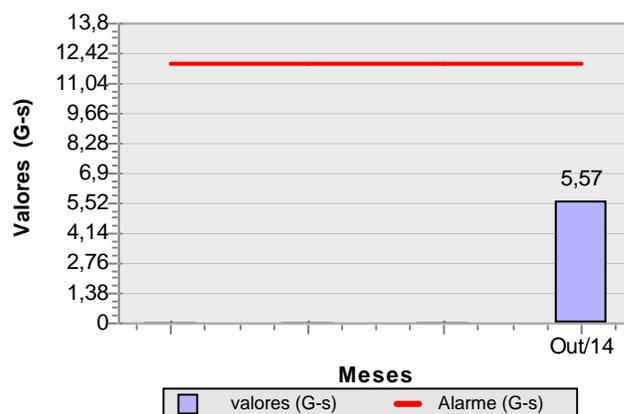
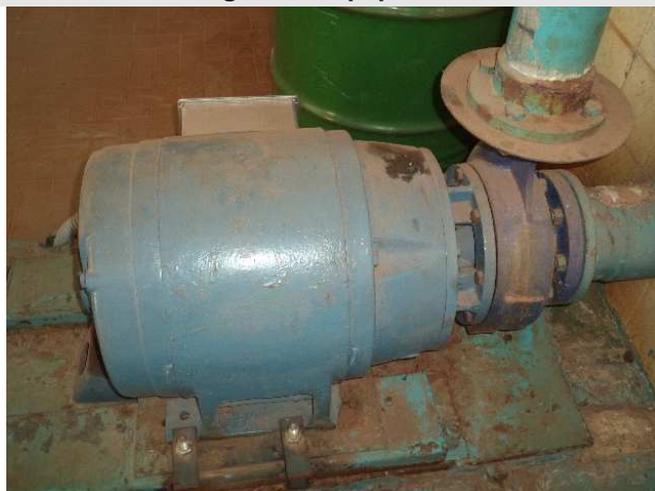
Equipamento: MBHO-01 - MOTOBOMBA Nº2 (CASA DE BOMBAS)

Pontos Col.			Out/14
M1D (G-s)			3,45
M1H (mm/s)			4,38
M1V (mm/s)			4,58
M2A (mm/s)			2,78
M2D (G-s)			5,57
M2H (mm/s)			5,95
M2V (mm/s)			1,95

Severidade/Data			08/10/2014
Defeitos Apresentados			Falta de Rigidez
Recomendações			Melhorar fixação da motobomba a base.
Ações Tomadas			
Nº OS

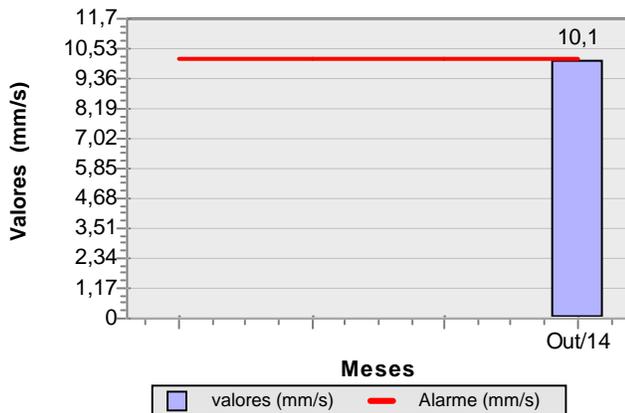
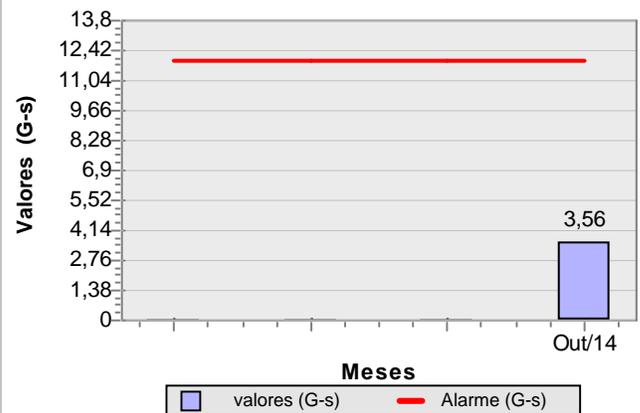
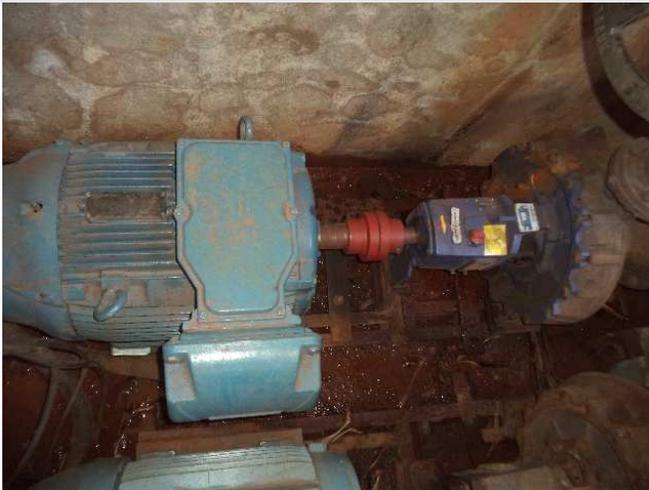
Equipamento: BCEN-02 - BOMBA Nº1 (RECALQUE BOTION)

Pontos Col.			Out/14
P1D (G-s)			3,45
P1H (mm/s)			10,1
P1V (mm/s)			4,64
P2A (mm/s)			4,84
P2D (G-s)			3,56
P2H (mm/s)			4,83
P2V (mm/s)			4,83

Severidade/Data			08/10/2014
Defeitos Apresentados			Falta de Rigidez
Recomendações			Melhorar fixação da base a fundação e reapertar os parafusos do conjunto.
Ações Tomadas			
Nº OS

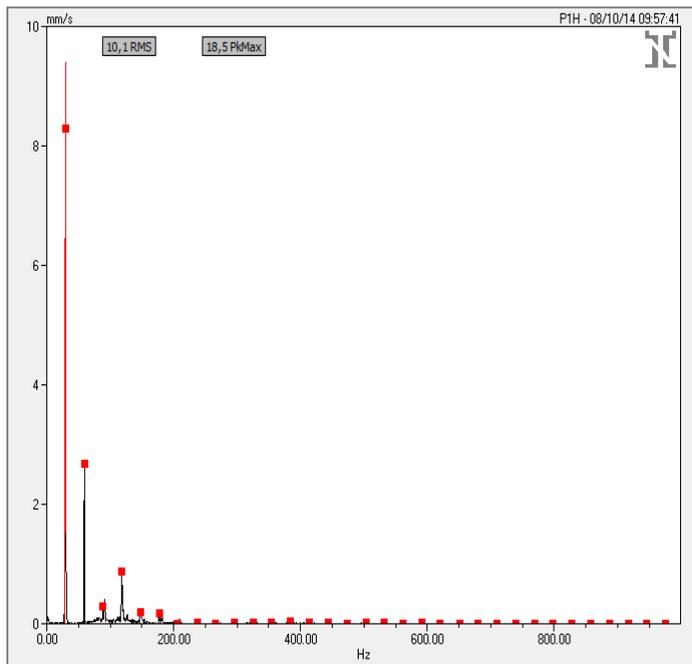
P1H

**Observações:** Pico na frequencia de 1N acompanhado de multiplas harmonicos.

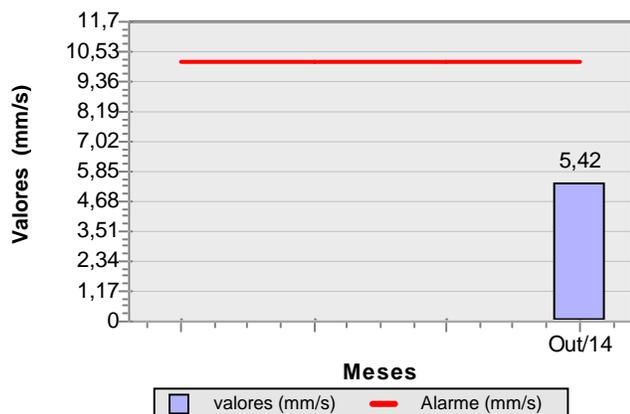
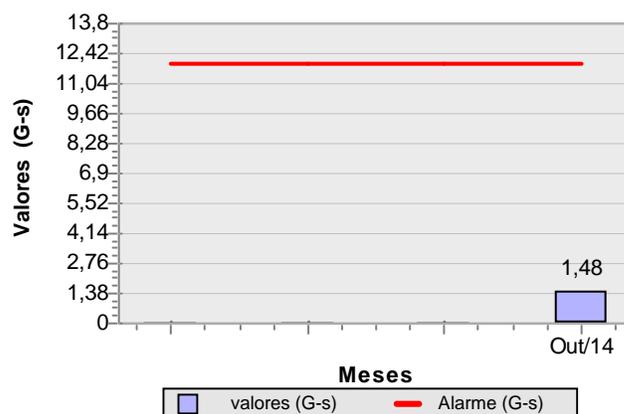
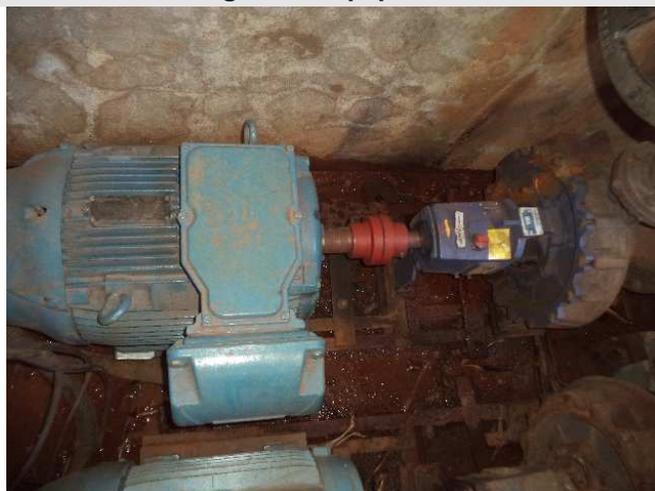
Equipamento: MELE-02 - MOTOR DA BOMBA Nº1 (RECALQUE BOTION)

Pontos Col.			Out/14
M1D (G-s)			0,806
M1H (mm/s)			5,42
M1V (mm/s)			5,42
M2A (mm/s)			5,21
M2D (G-s)			1,48
M2H (mm/s)			5,2
M2V (mm/s)			2,75

Severidade/Data				08/10/2014
Defeitos Apresentados				Falta de Rigidez
Recomendações				Melhorar fixação da base a fundação e reapertar os parafusos do conjunto.
Ações Tomadas				
Nº OS
