ANÁLISE DE VIBRAÇÃO**DAE - Americana DAE****1. OBJETIVO**

Apresentar ao DAE a Análise de Vibrações realizada nos equipamentos de sua unidade em Americana.

7 de Outubro de 2014

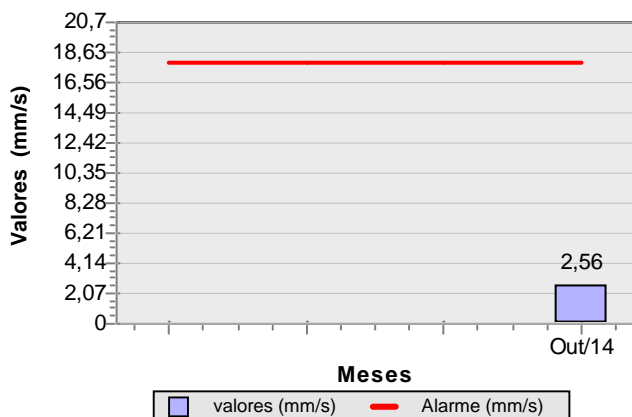
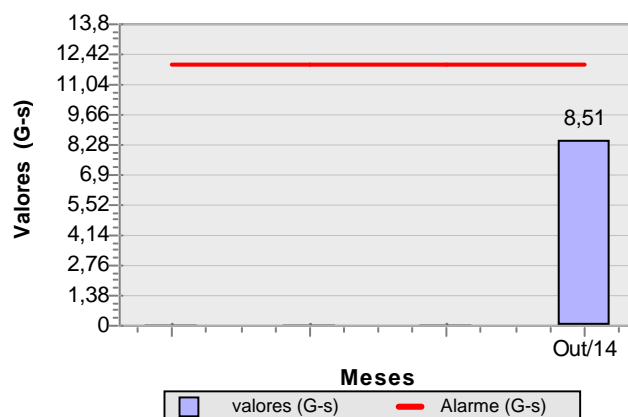
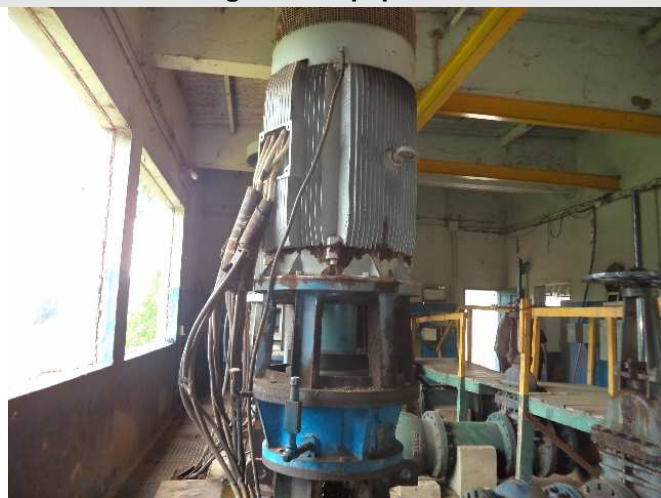
Equipamento: MELE-03 - MOTOR DA BOMBA N°6

Pontos Col.			Out/14
M1D (G-s)			8,51
M1H (mm/s)			2,17
M1V (mm/s)			2,07
M2A (mm/s)			1,46
M2D (G-s)			5,16
M2H (mm/s)			2,56
M2V (mm/s)			2,33

Severidade/Data				07/10/2014
Defeitos Apresentados				Folgas
Recomendações				Checar o ajuste de folgas no mancal LOA do motor.
Ações Tomadas				
Nº OS

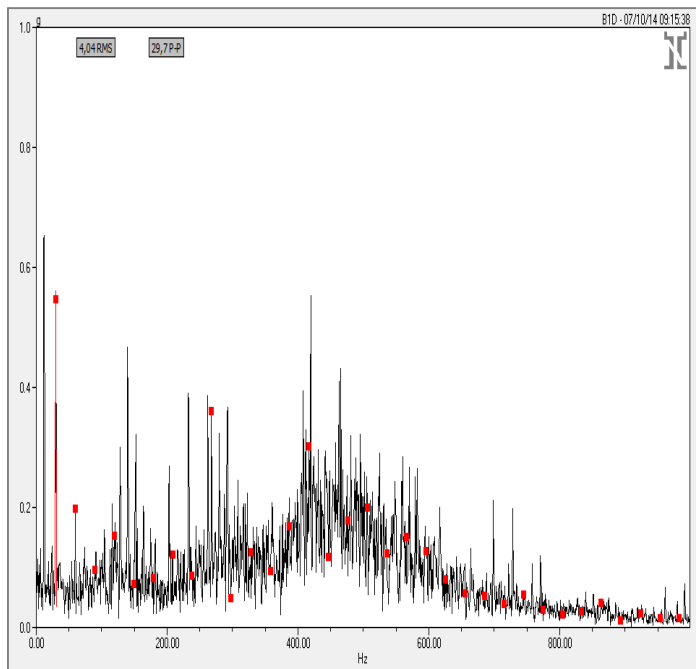
P1D

Observações: Níveis de carpete elevado em ambos os mancais da bomba.

Severidade/Data				07/10/2014
Defeitos Apresentados				Falha Lubrificação
Recomendações				Realizar a lubrificação dos rolamentos da bomba.
Ações Tomadas				
Nº OS

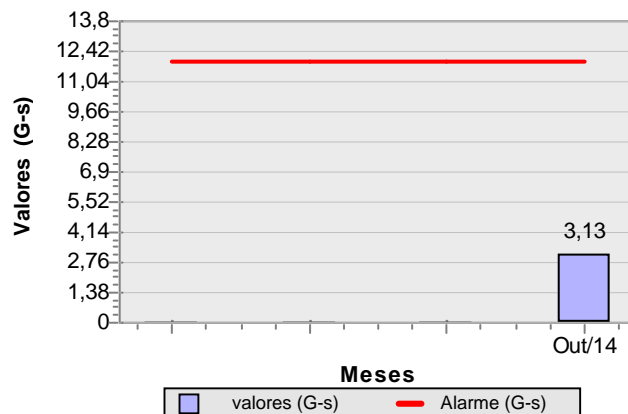
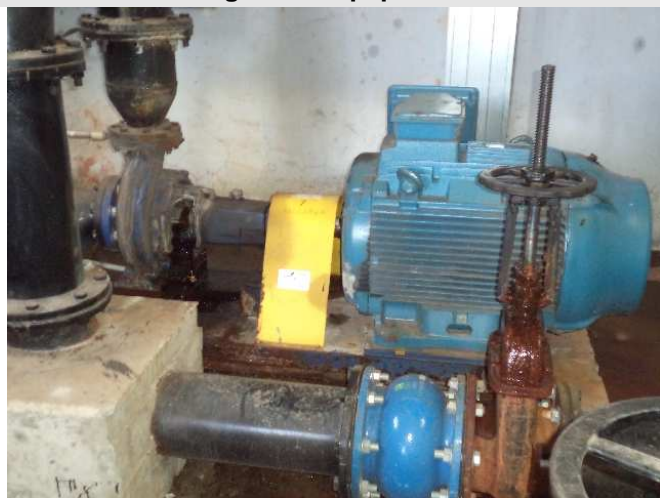
Equipamento: MELE-07 - MOTOR DA BOMBA Nº2 (ALVORADA)

Pontos Col.			Out/14
M1D (G-s)			2,12
M1H (mm/s)			12,7
M1V (mm/s)			1,34
M2A (mm/s)			3,06
M2D (G-s)			3,13
M2H (mm/s)			12
M2V (mm/s)			2,47

Folgas

Checkar acoplamento quanto a falhas e folgas, substituir os elementos danificados e reapertar os parafusos de fixação.

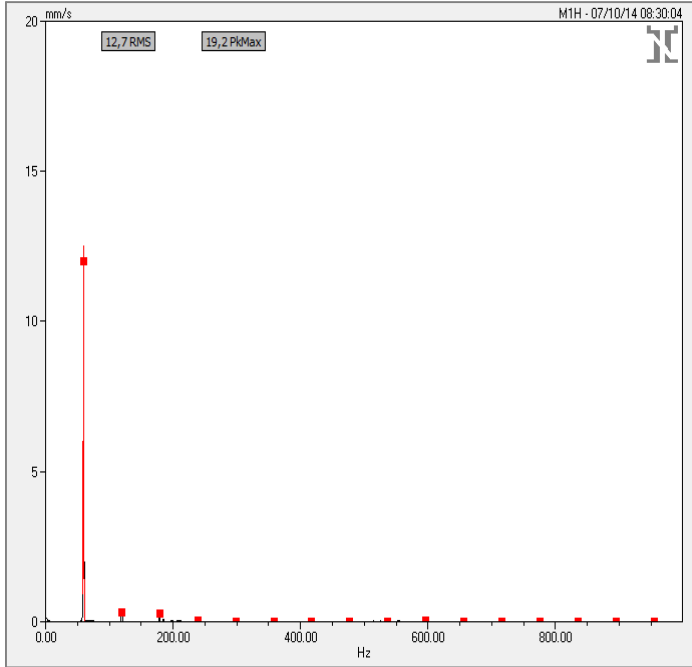
M1H

Observações: Pico na frequência de 1N acompanhado de múltiplos harmônicos.
