ANÁLISE TERMOGRÁFICA

SAEP - SAEP PIRASSUNUNGA

Apresentar a SAEP a Inspeção Termográfica realizada nos equipamentos de sua unidade em Pirassununga-SP.

27 de Dezembro de 2018

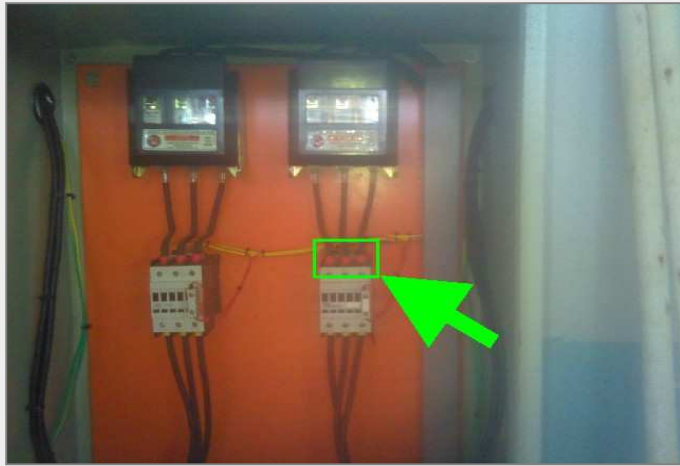
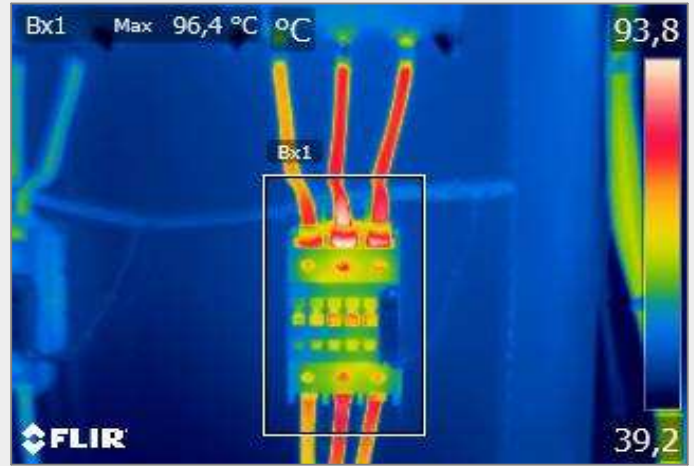
Equipamento: PELE-004 - PAINEL CAPACITORES BOMBA 6 E 7

Defeito: Aquecimento nas Conexões de Entrada do Contator.

Tipo de Componente: CONTATOR

Parte: Conexão de Entrada

MTA: 90

T. Coletada	T. Corrigida	Status
T. Máxima	96,4	96,4	●
Fase R			○
Fase S			○
Fase T			○

Substituir Terminais, Limpar e Reapertar Conexões de Entrada do Contator.

Prioridade: Manutenção Imediata (Ver Material Técnico item 2)

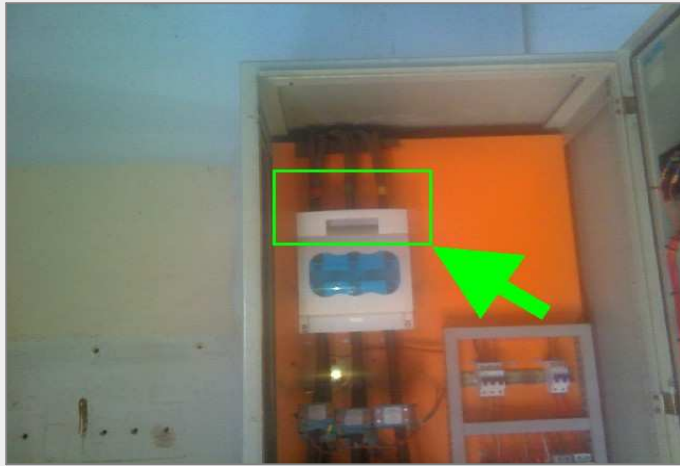
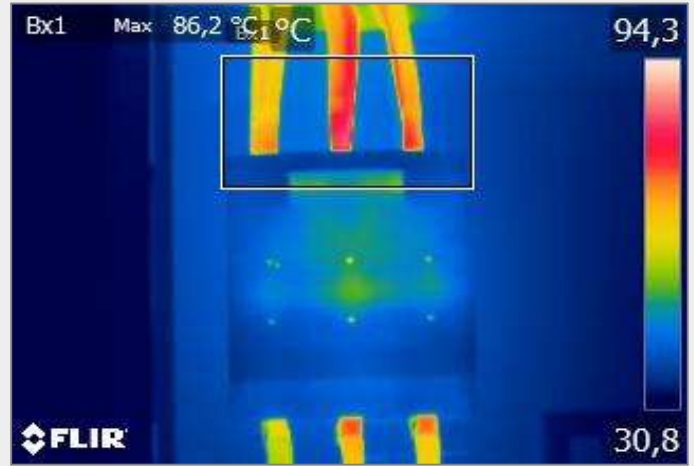
Equipamento: PELE-005 - PAINEL BOMBA 1

Defeito: Aquecimento nas Conexões de Entrada da Secc.

Tipo de Componente: SECCIONADORA BT

Parte: Conexão de Entrada

MTA: 90

T. Coletada	T. Corrigida	Status
T. Máxima	86,2	86,2	●
Fase R			○
Fase S			○
Fase T			○

Checar Conexões de Entrada da Seccionadora, Limpar e Reapertar Conexões de Entrada da Seccionadora se Necessário.

Prioridade: Programar Manutenção (Ver Material Técnico item 2)

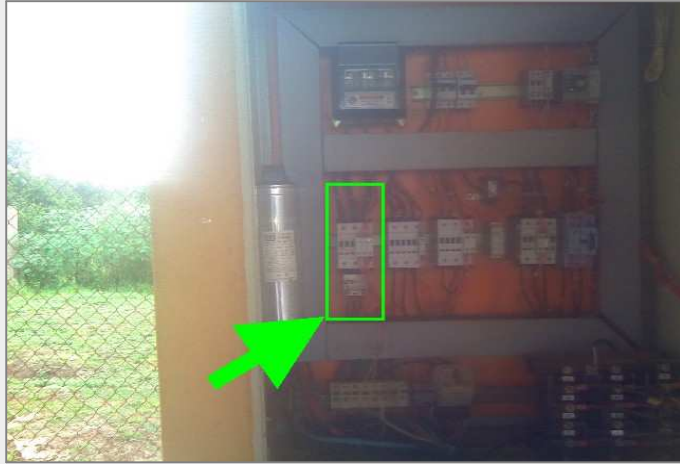
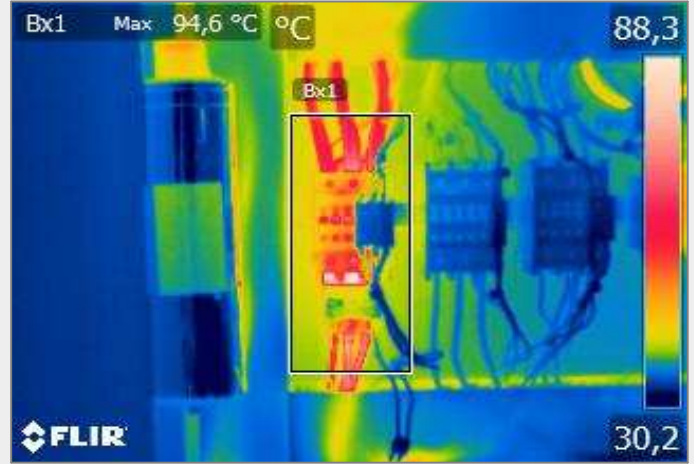
Equipamento: PELE-019 - PAINEL BOMBA SUBMERSA

Defeito: Aquecimento Conexões de Entrada e Saída Contator.

Tipo de Componente: CONTATOR

Parte: Conexões de Entrada e Saída

MTA: 90

T. Coletada	T. Corrigida	Status
T. Máxima	94,6	94,6	●
Fase R			○
Fase S			○
Fase T			○

Substituir Terminais, Limpar e Reapertar Conexões de Entrada e Saída do Contator e Rele Térmico.

Prioridade: Programar Manutenção (Ver Material Técnico item 2)

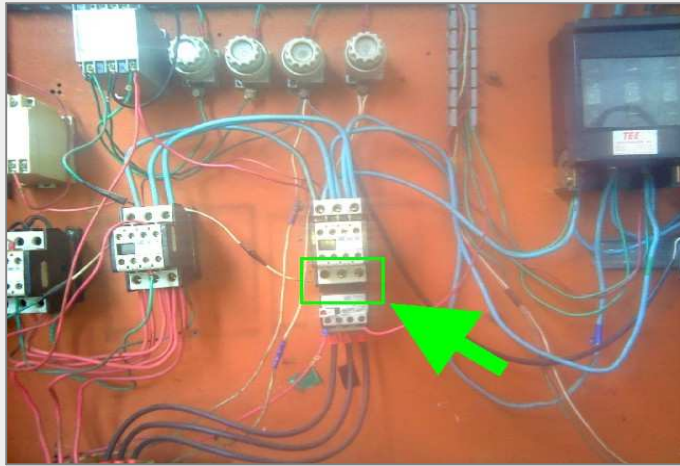
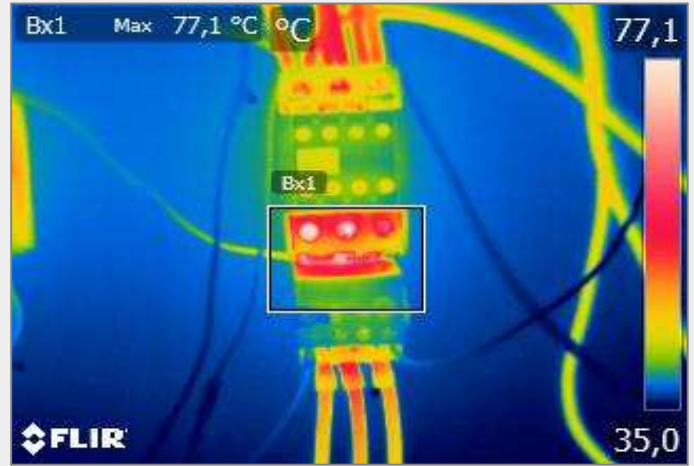
Equipamento: PELE-014 - PAINEL BOMBA DE RECALQUE 1

Defeito: Aquecimento nas Conexões de Saída do Contator.

Tipo de Componente: CONTATOR

Parte: Conexão com Rele Térmico

MTA: 100

T. Coletada	T. Corrigida	Status
T. Máxima	77,1	77,1	●
Fase R			○
Fase S			○
Fase T			○

Limpar e Reapertar Conexões de Saída do Contator.

Prioridade: Acompanhar Evolução (Ver Material Técnico item 2)

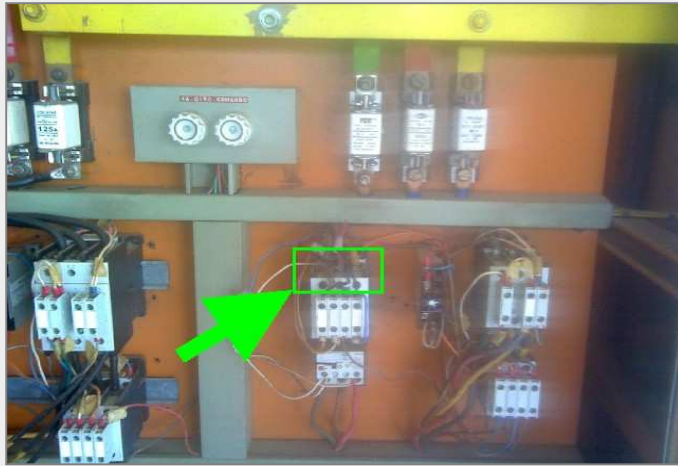
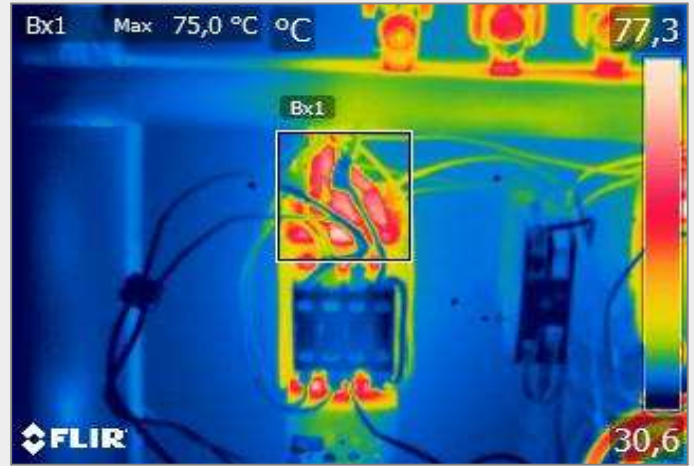
Equipamento: PELE-002 - PAINEL BOMBA 1 E 2

Defeito: Aquecimento nas Conexões de Entrada do Contator.

Tipo de Componente: CONTATOR

Parte: Conexão de Entrada

Função: Bomba 2

MTA: 90

T. Coletada	T. Corrigida	Status
T. Máxima	75	75	●
Fase R			○
Fase S			○
Fase T			○

Substituir Terminais, Limpar e Reapertar Conexões de Entrada do Contator.

Prioridade: Programar Manutenção (Ver Material Técnico item 2)

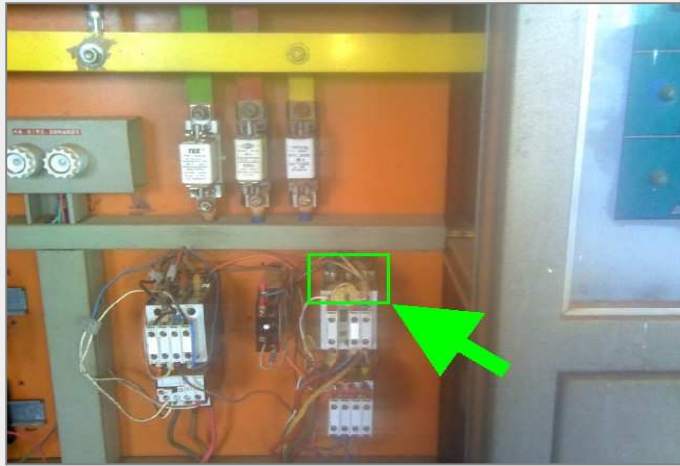
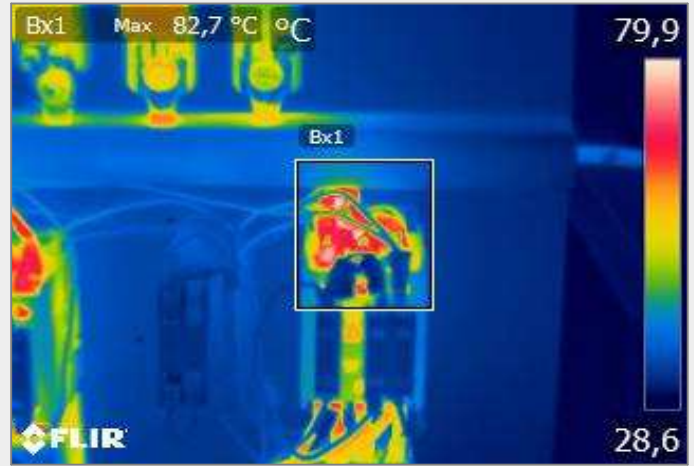
Equipamento: PELE-002 - PAINEL BOMBA 1 E 2

Defeito: Aquecimento nas Conexões de Entrada do Contator.

Tipo de Componente: CONTATOR

Parte: Conexão de Entrada

Função: Bomba 1

MTA: 90

T. Coletada	T. Corrigida	Status
T. Máxima	82,7	82,7	●
Fase R			○
Fase S			○
Fase T			○

Substituir Terminais, Limpar e Reapertar Conexões de Entrada do Contator.

Prioridade: Programar Manutenção (Ver Material Técnico item 2)

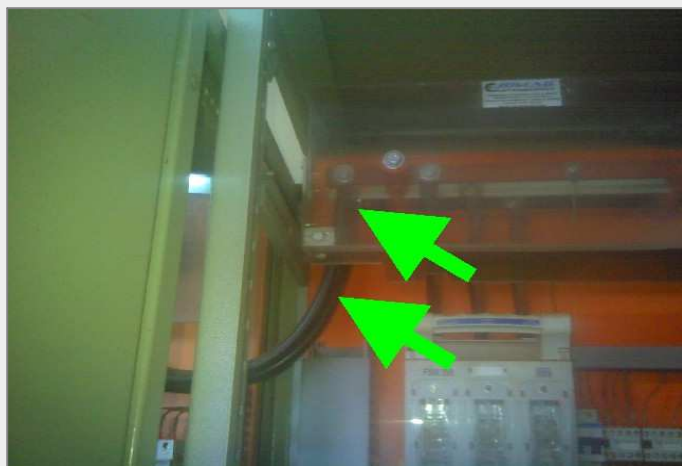
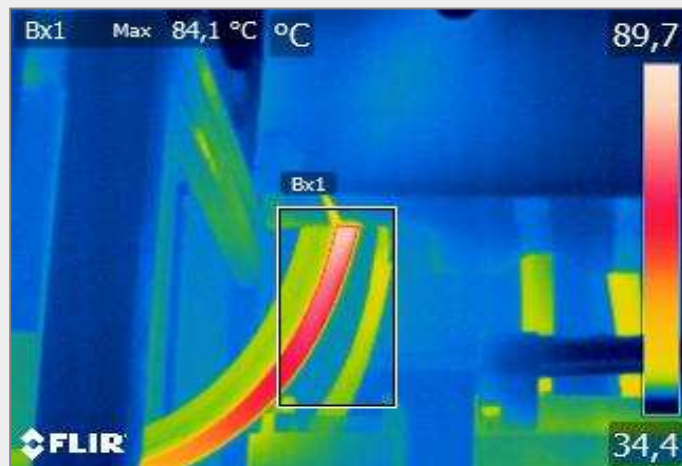
Equipamento: PELE-020 - PAINEL BOMBA RECALQUE ESGOTO 1,2 E 3

Defeito: Aquecimento na Conexão do Cabo com Barramento.

Tipo de Componente: CONEXÃO BT

Parte: Conexão Cabo-Barramento

MTA: 80

T. Coletada	T. Corrigida	Status
T. Máxima	84,1	84,1	●
Fase R			○
Fase S			○
Fase T			○

Substituir Terminal, Limpar e Repertar Conexão do Cabo Fase "S" do Barramento.

Prioridade: Programar Manutenção (Ver Material Técnico item 2)
