ANÁLISE DE VIBRAÇÃO

SAAE - Salto SAAE AMBIENTAL

Apresentar ao SAAE a Análise de Vibrações realizada nos equipamentos de sua unidade em Salto.

6 de Agosto de 2014

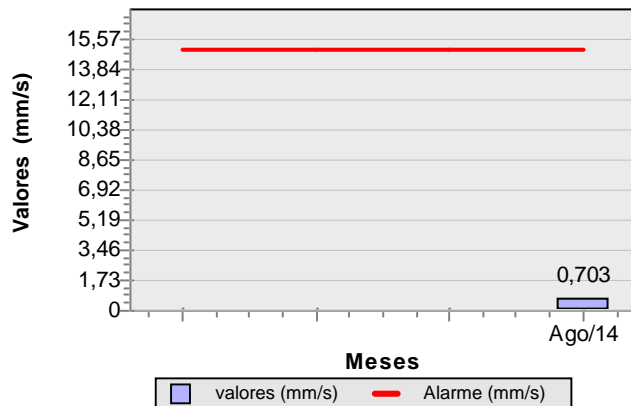
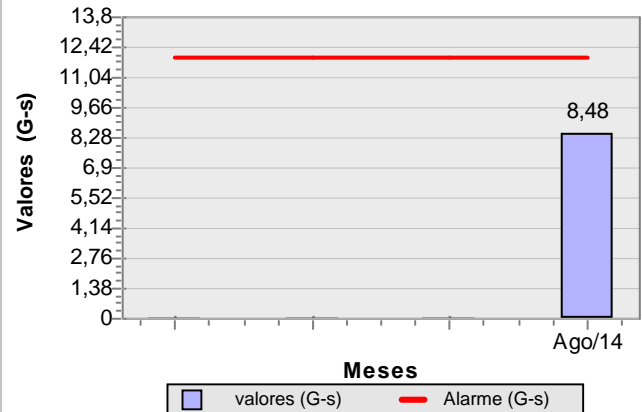
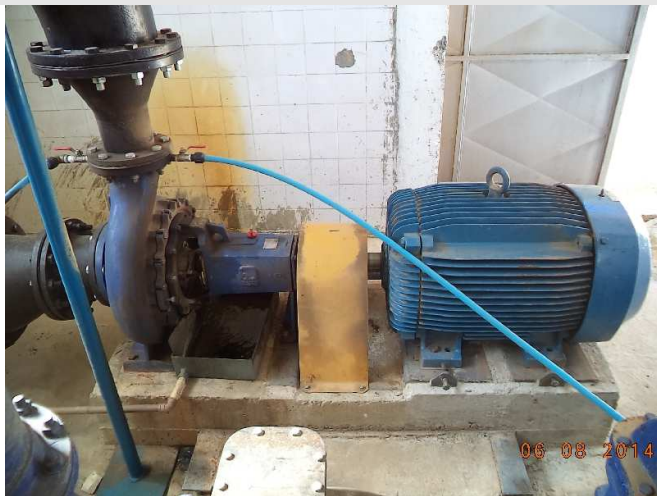
Equipamento: MELE-03 - MOTOR ELETRICO BOMBA CENTRIFUGA Nº1

Pontos Col.			Ago/14
M1D (G-s)			8,48
M1H (mm/s)			0,703
M1V (mm/s)			0,354
M2A (mm/s)			0,424
M2D (G-s)			5,78
M2H (mm/s)			0,531
M2V (mm/s)			0,439

Severidade/Data				06/08/2014
Defeitos Apresentados				Falha Lubrificação
Recomendações				Realizar a lubrificação dos rolamentos do motor.
Ações Tomadas				
Nº OS

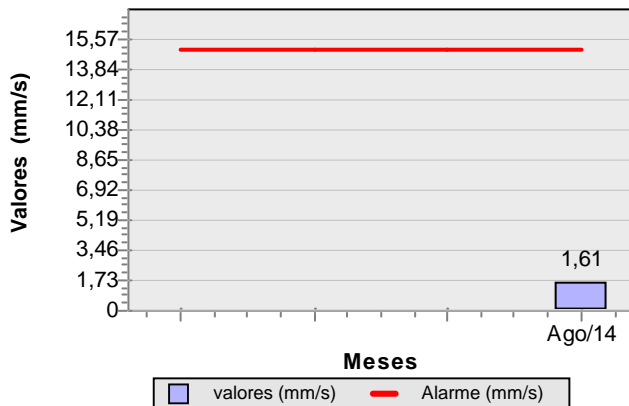
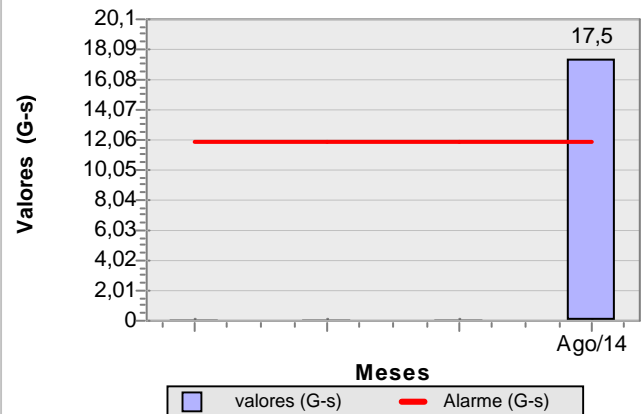
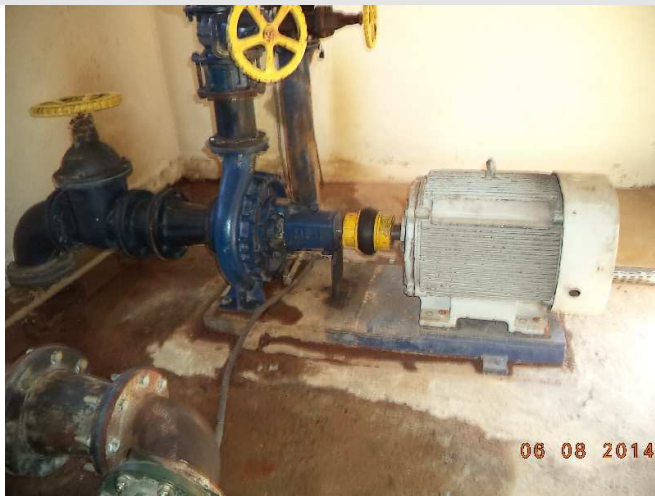
Equipamento: MELE-04 - MOTOR ELETRICO BOMBA CENTRIFUGA Nº2

Pontos Col.			Ago/14
M1D (G-s)			4,79
M1H (mm/s)			0,892
M1V (mm/s)			0,794
M2A (mm/s)			1,51
M2D (G-s)			17,5
M2H (mm/s)			1,48
M2V (mm/s)			1,61

Severidade/Data				06/08/2014
Defeitos Apresentados				Falha Lubrificação
Recomendações				Realizar a lubrificação dos rolamentos do motor.
Ações Tomadas				
Nº OS

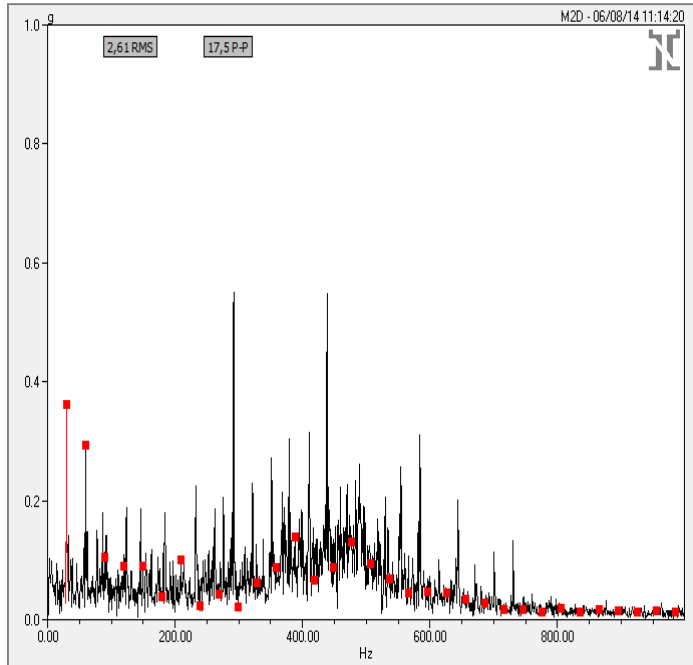
Equipamento: MELE-04 - MOTOR ELETRICO BOMBA CENTRIFUGA Nº2

Observações: Níveis de carpete elevado em ambos os mancais do motor.

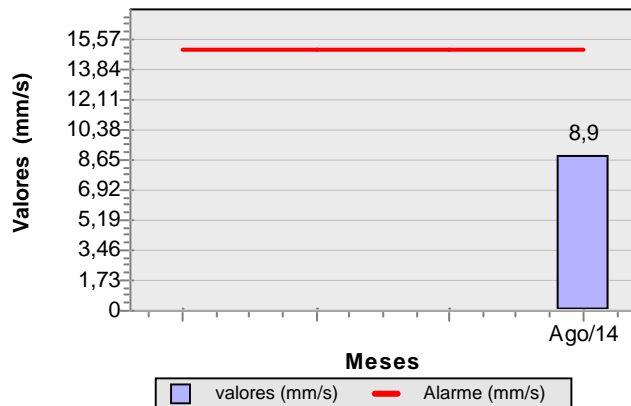
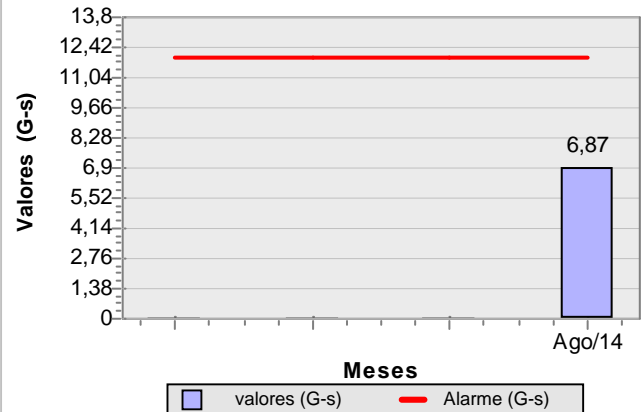
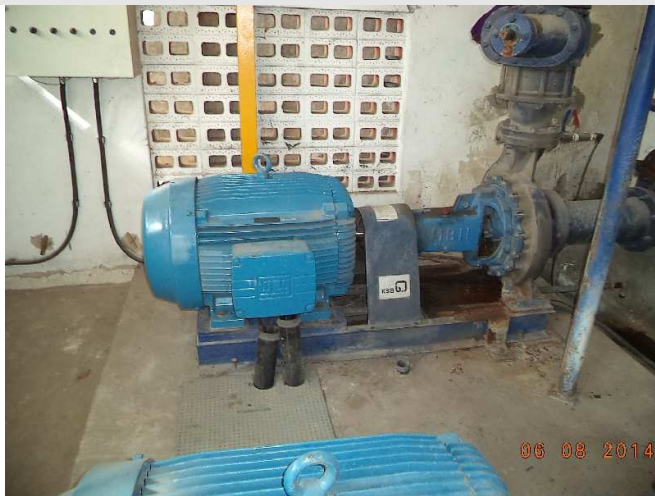
INFORMAÇÕES TÉCNICAS
Equipamento: BCEN-05 - BOMBA CENTRIFUGA Nº1

Pontos Col.			Ago/14
P1D (G-s)			3,82
P1H (mm/s)			8,9
P1V (mm/s)			2,76
P2A (mm/s)			1,1
P2D (G-s)			6,87
P2H (mm/s)			3,53
P2V (mm/s)			1,36

Severidade/Data			06/08/2014
Defeitos Apresentados			Desalinhamento
Recomendações			Checar acoplamento quanto a folgas e falhas e realizar o alinhamento entre eixos do conjunto.
Ações Tomadas			
Nº OS
