ANÁLISE TERMOGRÁFICA

DMAE - RAFARD DMAE

Apresentar ao DMAE a Inspeção Termográfica realizada nos equipamentos de suas unidades em Rafard

19 de Agosto de 2014

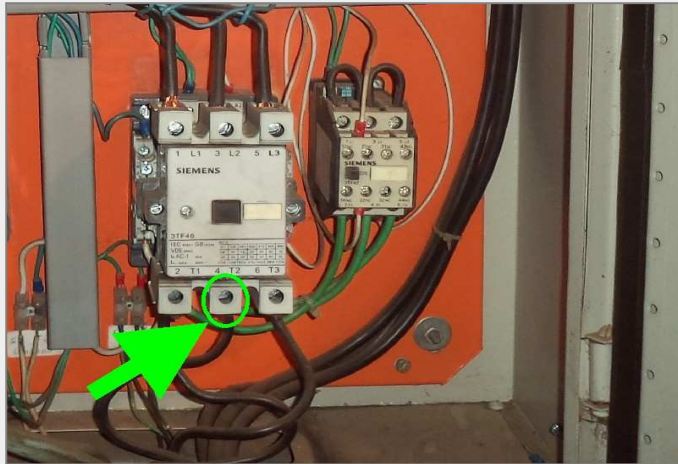
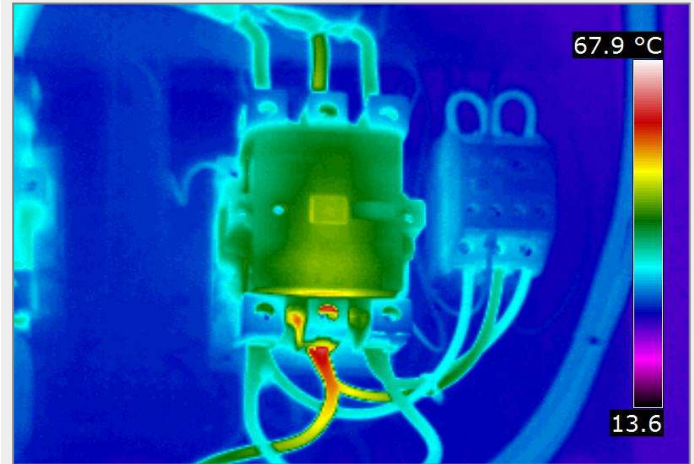
Equipamento: PELE-05 - PAINEL ACIONA BOMBA Nº1

Informações sobre o componente
Defeito: Aquecimento Conexão de Saida Contator Fase S

Parte: Conexão de Saida

| | T. Coletada | T. Corrigida | Status |
|---|---|---|---|
| T. Máxima | 67,9 | 67,9 | ● |

Prioridade: Acompanhar Evolução (Ver Material Técnico item 2)

Soltar Conexão de Saida do Contator na Fase S, limpar oxidações e reapertar.

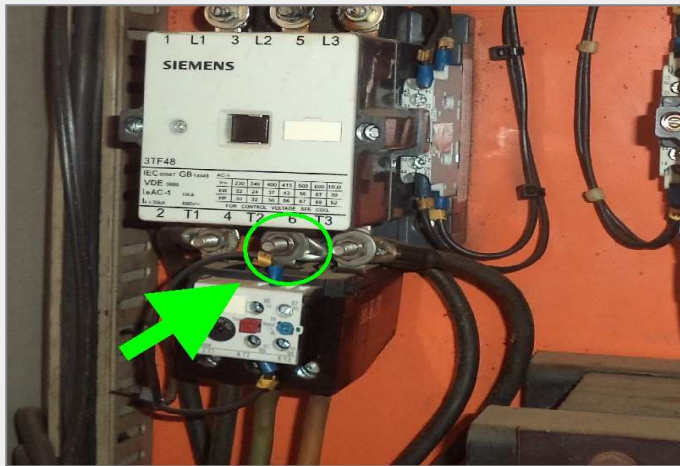
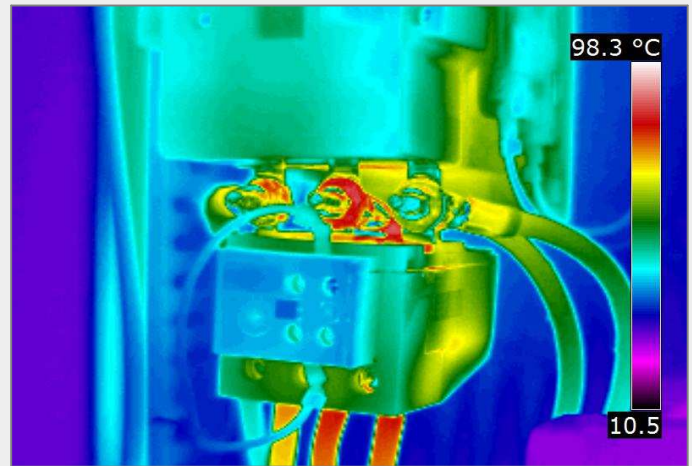
Equipamento: PELE-09 - PAINEL ACIONA BOMBA SUBMERSA (POÇO Nº2)

Informações sobre o componente
Defeito: Aquecimento Conexão Contator - Rele Termico Fase S

Parte: Conexão com Rele Térmico

| | T. Coletada | T. Corrigida | Status |
|---|---|---|---|
| T. Máxima | 98,3 | 98,3 | ● |

Prioridade: Programar Manutenção (Ver Material Técnico item 2)

Desconectar conexões entre Contator e Rele Termico, limpar oxidações e reapertar. Fazer isso em todas as fases, atenção maior na Fase S.

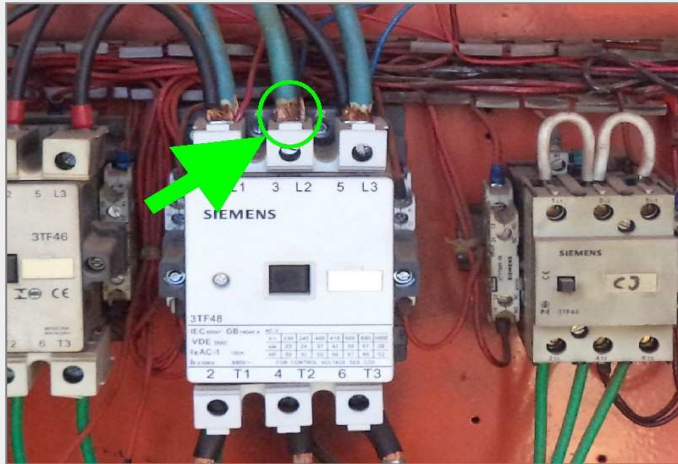
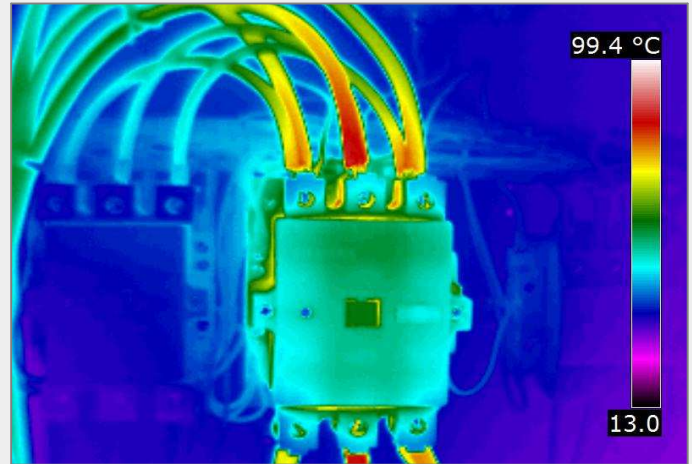
Equipamento: PELE-10 - PAINEL ACIONA BOMBA SUBMERSA (POÇO Nº3)

Informações sobre o componente
Defeito: Aquecimento Cabo de entrada do Contator Fase S

Parte: Conexão de Entrada

| | T. Coletada | T. Corrigida | Status |
|---|---|---|---|
| T. Máxima | 99,4 | 99,4 | ● |

Prioridade: Manutenção Imediata (Ver Material Técnico item 2)

Soltar parafuso de fixação da conexão do cabo entrada do contator Fase S, limpar oxidações e reapertar. Sugerimos colocar terminal prensado nos cabos.

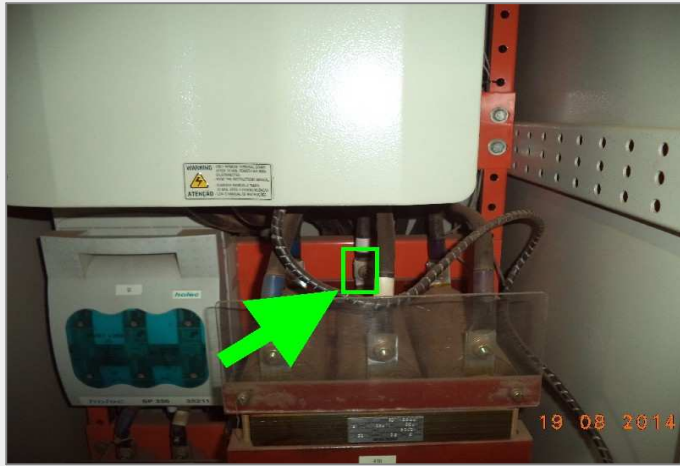
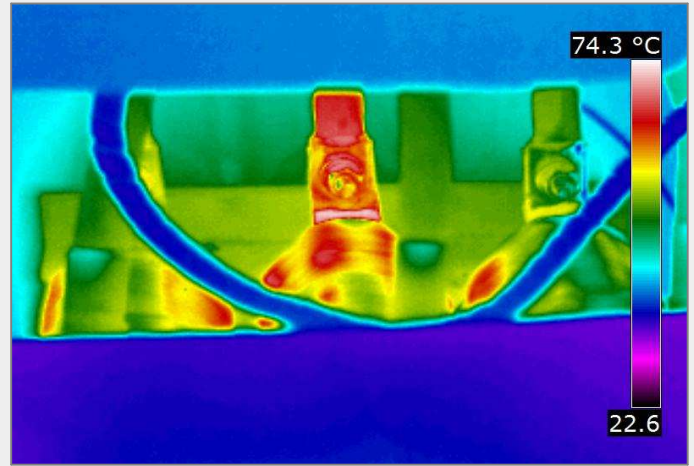
Equipamento: PELE-01 - PAINEL ACIONA BOMBA Nº1 (SOFT STARTER)
Localização: RECALQUE ETA1

Defeito: Aquecimento no Prensa Terminal Conexão Fase S
Tipo de Componente: CONEXÃO BT
Parte: Conexão Cabo-Terminal Pressado **MTA:** 70
Função:

| | T. Coletada | T. Corrigida | Status |
|---|---|---|---|
| T. Máxima | 74,3 | 74,3 | ● |

Prioridade: Programar Manutenção (Ver Material Técnico item 2)

Soltar parafuso de conexão da Fase S no Reator da Soft Starter e reprensar o terminal do cabo. Fixar novamente o cabo.

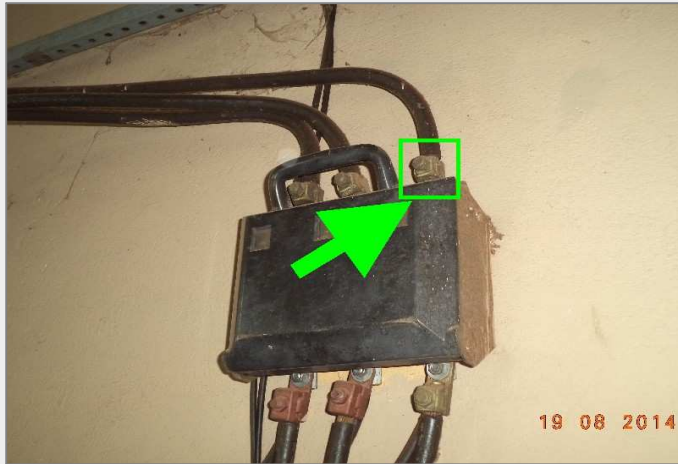
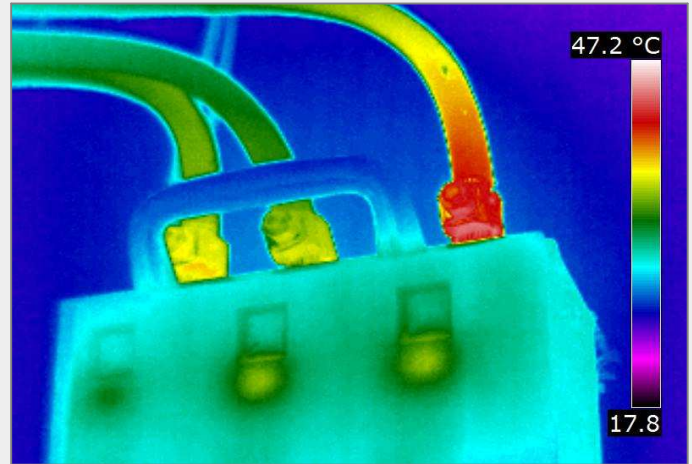
Equipamento: PELE-06 - SECCIONADORA ALIMENTA PELE-01(BOMBA Nº1)

Defeito: Aquecimento conexão entrada Chave Fusível Fase T

Parte: Contatos internos com base fusível

| | T. Coletada | T. Corrigida | Status |
|---|---|---|---|
| T. Máxima | 47,2 | 47,2 | ● |

Prioridade: Acompanhar Evolução (Ver Material Técnico item 2)

Soltar parafuso do prensa cabo entrada da Chave Fusível NH Fase T, limpar oxidação e reapertar.

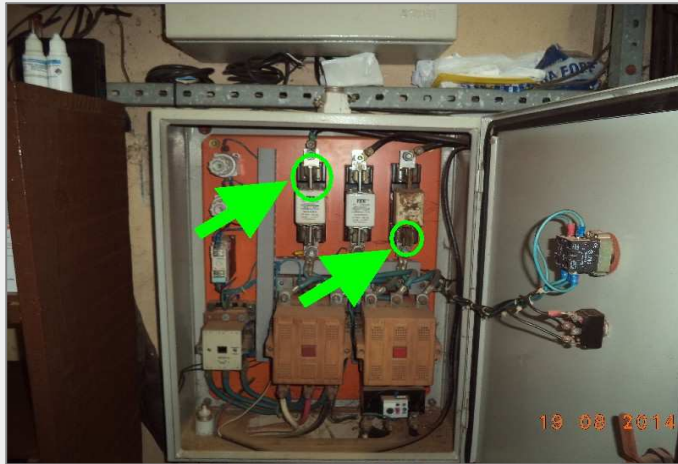
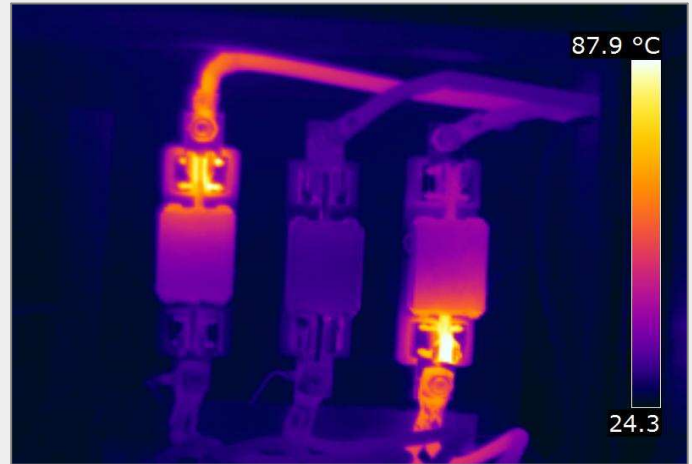
Equipamento: PELE-02 - PAINEL ACIONA BOMBA Nº2 (ESTRELA-TRIANGULO)

Defeito: Aquecimento Fusível NH Fase R e T

Parte: Garra e Mola de Pressão

| | T. Coletada | T. Corrigida | Status |
|---|---|---|---|
| T. Máxima | 87,9 | 87,9 | ● |

Prioridade: Manutenção Imediata (Ver Material Técnico item 2)

Retirar Fusíveis NH Fase R e T, limpar oxidações nos contatos, verificar mola de pressão nas bases, principalmente nos encaixes da entrada Fase R e saída Fase T.

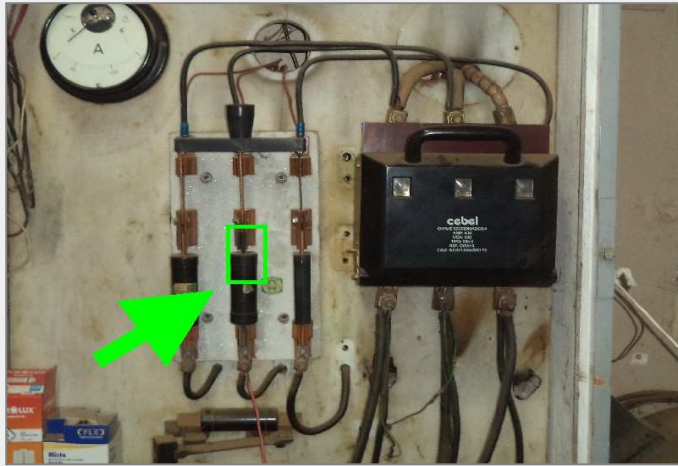
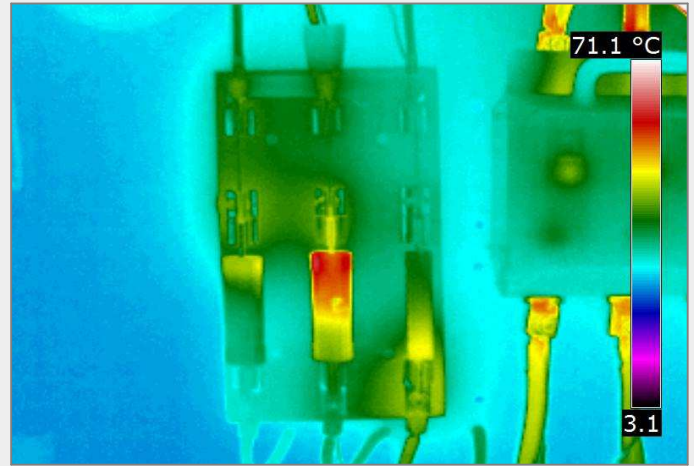
Equipamento: PELE-07 - SECCIONADORA ALIMENTA PELE-02 (BOMBA Nº2)

Defeito: Aquecimento Corpo do Fusível Cartucho Fase S

| | T. Coletada | T. Corrigida | Status |
|---|---|---|---|
| T. Máxima | 71,1 | 71,1 | ● |

Prioridade: Programar Manutenção (Ver Material Técnico item 2)

Trocar sistema atual de proteção com Fusível Cartucho para Seccionadora Fusível NH ou Disjuntor.

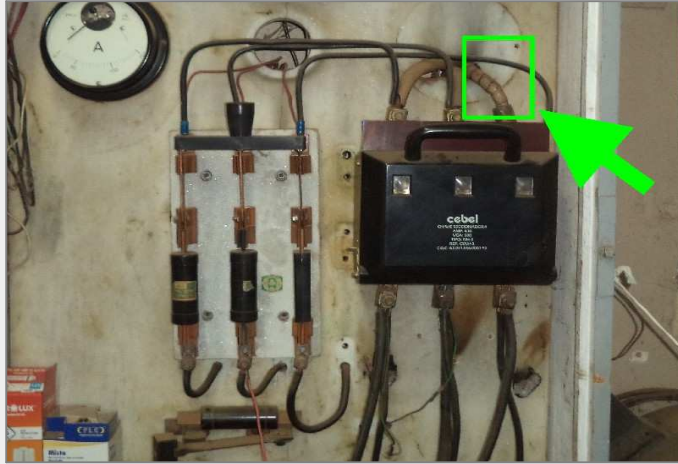
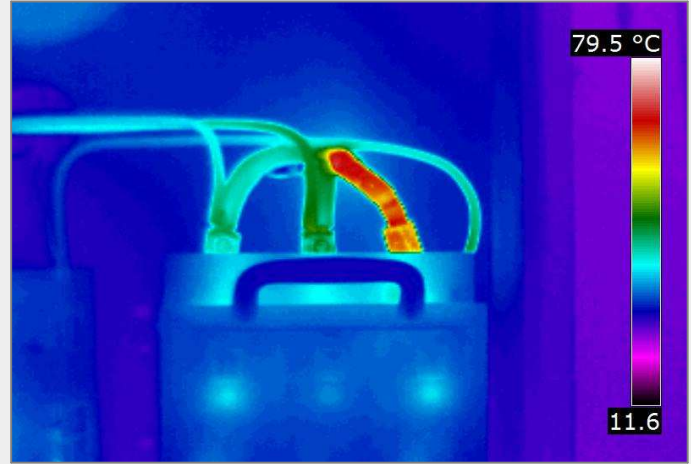
Equipamento: PELE-07 - SECCIONADORA ALIMENTA PELE-02 (BOMBA Nº2)

Defeito: Aquecimento Cabo entrada Chave Fusível NH Fase T

| | T. Coletada | T. Corrigida | Status |
|---|---|---|---|
| T. Máxima | 79,5 | 79,5 | ● |

Prioridade: Programar Manutenção (Ver Material Técnico item 2)

Verificar origem do aquecimento no cabo de alimentação da Chave Fusível NH na Fase T. Nas outras Fases (R e S) a Temperatura dos Cabos é de 46°C.

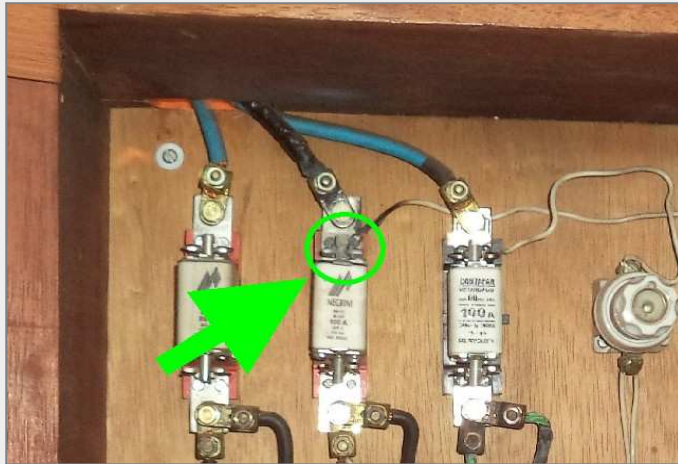
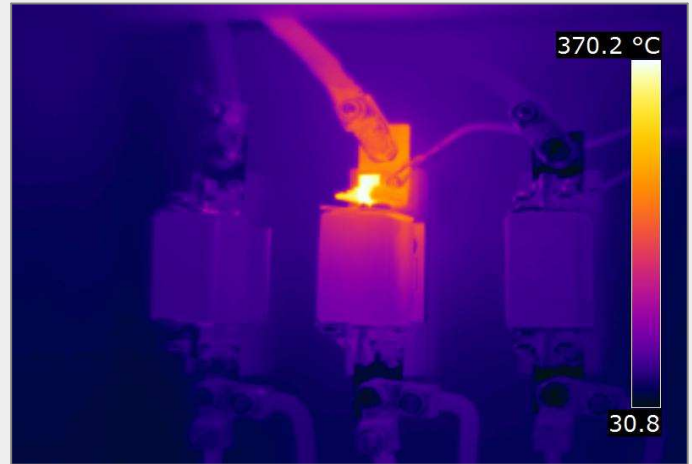
Equipamento: PELE-03 - PAINEL ACIONA BOMBA Nº1

Informações sobre o componente
Defeito: Aquecimento Encaixe Fusível NH Fase S

Parte: Garra e Mola de Pressão

| | T. Coletada | T. Corrigida | Status |
|---|---|---|---|
| T. Máxima | 370 | 370 | ● |

Prioridade: Manutenção Imediata (Ver Material Técnico item 2)

Trocar Conjunto Fusível e Base na Fase S. Eliminar também ponta do Cabo de Conexão da Fase S, colocar novo terminal prensado. Importante: Eliminar Pannel de Madeira (fazer novo conforme norma NR10)

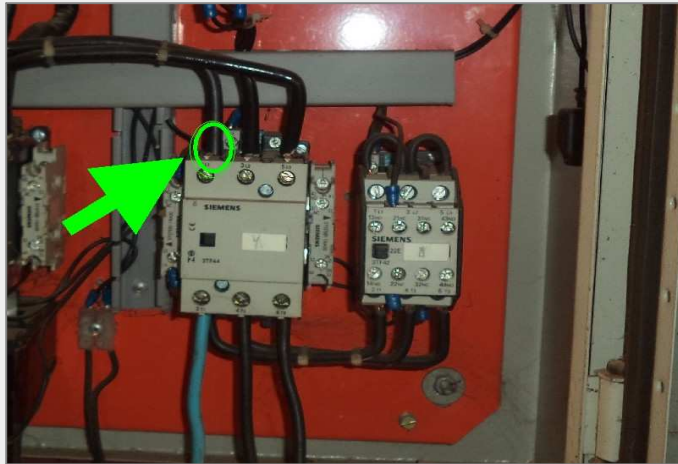
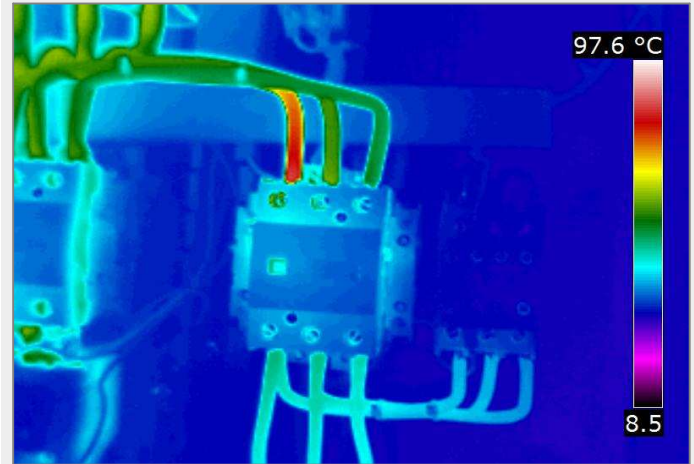
Equipamento: PELE-04 - PAINEL ACIONA BOMBA Nº2

Informações sobre o componente
Defeito: Aquecimento Conexão de Entrada Contator Fase R

Parte: Conexão de Entrada

| | T. Coletada | T. Corrigida | Status |
|---|---|---|---|
| T. Máxima | 97,6 | 97,6 | ● |
