## ANÁLISE DE VIBRAÇÃO

### SAAE - Atibaia SAAE

Apresentar ao SAAE a Análise de Vibrações realizada nos equipamentos de sua Unidade em Atibaia.

30 de Julho de 2014

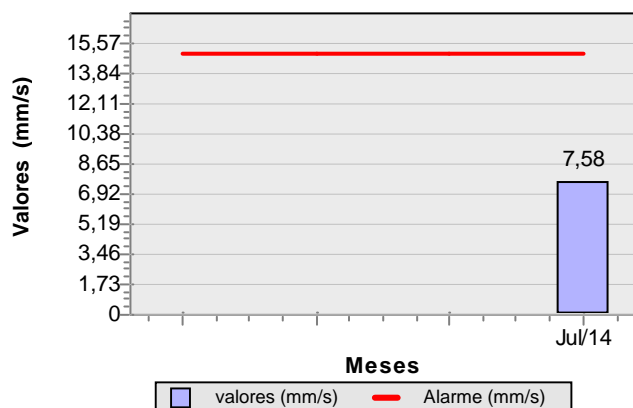
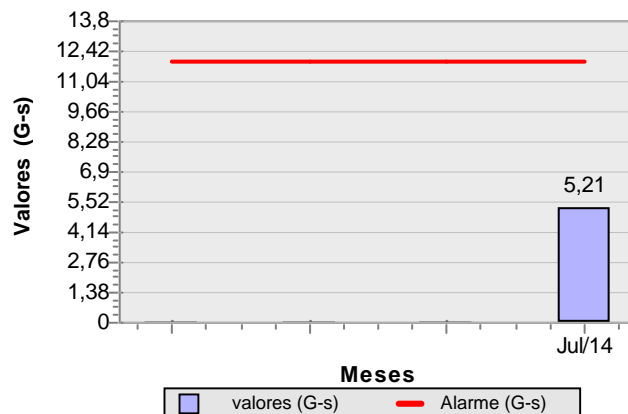
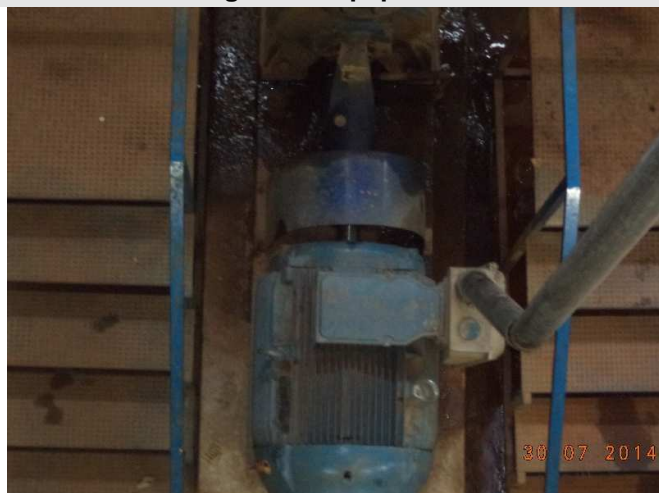
**INFORMAÇÕES TÉCNICAS**
**Equipamento:** BCEN-07 - BOMBA CENTRIFUGA Nº3

Pontos Col.			Jul/14
P1D (G-s)			5,21
P1H (mm/s)			7,58
P1V (mm/s)			5,35
P2A (mm/s)			2,01
P2D (G-s)			4,56
P2H (mm/s)			3,66
P2V (mm/s)			3,68

Desalinhamento

Checar acoplamento quanto a falhas e folgas substituir os elementos danificados e realizar o alinhamento entre eixos do conjunto.

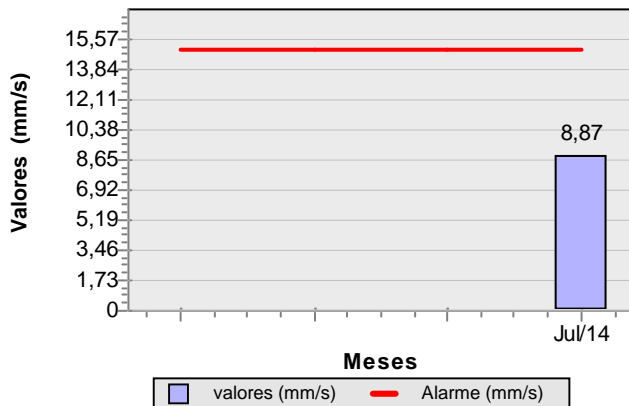
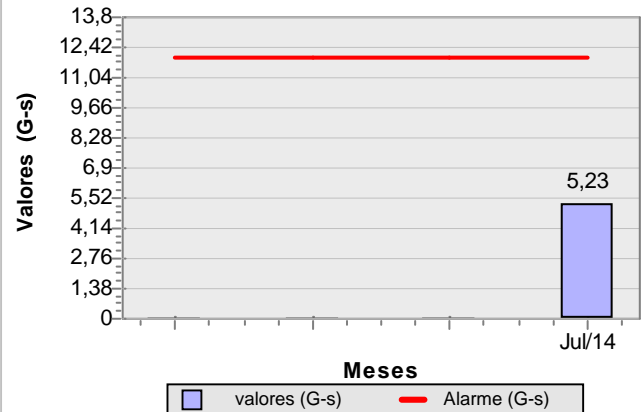
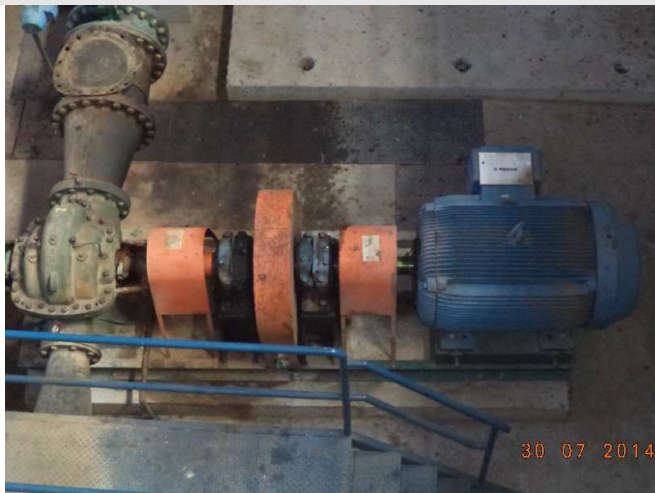
**Equipamento:** BCEN-04 - BOMBA CENTRIFUGA Nº2

Pontos Col.			Jul/14
P1D (G-s)			5,23
P1H (mm/s)			4,77
P1V (mm/s)			3,67
P2A (mm/s)			2,56
P2D (G-s)			4,78
P2H (mm/s)			<b>8,87</b>
P2V (mm/s)			4,39

Severidade/Data				30/07/2014
Defeitos Apresentados				Passagem de Pas
Recomendações				Checar tubulação de sucção e rotor quanto a possível obstrução.
Ações Tomadas				
Nº OS

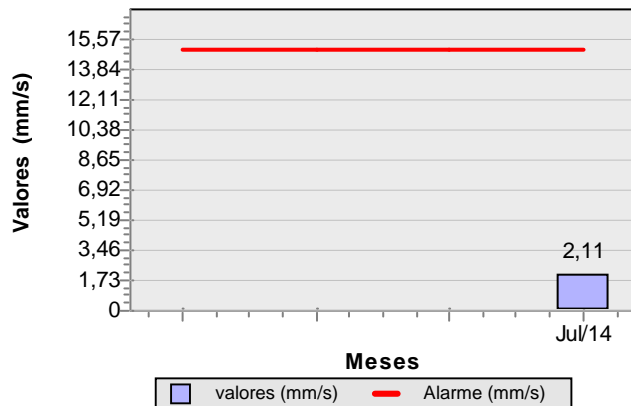
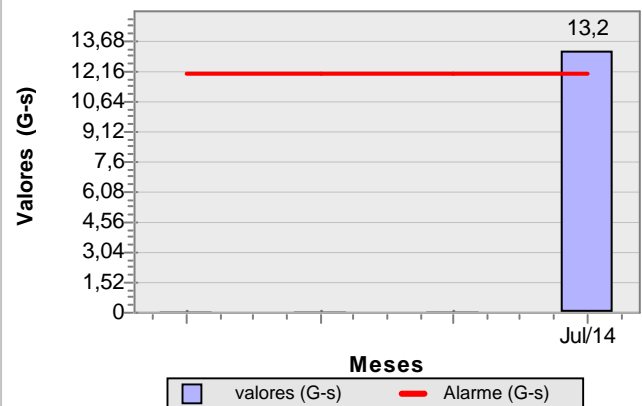
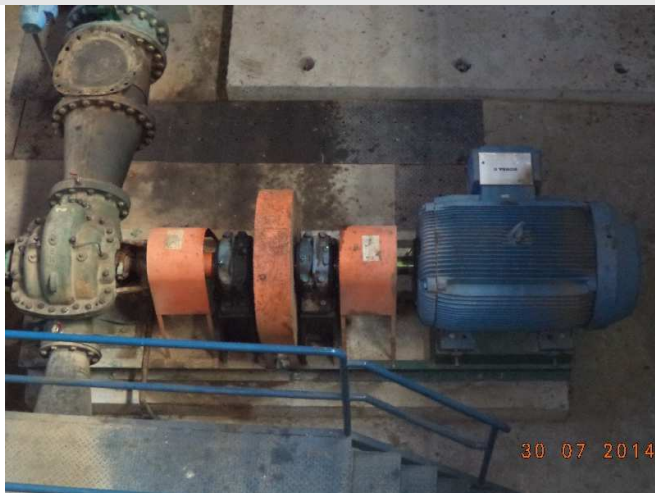
**INFORMAÇÕES TÉCNICAS**
**Equipamento:** MELE-04 - MOTOR ELETRICO BOMBA CENTRIFUGA Nº2

Pontos Col.			Jul/14
M1D (G-s)			9,36
M1H (mm/s)			2,11
M1V (mm/s)			1,3
M2A (mm/s)			1,8
M2D (G-s)			13,2
M2H (mm/s)			1,64
M2V (mm/s)			1,28

Severidade/Data				30/07/2014
Defeitos Apresentados				Falha de Rolamento
Recomendações				Realizar a lubrificação dos rolamentos do motor e programar a parada do equipamento para a substituição dos rolamentos e demais componentes danificados.
Ações Tomadas				
Nº OS

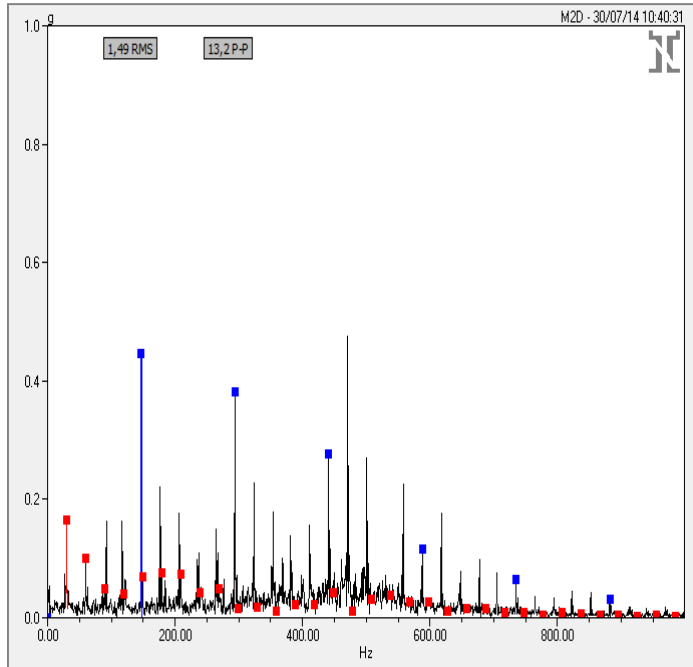
M2D

**Observações:** Picos não sincronos de 1N acompanhado de multiplos harmonicos.

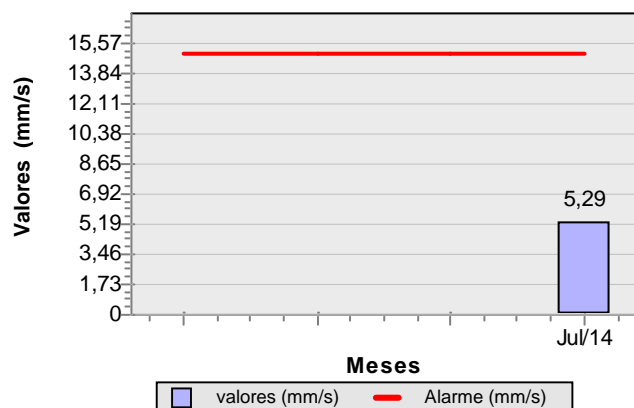
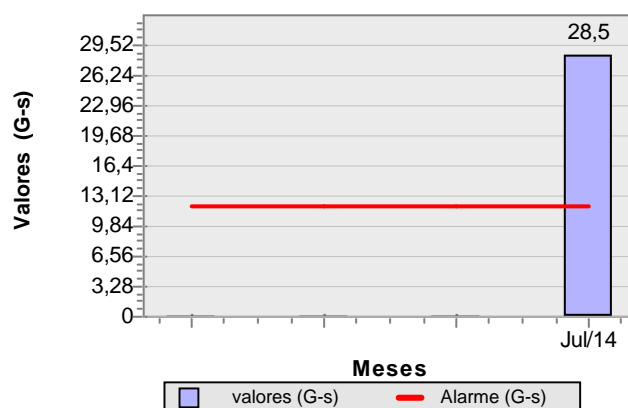
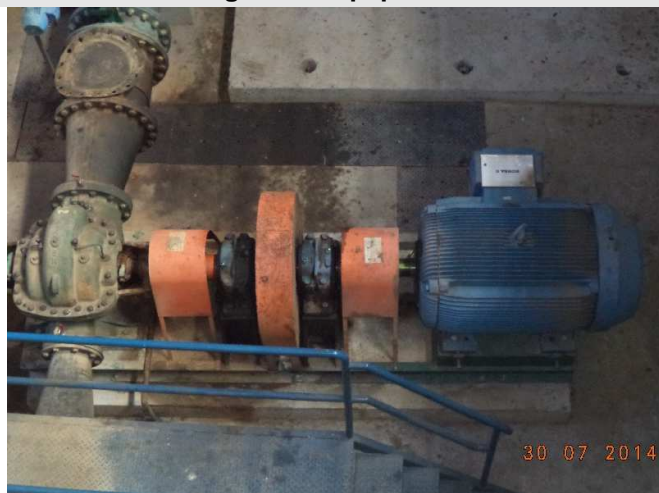
**Equipamento:** MANC-01 - MANCAL 1 VOLANTE DE INERCIA BOMBA 2

Pontos Col.			Jul/14
B1A (mm/s)			
B1D (G-s)			28,5
B1H (mm/s)			3,99
B1V (mm/s)			2,49
B2D (G-s)			15,1
B2H (mm/s)			5,29
B2V (mm/s)			2,18

Severidade/Data				30/07/2014
Defeitos Apresentados				Folgas/Lubrificação
Recomendações				Realizar ajuste de folgas e tolerancia dos mancais do volante e lubrificar.
Ações Tomadas				
Nº OS

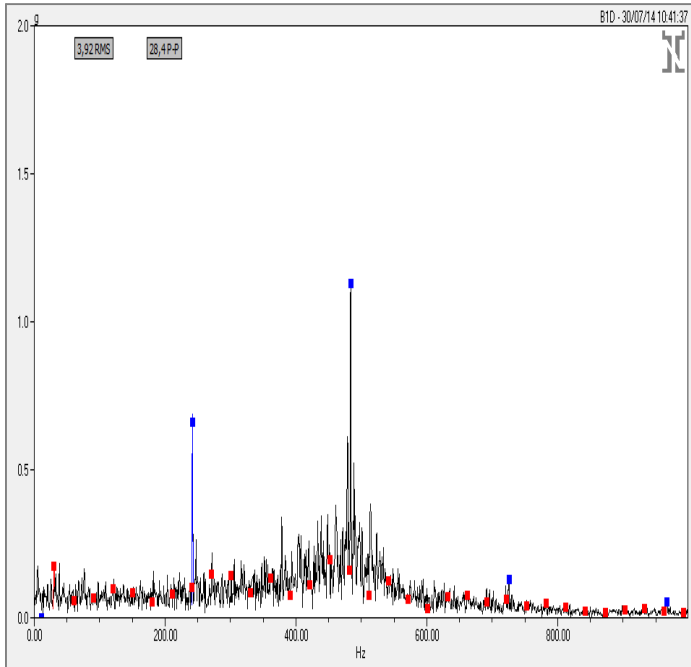
B1D

**Observações:** Múltiplos harmônicos da frequência de rotação apresentados em ambos os mancais do volante de inércia.

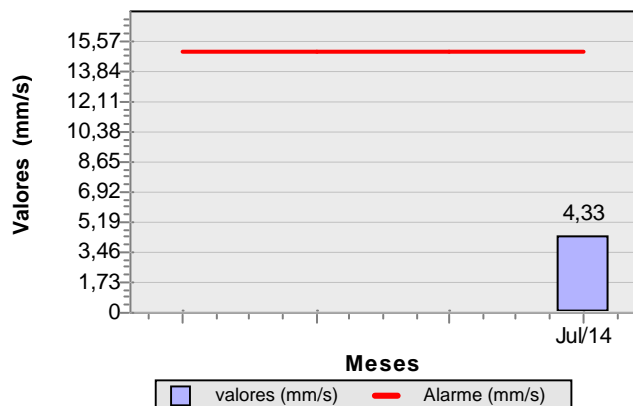
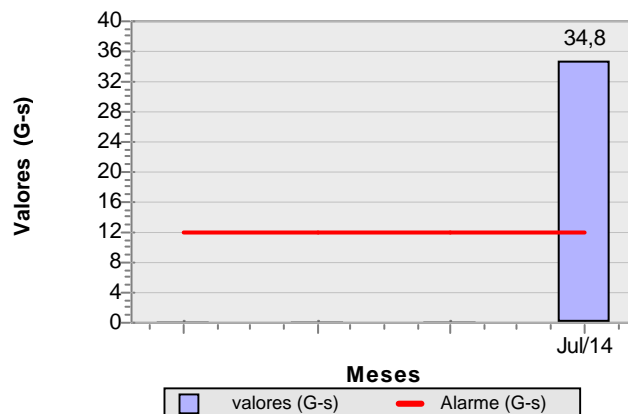
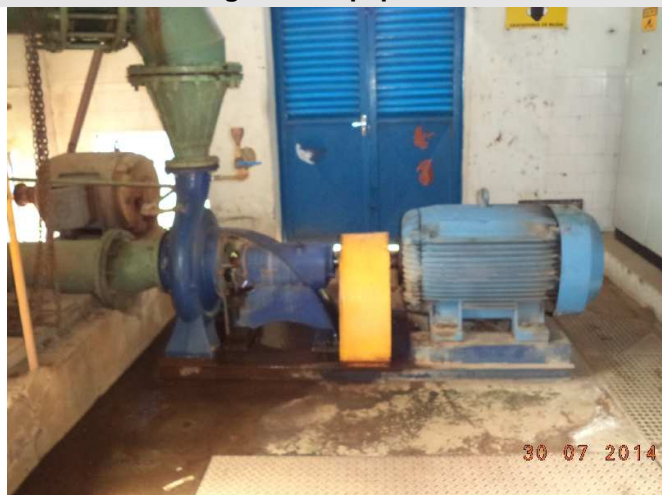
**Equipamento:** BCEN-02 - BOMBA CENTRIFUGA Nº2

Pontos Col.			Jul/14
P1D (G-s)			34,8
P1H (mm/s)			4,33
P1V (mm/s)			2,3
P2A (mm/s)			3,96
P2D (G-s)			30,4
P2H (mm/s)			2,61
P2V (mm/s)			1,62

Severidade/Data			30/07/2014
Defeitos Apresentados			Falha Lubrificação
Recomendações			Realizar a troca do óleo lubrificante e acompanhar os níveis de vibração.
Ações Tomadas			
Nº OS

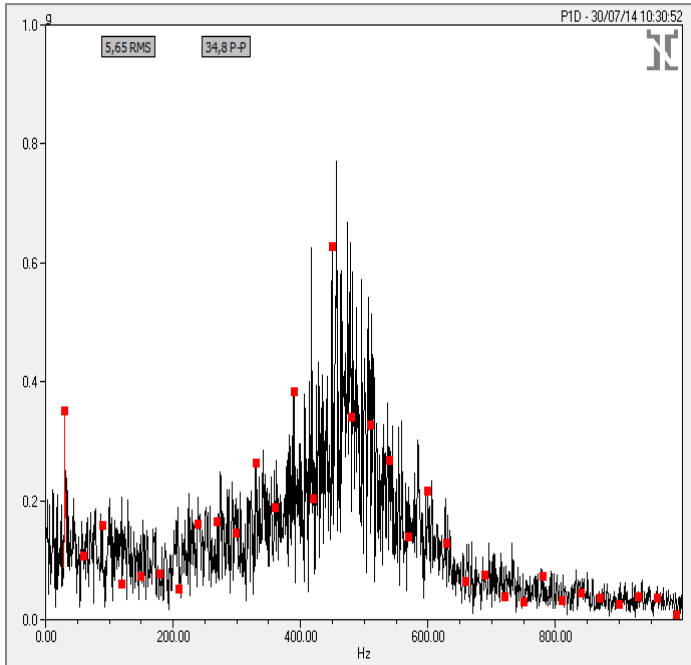
P1D

**Observações:** Nível de carpete elevado em ambos os rolamentos da bomba.

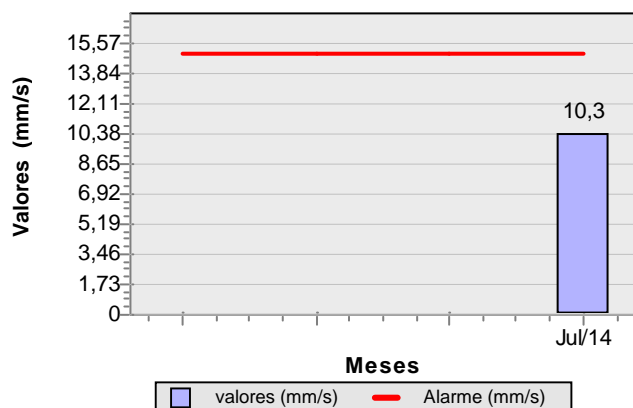
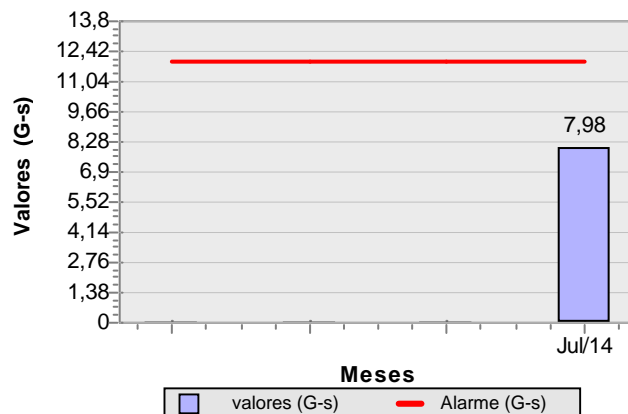
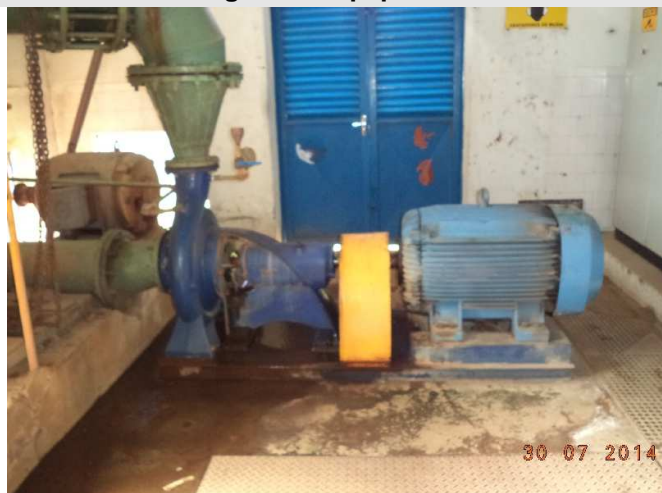
**Equipamento:** MELE-02 - MOTOR ELETRICO BOMBA CENTRIFUGA Nº2

Pontos Col.			Jul/14
M1D (G-s)			7,44
M1H (mm/s)			3,39
M1V (mm/s)			7,54
M2A (mm/s)			10,3
M2D (G-s)			7,98
M2H (mm/s)			3,23
M2V (mm/s)			4,55

Severidade/Data				30/07/2014
Defeitos Apresentados				Desalinhamento
Recomendações				Checar acoplamento quanto a falhas e folgas substituir os elementos danificados e realizar o alinhamento entre eixos do conjunto.
Ações Tomadas				
Nº OS

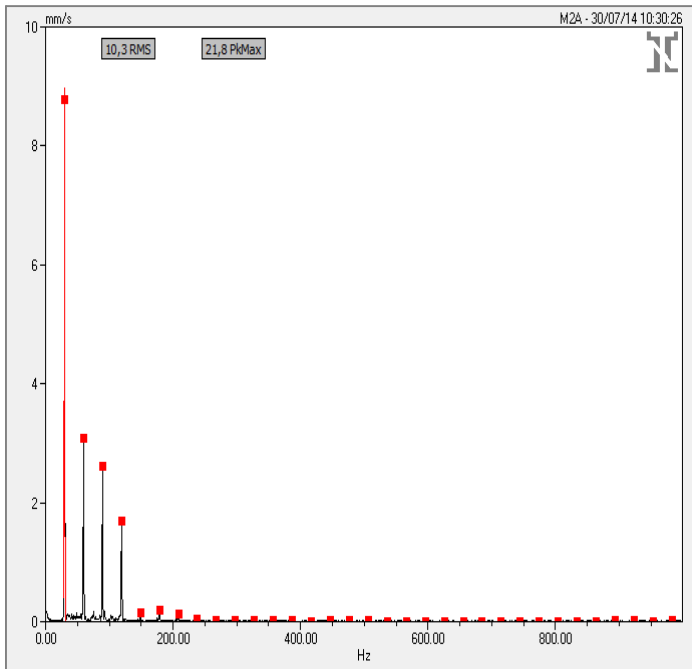
M2A

**Observações:** Pico na frequencia de 1N acompanhado de multiplos harmonicos.
