ANÁLISE TERMOGRÁFICA**DAE - IPEÚNA****1. OBJETIVO**

Apresentar ao DAE a Inspeção Termográfica realizada nos equipamentos de suas unidades em Ipeúna

15 de Setembro de 2014

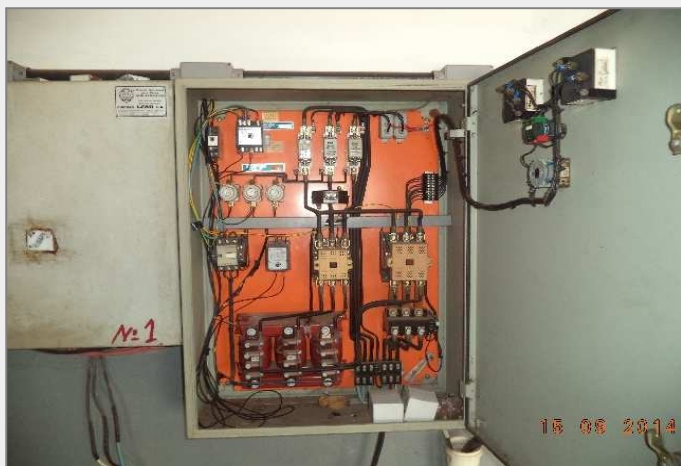
Equipamento: PELE-01 - PAINEL ACIONA POÇO 1

Níveis de Temperatura dentro da Normalidade Operacional

Defeito: Não apresenta aquecimento atípico

T. Coletada	T. Corrigida	Status
T. Máxima	70	70	<input checked="" type="radio"/>
Fase R			<input type="radio"/>
Fase S			<input type="radio"/>
Fase T			<input type="radio"/>

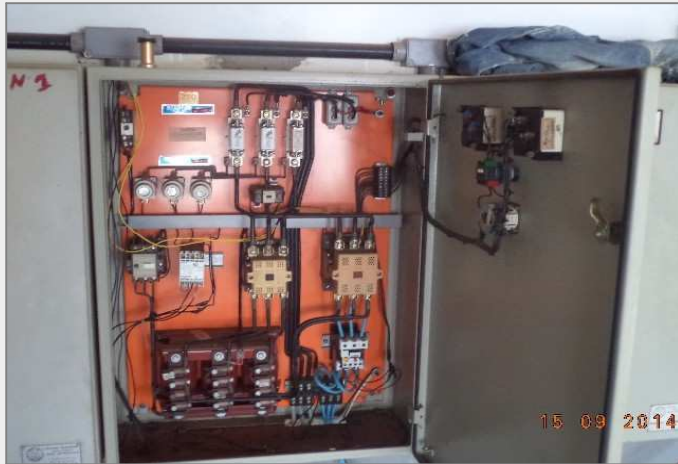
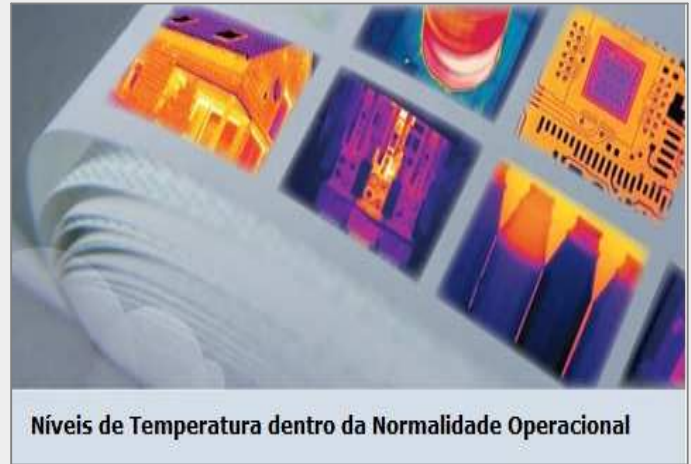
Equipamento: PELE-02 - PAINEL ACIONA POÇO 2

Defeito: Não apresenta aquecimento atípico

T. Coletada	T. Corrigida	Status
T. Máxima	70	70	<input checked="" type="radio"/>
Fase R			<input type="radio"/>
Fase S			<input type="radio"/>
Fase T			<input type="radio"/>

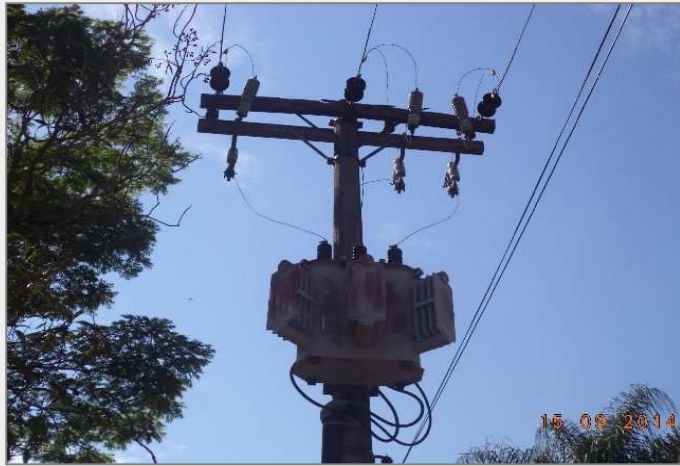
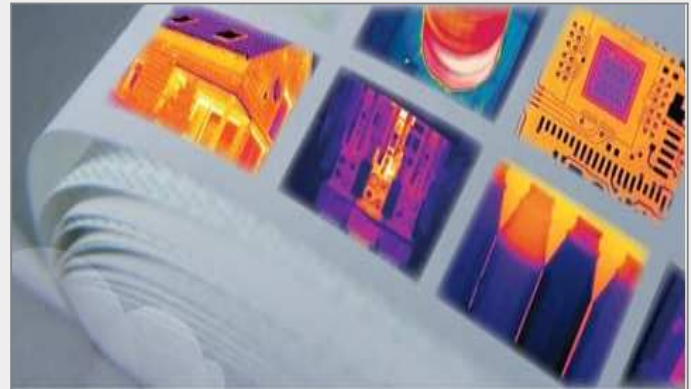
Equipamento: SUBE-02 - PADRÃO ENTRADA TRAFÓ NO POSTE
Localização: POÇO 1 E 2

Níveis de Temperatura dentro da Normalidade Operacional

Defeito: Não apresenta aquecimento atípico

T. Coletada	T. Corrigida	Status
T. Máxima	45	45	<input checked="" type="radio"/>
Fase R			<input type="radio"/>
Fase S			<input type="radio"/>
Fase T			<input type="radio"/>

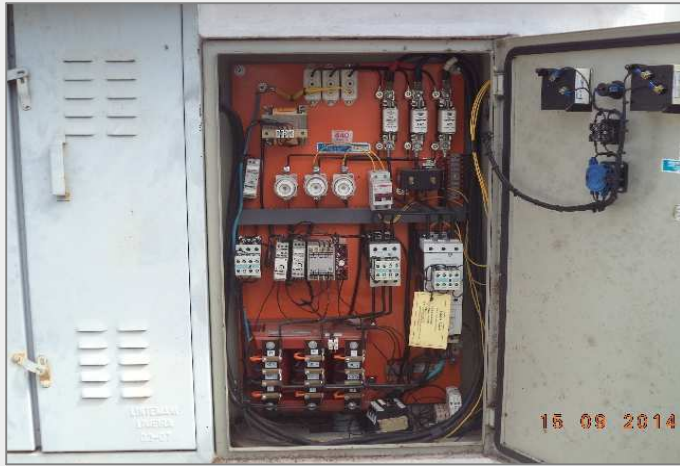
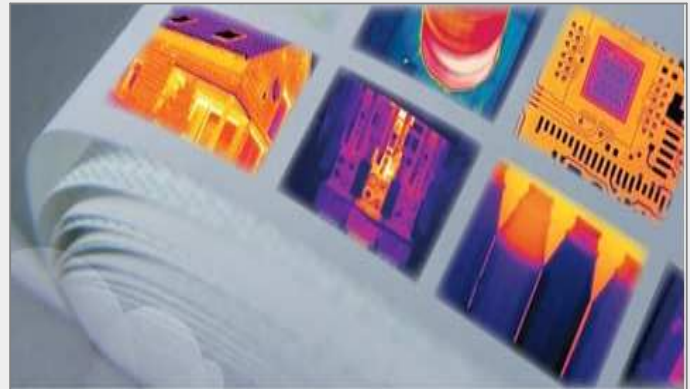
Equipamento: PELE-03 - PAINEL ACIONA POÇO 3 (POÇO GARAGEM)
Localização: POÇO DA GARAGEM

Níveis de Temperatura dentro da Normalidade Operacional

Defeito: Não apresenta aquecimento atípico

T. Coletada	T. Corrigida	Status
T. Máxima	70	70	<input checked="" type="radio"/>
Fase R			<input type="radio"/>
Fase S			<input type="radio"/>
Fase T			<input type="radio"/>

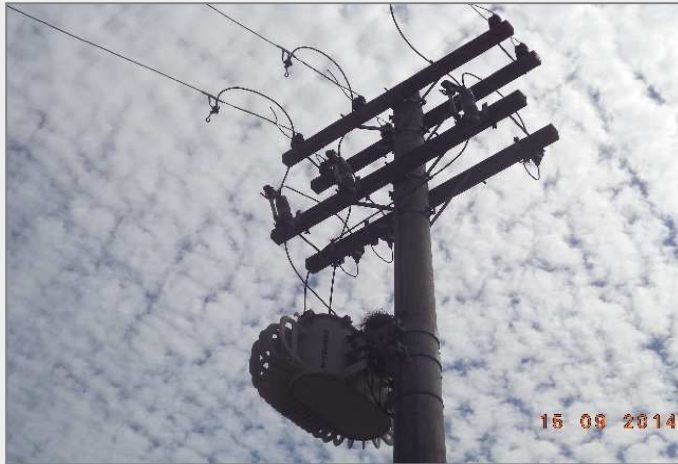
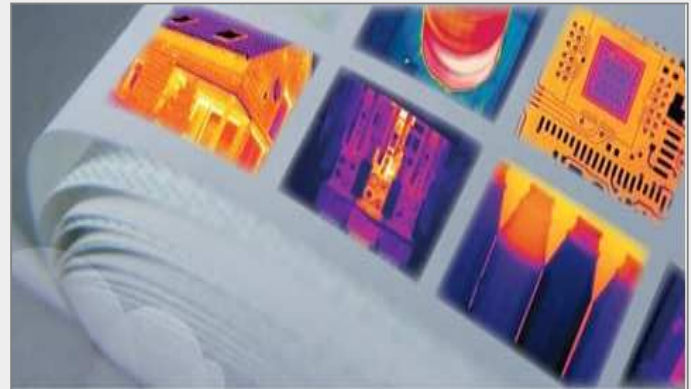
Equipamento: SUBE-01 - PADRÃO ENTRADA TRAFÓ NO POSTE

Níveis de Temperatura dentro da Normalidade Operacional

Defeito: Não apresenta aquecimento atípico

T. Coletada	T. Corrigida	Status
T. Máxima	45	45	<input checked="" type="radio"/>
Fase R			<input type="radio"/>
Fase S			<input type="radio"/>
Fase T			<input type="radio"/>

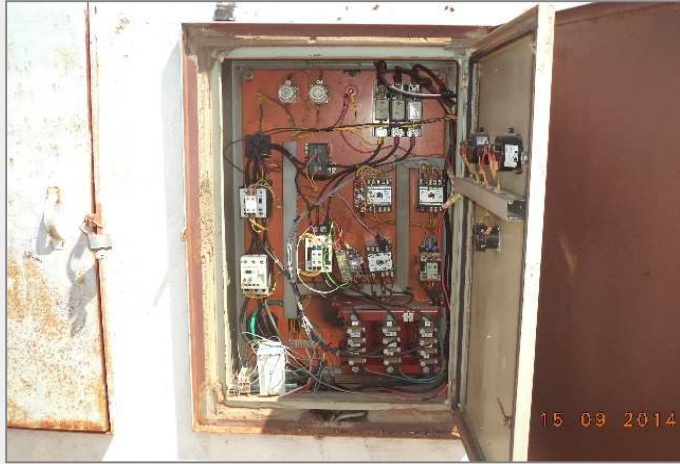
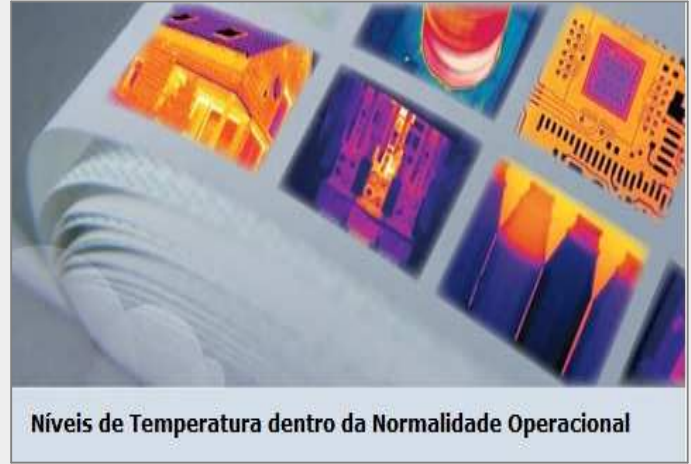
Equipamento: PELE-06 - PAINEL ACIONA POÇO 6
Localização: POÇO DO MATO

Defeito: Não apresenta aquecimento atípico

T. Coletada	T. Corrigida	Status
T. Máxima	70	70	●
Fase R			○
Fase S			○
Fase T			○

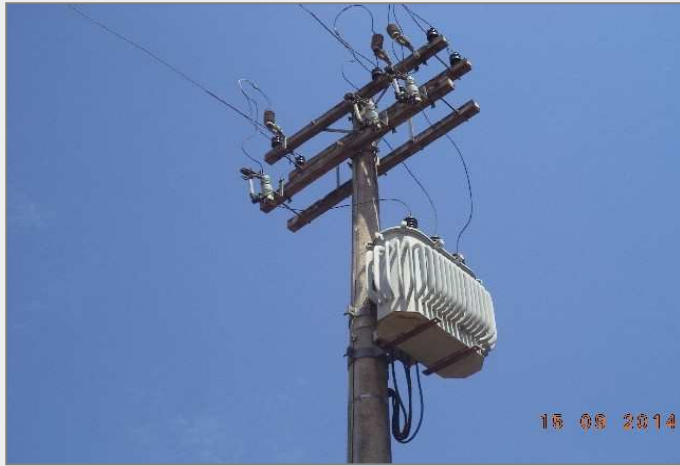
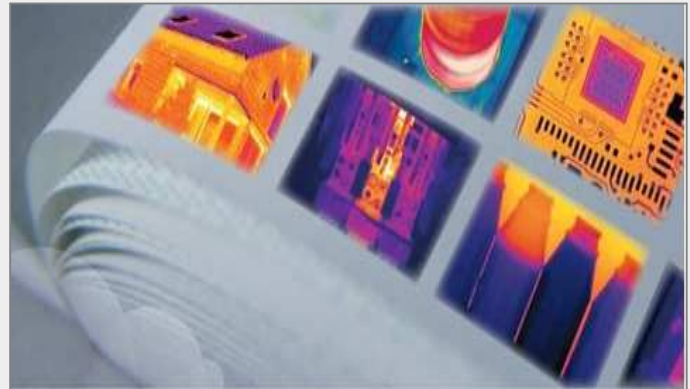
Equipamento: SUBE-04 - PADRÃO ENTRADA TRAFÓ NO POSTE
Localização: POÇO DO MATO

Níveis de Temperatura dentro da Normalidade Operacional

Defeito: Não apresenta aquecimento atípico

T. Coletada	T. Corrigida	Status
T. Máxima	45	45	<input checked="" type="radio"/>
Fase R			<input type="radio"/>
Fase S			<input type="radio"/>
Fase T			<input type="radio"/>

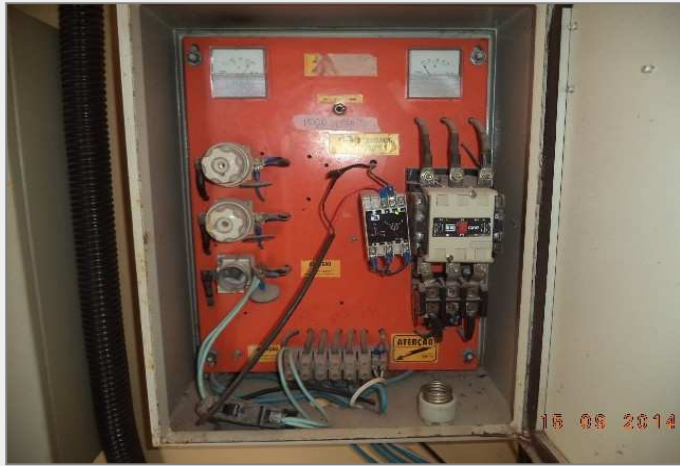
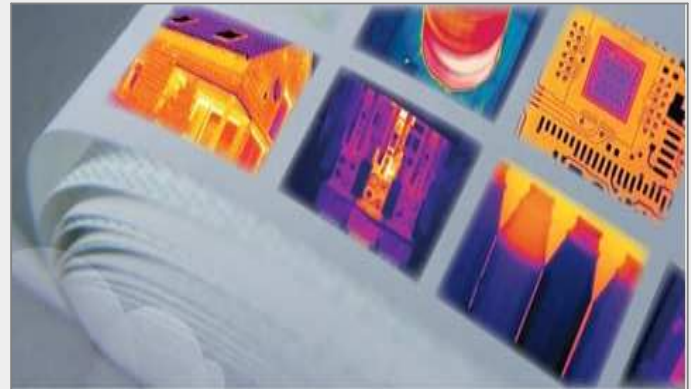
Equipamento: PELE-07 - PAINEL ACIONA POÇO 7

Níveis de Temperatura dentro da Normalidade Operacional

Defeito: Não apresenta aquecimento atípico

T. Coletada	T. Corrigida	Status
T. Máxima	70	70	<input checked="" type="radio"/>
Fase R			<input type="radio"/>
Fase S			<input type="radio"/>
Fase T			<input type="radio"/>

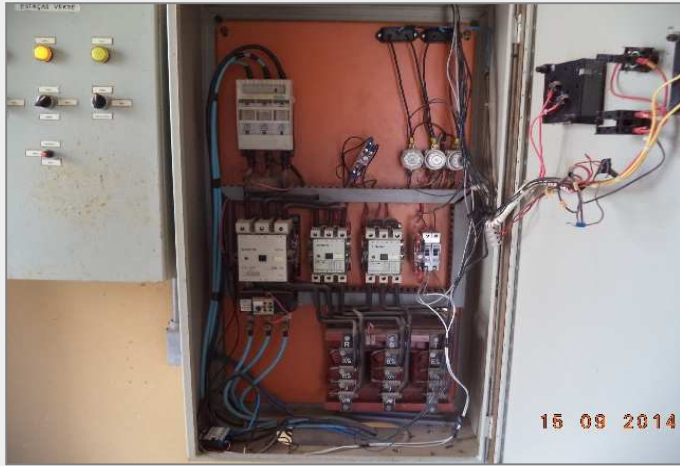
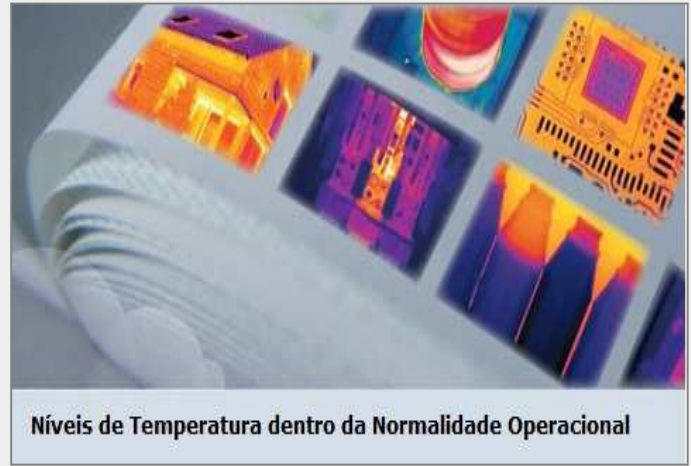
Equipamento: PELE-08 - PAINEL ACIONA BOMBA DE RECALQUE 01

Defeito: Não apresenta aquecimento atípico

T. Coletada	T. Corrigida	Status
T. Máxima	70	70	●
Fase R			○
Fase S			○
Fase T			○

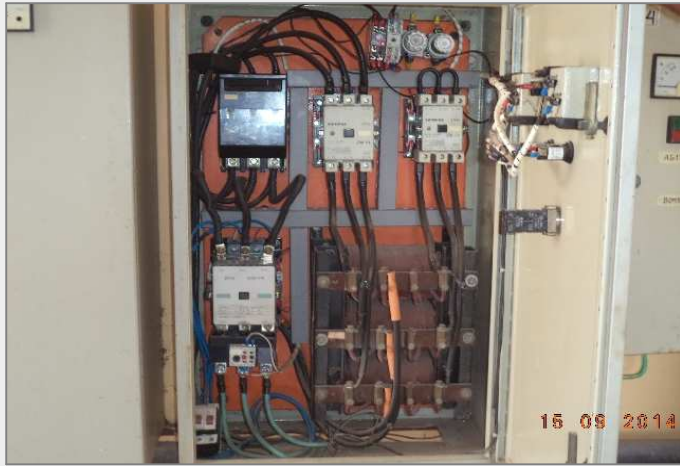
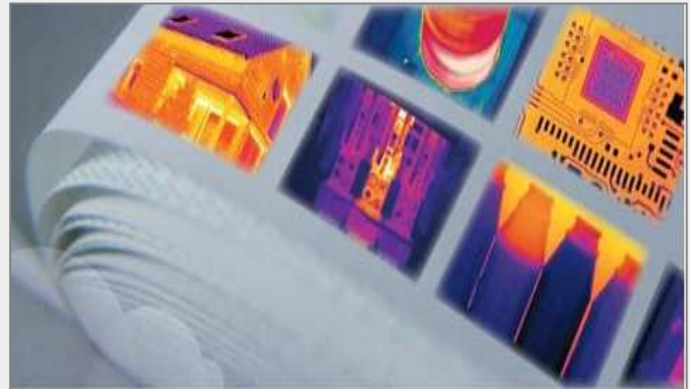
Equipamento: PELE-09 - PAINEL ACIONA BOMBA DE RECALQUE 02
Localização: PORTAL DO NOBRES

Níveis de Temperatura dentro da Normalidade Operacional

Defeito: Não apresenta aquecimento atípico
Tipo de Componente:
Parte:
Função:

T. Coletada	T. Corrigida	Status
T. Máxima	70	70	<input checked="" type="radio"/>
Fase R			<input type="radio"/>
Fase S			<input type="radio"/>
Fase T			<input type="radio"/>

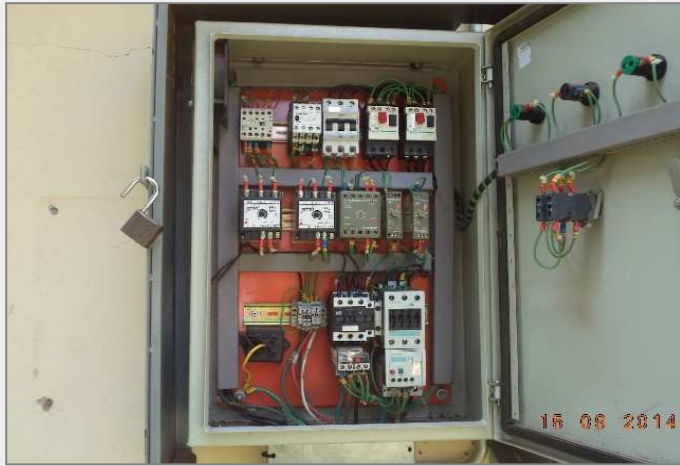
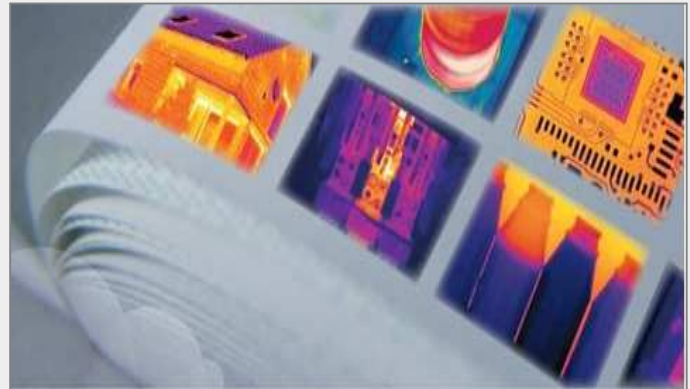
Equipamento: PELE-05 - PAINEL ACIONA MOTOBOMBA DE RECALQUE (BOMBA 5)
Localização: POÇO PRIMAVERA

Níveis de Temperatura dentro da Normalidade Operacional

Defeito: Não apresenta aquecimento atípico

T. Coletada	T. Corrigida	Status
T. Máxima	70	70	●
Fase R			○
Fase S			○
Fase T			○

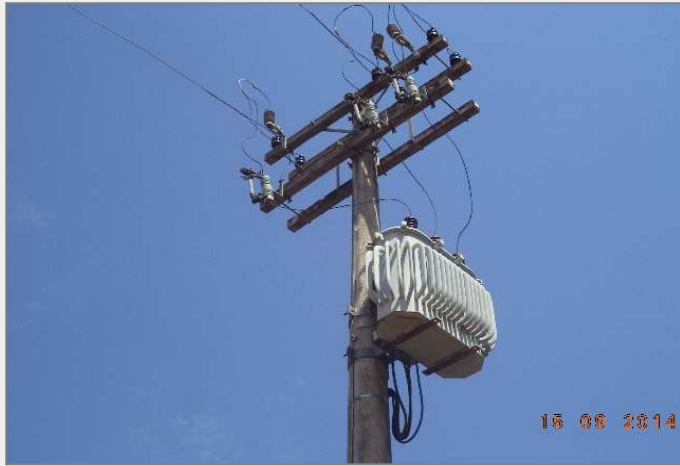
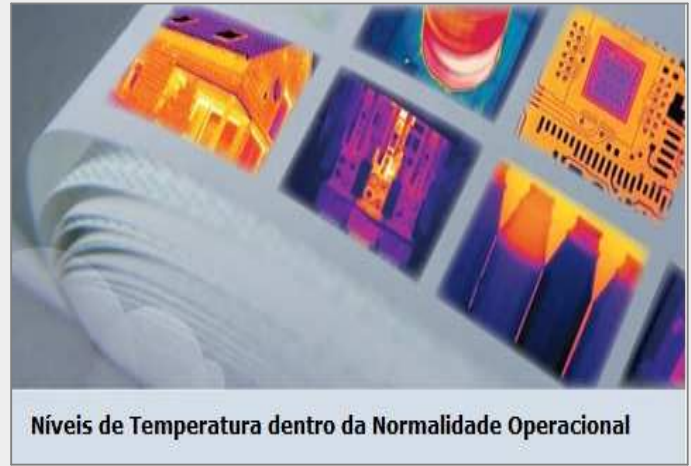
Equipamento: SUBE-05 - PADRÃO ENTRADA TRAFÓ NO POSTE
Localização: POÇO PRIMAVERA

Defeito: Não apresenta aquecimento atípico

T. Coletada	T. Corrigida	Status
T. Máxima	45	45	<input checked="" type="radio"/>
Fase R			<input type="radio"/>
Fase S			<input type="radio"/>
Fase T			<input type="radio"/>

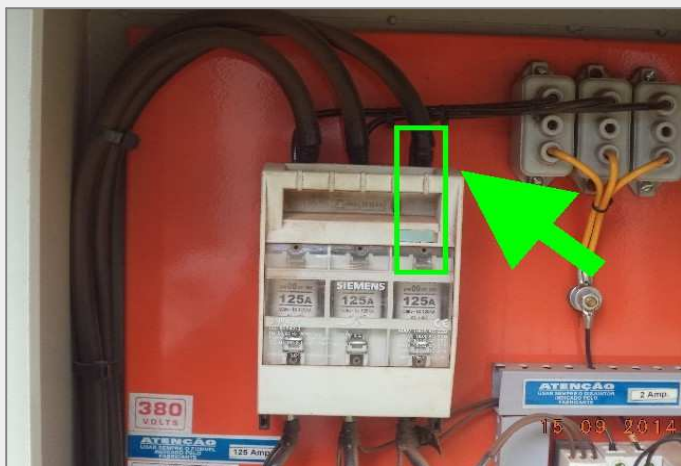
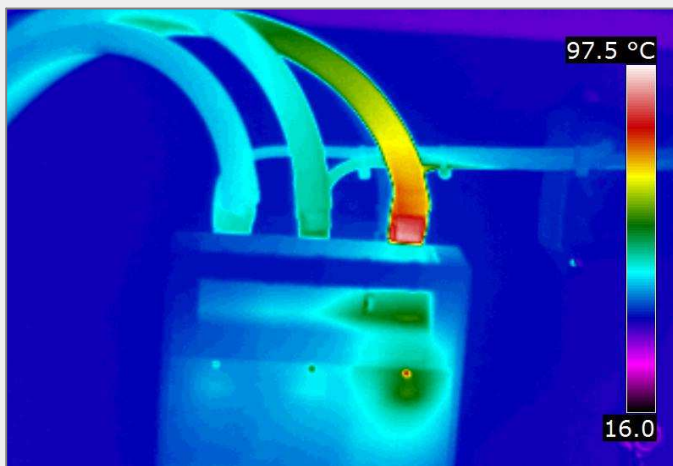
Equipamento: PELE-04 - PAINEL ACIONA POÇO 4

Defeito: Aquecimento Seccionadora Fusível NH Fase T

Tipo de Componente: SECCIONADORA BT

Parte: Contatos internos com base fusível

MTA: 90

T. Coletada	T. Corrigida	Status
T. Máxima	97,5	97,5	●
Fase R			○
Fase S			○
Fase T			○

Valores (°C) 43,8 70,2 96,6

Verificar conexão no cabo de entrada da chave fusível NH, fase T. Checar também encaixe do fusível, no lado da entrada na mesma fase.

Prioridade: Manutenção Imediata (Ver Material Técnico item 2)

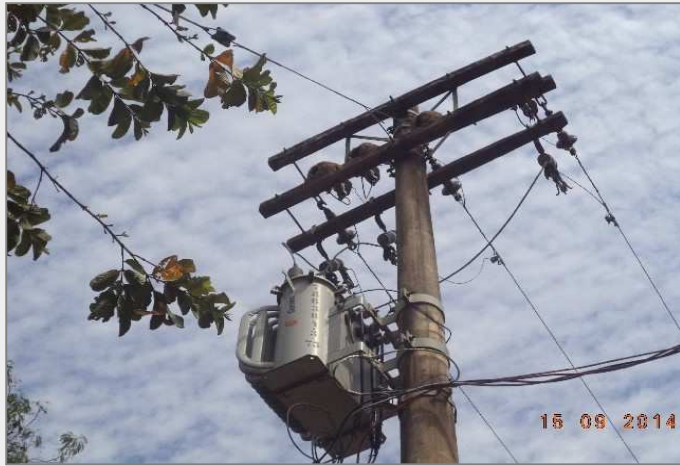
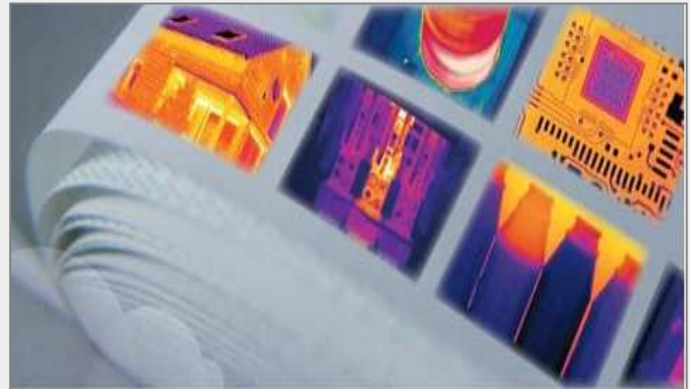
Equipamento: SUBE-03 - PADRÃO ENTRADA TRAFÓ NO POSTE
Localização: SALTO NHÔ TÓ

Níveis de Temperatura dentro da Normalidade Operacional

Defeito: Não apresenta aquecimento atípico

T. Coletada	T. Corrigida	Status
T. Máxima	45	45	<input checked="" type="radio"/>
Fase R			<input type="radio"/>
Fase S			<input type="radio"/>
Fase T			<input type="radio"/>
