ANÁLISE TERMOGRÁFICA**DAAE - Araraquara****1. OBJETIVO**

Apresentar ao DAAE a Inspeção Termográfica realizada nos equipamentos de sua unidade na Estação de Lodo - Araraquara.

5 de Novembro de 2014

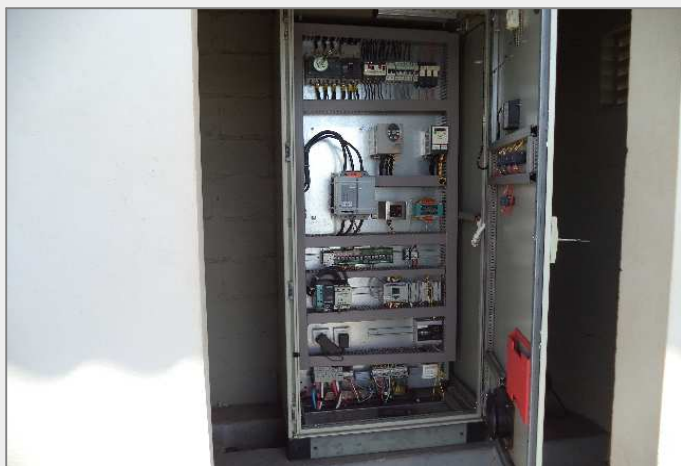
Equipamento: PELE-12 - PAINEL ACIONAMENTO DRAGA

Níveis de Temperatura dentro da Normalidade Operacional

Defeito: Não apresenta aquecimento atípico

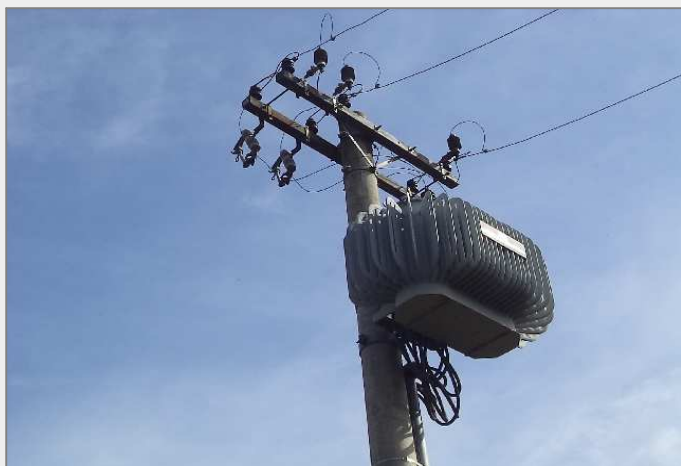
Equipamento: CATE-01 - PADRÃO DE ENTRADA TRAFÓ NO POSTE

Níveis de Temperatura dentro da Normalidade Operacional

Defeito: Não apresenta aquecimento atípico

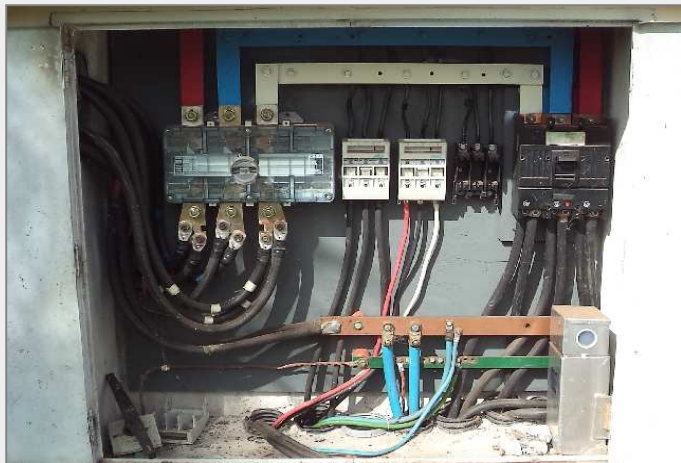
Equipamento: CATE-02 - PADRÃO DE ENTRADA QDF (B.T.)

Níveis de Temperatura dentro da Normalidade Operacional

Defeito: Não apresenta aquecimento atípico

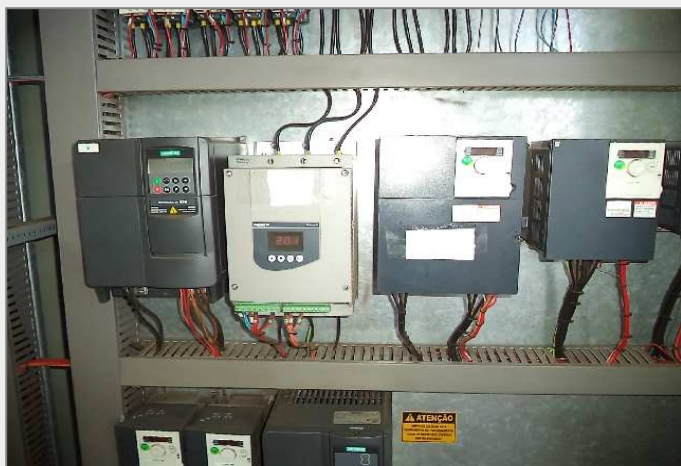
Equipamento: PELE-04 - PAINEL MOTOBOMBA 1 MICROBOLHAS

Níveis de Temperatura dentro da Normalidade Operacional

Defeito: Não apresenta aquecimento atípico

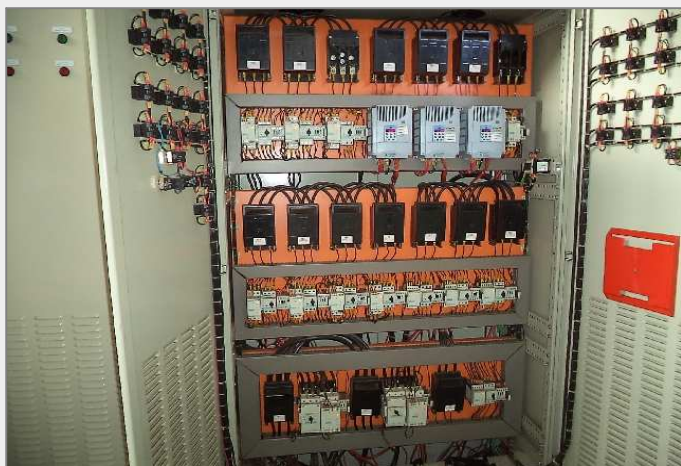
Equipamento: PELE-11 - ACIONAM FLOTADOR BOMBA 1

Níveis de Temperatura dentro da Normalidade Operacional

Defeito: Não apresenta aquecimento atípico

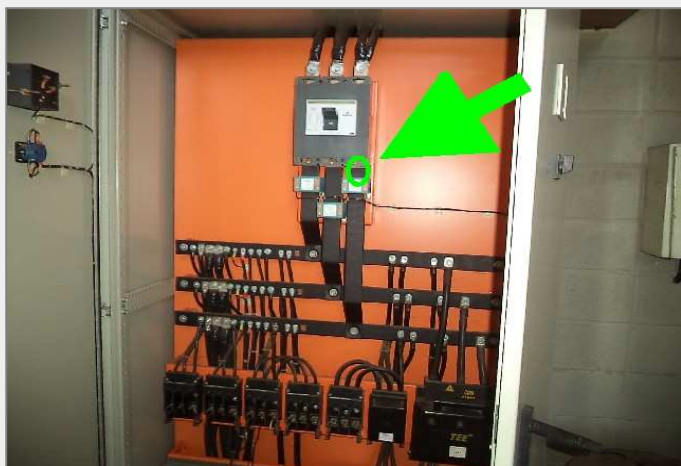
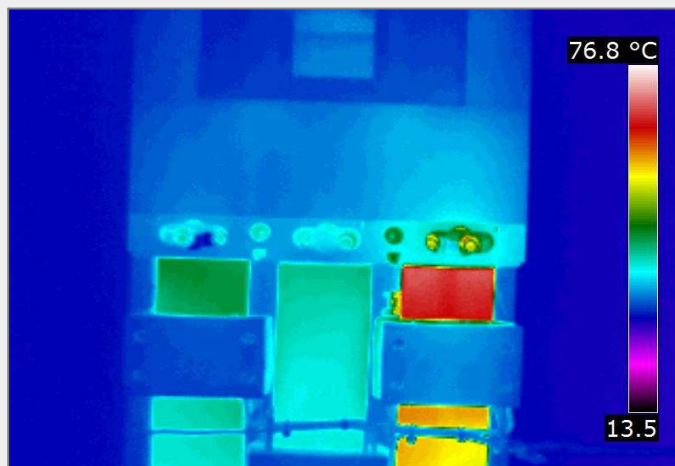
Equipamento: PELE-01 - PAINEL ALIMENTAÇÃO GERAL

Defeito: Aquecimento Barramento Disjuntor Fase T

Tipo de Componente: DISJUNTOR BT

Parte: Conexão de Saída

MTA: 80

T. Coletada	T. Corrigida	Status
T. Máxima			○
Fase R	46	46	●
Fase S	43,3	43,3	●
Fase T	76,8	76,8	●

Inspecionar conexão do barramento na saída do Disjuntor na Fase T.

Prioridade: Programar Manutenção (Ver Material Técnico item 2)

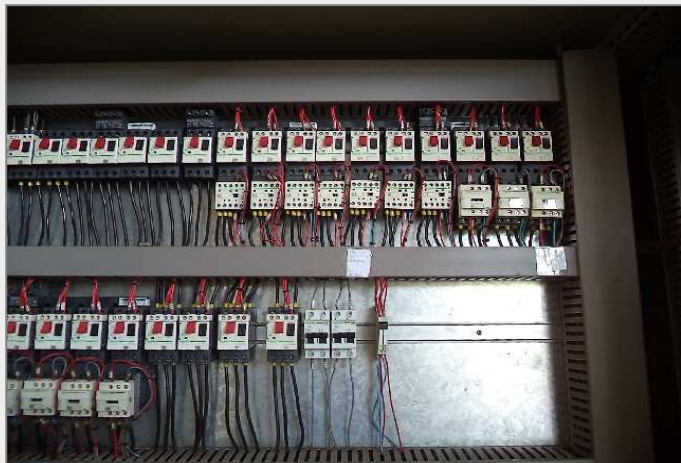
Equipamento: PELE-10 - PAINEL REDUTOR VALVULA ROTATIVA CICLONE

Níveis de Temperatura dentro da Normalidade Operacional

Defeito: Não apresenta aquecimento atípico

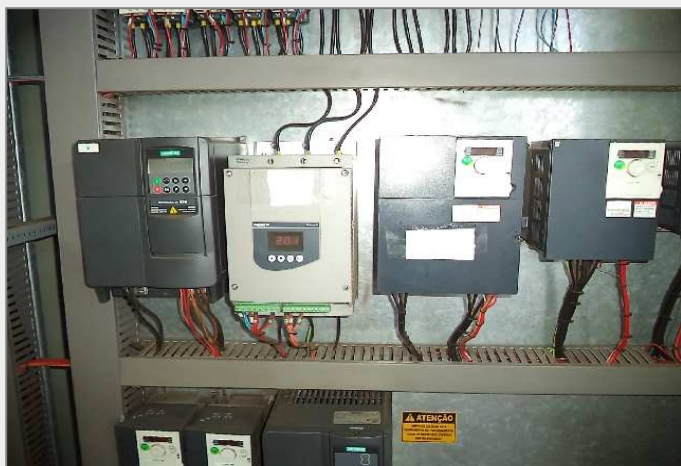
Equipamento: PELE-02 - ACIONAM BOMBA 1 E 2 ALIMENTAÇÃO DA CENTRIFUGA

Níveis de Temperatura dentro da Normalidade Operacional

Defeito: Não apresenta aquecimento atípico

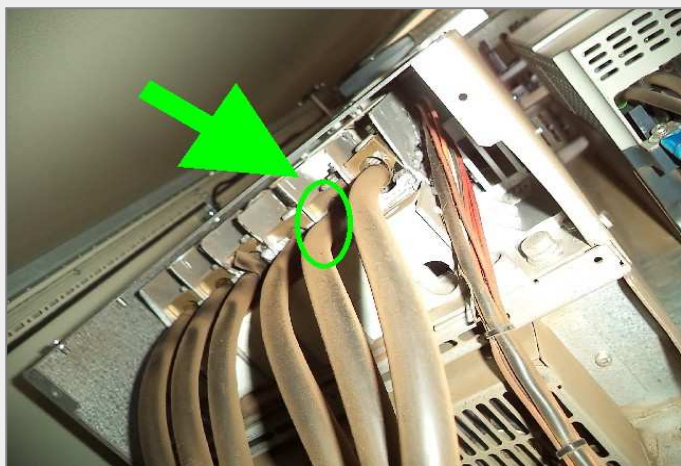
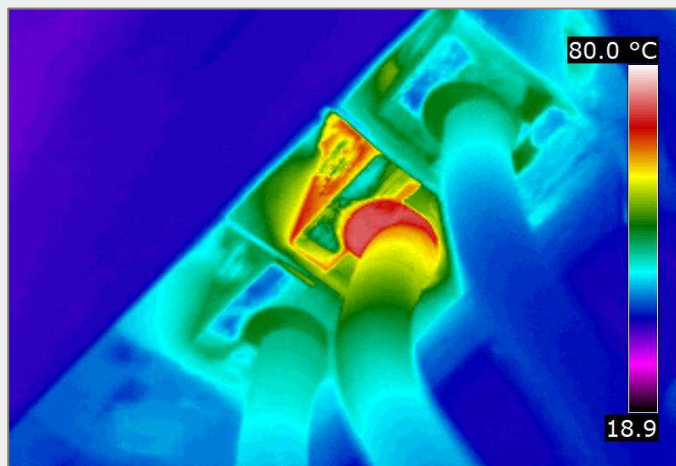
Equipamento: PELE-05 - PAINEL CENTRIFUGA DECANTER

Defeito: Aquecimento na Conexão de Saida Fase S

Tipo de Componente: INVERSOR

Parte: Conexão de Saida

MTA: 80

T. Coletada	T. Corrigida	Status
T. Máxima	80	80	●
Fase R			○
Fase S			○
Fase T			○

Desconectar cabo de saída do Inversor na Fase S, verificar estado do alojamento e do terminal prensado. Limpar oxidações e reconectar.

Prioridade: Programar Manutenção (Ver Material Técnico item 2)

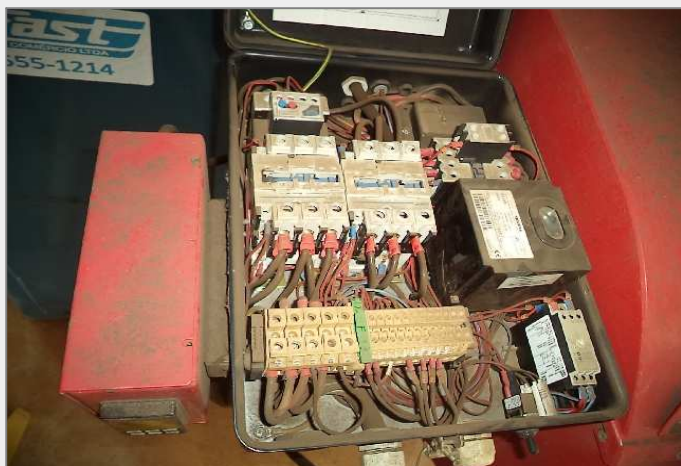
Equipamento: PELE-06 - PAINEL EXAUSTOR QUEIMADOR

Níveis de Temperatura dentro da Normalidade Operacional

Defeito: Não apresenta aquecimento atípico

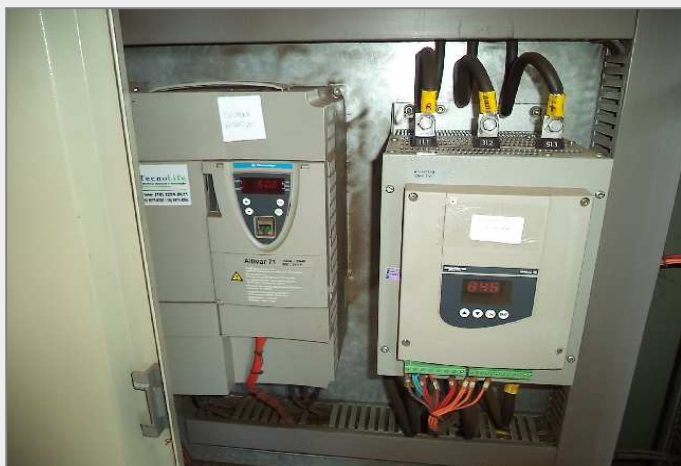
Equipamento: PELE-07 - PAINEL REDUTOR DO SECADOR

Níveis de Temperatura dentro da Normalidade Operacional

Defeito: Não apresenta aquecimento atípico

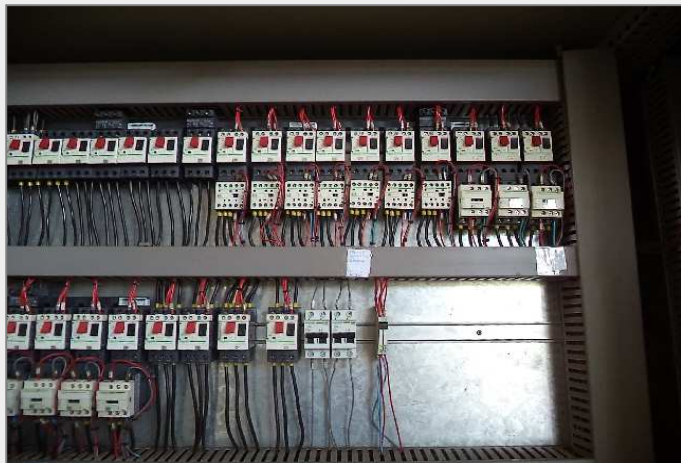
Equipamento: PELE-08 - PAINEL EXAUSTOR CICLONE

Níveis de Temperatura dentro da Normalidade Operacional

Defeito: Não apresenta aquecimento atípico

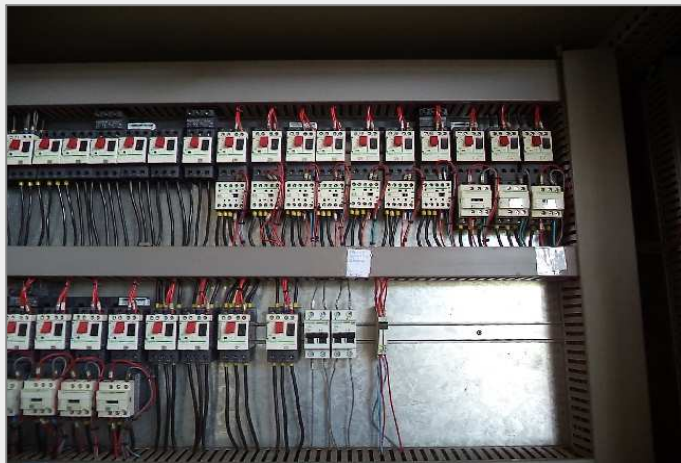
Equipamento: PELE-09 - PAINEL REDUTOR ROSCA TRANSPORTADORA LODO SECO

Níveis de Temperatura dentro da Normalidade Operacional

Defeito: Não apresenta aquecimento atípico
