ANÁLISE DE VIBRAÇÃO**SAAESP - São Pedro****1. OBJETIVO**

Apresentar ao SAAESP a Análise de Vibrações realizada nos equipamentos de sua unidade em São Pedro.

28 de Outubro de 2014

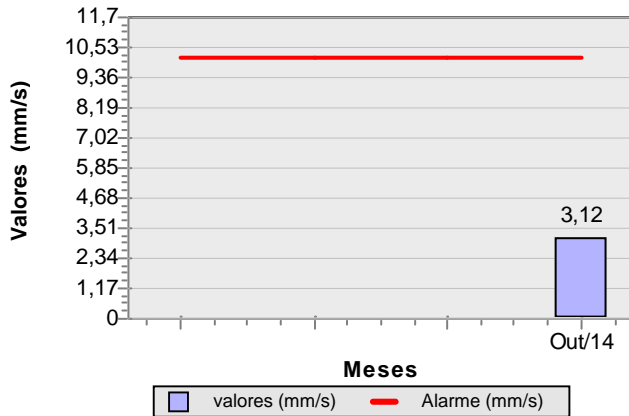
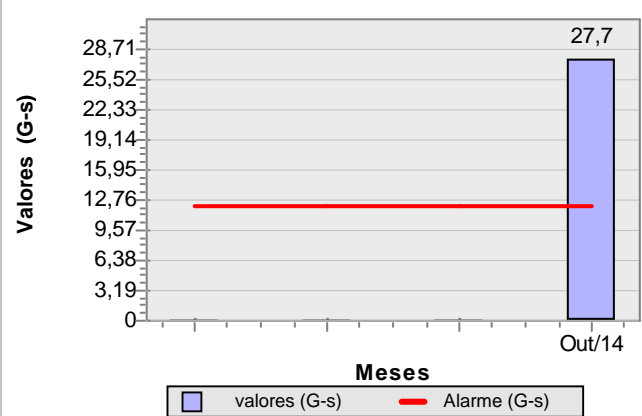
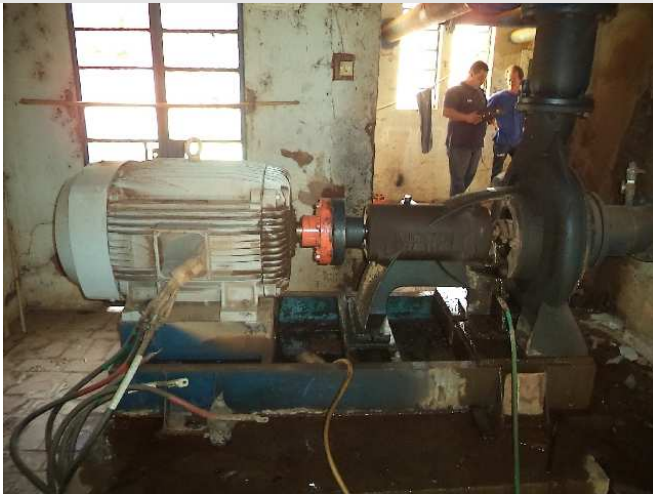
Equipamento: BCEN-01 - BOMBA PEQUENA

Pontos Col.			Out/14
P1D (G-s)			27,3
P1H (mm/s)			2,72
P1V (mm/s)			2,54
P2A (mm/s)			2,15
P2D (G-s)			27,7
P2H (mm/s)			3,12
P2V (mm/s)			2,04

Severidade/Data			28/10/2014
Defeitos Apresentados			Cavitação
Recomendações			Inspeccionar rotor quanto a obstruções e possíveis entrada de ar pela a tubulação de sucção.
Ações Tomadas			
Nº OS

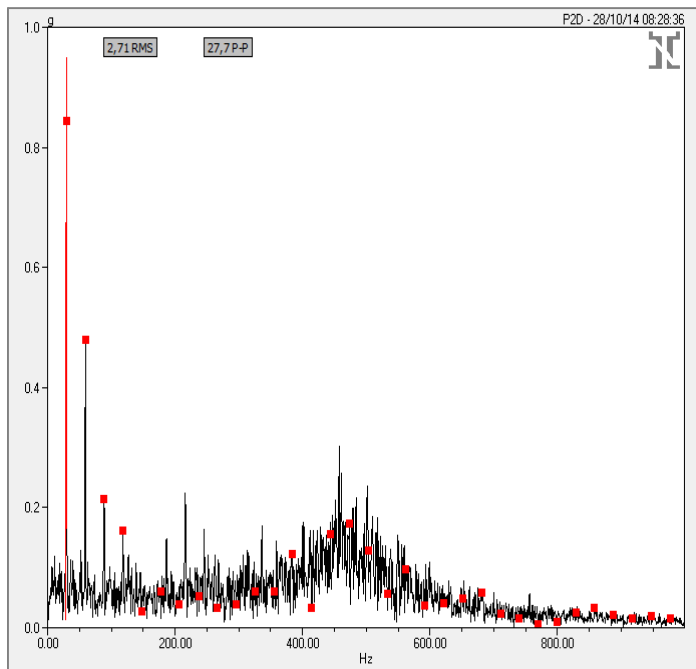
P2D

Observações: Nível de carpete elevado e pico na frequência de passagem de pás, apresentados em ambos os mancais da bomba.

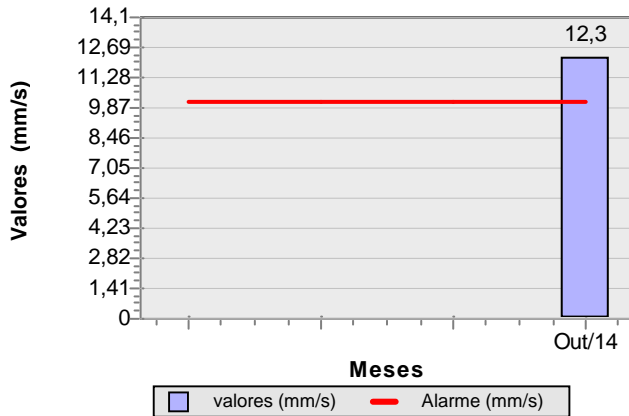
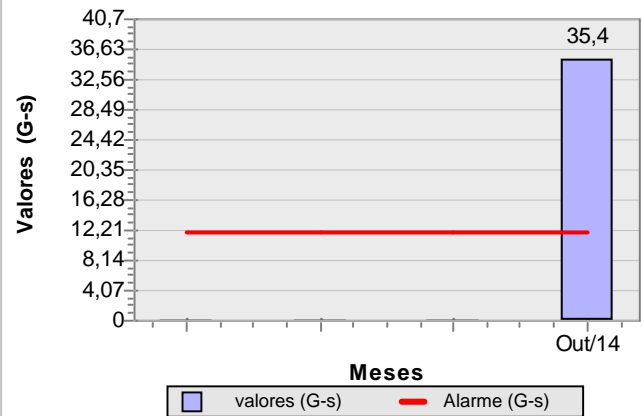
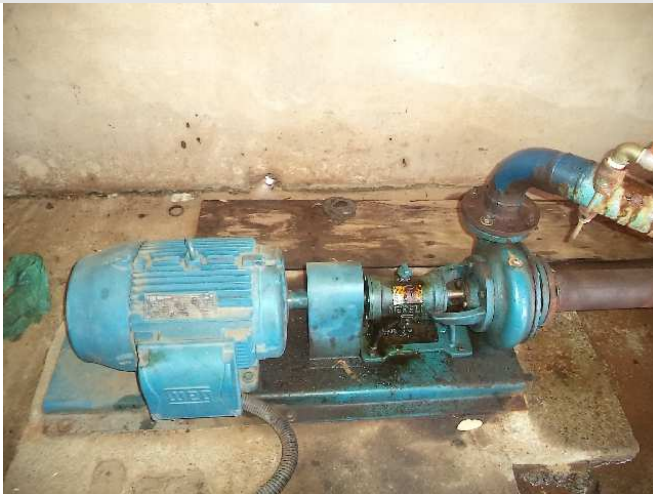
Equipamento: BCEN-09 - BOMBA GRANDE ETA1

Pontos Col.			Out/14
P1D (G-s)			32,1
P1H (mm/s)			5,73
P1V (mm/s)			12,3
P2A (mm/s)			2,55
P2D (G-s)			35,4
P2H (mm/s)			6,35
P2V (mm/s)			12,1

Severidade/Data			28/10/2014
Defeitos Apresentados			Falha de Rolamento
Recomendações			Programar a parada da bomba para a substituição dos rolamentos.
Ações Tomadas			
Nº OS

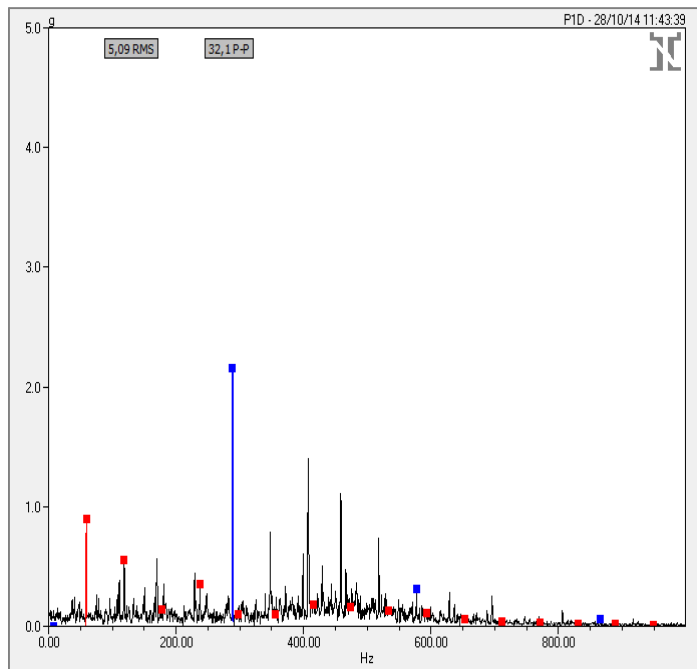
P1D

Observações: Picos não sincronos de 1N acompanhado de multiplos harmonicos.

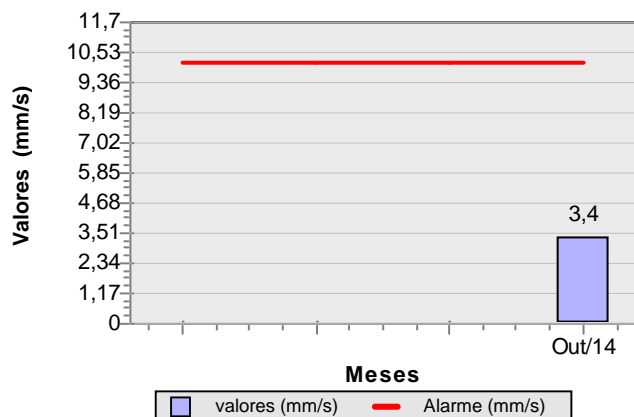
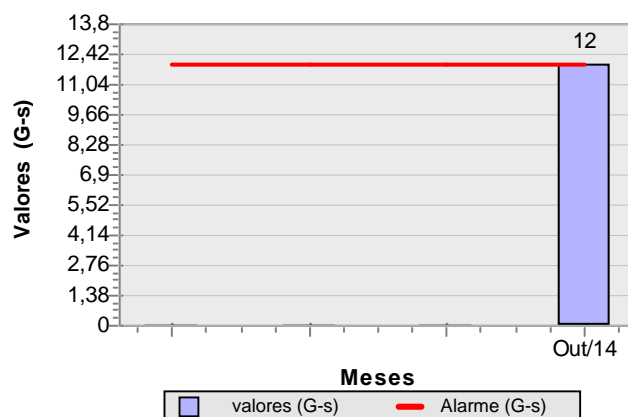
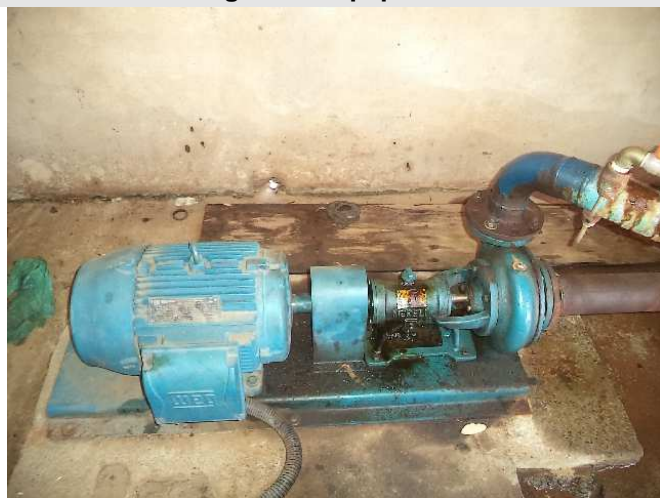
Equipamento: MELE-09 - MOTOR BOMBA GRANDE ETA1

Pontos Col.			Out/14
M1D (G-s)			10,3
M1H (mm/s)			1,88
M1V (mm/s)			1,28
M2A (mm/s)			3,22
M2D (G-s)			12
M2H (mm/s)			1,66
M2V (mm/s)			3,4

Severidade/Data			28/10/2014
Defeitos Apresentados			Falha de Rolamento
Recomendações			Programar a parada do motor para a substituição dos rolamentos.
Ações Tomadas			
Nº OS

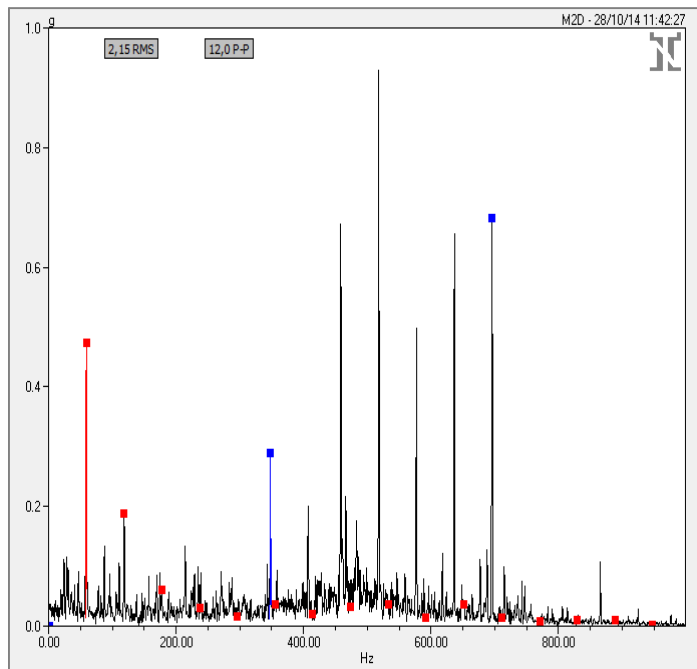
M1D

Observações: Picos não sincronos de 1N acompanhado de multiplos harmonicos.

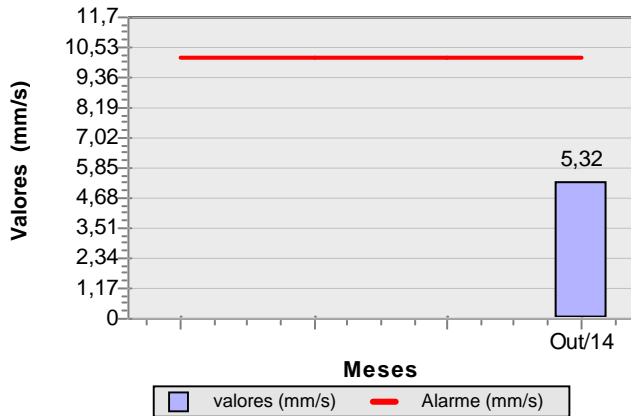
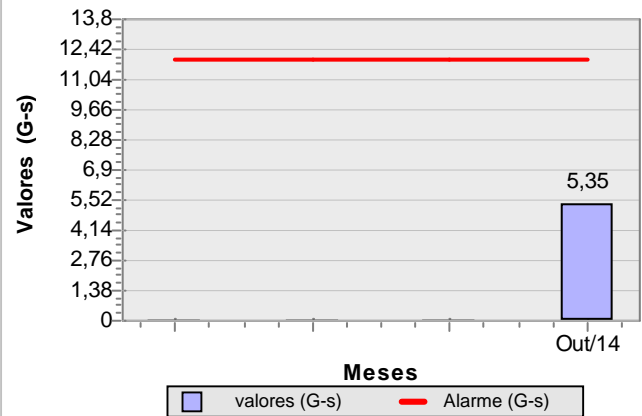
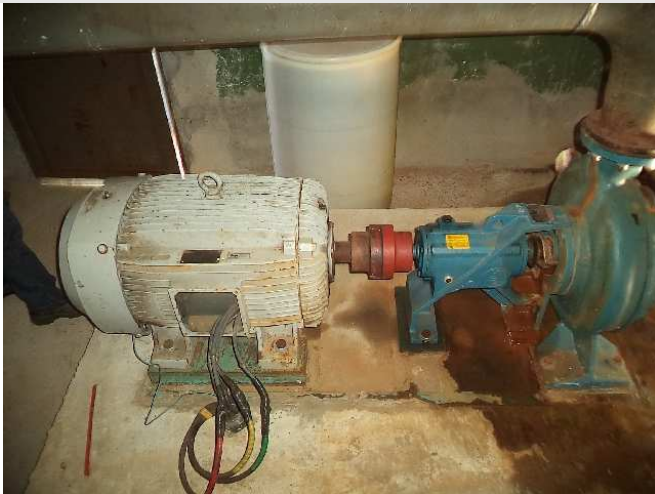
Equipamento: BCEN-06 - BOMBA RECALQUE DO JAMIL

Pontos Col.			Out/14
P1D (G-s)			5,21
P1H (mm/s)			5,32
P1V (mm/s)			3,13
P2A (mm/s)			2,04
P2D (G-s)			5,35
P2H (mm/s)			2,62
P2V (mm/s)			1,88

Severidade/Data			28/10/2014
Defeitos Apresentados			Folgas
Recomendações			Checkar acoplamento quanto a falhas e folgas substituir os elementos danificados e reapertar os parafusos de fixação.
Ações Tomadas			
Nº OS
