ANÁLISE TERMOGRÁFICA

COMASA - Santa Rita do Passa Quatro

Apresentar à COMASA a Inspeção Termográfica realizada nos equipamentos de sua unidade em Santa Rita Passa Quatro-SP

7 de Janeiro de 2019

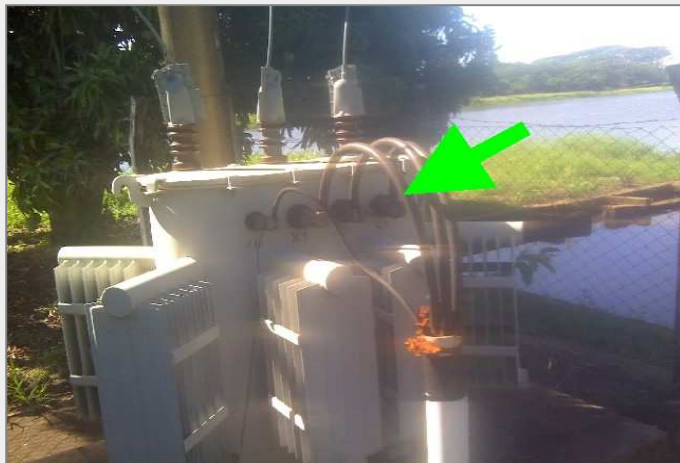
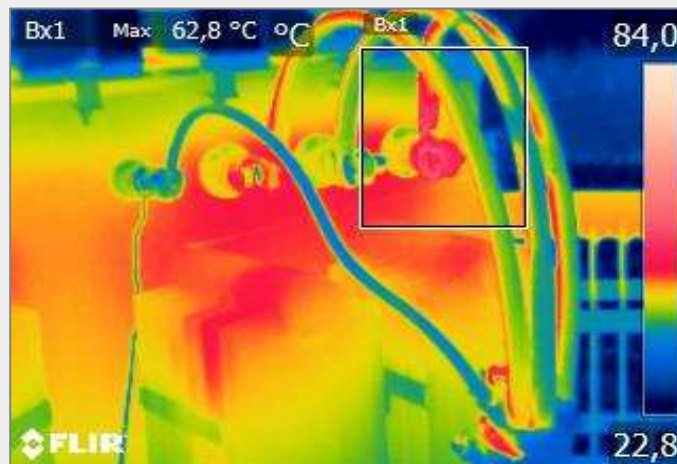
Equipamento: PELE-013 - PAINEL CAPTAÇÃO PRIMÁRIA 1 - CCM-01

Defeito: Aquecimento na Conexão de Saída X3 do Trafo.

T. Coletada	T. Corrigida	Status
T. Máxima	62,8	62,8	●
Fase R			○
Fase S			○
Fase T			○

Programar Parada, Limpar e Reapertar Conexão de Saída X3 do Trafo.

Prioridade: Acompanhar Evolução (Ver Material Técnico item 2)

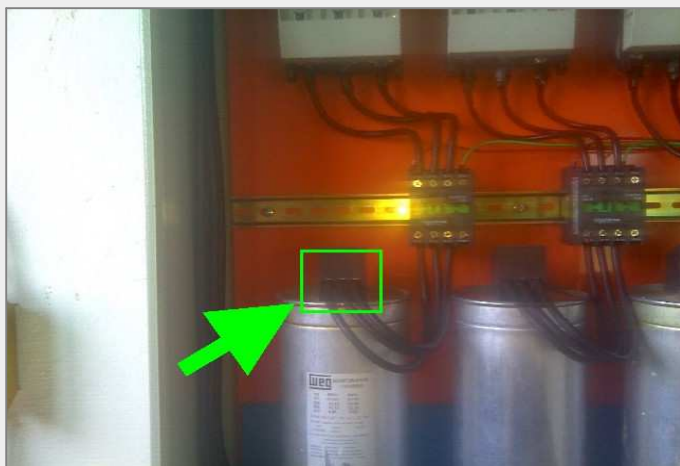
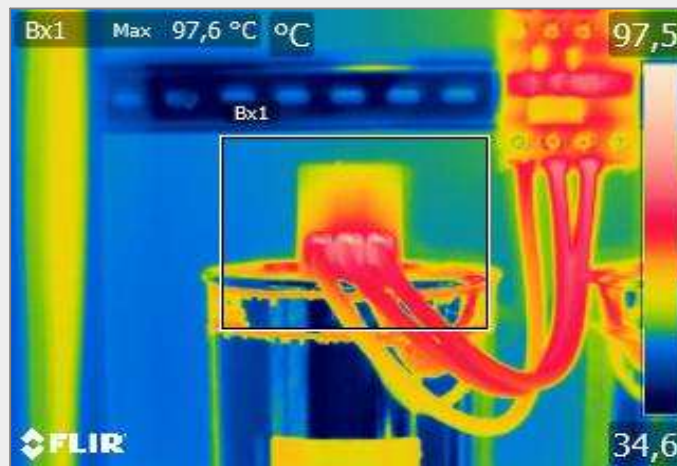
Equipamento: PELE-014 - PAINEL CAPACITORES - BC-02

Defeito: Aquecimento nas Conexões de Entrada do Capacitor.

T. Coletada	T. Corrigida	Status
T. Máxima	97,6	97,6	●
Fase R			○
Fase S			○
Fase T			○

Limpar e Reapertar Conexões de Entrada do Capacitor.

Prioridade: Manutenção Imediata (Ver Material Técnico item 2)

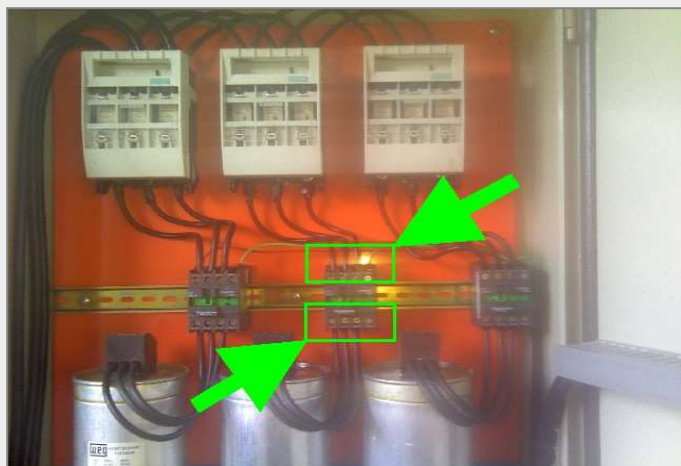
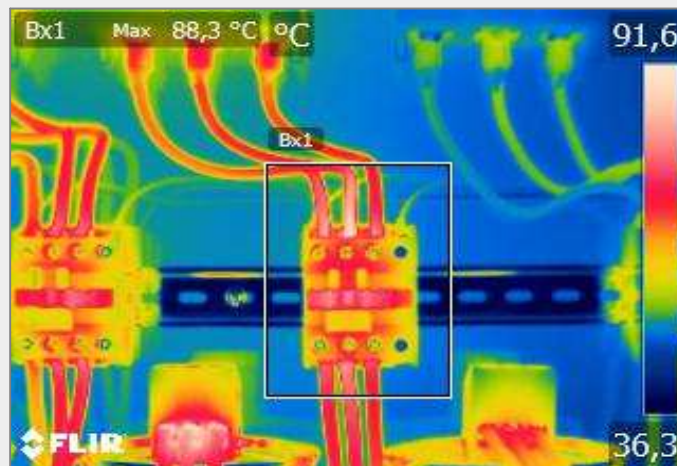
Equipamento: PELE-014 - PAINEL CAPACITORES - BC-02

Defeito: Aquecimento Conexões Entrada e Saída do Contator.

T. Coletada	T. Corrigida	Status
T. Máxima	88,3	88,3	●
Fase R			○
Fase S			○
Fase T			○

Prensar Terminais, Limpar e Reapertar Conexões de Entrada e Saída do Contator.

Prioridade: Programar Manutenção (Ver Material Técnico item 2)

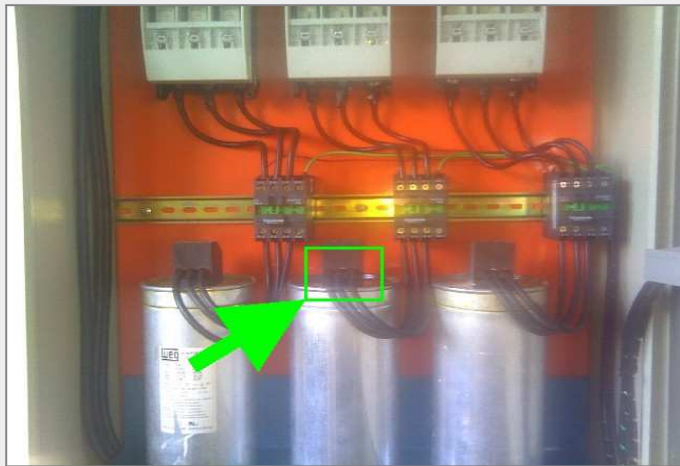
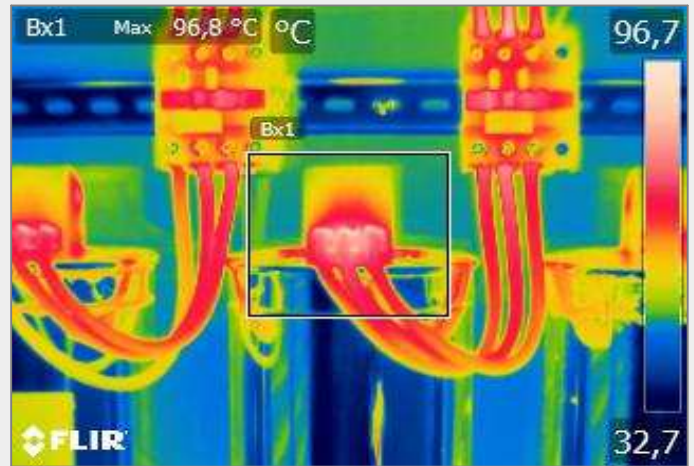
Equipamento: PELE-014 - PAINEL CAPACITORES - BC-02

Defeito: Aquecimento nas Conexões de Entrada do Capacitor.

T. Coletada	T. Corrigida	Status
T. Máxima	96,8	96,8	●
Fase R			○
Fase S			○
Fase T			○

Limpar e Reapertar Conexões de Entrada do Capacitor.

Prioridade: Manutenção Imediata (Ver Material Técnico item 2)

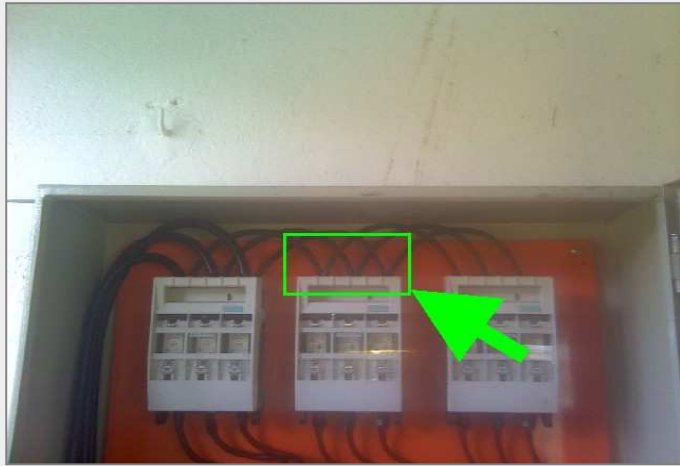
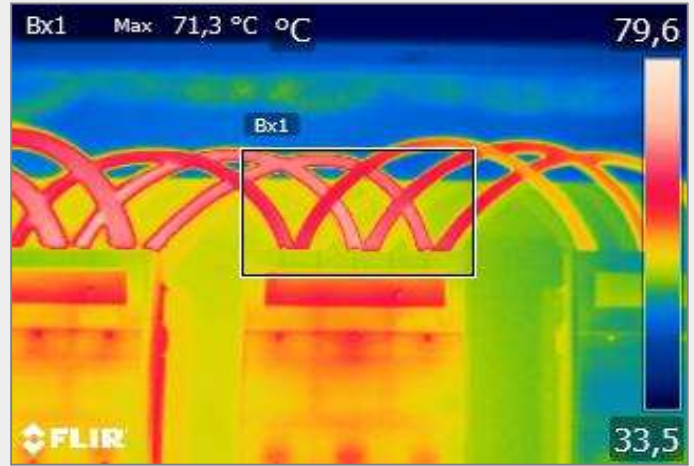
Equipamento: PELE-014 - PAINEL CAPACITORES - BC-02

Defeito: Aquecimento Conexões de Entrada da Seccionadora.

T. Coletada	T. Corrigida	Status
T. Máxima	71,3	71,3	●
Fase R			○
Fase S			○
Fase T			○

Substituir Terminais, Limpar e Reapertar Conexões de Entrada da Seccionadora.

Prioridade: Acompanhar Evolução (Ver Material Técnico item 2)

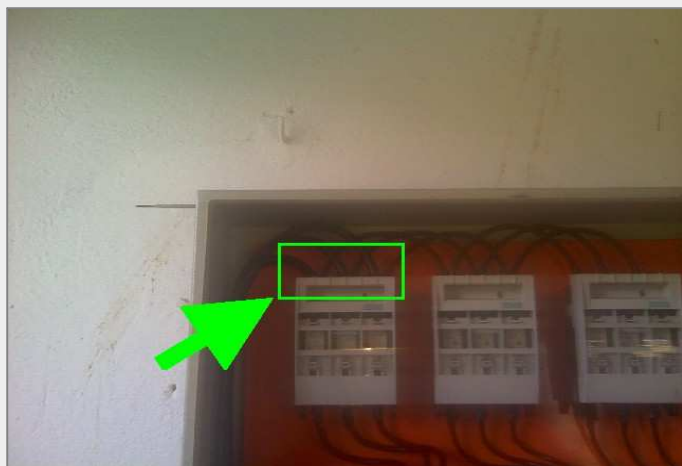
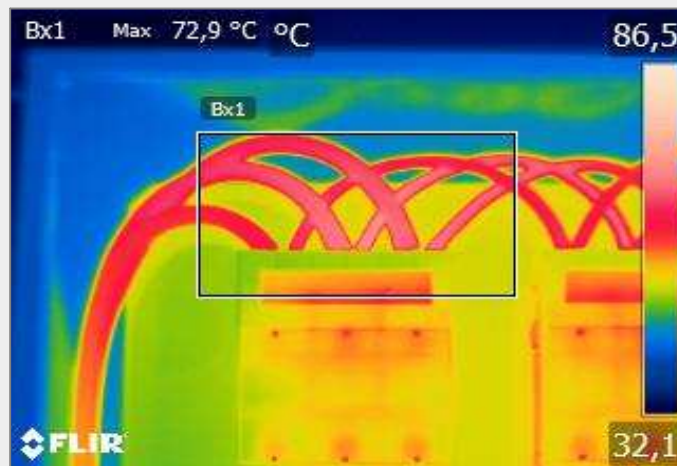
Equipamento: PELE-014 - PAINEL CAPACITORES - BC-02

Defeito: Aquecimento Conexões de Entrada da Seccionadora.

T. Coletada	T. Corrigida	Status
T. Máxima	72,9	72,9	●
Fase R			○
Fase S			○
Fase T			○

Substituir Terminais, Limpar e Reapertar Conexões de Entrada da Seccionadora.

Prioridade: Programar Manutenção (Ver Material Técnico item 2)

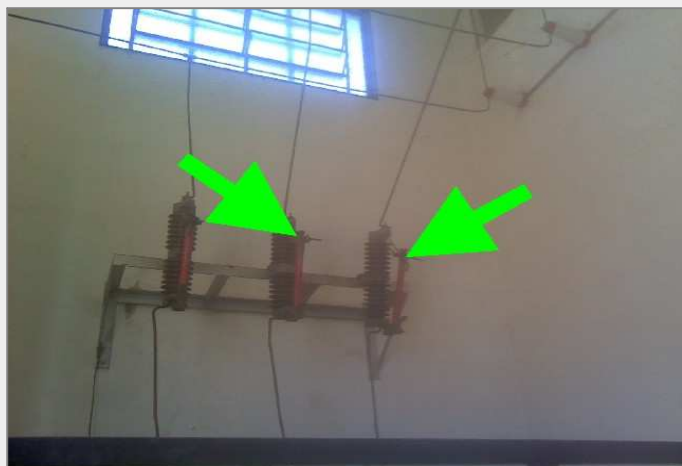
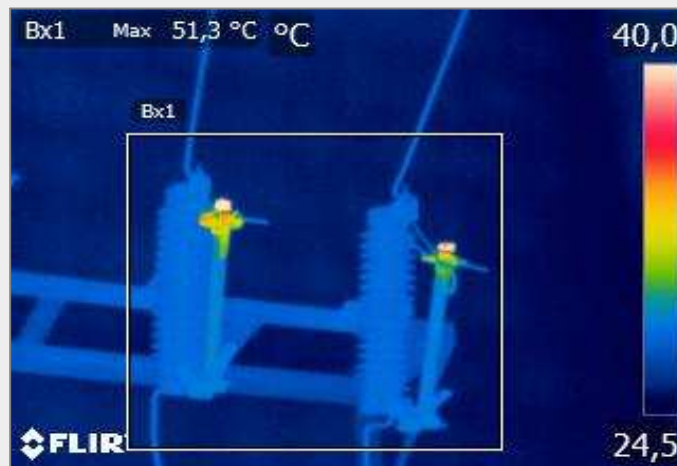
Equipamento: CATE-017 - CUBICULO 3 TRAF0

Defeito: Aquecimento Garras da Seccionadora.
Tipo de Componente: SECCIONADORA AT
Parte: Conexão de Entrada
Função:

T. Coletada	T. Corrigida	Status
T. Máxima	51,3	51,3	●
Fase R			○
Fase S			○
Fase T			○

Limpar e Ajustar Garras da Seccionadora.

Prioridade: Acompanhar Evolução (Ver Material Técnico item 2)

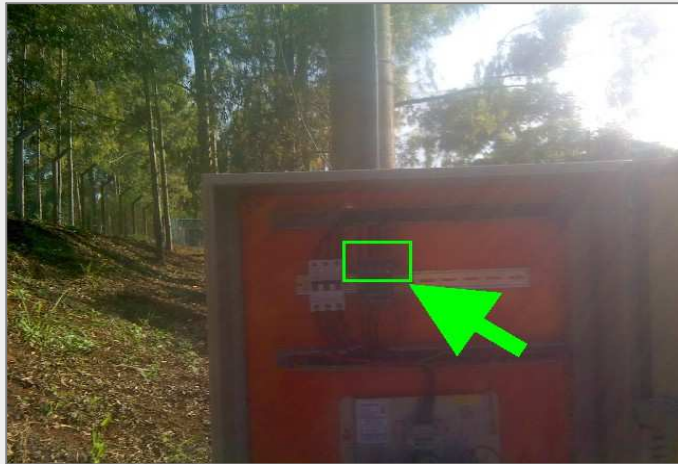
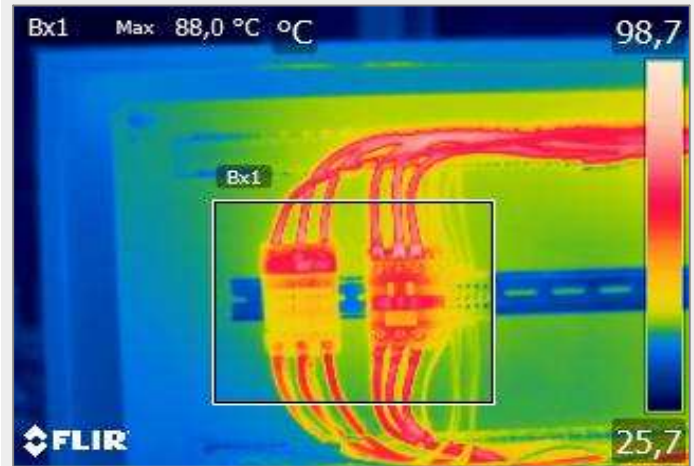
Equipamento: CATE-019 - PAINEL AERADORES ETE MARINHO - CCM-018

Defeito: Aquecimento nas Conexões de Entrada do Contator.

T. Coletada	T. Corrigida	Status
T. Máxima	88	88	●
Fase R			○
Fase S			○
Fase T			○

Prensar Terminais, Limpar e Reapertar Conexões de Entrada do Contator.

Prioridade: Programar Manutenção (Ver Material Técnico item 2)

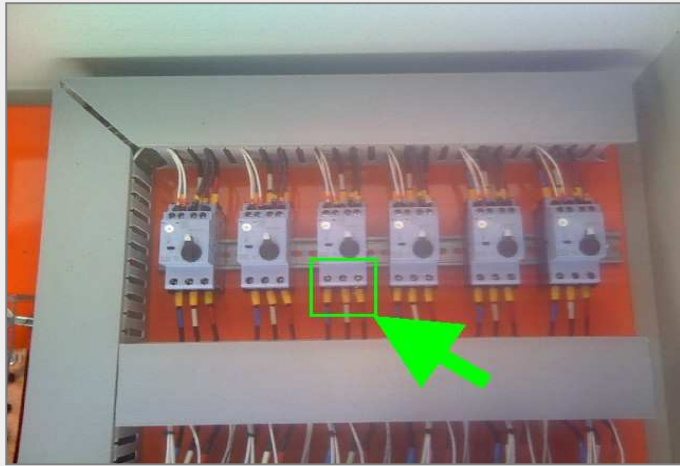
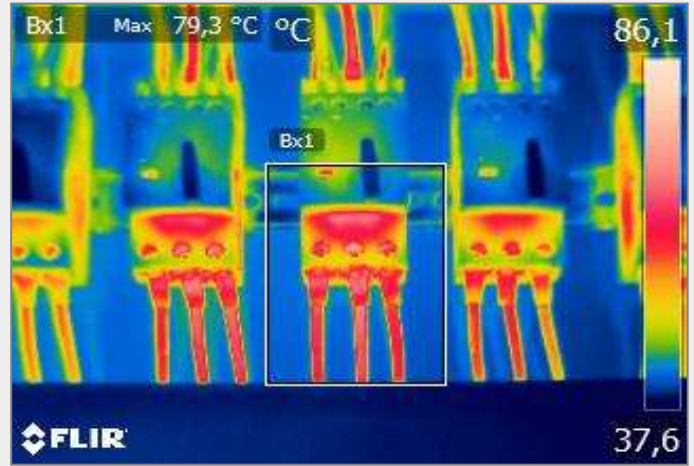
Equipamento: CATE-019 - PAINEL AERADORES ETE MARINHO - CCM-018

Defeito: Aquecimento nas Conexões de Saída do DJM.

T. Coletada	T. Corrigida	Status
T. Máxima	79,3	79,3	●
Fase R			○
Fase S			○
Fase T			○

Substituir Terminais, Limpar e Reapertar Conexões de Saída do Disjuntor-Motor.

Prioridade: Programar Manutenção (Ver Material Técnico item 2)

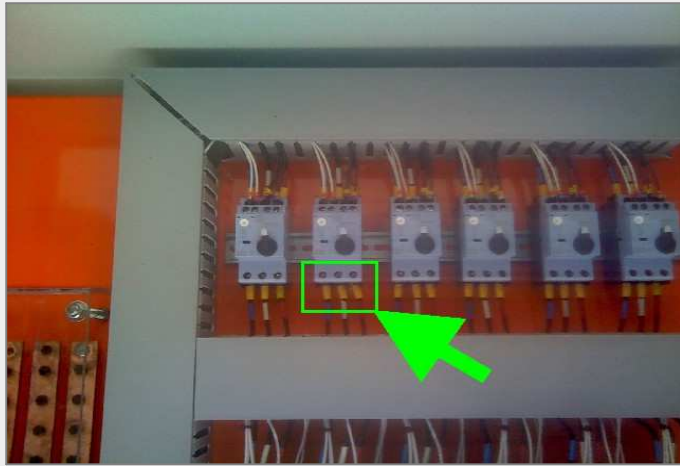
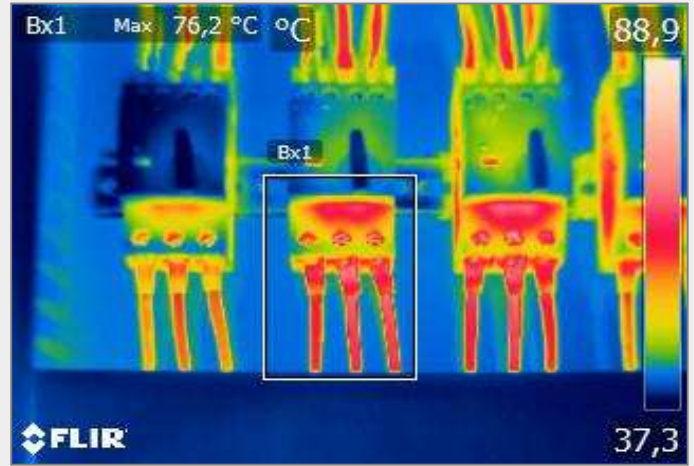
Equipamento: CATE-019 - PAINEL AERADORES ETE MARINHO - CCM-018

Defeito: Aquecimento nas Conexões de Saída do DJM.

T. Coletada	T. Corrigida	Status
T. Máxima	76,2	76,2	●
Fase R			○
Fase S			○
Fase T			○

Substituir Terminais, Limpar e Reapertar Conexões de Saída do Disjuntor-Motor.

Prioridade: Programar Manutenção (Ver Material Técnico item 2)

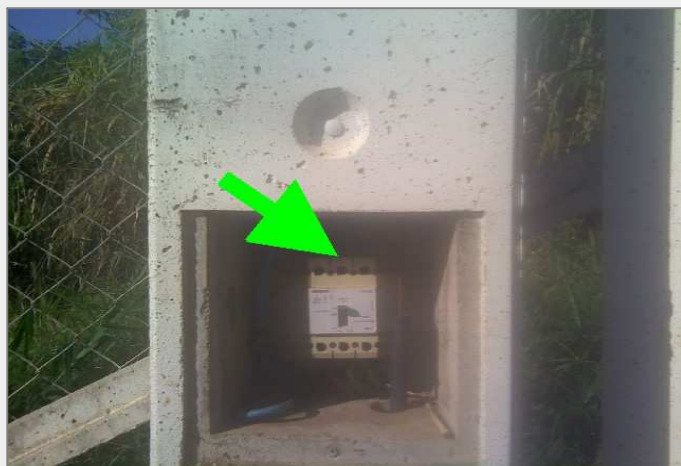
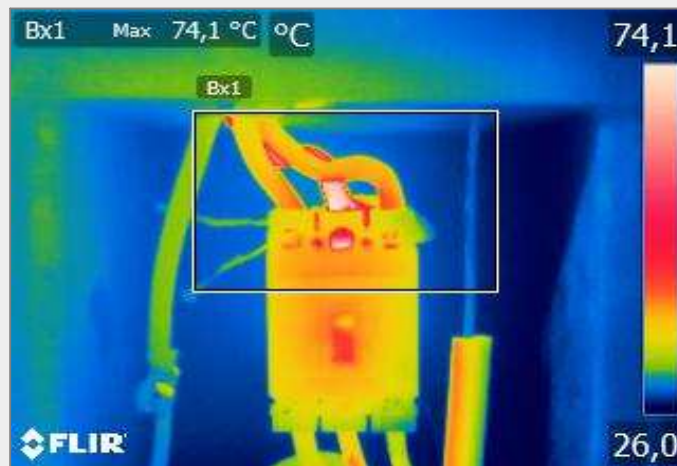
Equipamento: PELE-021 - PAINEL BOMBA ELEVATÓRIA PLANALTO - CCM-17

Defeito: Aquecimento na Conexão de Entrada Fase "S".

T. Coletada	T. Corrigida	Status
T. Máxima	74,1	74,1	<input checked="" type="radio"/>
Fase R			<input type="radio"/>
Fase S			<input type="radio"/>
Fase T			<input type="radio"/>

Pensar Terminal, Limpar e Reapertar Conexão de Entrada Fase "S" do Disjuntor.

Prioridade: Programar Manutenção (Ver Material Técnico item 2)
