ANÁLISE DE VIBRAÇÃO**DAE - SUMARÉ****1. OBJETIVO**

Apresentar ao DAE a Análise de Vibrações realizada nos equipamentos de sua unidade em Sumaré.

24 de Outubro de 2014

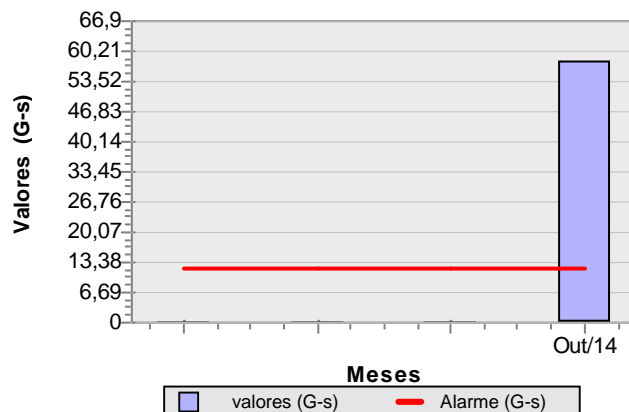
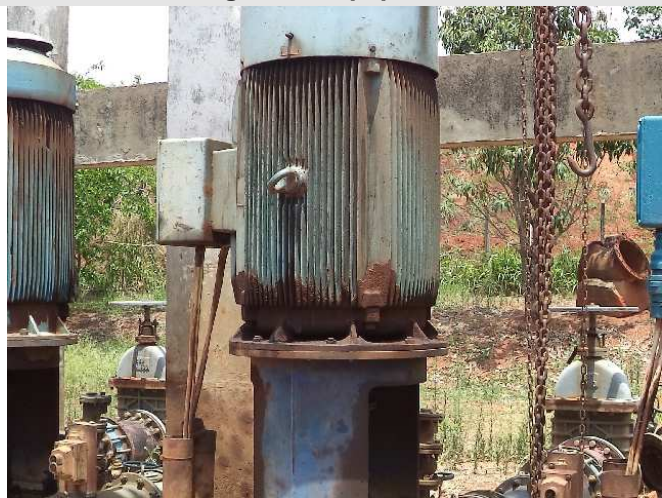
Pontos Col.		Out/14
P1D (G-s)		58,2
P1H (mm/s)		12,5
P1V (mm/s)		8,89
P2A (mm/s)		3,99
P2D (G-s)		
P2H (mm/s)		
P2V (mm/s)

Severidade/Data			24/10/2014
Defeitos Apresentados			Falha de Rolamento
Recomendações			Programar a parada da bomba para a substituição do rolamento.
Ações Tomadas			
Nº OS

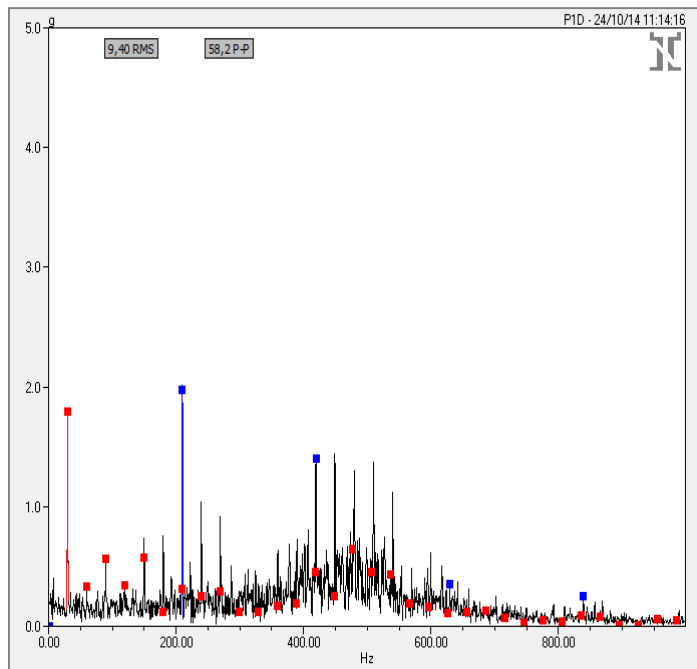
P1D

Observações: Picos não sincronos na frequência de 1N acompanhado de múltiplos harmônicos.

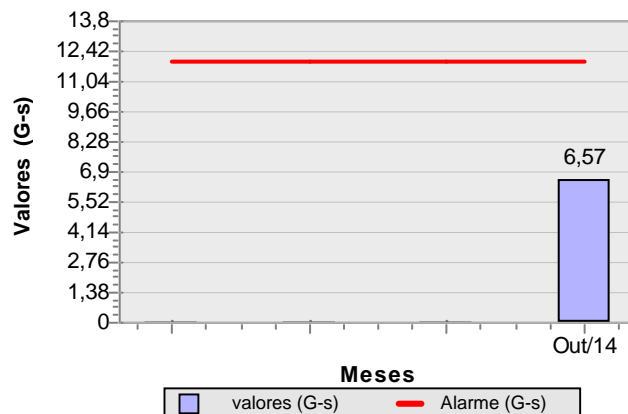
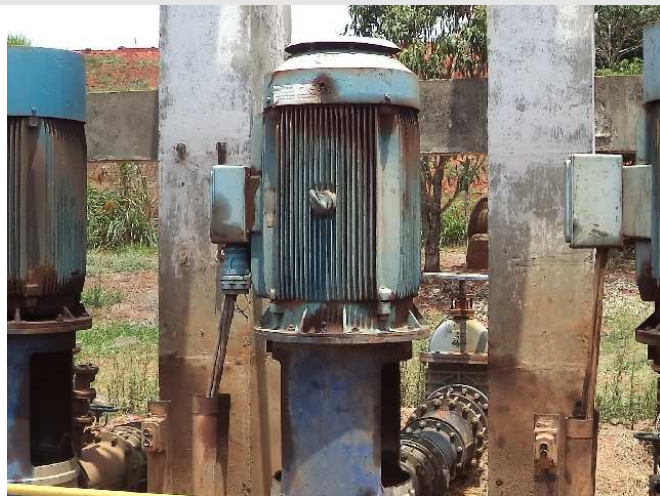
Pontos Col.			Out/14
M1D (G-s)			0,919
M1H (mm/s)			1,85
M1V (mm/s)			1,97
M2A (mm/s)			1,4
M2D (G-s)			6,57
M2H (mm/s)			2,02
M2V (mm/s)			2,97

Severidade/Data				24/10/2014
Defeitos Apresentados				Falha Lubrificação
Recomendações				Realizar a lubrificação dos rolamentos do motor.
Ações Tomadas				
Nº OS

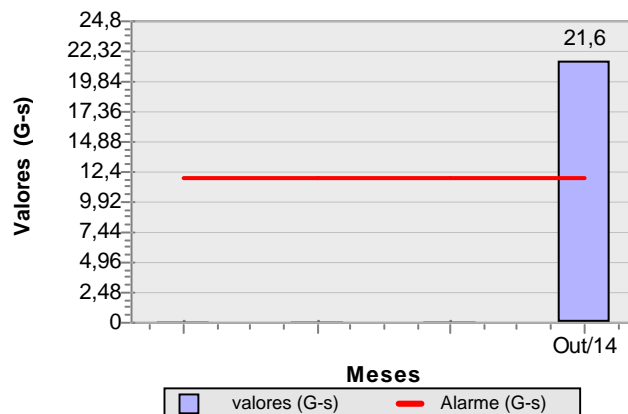
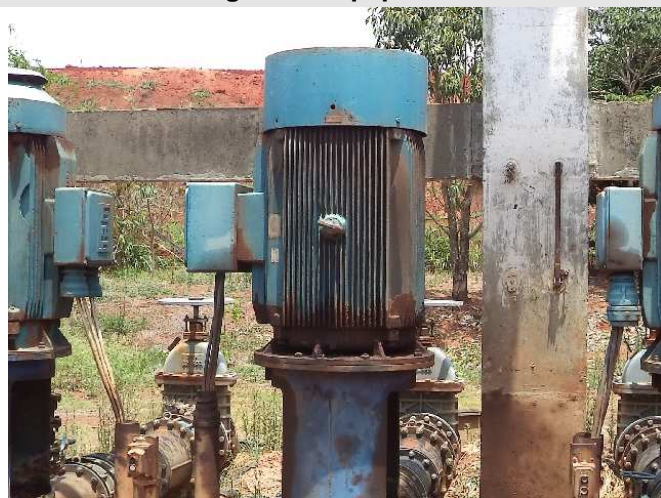
Pontos Col.			Out/14
M1D (G-s)			6,19
M1H (mm/s)			3,15
M1V (mm/s)			2,15
M2A (mm/s)			1,53
M2D (G-s)			21,6
M2H (mm/s)			2,01
M2V (mm/s)			2,26

Falha Lubrificação

Realizar a lubrificação de ambos os rolamentos do motor e programar a parada do mesmo para a substituição dos rolamentos.

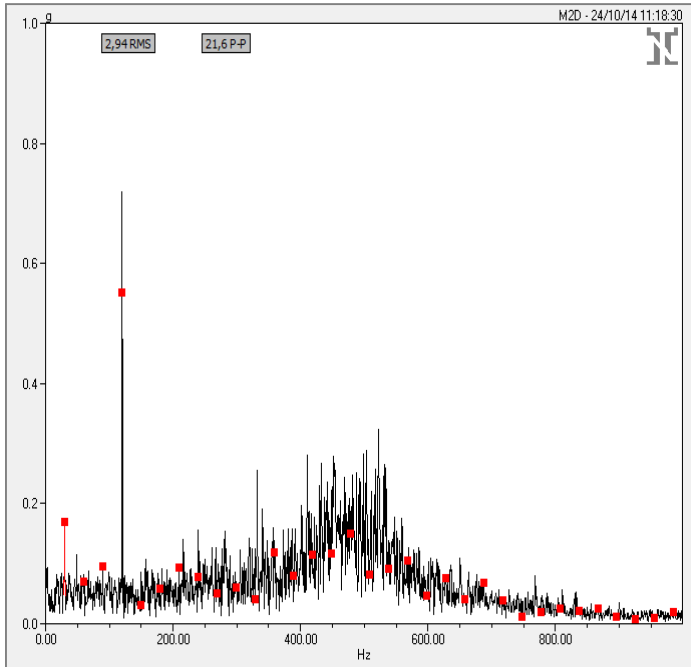
M2D

Observações: Níveis de carpete elevado em ambos os mancais do motor característico de falha de lubrificação.

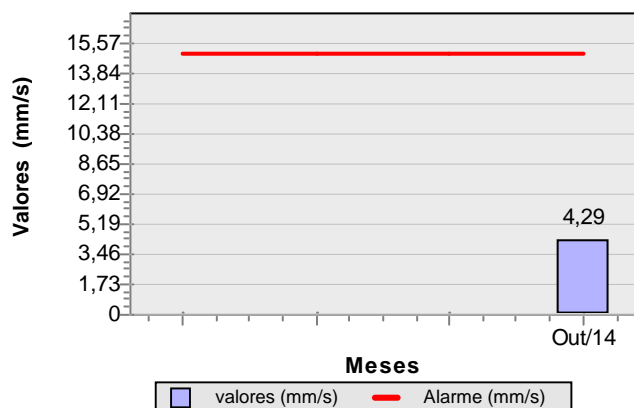
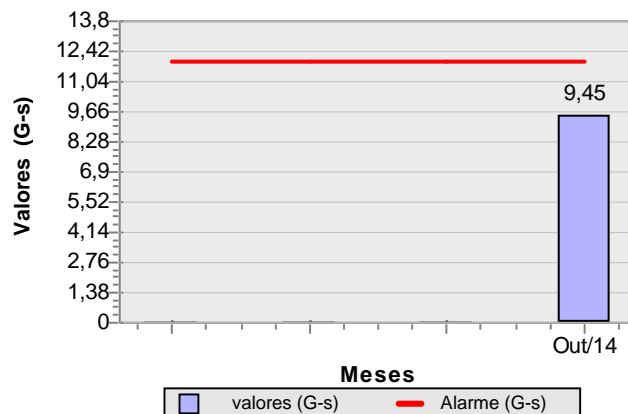
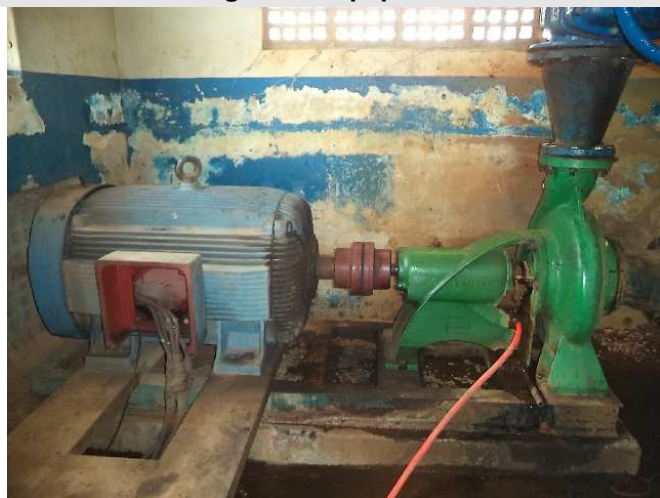
Pontos Col.			Out/14
M1D (G-s)			5,3
M1H (mm/s)			2,84
M1V (mm/s)			3,05
M2A (mm/s)			3,29
M2D (G-s)			9,45
M2H (mm/s)			4,29
M2V (mm/s)			3,79

Severidade/Data			24/10/2014
Defeitos Apresentados			Falha de Rolamento
Recomendações			Programar a parada do motor para a substituição dos rolamentos.
Ações Tomadas			
Nº OS

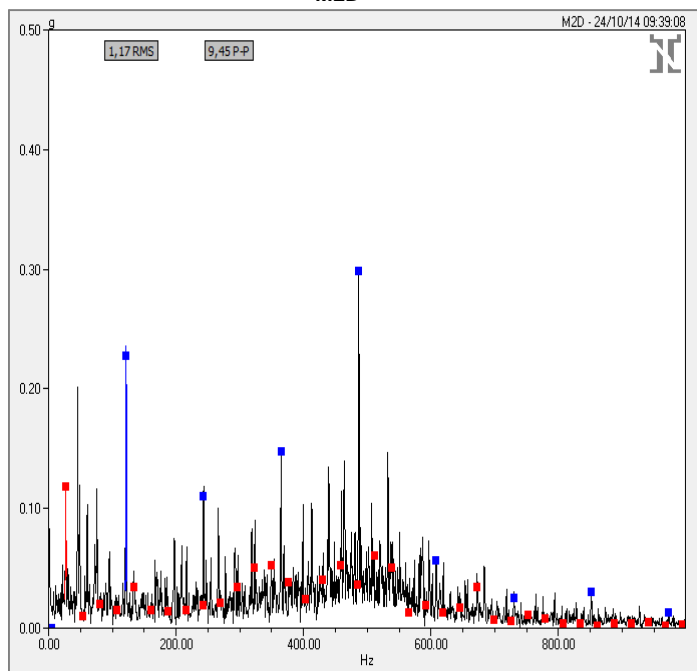
M2D

Observações: Picos não sincronos na frequência de 1N acompanhado de múltiplos harmônicos.

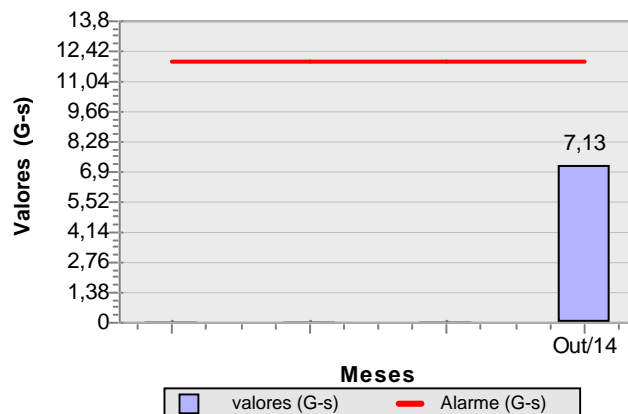
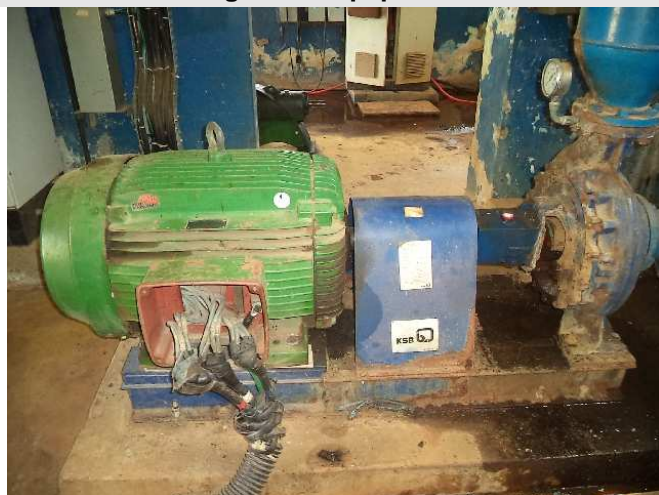
Pontos Col.			Out/14
M1D (G-s)			7,13
M1H (mm/s)			1,12
M1V (mm/s)			1,16
M2A (mm/s)			1,9
M2D (G-s)			6,45
M2H (mm/s)			1,33
M2V (mm/s)			1,92

Severidade/Data				24/10/2014
Defeitos Apresentados				Falha Lubrificação
Recomendações				Realizar a lubrificação dos rolamentos do motor.
Ações Tomadas				
Nº OS

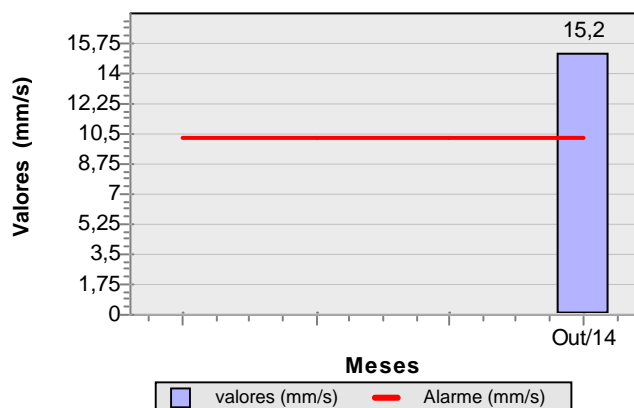
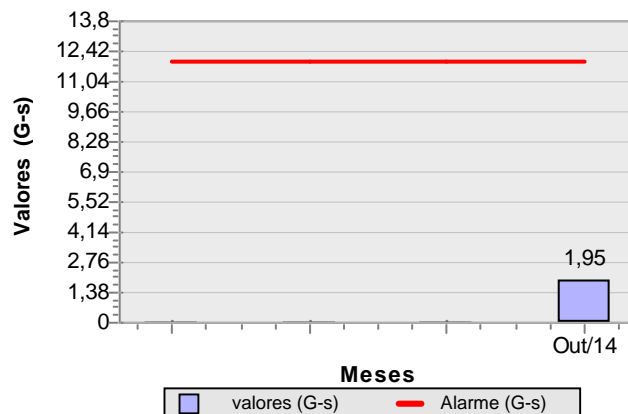
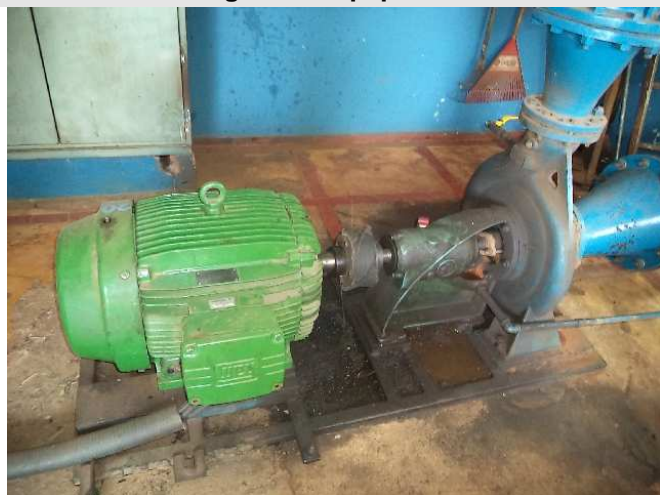
Pontos Col.			Out/14
M1D (G-s)			1,95
M1H (mm/s)			10,6
M1V (mm/s)			3,33
M2A (mm/s)			15,2
M2D (G-s)			1,39
M2H (mm/s)			8,49
M2V (mm/s)

Severidade/Data			24/10/2014
Defeitos Apresentados			Falta de Rigidez
Recomendações			Melhorar fixação da base a fundação e reapertar os parafusos do conjunto.
Ações Tomadas			
Nº OS

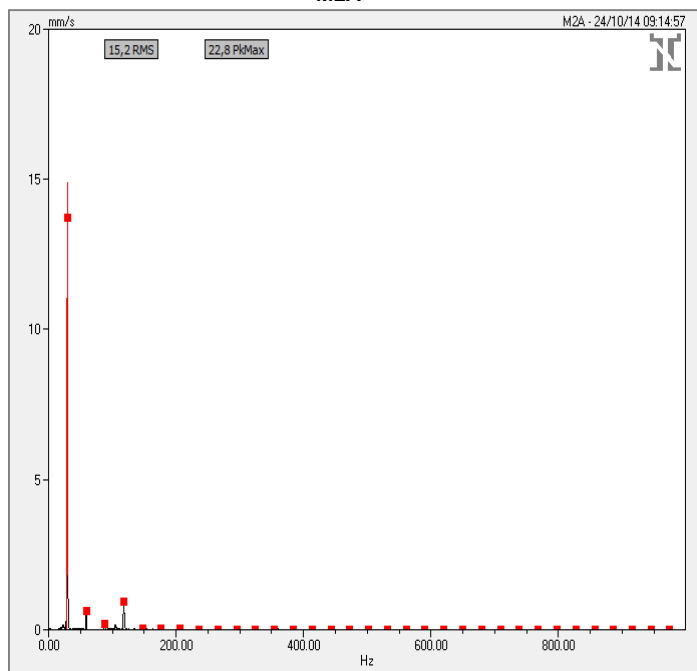
M2A

Equipamento: MELE-01 - MOTOR BOMBA 1 CAPTAÇÃO MARCELO **TAG:** CAPM
Local: CAPM - CAPTAÇÃO MARCELO **Pot:** 75 **RPM:** 1780 **Tab (mm/s):** TAB02 **Tab (G-s):** TDM02
Observações: Pico na frequência de 1N acompanhado de múltiplos harmônicos.

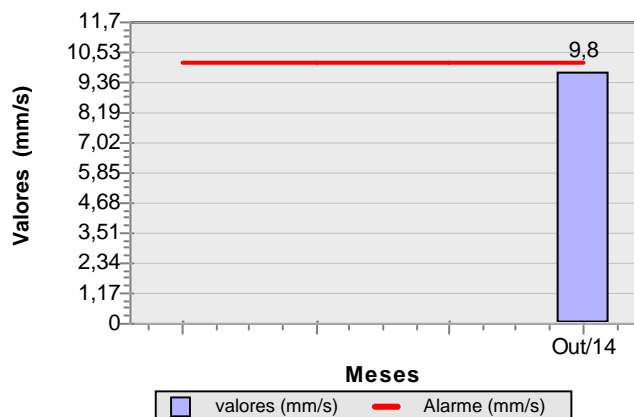
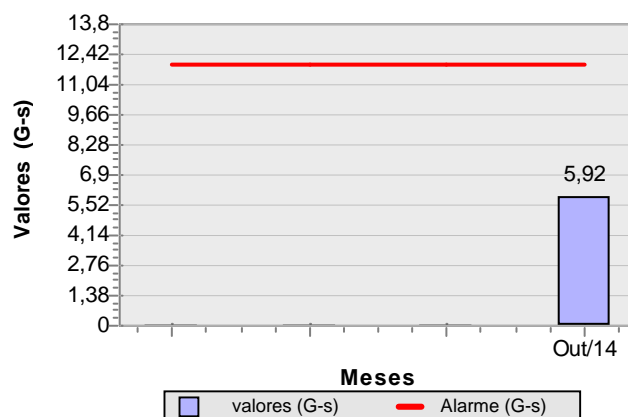
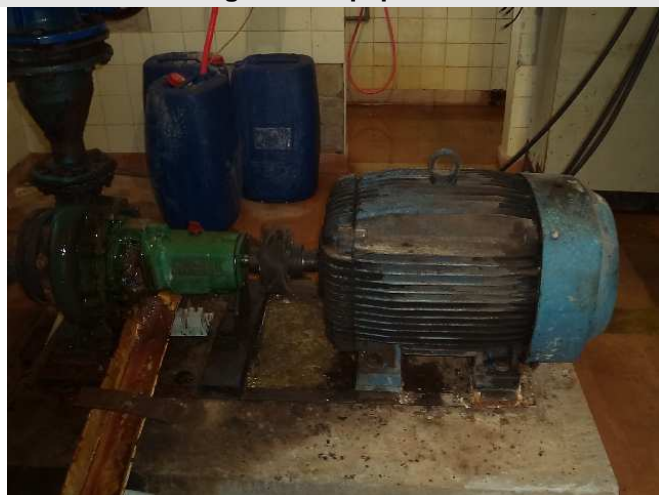
Pontos Col.			Out/14
P1D (G-s)			4,57
P1H (mm/s)			9,8
P1V (mm/s)			4,66
P2A (mm/s)			2,57
P2D (G-s)			5,92
P2H (mm/s)			2,66
P2V (mm/s)			2,25

Desalinhamento

Checar acoplamento quanto a falhas e folgas substituir os elementos danificados e alinhar o conjunto.

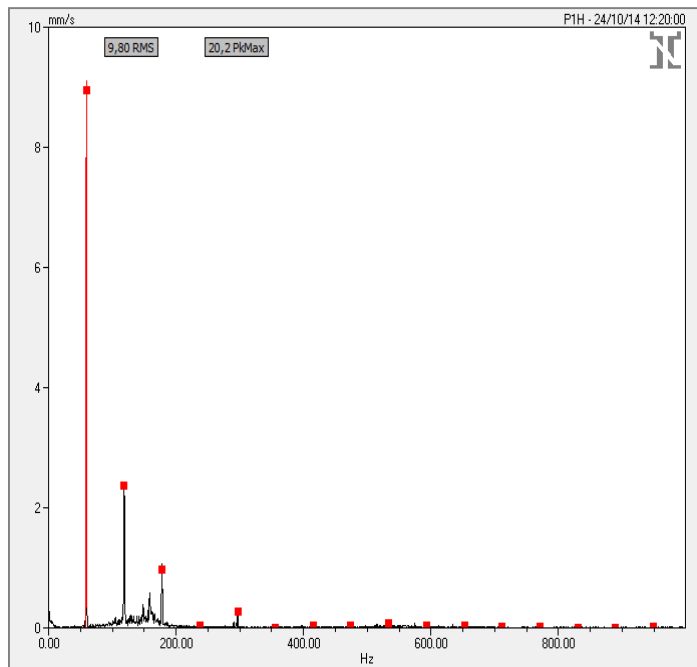
P1H

Observações: Picos na frequência de 1 e 2N acompanhado de múltiplos harmônicos.
