ANÁLISE TERMOGRÁFICA

SAAE - Atibaia SAAE

Apresentar ao SAAE a Inspeção Termográfica realizada nos equipamentos de suas unidades em Atibaia

30 de Julho de 2014

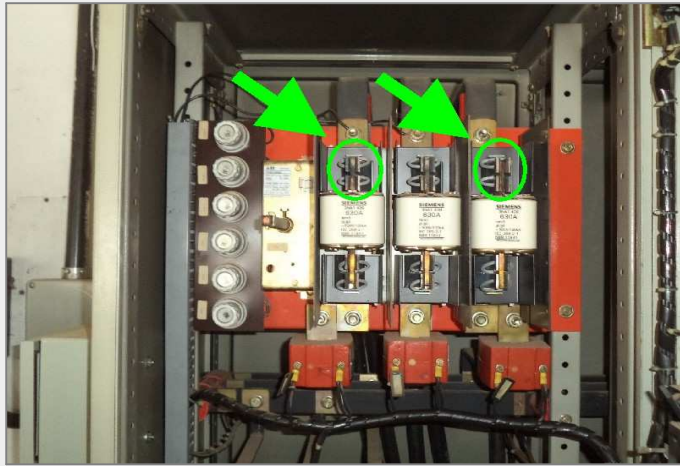
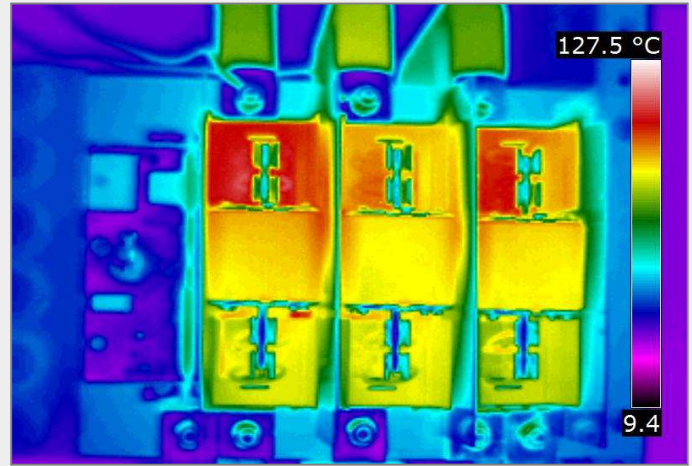
Equipamento: PELE-05 - PAINEL GERAL DE COMANDO

Informações sobre o componente
Defeito: Aquecimento Fusível NH Fases R, S e T

Tipo de Componente: FUSÍVEL NH

Parte: Garra e Mola de Pressão

MTA: 80

T. Coletada	T. Corrigida	Status
T. Máxima			○
Fase R	128,6	128,6	●
Fase S	110,2	110,2	●
Fase T	121,2	121,2	●

Desconectar os Fusíveis NH da base (fazer isso em todas as Fases), limpar oxidações, verificar estado das molas de aperto e encaixe. Analisar o "porque" dos altos valores de temperatura de forma geral

Prioridade: Manutenção Imediata (Ver Material Técnico item 2)

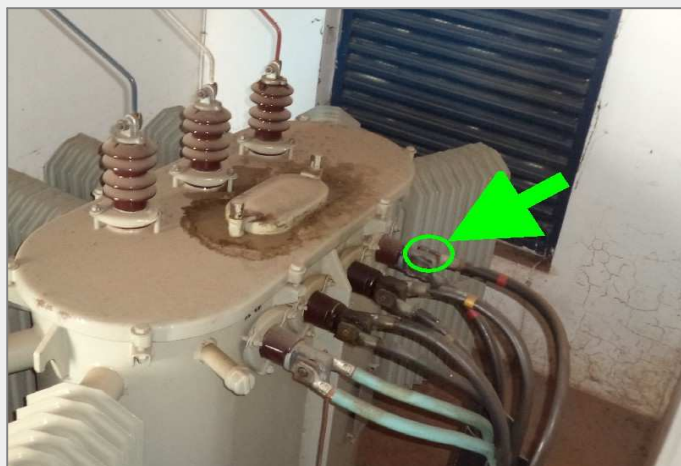
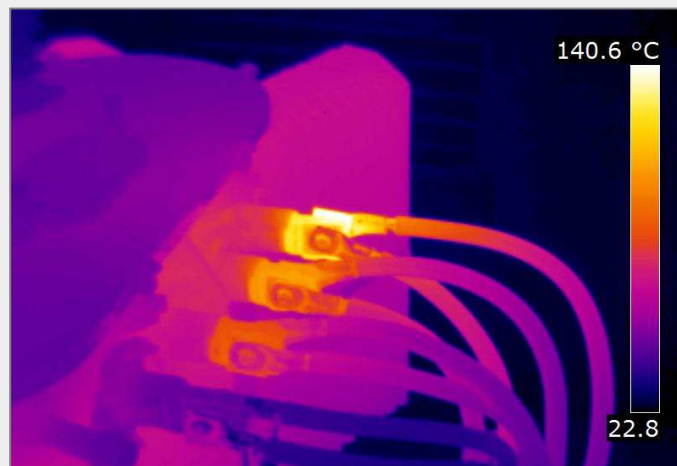
Equipamento: SUBE-07 - TRANSFORMADOR E SECCIONADORA DE ALTA

Informações sobre o componente
Defeito: Aquecimento Conexão Saida Trafo FaseT (X03)

Tipo de Componente: TRAFÓ A ÓLEO

Parte: Conexões de Saida

MTA: 90

T. Coletada	T. Corrigida	Status
T. Máxima	140,6	140,6	●
Fase R			○
Fase S			○
Fase T			○

Soltar Conexão de Saida do Transformador na Fase X03, inspecionar o estado dos terminais de contato (cabo e mufla do trafo), limpar eventuais oxidações devido o aquecimento e reapertar corretamente.

Prioridade: Manutenção Imediata (Ver Material Técnico item 2)

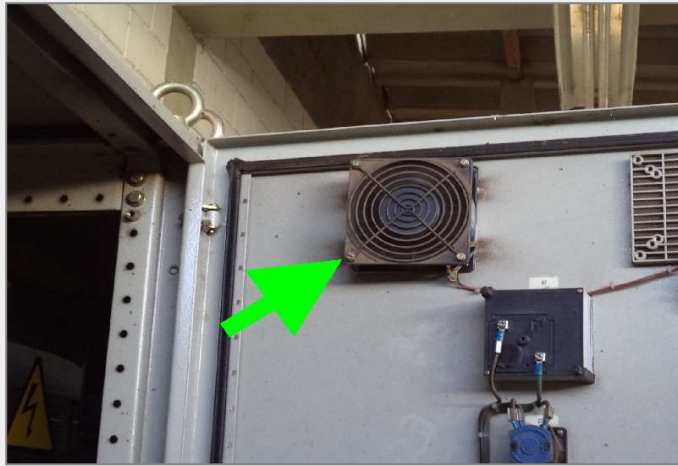
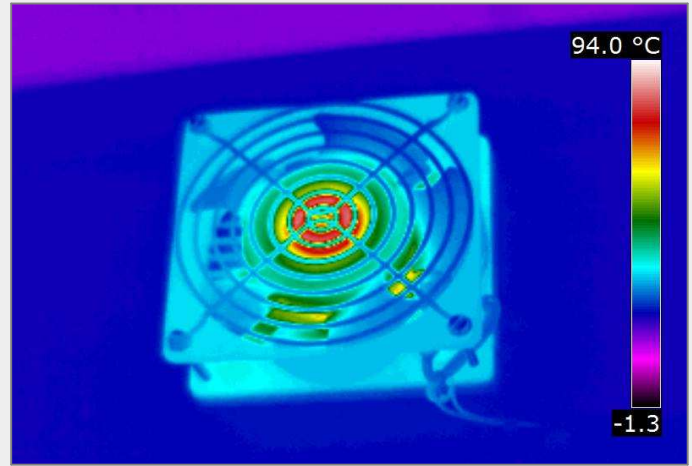
Equipamento: PELE-04 - PAINEL ACIONAMENTO BOMBA CENTRIFUGA Nº2

Informações sobre o componente
Defeito: Aquecimento no Ventilador de Exaustao do Painel

Tipo de Componente: COOLER

MTA: 70

T. Coletada	T. Corrigida	Status
T. Máxima	94	94	●
Fase R			○
Fase S			○
Fase T			○

Ventilador travado por excesso de pó no corpo. Realizar limpeza com ar comprimido (pode-se também passar em seguida um Limpa Contatos) . Aproveitar e realizar limpeza geral no Painel Eletrico.

Prioridade: Manutenção Imediata (Ver Material Técnico item 2)
