ANÁLISE DE VIBRAÇÃO

LEME - Leme SAECIL

Apresentar ao SAECIL a Análise de Vibrações realizada nos equipamentos de sua unidade em 11/07/2014

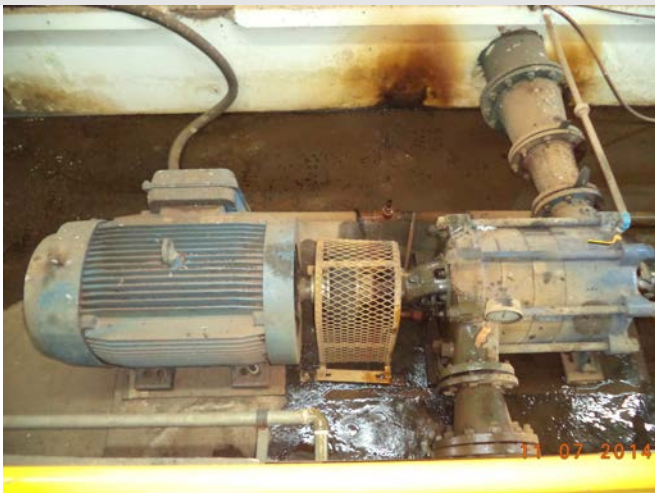
Pontos Col.				Jul/14
P1D	(G-s)			13,5
P1H	(mm/s)			2,07
P1V	(mm/s)			7,03
P2A	(mm/s)			1,36
P2D	(G-s)			6,46
P2H	(mm/s)			2,33
P2V	(mm/s)			1,84

Severidade/Data				11/07/2014
Defeitos Apresentados				Folgas
Recomendações				Checar mancais e eixo quanto a folgas e substituir.
Ações Tomadas				
Nº OS

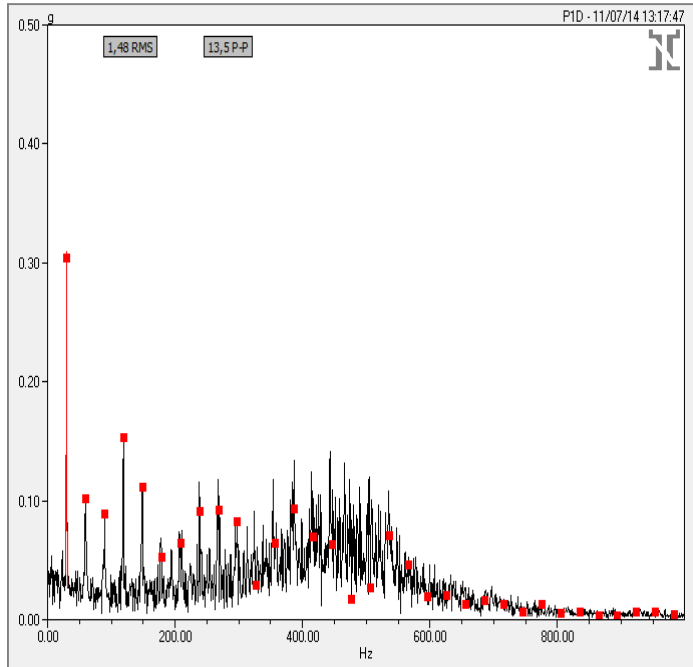
P1D

Observações: Pico na frequência de 1N acompanhado de múltiplos harmônicos.

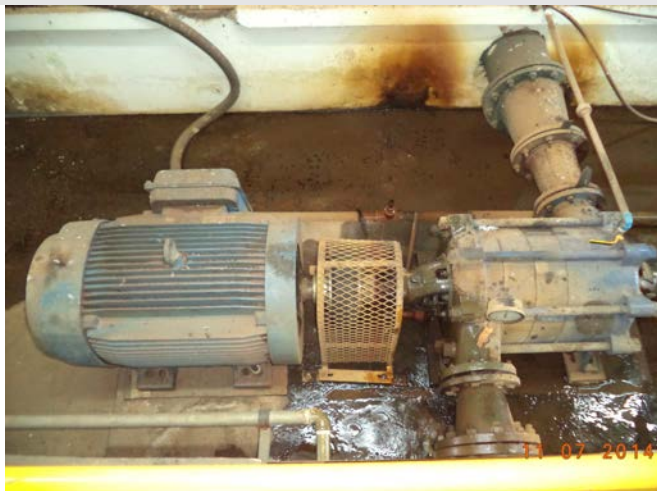
Pontos Col.			Jul/14
P1D (G-s)			18,4
P1H (mm/s)			5,37
P1V (mm/s)			4,05
P2A (mm/s)			1,71
P2D (G-s)			6,17
P2H (mm/s)			2,75
P2V (mm/s)			2,8

Severidade/Data				11/07/2014
Defeitos Apresentados				Folgas
Recomendações				Checar mancais e eixo quanto a folgas e substituir.
Ações Tomadas				
Nº OS

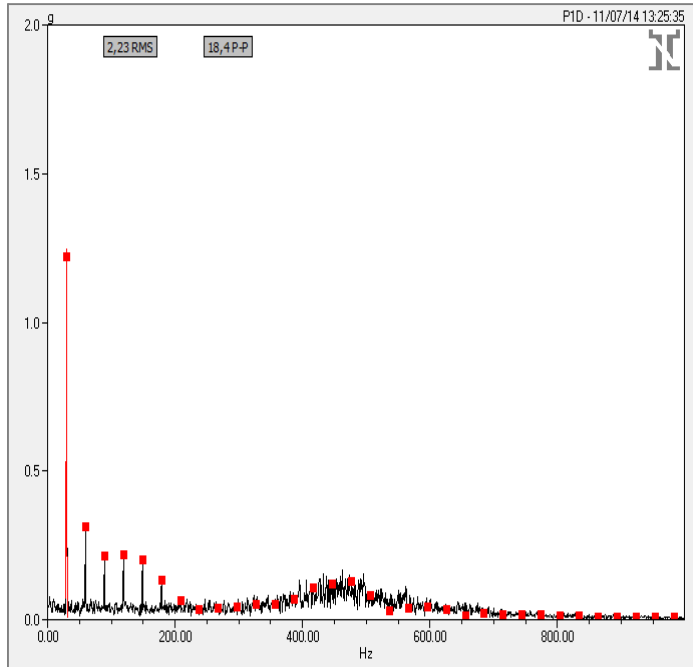
P1D

Observações: Pico na frequência de 1N acompanhado de múltiplos harmônicos.

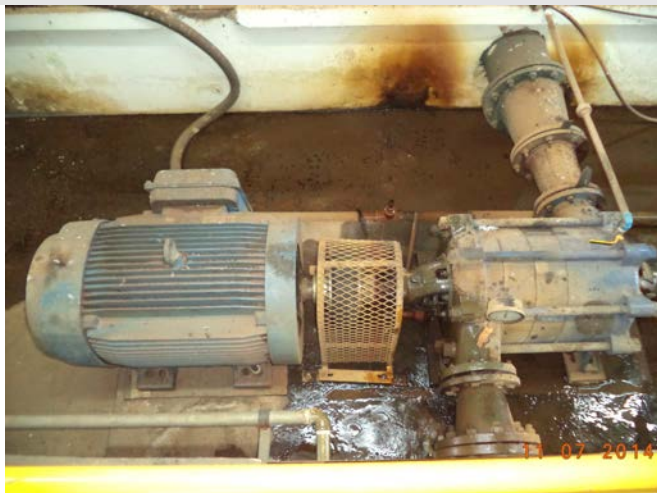
Pontos Col.			Jul/14
M1D (G-s)			15,5
M1H (mm/s)			1,77
M1V (mm/s)			1,61
M2A (mm/s)			3,21
M2D (G-s)			65,5
M2H (mm/s)			7,81
M2V (mm/s)			1,9

Severidade/Data				11/07/2014
Defeitos Apresentados				Falha de Rolamento
Recomendações				Programar parada do motor para a substituição dos rolamentos.
Ações Tomadas				
Nº OS

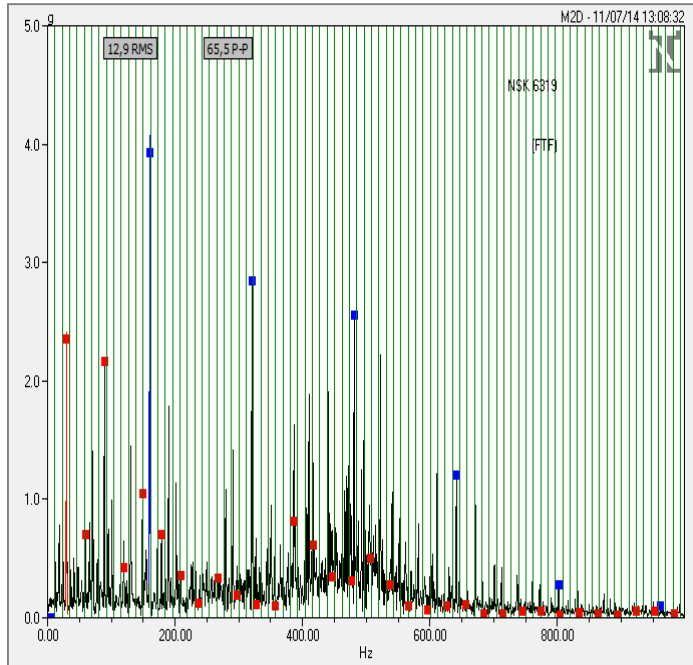
M2D

Observações: Picos não sincronos de 1N acompanhado de multiplos harmonicos.

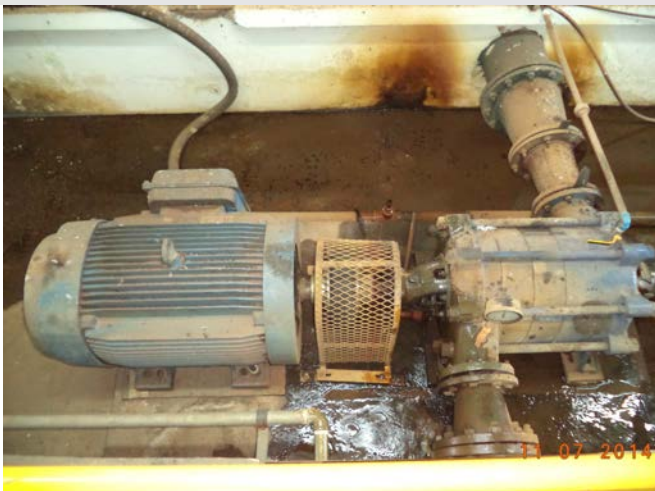
Pontos Col.			Jul/14
M1D (G-s)			7,03
M1H (mm/s)			1,93
M1V (mm/s)			2,48
M2A (mm/s)			3,66
M2D (G-s)			56,1
M2H (mm/s)			7,46
M2V (mm/s)			3,15

Severidade/Data				11/07/2014
Defeitos Apresentados				Falha de Rolamento
Recomendações		-200	-200	Programar parada do motor para a substituição dos rolamentos.
Ações Tomadas				
Nº OS

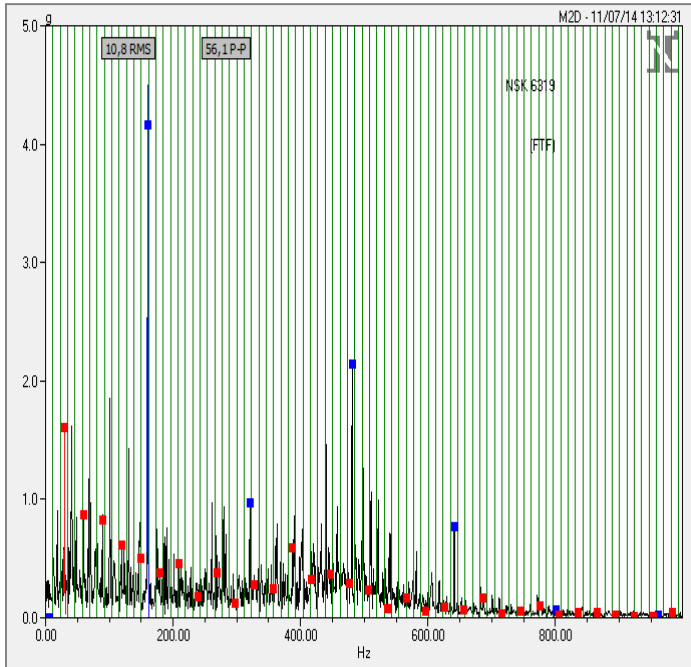
M2D

Observações: Picos não sincronos de 1N acompanhado de multiplos harmonicos.

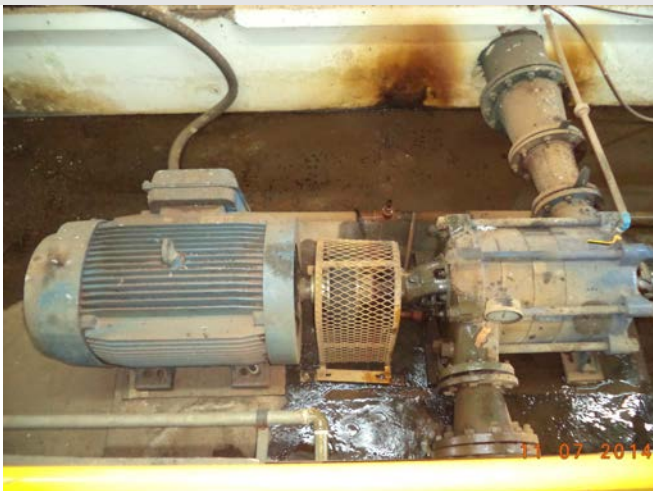
Pontos Col.			Jul/14
M1D (G-s)			1,47
M1H (mm/s)			0,952
M1V (mm/s)			0,699
M2A (mm/s)			1,34
M2D (G-s)			6,5
M2H (mm/s)			1,6
M2V (mm/s)			1,26

Severidade/Data				11/07/2014
Defeitos Apresentados				Falha Lubrificação
Recomendações				Lubrificar rolamentos do motor e atentar para quantidade de exata de lubrificante.
Ações Tomadas				
Nº OS

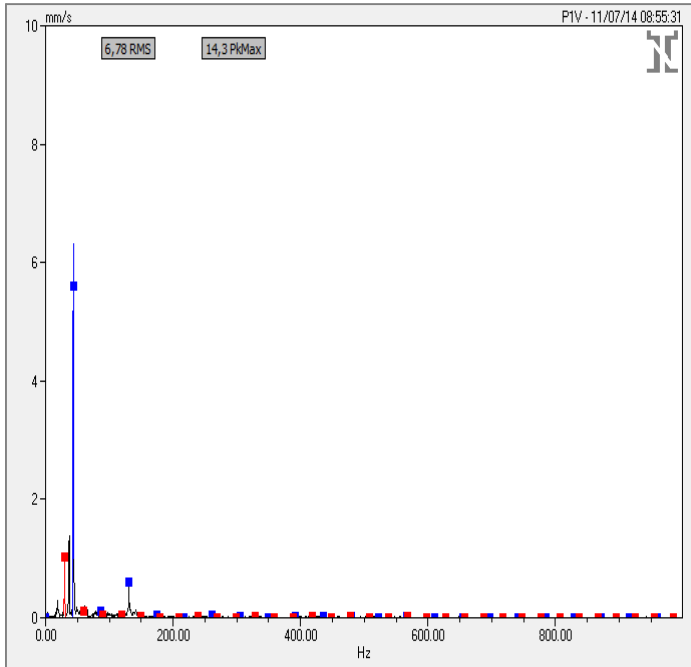
P1V

Observações: Picos na frequência de falha de correias.

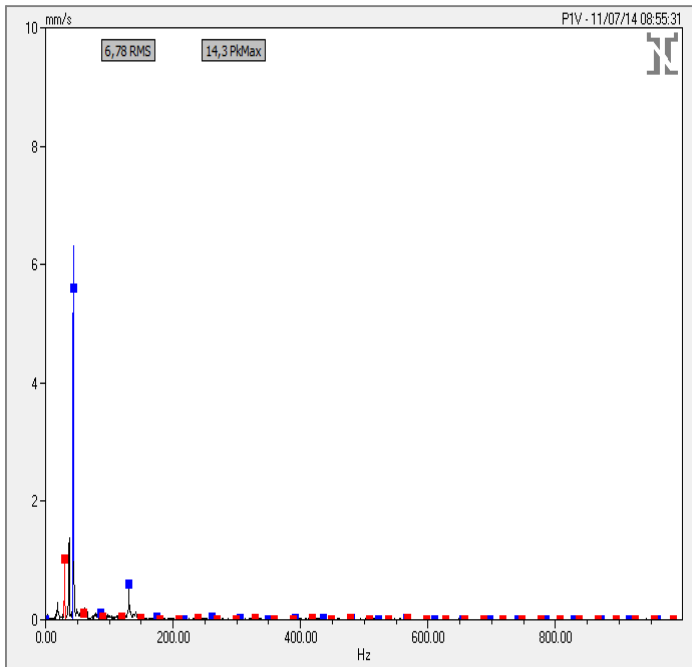
P1V

Observações: Picos na frequência de falha de correias.

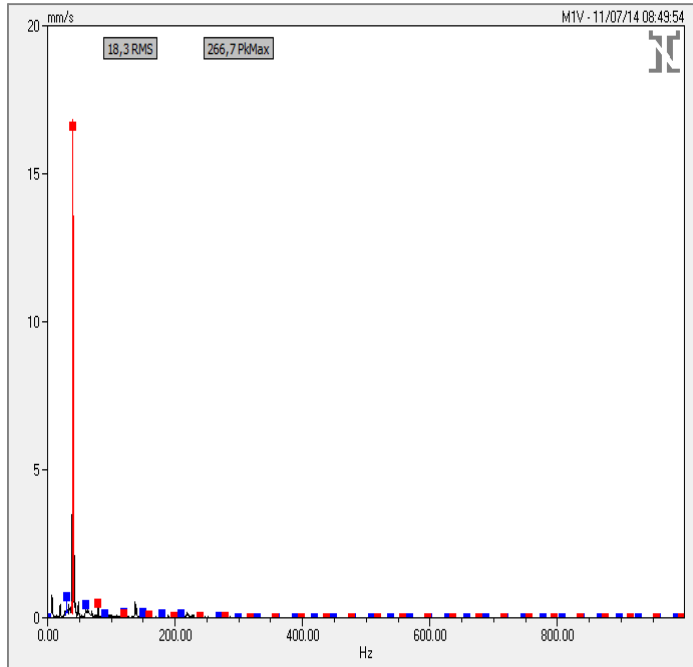
Pontos Col.			Jul/14
M1D (G-s)			2,94
M1H (mm/s)			10,1
M1V (mm/s)			18,3
M2A (mm/s)			7,52
M2D (G-s)			3,27
M2H (mm/s)			10,6
M2V (mm/s)			12,3

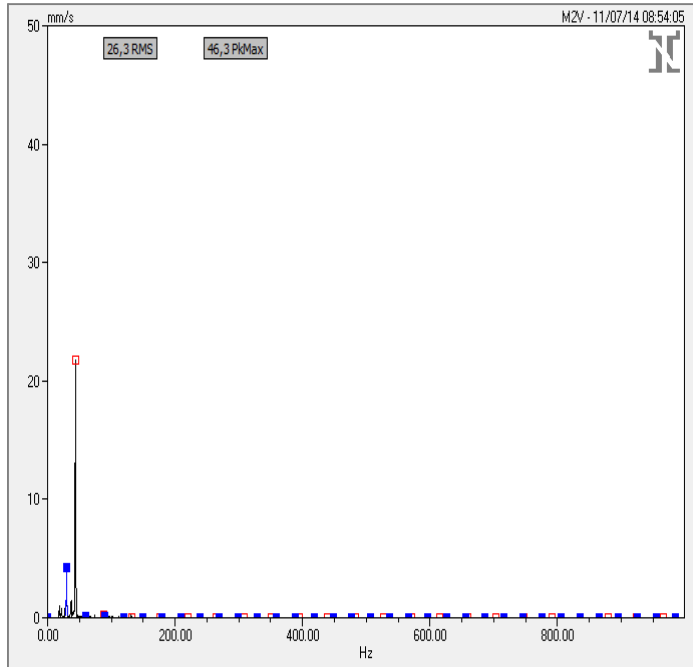
Pontos Col.			Jul/14
M1D (G-s)			1,71
M1H (mm/s)			4,69
M1V (mm/s)			14,3
M2A (mm/s)			7,95
M2D (G-s)			6,85
M2H (mm/s)			6,66
M2V (mm/s)			26,3
