### ANÁLISE DE VIBRAÇÃO

#### LOUVEIRA - Louveira DAE

Apresentar ao DAE a Análise de Vibrações realizada nos equipamentos de sua unidade em Louveira.

27 de Agosto de 2014

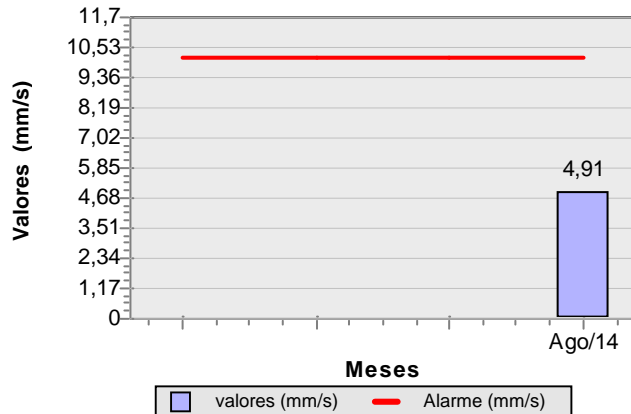
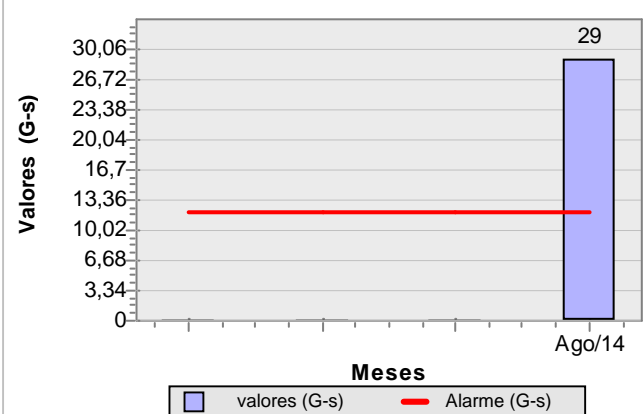
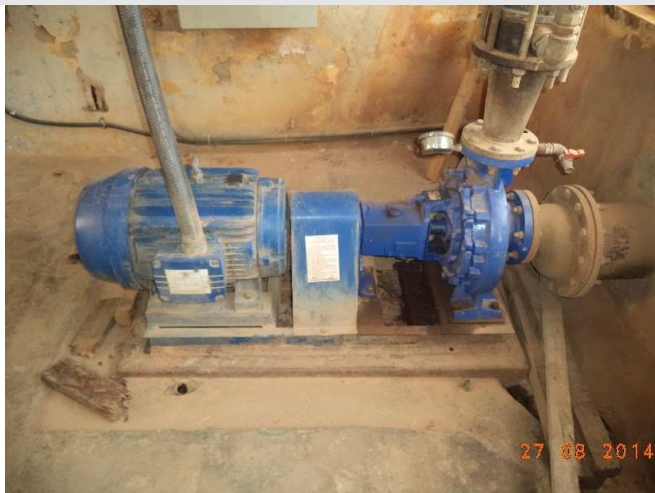
**INFORMAÇÕES TÉCNICAS**
**Equipamento:** BCEN-04 - BOMBA B

Pontos Col.			Ago/14
P1D (G-s)			29
P1H (mm/s)			4,91
P1V (mm/s)			4,44
P2A (mm/s)			4,22
P2D (G-s)			25,4
P2H (mm/s)			3,02
P2V (mm/s)			2,95

Severidade/Data			27/08/2014
Defeitos Apresentados			Falha de Rolamento
Recomendações			Programar parada do equipamento para a substituição dos rolamentos.
Ações Tomadas			
Nº OS

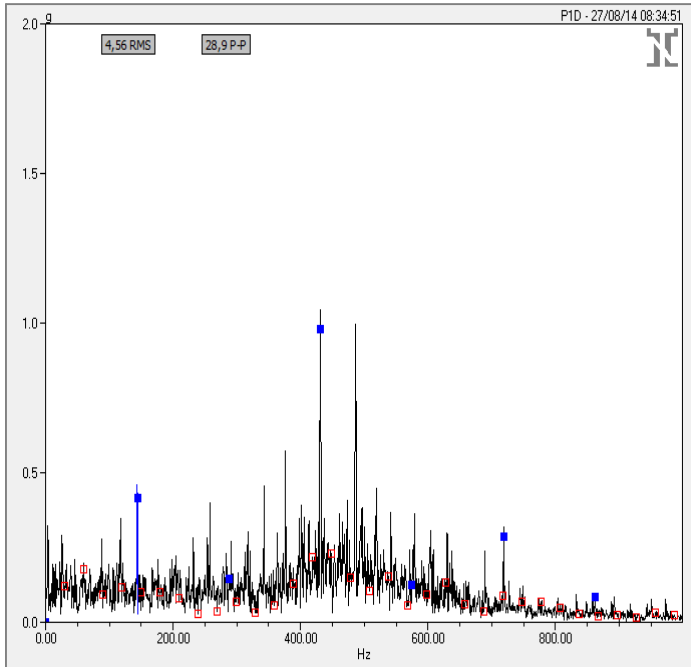
P1D

**Observações:** Picos não sincronos de 1N acompanhado de multiplos harmônicos.

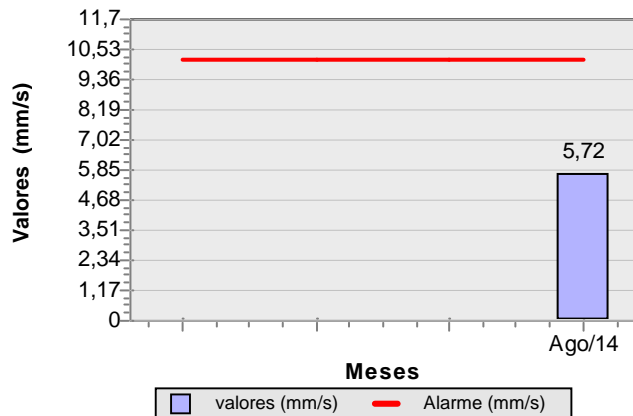
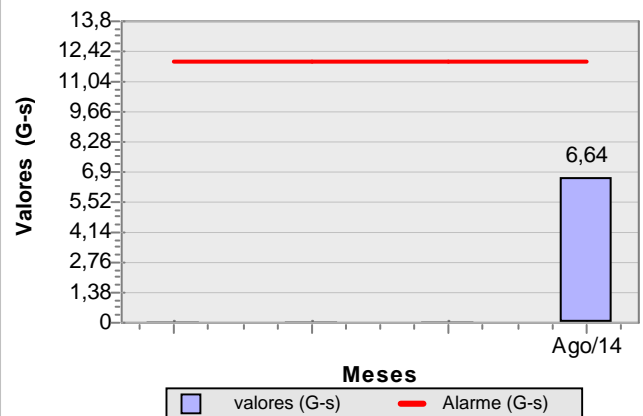
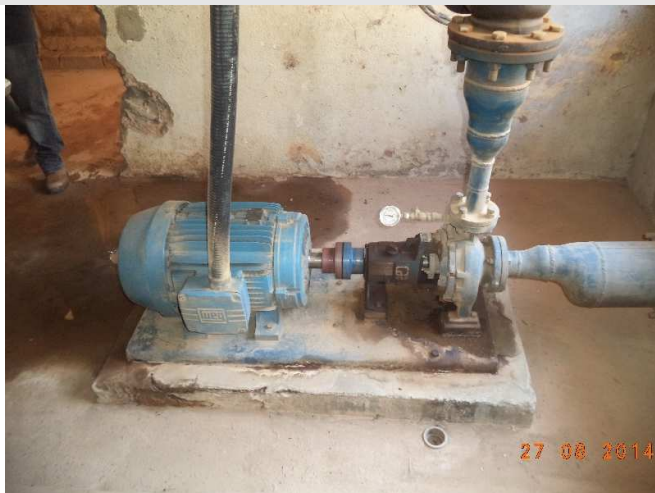
**INFORMAÇÕES TÉCNICAS**
**Equipamento:** BCEN-01 - BOMBA DE LOUVEIRA

Pontos Col.			Ago/14
P1D (G-s)			6,64
P1H (mm/s)			5,72
P1V (mm/s)			3,33
P2A (mm/s)			3,09
P2D (G-s)			5,38
P2H (mm/s)			3,75
P2V (mm/s)			3,83

Severidade/Data				27/08/2014
Defeitos Apresentados				Desalinhamento/Folgas
Recomendações				Checkar acoplamento quanto a folgas e falhas, substituir os elementos danificados e alinhar o conjunto.
Ações Tomadas				
Nº OS

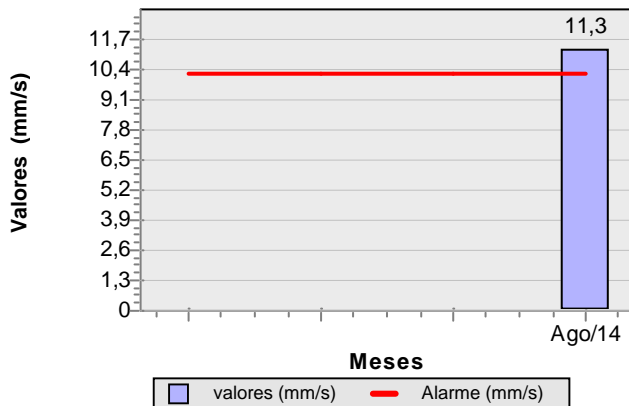
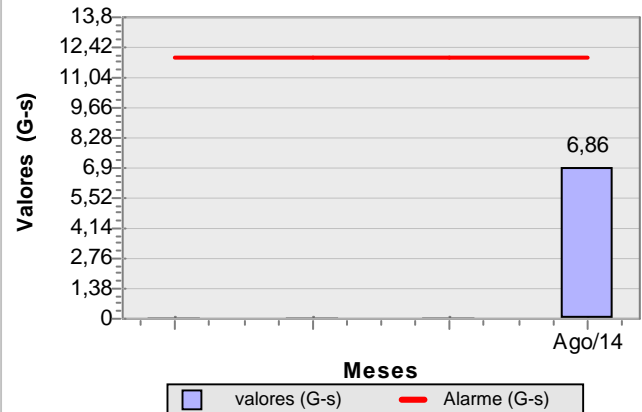
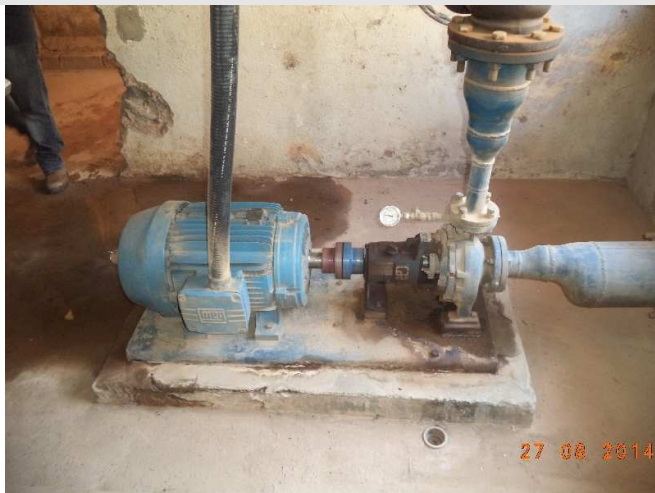
**Equipamento:** MELE-01 - MOTOR BOMBA DE LOUVEIRA

Pontos Col.			Ago/14
M1D (G-s)			3,27
M1H (mm/s)			2,31
M1V (mm/s)			11,3
M2A (mm/s)			3,69
M2D (G-s)			6,86
M2H (mm/s)			1,58
M2V (mm/s)

Severidade/Data				27/08/2014
Defeitos Apresentados				Desalinhamento/Folgas
Recomendações				Checar acoplamento quanto a folgas e falhas, substituir os elementos danificados e alinhar o conjunto.
Ações Tomadas				
Nº OS

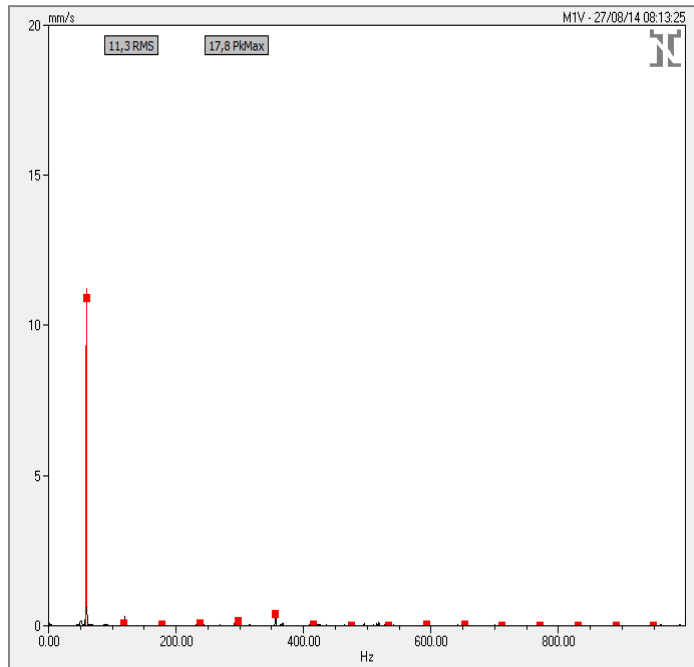
M1V

**Observações:** Pico na frequência de 1N acompanhado de múltiplos harmônicos.

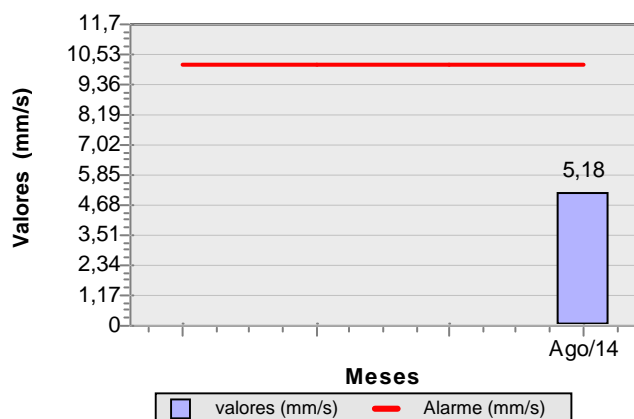
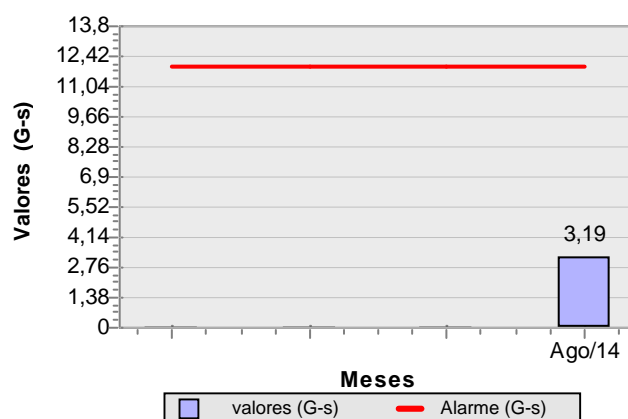
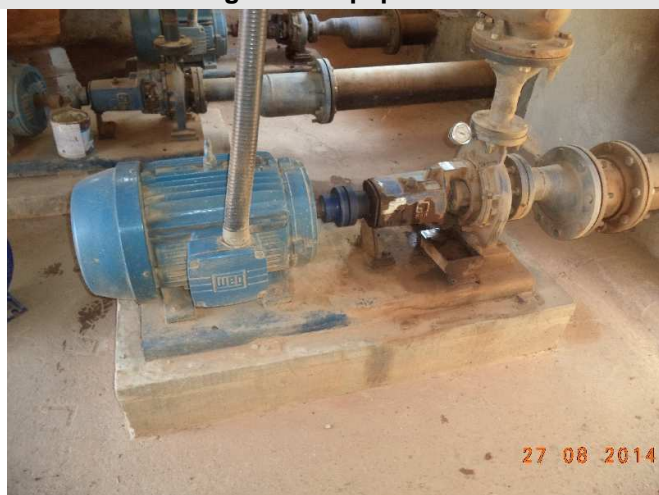
**INFORMAÇÕES TÉCNICAS**
**Equipamento:** MELE-02 - MOTOR BOMBA DR. MARCELO

Pontos Col.			Ago/14
M1D (G-s)			3,13
M1H (mm/s)			5,16
M1V (mm/s)			3,24
M2A (mm/s)			3,04
M2D (G-s)			3,19
M2H (mm/s)			5,18
M2V (mm/s)			3,42

Severidade/Data				27/08/2014
Defeitos Apresentados				Desalinhamento
Recomendações				Realizar o alinhamento entre eixo do conjunto.
Ações Tomadas				
Nº OS

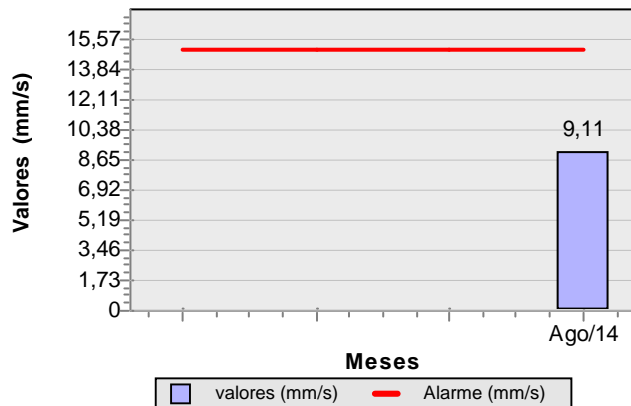
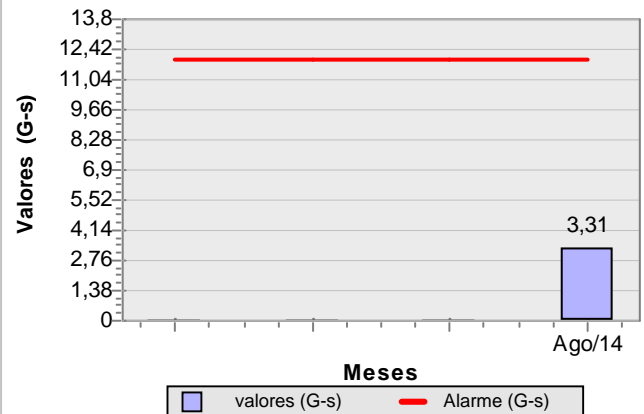
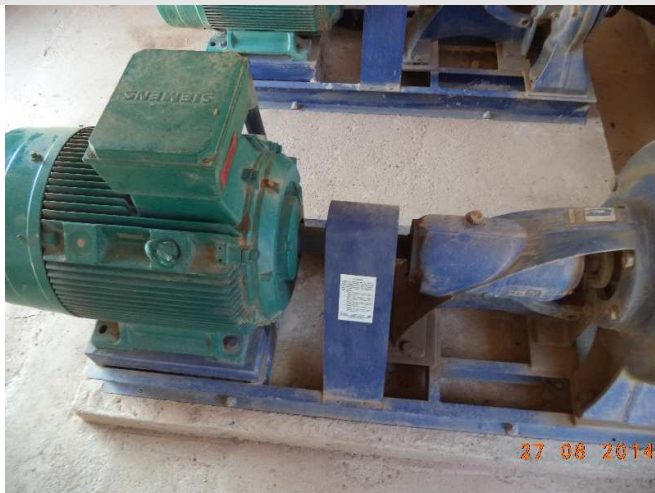
**INFORMAÇÕES TÉCNICAS**
**Equipamento:** BCEN-08 - BOMBA A

Pontos Col.			Ago/14
P1D (G-s)			3,28
P1H (mm/s)			1,14
P1V (mm/s)			5,11
P2A (mm/s)			
P2D (G-s)			3,31
P2H (mm/s)			9,11
P2V (mm/s)			5,83

Severidade/Data			27/08/2014
Defeitos Apresentados			Falta de Rigidez
Recomendações			Fixar base ao solo com maior numero de parbolts e encher as cavidades da base com concreto.
Ações Tomadas			
Nº OS

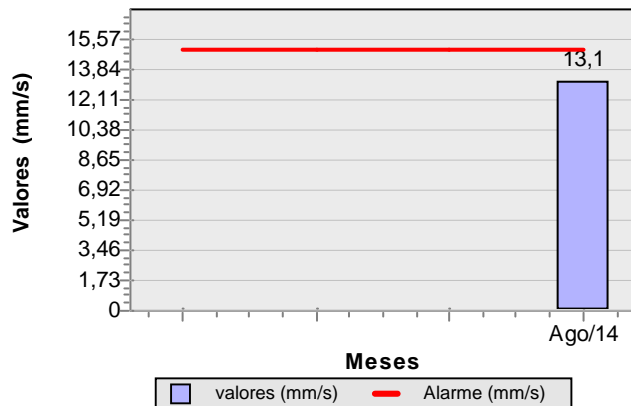
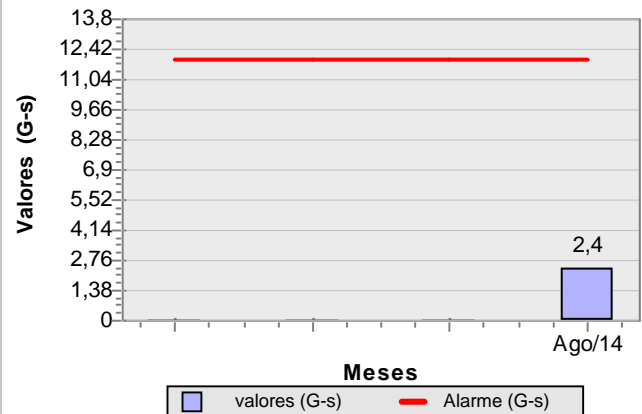
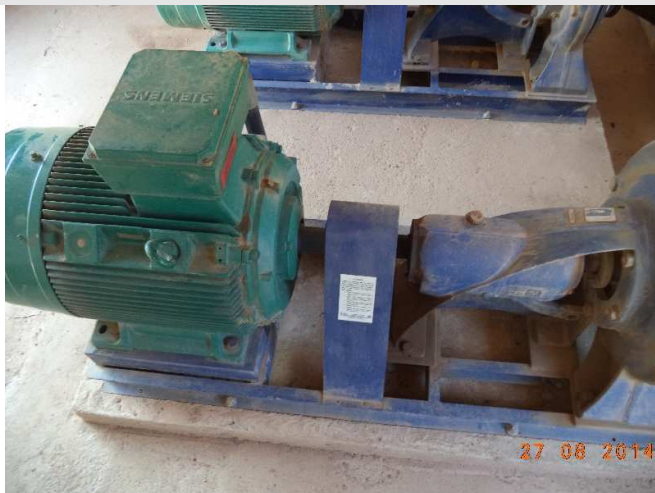
**INFORMAÇÕES TÉCNICAS**
**Equipamento:** MELE-08 - MOTOR BOMBA A

Pontos Col.			Ago/14
M1D (G-s)			1,59
M1H (mm/s)			11,1
M1V (mm/s)			3,78
M2A (mm/s)			7,13
M2D (G-s)			2,4
M2H (mm/s)			13,1
M2V (mm/s)			11,5

Severidade/Data				27/08/2014
Defeitos Apresentados				Falta de Rigidez
Recomendações				Fixar base ao solo com maior numero de parbolts e encher as cavidades da base com concreto.
Ações Tomadas				
Nº OS

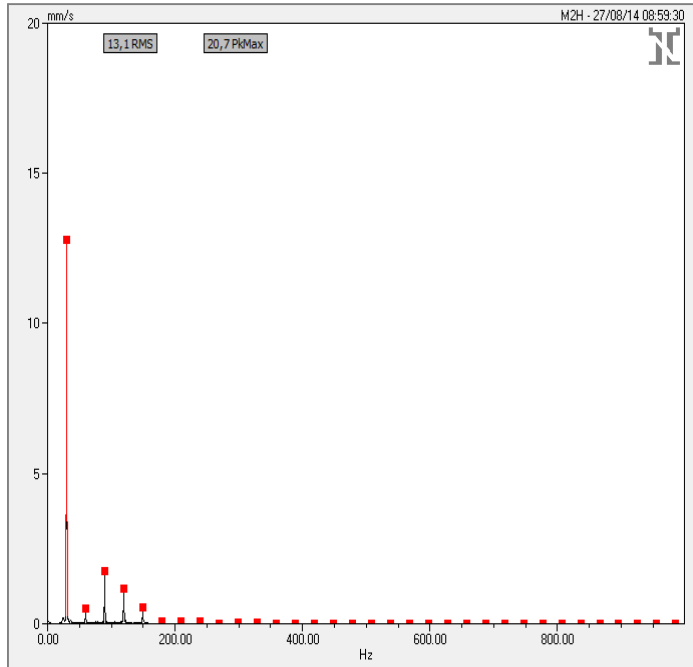
M2H

**Observações:** Pico na frequência de 1N acompanhado de múltiplos harmônicos.

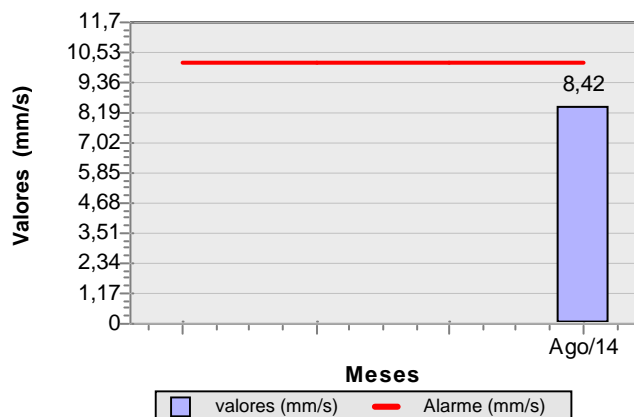
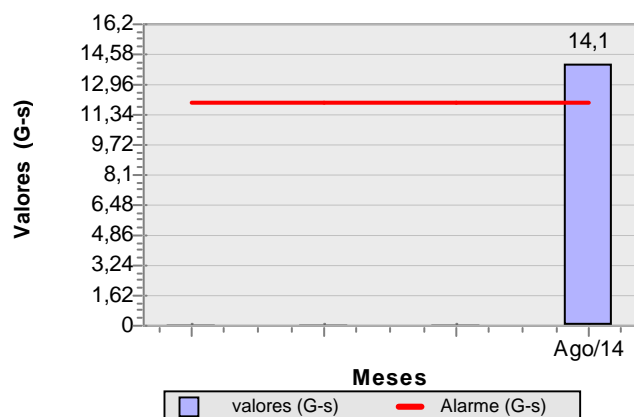
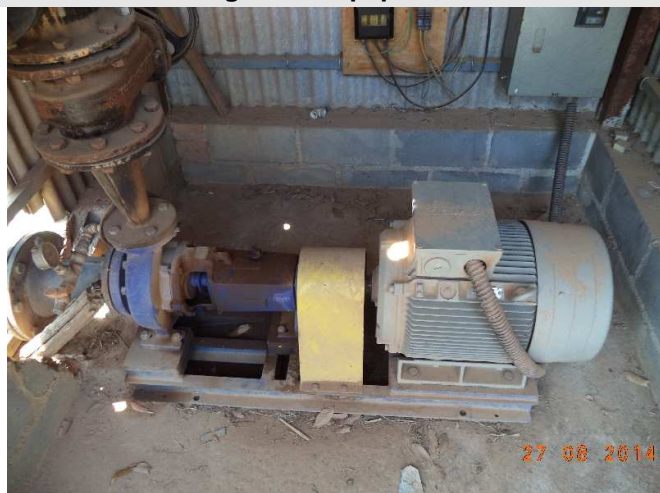
**INFORMAÇÕES TÉCNICAS**
**Equipamento:** BCEN-06 - BOMBA CAIXA DE AREIA

Pontos Col.				Ago/14
P1D	(G-s)			12,5
P1H	(mm/s)			7,49
P1V	(mm/s)			8,42
P2A	(mm/s)			3,71
P2D	(G-s)			14,1
P2H	(mm/s)			6,22
P2V	(mm/s)			8,19

Severidade/Data				27/08/2014
Defeitos Apresentados				Rolamento/Folgas
Recomendações				Checar eixo e mancais da bomba quanto a folgas e substituir os rolamentos.
Ações Tomadas				
Nº OS

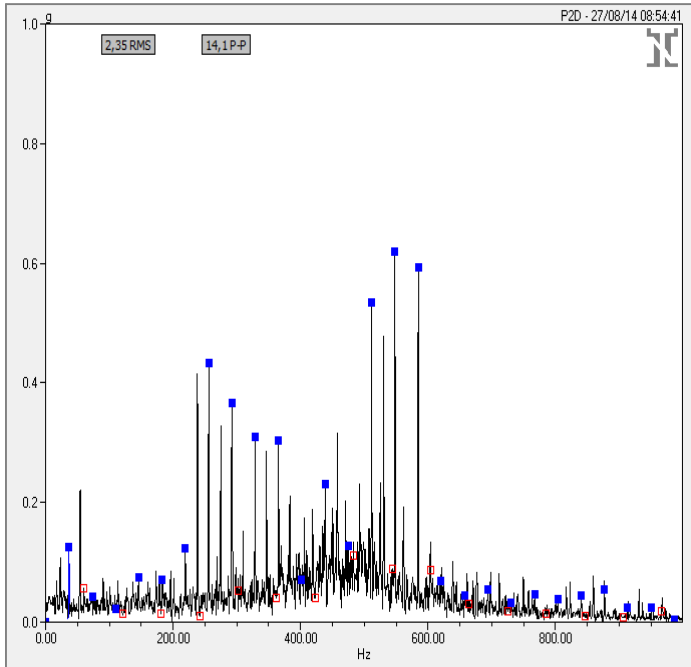
P2D

**Observações:** Picos não sincronos de 1n acompanhado de múltiplos harmônicos.
