ANÁLISE DE VIBRAÇÃO**DAAE - Araraquara****1. OBJETIVO**

Apresentar ao DAAE a Análise de Vibrações realizada nos equipamentos de sua unidade em Araraquara.

5 de Novembro de 2014

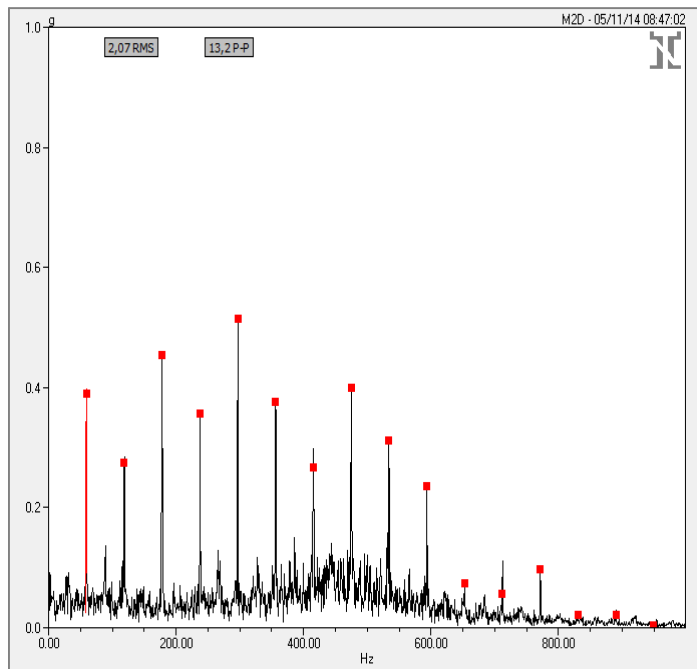
M2D

Severidade/Data				05/11/2014
Defeitos Apresentados				Folgas
Recomendações				Checar tampas e eixos quanto a folgas e substituir.
Ações Tomadas				
Nº OS

Observações: Pico na frequência de 1N acompanhado de múltiplos harmônicos.

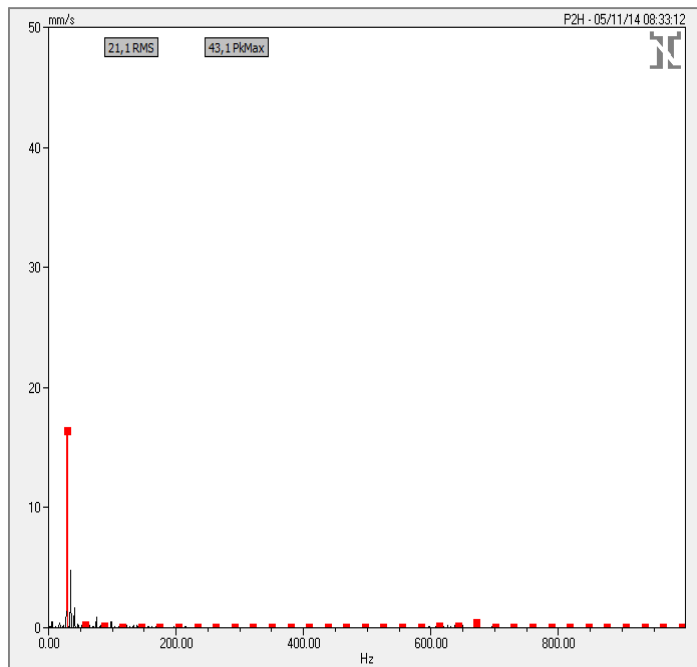
P2H

Severidade/Data				05/11/2014
Defeitos Apresentados				Falta de Rigidez
Recomendações				Melhorar fixação da base a fundação.
Ações Tomadas				
Nº OS

Observações: Pico na frequência de 1N acompanhado de múltiplos harmônicos.

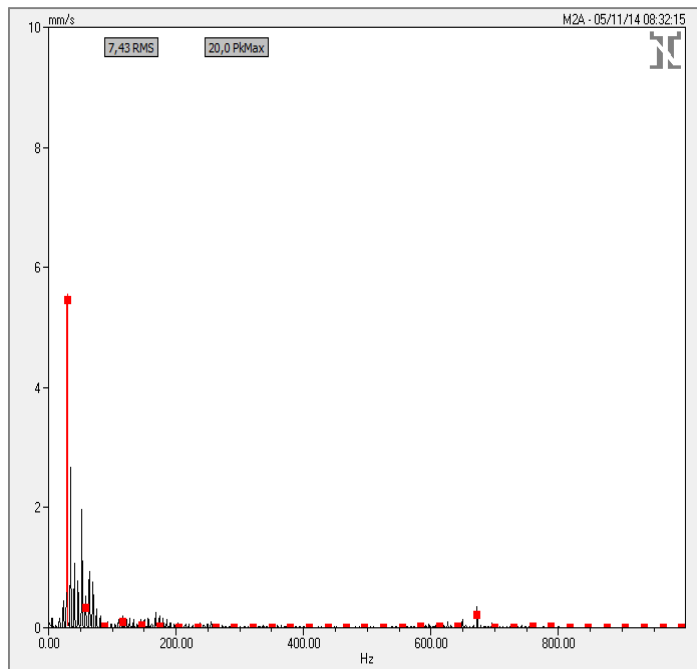
M2A

Severidade/Data				05/11/2014
Defeitos Apresentados				Falta de Rigidez
Recomendações				Melhorar fixação da base a fundação.
Ações Tomadas				
Nº OS

Observações: Pico na frequência de 1N acompanhado de múltiplos harmônicos.

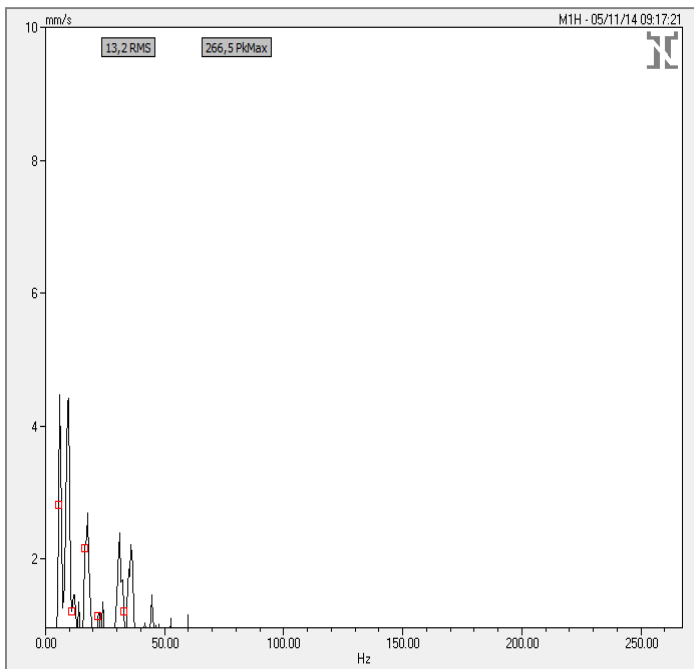
M1H

Severidade/Data			05/11/2014
Defeitos Apresentados			Falta de Rigidez
Recomendações			Melhorar fixação da base a fundação e reapertar todos os parafusos do conjunto.
Ações Tomadas			
Nº OS

Observações: Pico na frequência de 1N acompanhado de múltiplos harmônicos.

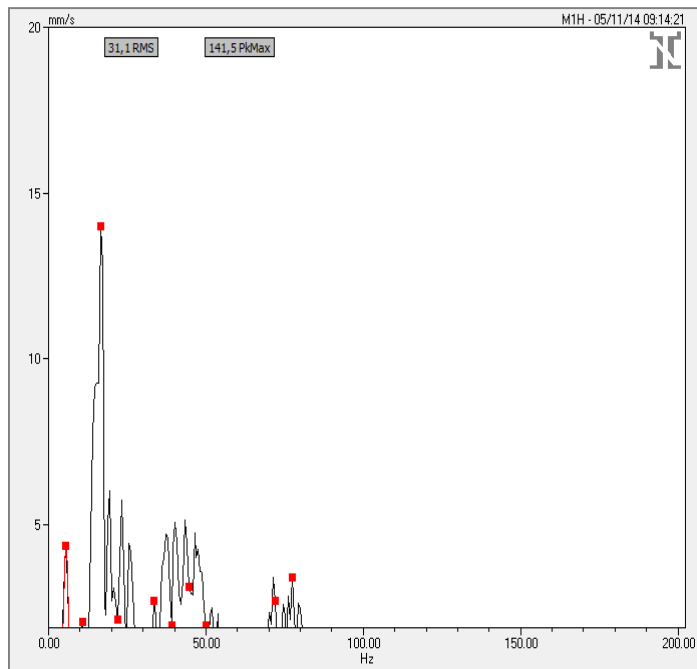
M1H

Severidade/Data				05/11/2014
Defeitos Apresentados				Folgas
Recomendações				Substituir rosca e calha e adicionar mancal de apoio no centro da rosca.
Ações Tomadas				
Nº OS

Equipamento: MELE-09 - MOTOR REDUTOR ROSCA TRANSPORTADORA LODO SECO **TAG:** ESTL9
Local: ESTL - ESTAÇÃO DE TRATAMENTO DE LODO **Pot:** 3 **RPM:** 1780 **Tab (mm/s):** TAB02 **Tab (G-s):** TDM02
Observações: Múltiplos harmônicos na frequência de 1N da rosca apresentado em todos os pontos do conjunto.
