**ANÁLISE DE VIBRAÇÃO****DAE - Cosmópolis DAE****1. OBJETIVO**

Apresentar ao DAE a Análise de Vibrações realizada nos equipamentos de sua unidade em Cosmópolis.

23 de Setembro de 2014

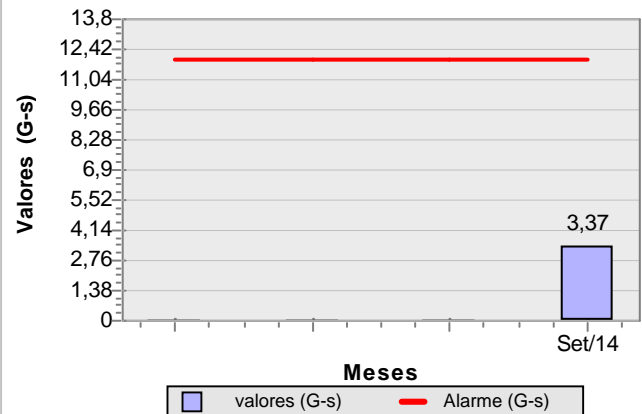
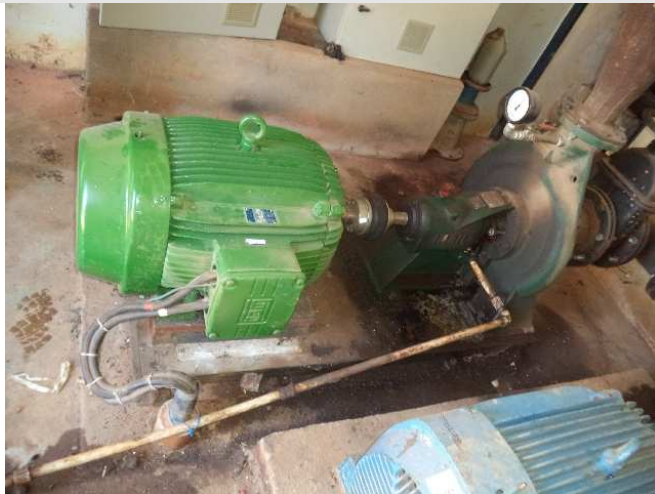
Equipamento: BCEN-08 - BOMBA 1 ELEVATORIA DE AGUA TRATADA ST RIZZO

Pontos Col.			Set/14
P1D (G-s)			2,67
P1H (mm/s)			5,19
P1V (mm/s)			3,44
P2A (mm/s)			1,96
P2D (G-s)			3,37
P2H (mm/s)			1,51
P2V (mm/s)			1,73

Severidade/Data				23/09/2014
Defeitos Apresentados				Desalinhamento
Recomendações				Realizar o alinhamento entre eixos do equipamento.
Ações Tomadas				
Nº OS

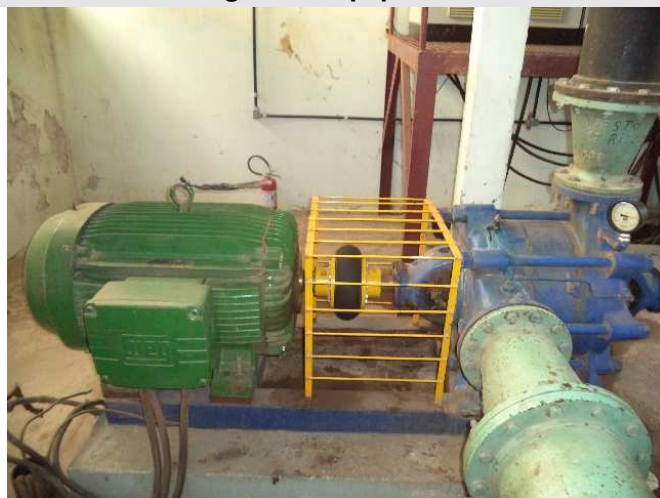
Equipamento: BCEN-01 - BOMBA 1 SANTO RIZZO

Pontos Col.			Set/14
P1D (G-s)			31,6
P1H (mm/s)			1,08
P1V (mm/s)			2,02
P2A (mm/s)			1,78
P2D (G-s)			11,8
P2H (mm/s)			1,95
P2V (mm/s)			1,84

Falha Lubrificação

Realizar a lubrificação dos rolamentos da bomba.

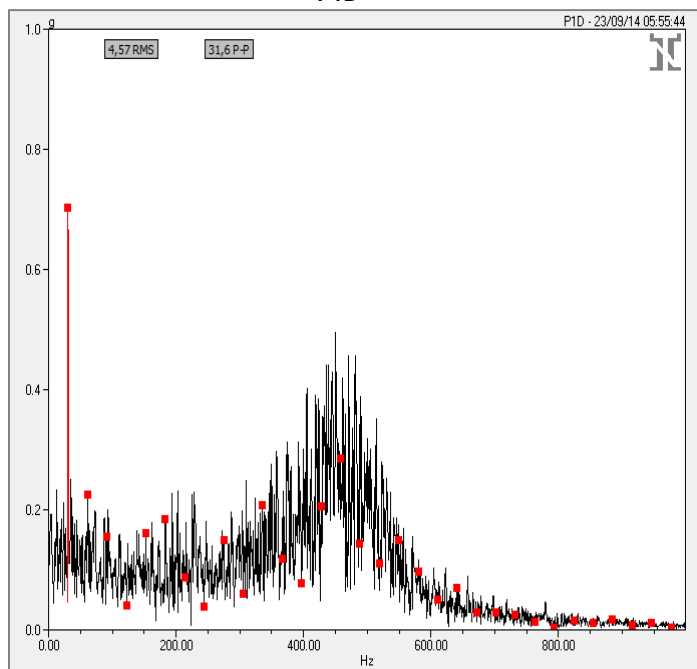
P1D

**Observações:** Níveis de carpete elevado em ambos os mancais da bomba.

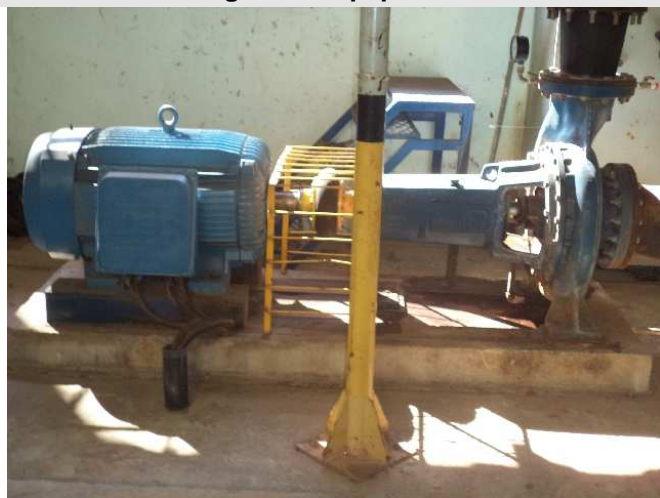
Equipamento: MELE-02 - MOTOR BOMBA 1 CENTRO

Pontos Col.			Set/14
M1D (G-s)			19,8
M1H (mm/s)			1,64
M1V (mm/s)			0,641
M2A (mm/s)			1,79
M2D (G-s)			16,4
M2H (mm/s)			1,31
M2V (mm/s)			2,97

Falha de Rolamento

Programar a parada do equipamento para a substituição dos rolamentos atentando para o ajuste de folgas e tolerancias nas tampas do motor.

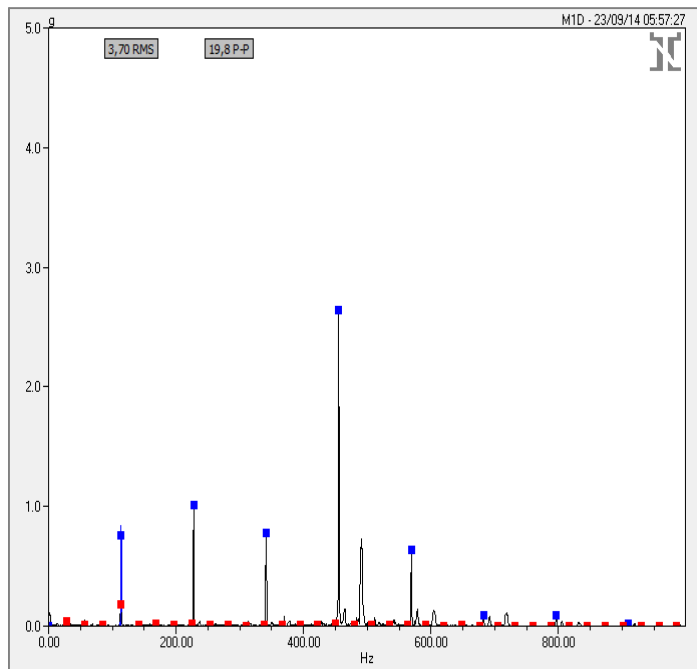
M1D

**Observações:** Picos não sincronos de 1N acompanhado de multiplos harmonicos.

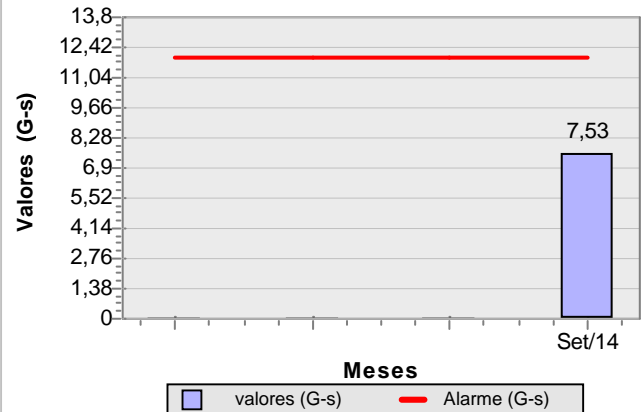
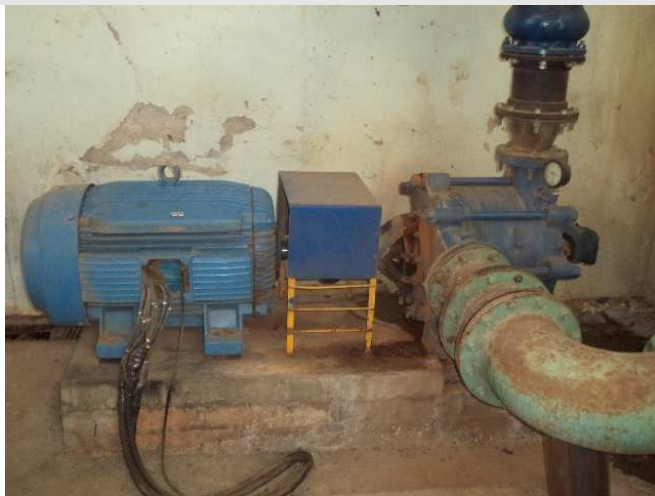
Equipamento: BCEN-03 - BOMBA 2 SANTO RIZZO

Pontos Col.			Set/14
P1D (G-s)			7,53
P1H (mm/s)			2,19
P1V (mm/s)			1,57
P2A (mm/s)			1,8
P2D (G-s)			3,62
P2H (mm/s)			1,69
P2V (mm/s)			1,43

Severidade/Data			23/09/2014
Defeitos Apresentados			Falha Lubrificação
Recomendações			Realizar a lubrificação dos rolamentos da bomba.
Ações Tomadas			
Nº OS
