ANÁLISE DE VIBRAÇÃO**SAEAN - Artur Nogueira SAEAN****1. OBJETIVO**

Apresentar ao SAEAN a Análise de Vibrações realizada nos equipamentos de sua unidade em Artur Nogueira.

23 de Setembro de 2014

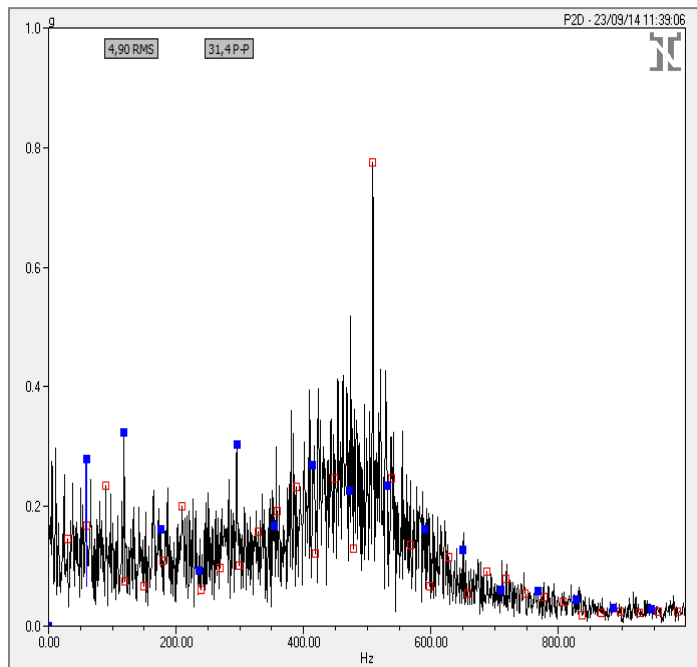
P2D

Severidade/Data			23/09/2014
Defeitos Apresentados			Falha de Rolamento
Recomendações			Programar parada do equipamento para a substituição dos rolamentos.
Ações Tomadas			
Nº OS

Observações: Picos não sincrinos na frequência de 1N acompanhado de múltiplos harmônicos.

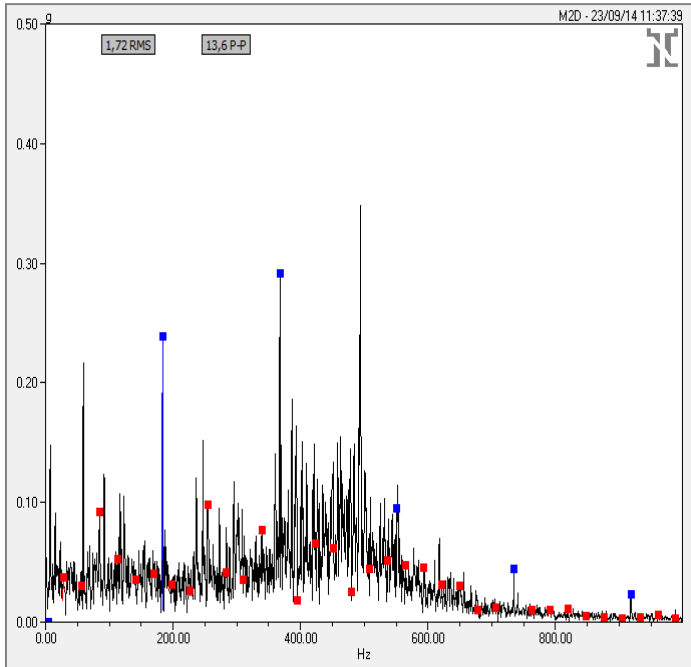
M2D

Severidade/Data			23/09/2014
Defeitos Apresentados			Falha de Rolamento
Recomendações			Programar parada do equipamento para a substituição dos rolamentos.
Ações Tomadas			
Nº OS

Observações: Picos não sincrinos na frequência de 1N acompanhado de múltiplos harmônicos.

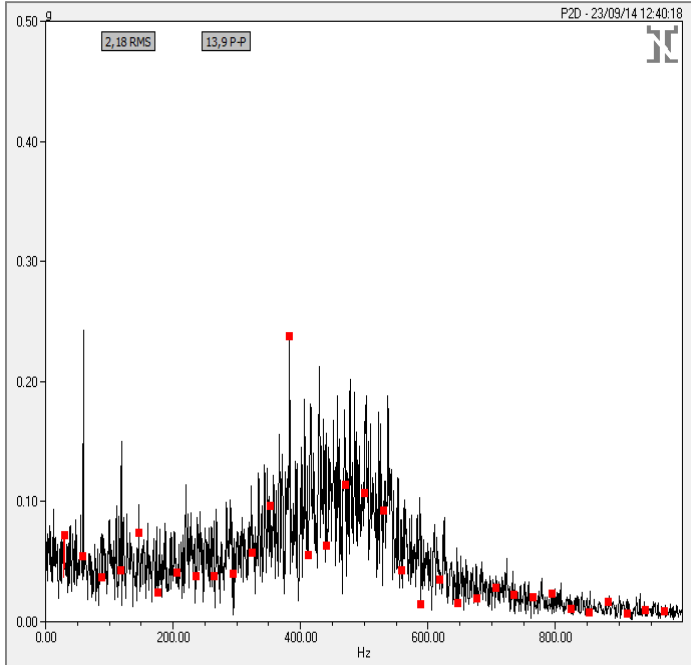
P2D

Severidade/Data				23/09/2014
Defeitos Apresentados				Falha Lubrificação
Recomendações				Realizar a lubrificação dos rolamentos da bomba.
Ações Tomadas				
Nº OS

Observações: Níveis de carpete elevado em ambos os mancais da bomba.

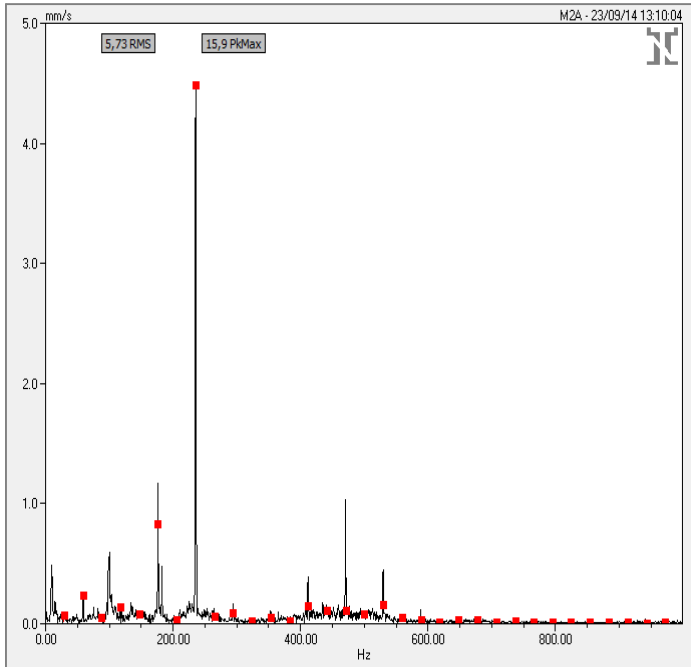
M2A

Severidade/Data				23/09/2014
Defeitos Apresentados				Cavitação
Recomendações				Checar rotor da bomba e tubulação de sucção quanto a possível obstrução.
Ações Tomadas				
Nº OS

Observações: Múltiplos harmônicos na frequência de 1N característico de cavitação.

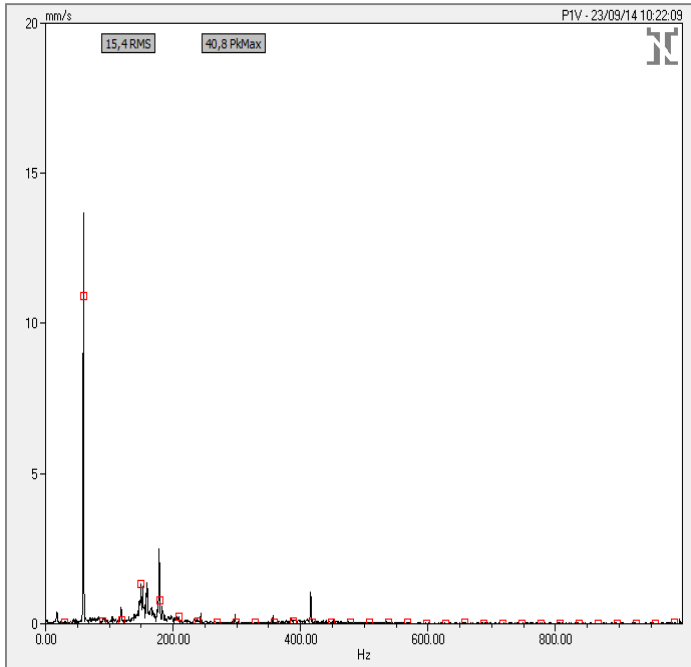
P1V

Desalinhamento

Observações: Pico na frequência de 1N acompanhado de múltiplos harmônicos.

Checar acoplamento quanto a folgas e falhas substituir os elementos danificados e alinhar o conjunto.

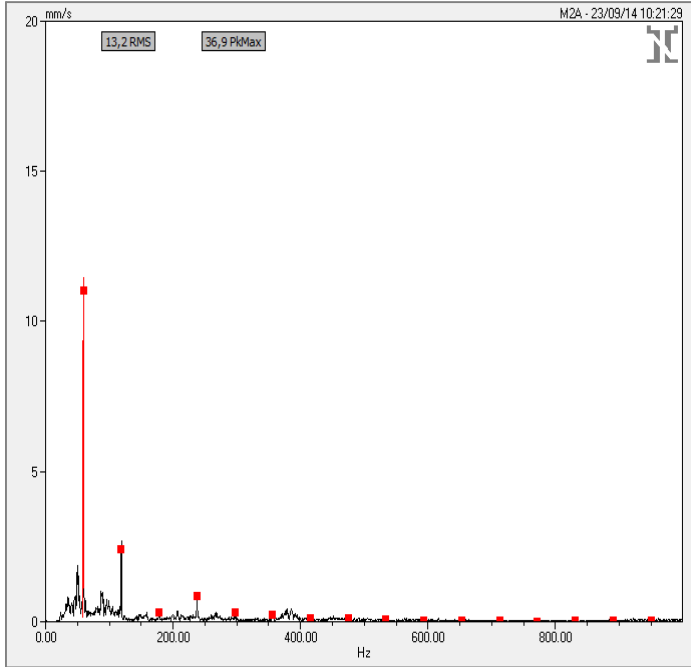
M2A

Severidade/Data				23/09/2014
Defeitos Apresentados				Desalinhamento
Recomendações				Checar acoplamento quanto a folgas e falhas substituir os elementos danificados e alinhar o conjunto.
Ações Tomadas				
Nº OS

Observações: Pico na frequência de 1N acompanhado de múltiplos harmônicos.

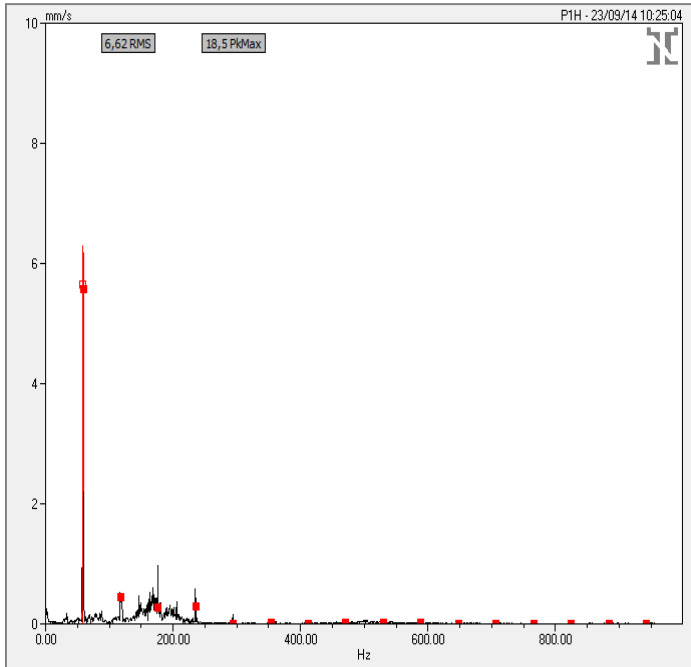
P1H

Severidade/Data			23/09/2014
Defeitos Apresentados			Desalinhamento
Recomendações			Checar acoplamento quanto a folgas e falhas substituir os elementos danificados e alinhar o conjunto.
Ações Tomadas			
Nº OS

Observações: Pico na frequencia de 1N acompanhado de multiplos harmonicos.

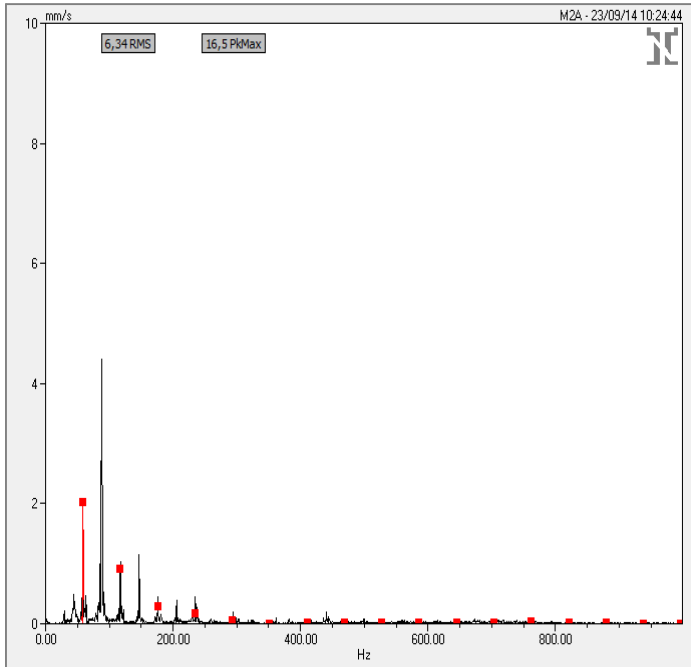
M2A

Desalinhamento

Observações: Pico na frequência de 1N acompanhado de múltiplos harmônicos.

Checar acoplamento quanto a folgas e falhas substituir os elementos danificados e alinhar o conjunto.

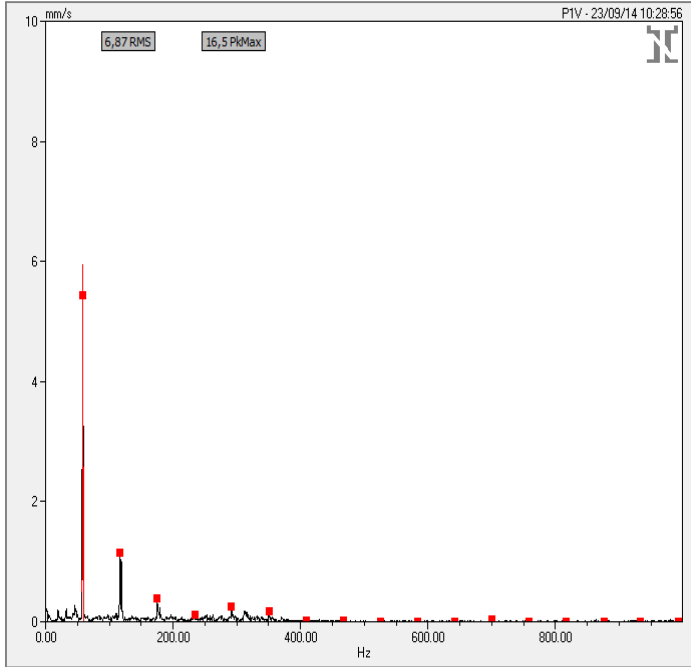
P1V

Severidade/Data			23/09/2014
Defeitos Apresentados			Desalinhamento
Recomendações			Checar acoplamento quanto a folgas e falhas substituir os elementos danificados e alinhar o conjunto.
Ações Tomadas			
Nº OS

Observações: Pico na frequência de 1N acompanhado de múltiplos harmônicos.

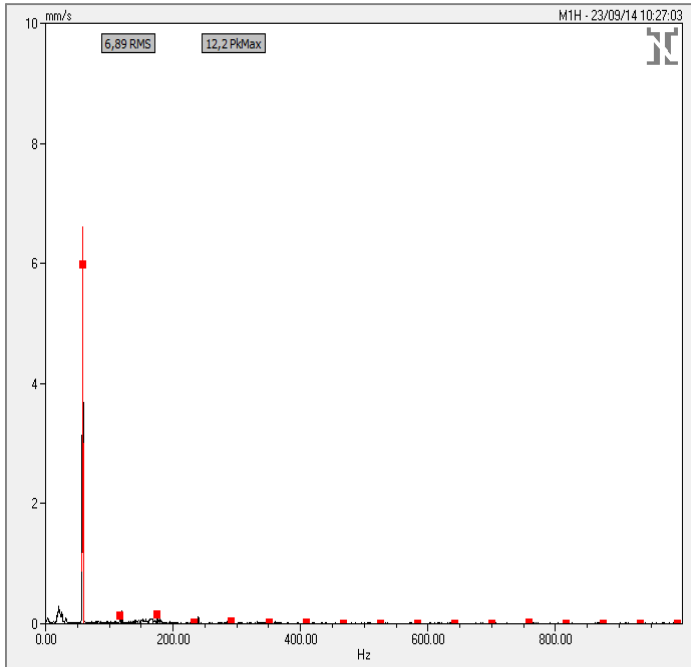
M1H

Desalinhamento

Observações: Pico na frequência de 1N acompanhado de múltiplos harmônicos.

Checar acoplamento quanto a folgas e falhas substituir os elementos danificados e alinhar o conjunto.

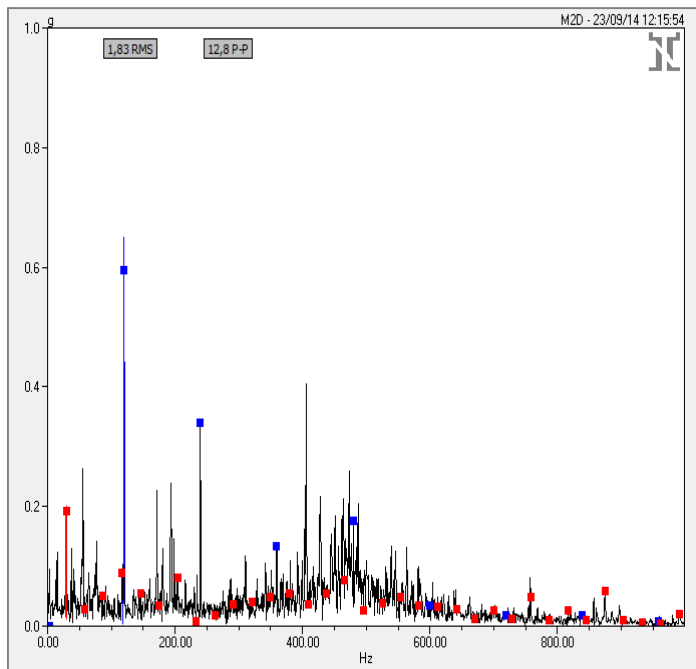
M2D

Severidade/Data			23/09/2014
Defeitos Apresentados			Falha de Rolamento
Recomendações			Programar parada do equipamento para a substituição dos rolamentos.
Ações Tomadas			
Nº OS

Observações: Picos não sincronos de 1N acompanhado de multiplos harmonicos.
