ANÁLISE TERMOGRÁFICA**DAE - Jaguariúna DAE****1. OBJETIVO**

Apresentar ao DAE a Inspeção Termográfica realizada nos equipamentos de suas unidades em Jaguariuna.

14 de Outubro de 2014

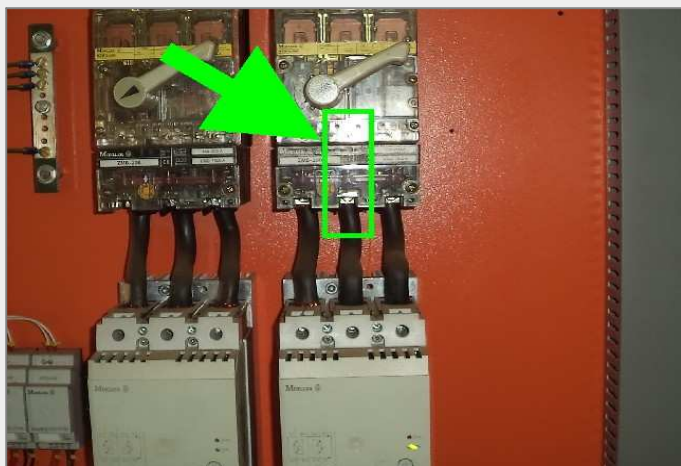
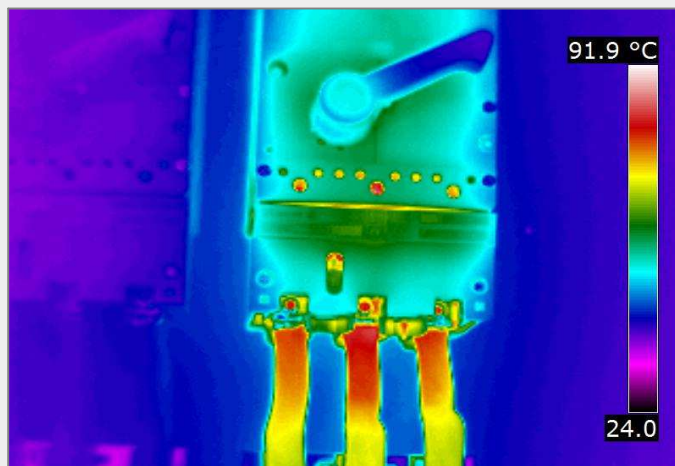
Equipamento: PELE-06 - PAINEL ACIONA BOMBA Nº4 (25 L/S)

Defeito: Aquecimento interno da Seccionadora Moeller

Parte: Contatos internos

T. Coletada	T. Corrigida	Status
T. Máxima	91,9	91,9	●
Fase R			○
Fase S			○
Fase T			○

Verificar Contatos Internos da Seccionadora na Fase S pois existe mau contato. Verifique também como melhorar a Ventilação Interna do Painel (encontrado valor interno acima de 37°C)

Prioridade: Programar Manutenção (Ver Material Técnico item 2)

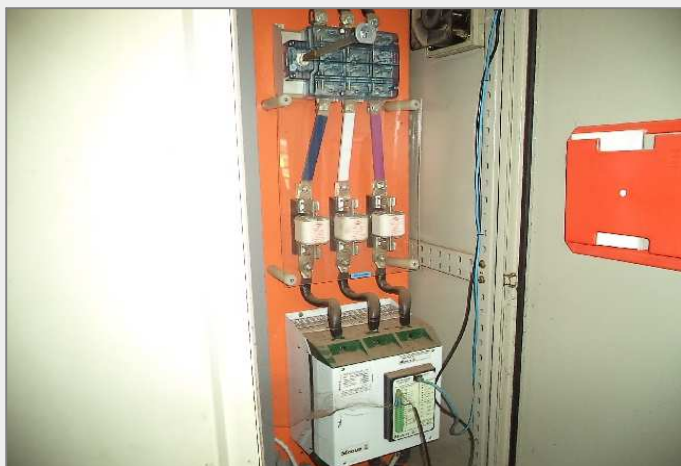
Equipamento: PELE-07 - PAINEL ACIONA BOMBA Nº1 (50 L/S)

Níveis de Temperatura dentro da Normalidade Operacional

Defeito: Não apresenta aquecimento atípico.

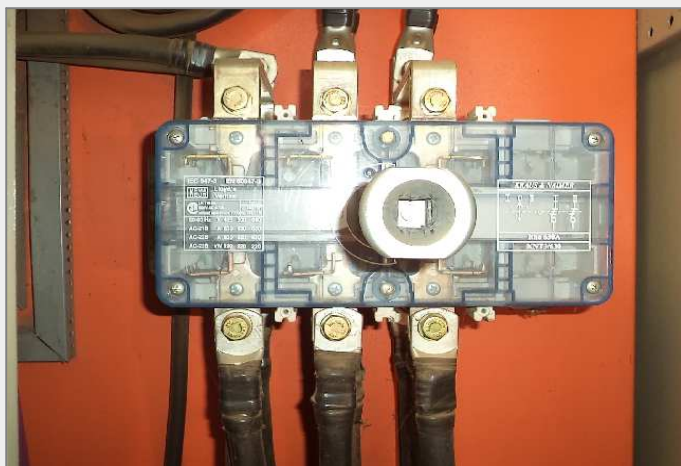
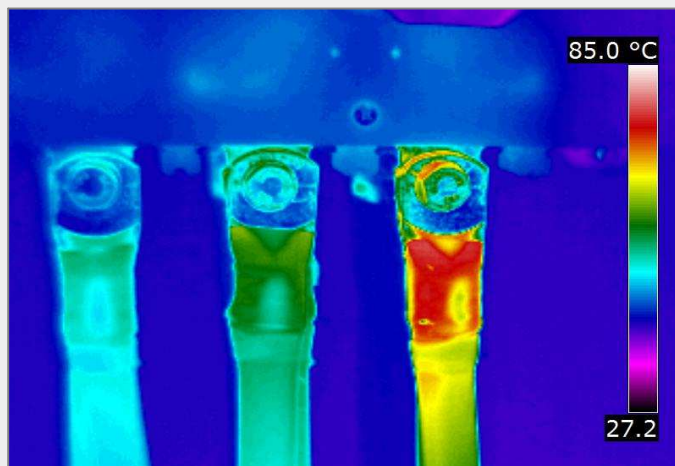
Equipamento: PELE-08 - PAINEL ACIONA BOMBA Nº5 E Nº6 (175 L/S)

Defeito: Condição Operacional com Bomba Nº6

T. Coletada	T. Corrigida	Status
T. Máxima	85	85	●
Fase R			○
Fase S			○
Fase T			○

Verificado temperaturas acima do ideal na condição de trabalho da Bomba nº6 - motor puxando 443A . Reanalisar o projeto do painel em termos de capacidade para condição da bomba nº6.

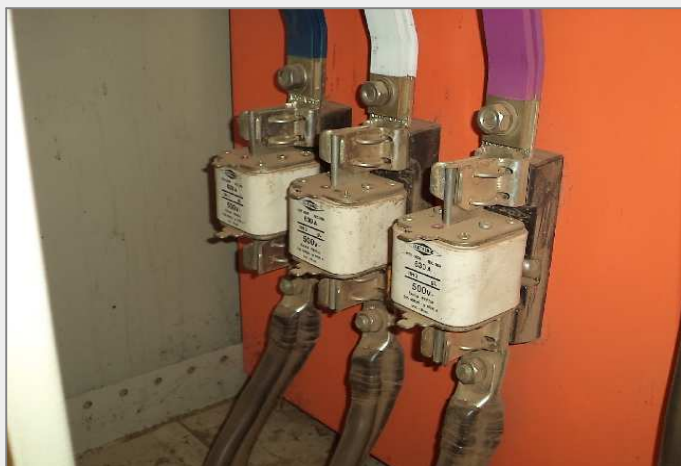
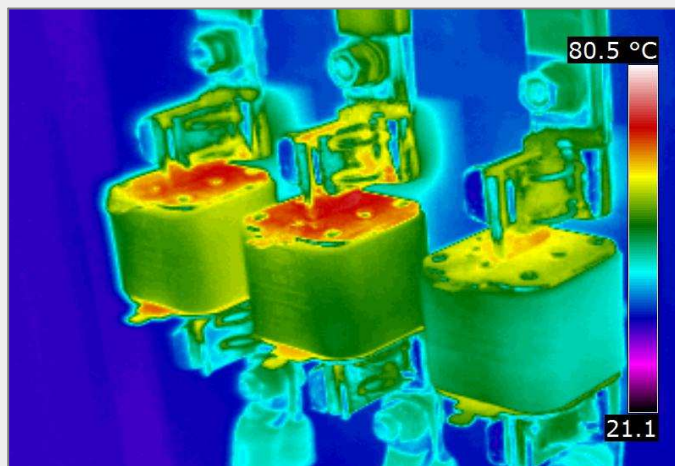
Equipamento: PELE-08 - PAINEL ACIONA BOMBA Nº5 E Nº6 (175 L/S)

Defeito: Condição Operacional com Bomba Nº5

T. Coletada	T. Corrigida	Status
T. Máxima	80,5	80,5	●
Fase R			○
Fase S			○
Fase T			○

Verificado temperaturas normais ou ligeiramente acima na condição de trabalho da Bomba nº5 - motor puxando de 358A a 380A.

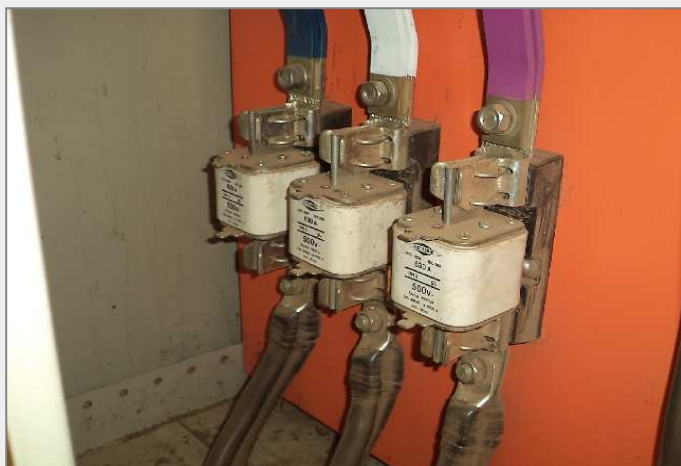
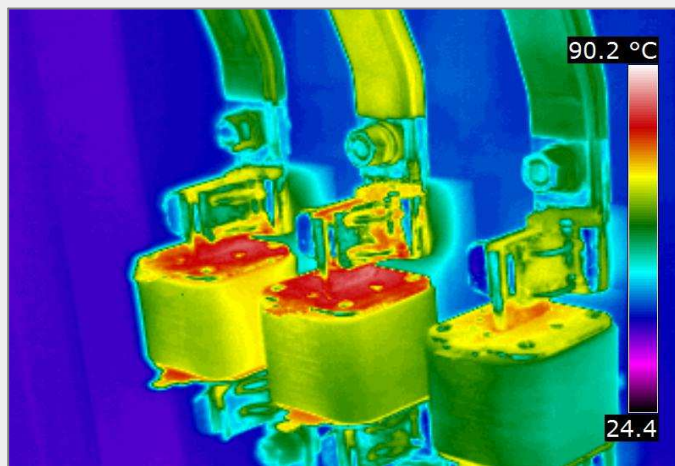
Equipamento: PELE-08 - PAINEL ACIONA BOMBA Nº5 E Nº6 (175 L/S)

Defeito: Condição Operacional com Bomba Nº6

T. Coletada	T. Corrigida	Status
T. Máxima	90,2	90,2	●
Fase R			○
Fase S			○
Fase T			○

Verificado temperaturas acima do ideal na condição de trabalho da Bomba nº6 - motor puxando 443A . Reanalisar o projeto do painel em termos de capacidade para condição da bomba nº6.

Prioridade: Programar Manutenção (Ver Material Técnico item 2)

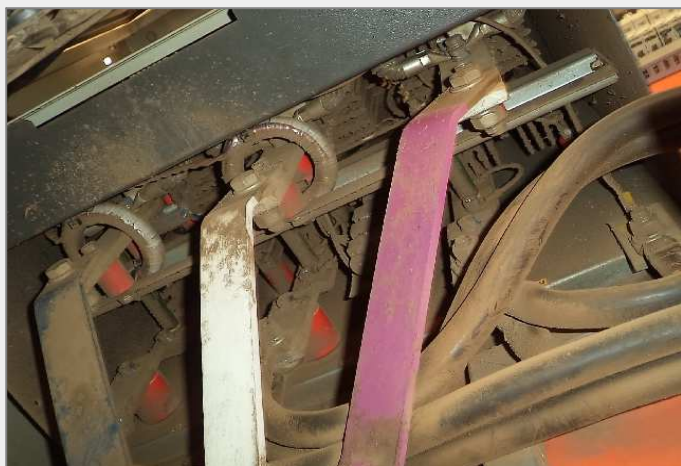
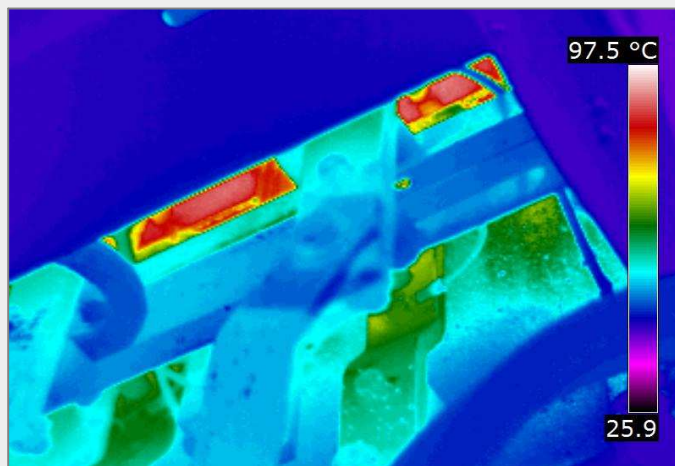
Equipamento: PELE-08 - PAINEL ACIONA BOMBA N°5 E N°6 (175 L/S)

Defeito: Soft Start com aquecimento na condição Bomba N°6

T. Coletada	T. Corrigida	Status
T. Máxima	97,5	97,5	●
Fase R			○
Fase S			○
Fase T			○

Alem do esforço adicional apresentado pela Bomba N°6 (443A) em relação a Bomba N°5 (358A), o a Soft apresenta dois problemas: Ventilação ineficiente no Painel e excesso de Pó nos dissipadores internos

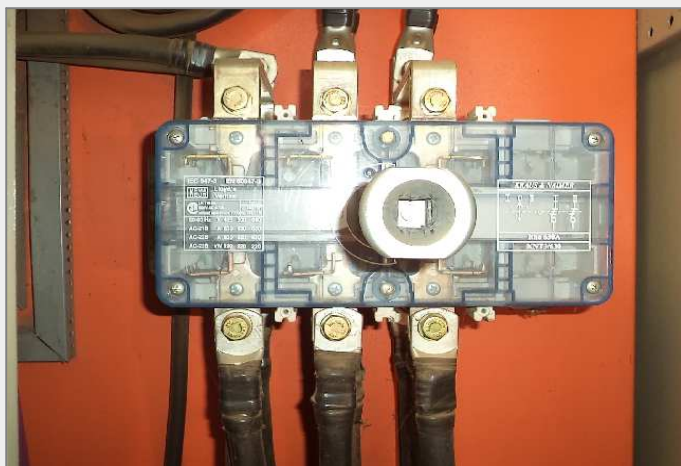
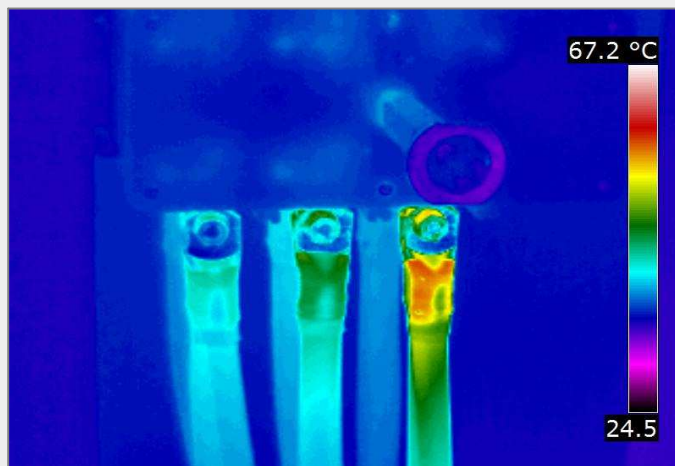
Equipamento: PELE-08 - PAINEL ACIONA BOMBA Nº5 E Nº6 (175 L/S)

Defeito: Condição Operacional com Bomba Nº5

T. Coletada	T. Corrigida	Status
T. Máxima	62,8	62,8	<input checked="" type="radio"/>
Fase R			<input type="radio"/>
Fase S			<input type="radio"/>
Fase T			<input type="radio"/>

Verificado temperaturas normais na condição de trabalho da Bomba nº5 - motor puxando de 358A a 380A.

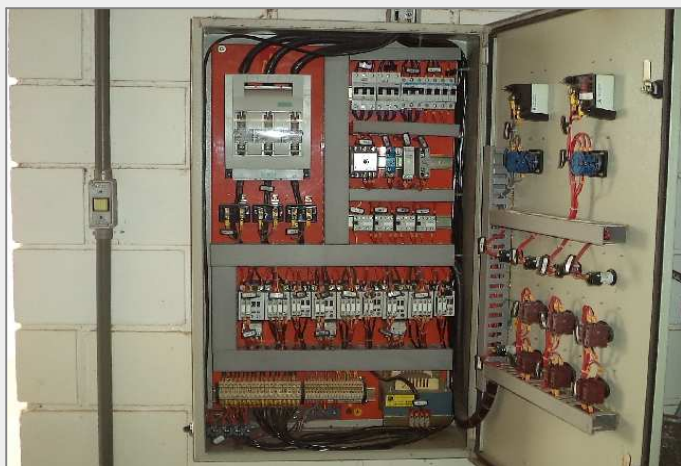
Equipamento: PELE-10 - PAINEL ACIONA BOMBA DE ESGOTO

Níveis de Temperatura dentro da Normalidade Operacional

Defeito: Não apresenta aquecimento atípico.

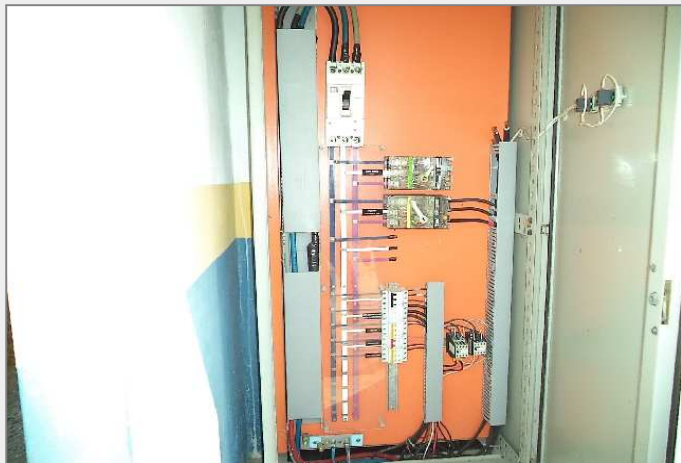
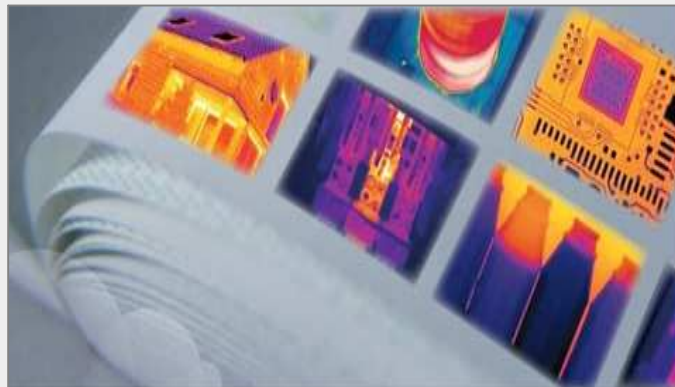
Equipamento: PELE-11 - PAINEL DISTRIBUIÇÃO ETA 220V

Níveis de Temperatura dentro da Normalidade Operacional

Defeito: Não apresenta aquecimento atípico.

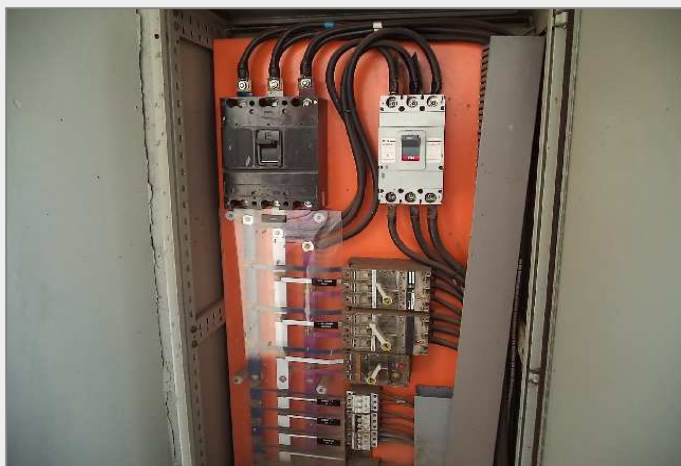
Equipamento: PELE-12 - PAINEL DISTRIBUIÇÃO NASSIF-CAPOTUMA

Níveis de Temperatura dentro da Normalidade Operacional

Defeito: Não apresenta aquecimento atípico.

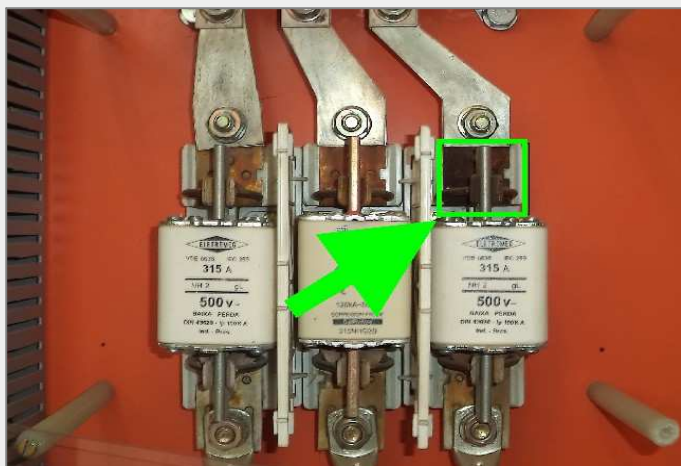
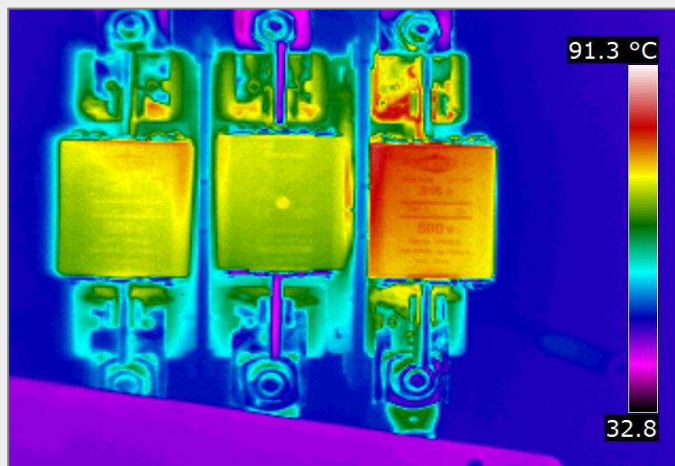
Equipamento: PELE-01 - PAINEL ACION BOMBA Nº2 CAPOTUMA

Defeito: Aquecimento Fusível NH Fase T

Parte: Garra e Mola de Pressão

T. Coletada	T. Corrigida	Status
T. Máxima	91,3	91,3	●
Fase R			○
Fase S			○
Fase T			○

Retirar Fusível NH na Fase T e trocar base de Fusível. Existem sinais visuais de dano na garra de pressão do lado entrada da Fase T.

Prioridade: Manutenção Imediata (Ver Material Técnico item 2)

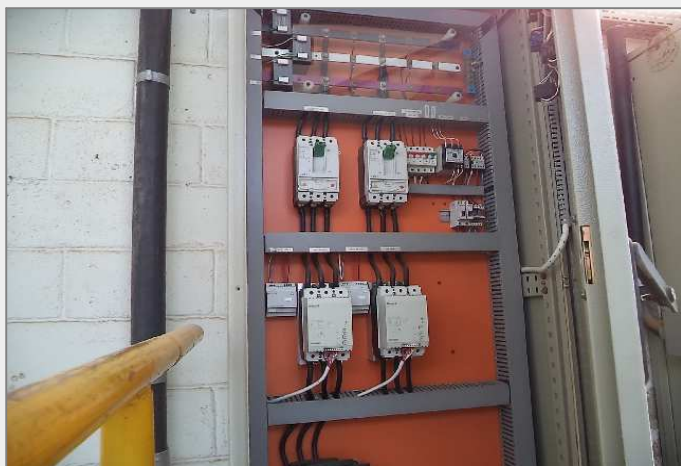
Equipamento: PELE-02 - PAINEL ACIONA BOMBA Nº1 E Nº2 NASSIF

Níveis de Temperatura dentro da Normalidade Operacional

Defeito: Não apresenta aquecimento atípico.

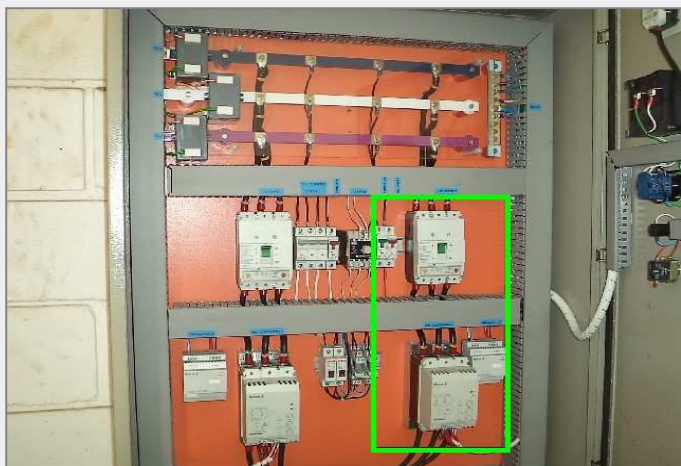
Equipamento: PELE-03 - PAINEL ACIONA BOMBA Nº2 FLORIANOPOLIS

Níveis de Temperatura dentro da Normalidade Operacional

Defeito: Não apresenta aquecimento atípico.

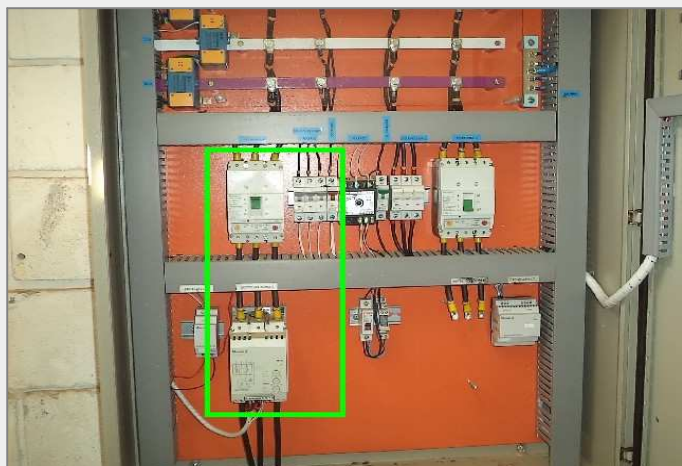
Equipamento: PELE-05 - PAINEL ACIONA BOMBA Nº1 NOVA JAGUARIUNA

Níveis de Temperatura dentro da Normalidade Operacional

Defeito: Não apresenta aquecimento atípico.

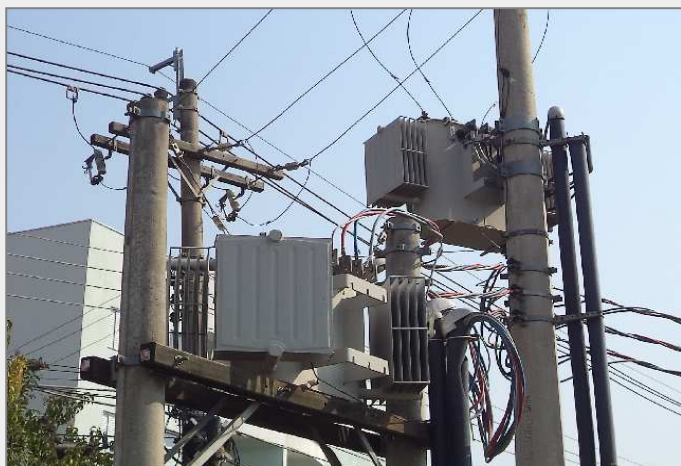
Equipamento: CATE-01 - PADRÃO DE ENTRADA TRAFÓ NO POSTE

Níveis de Temperatura dentro da Normalidade Operacional

Defeito: Não apresenta aquecimento atípico.

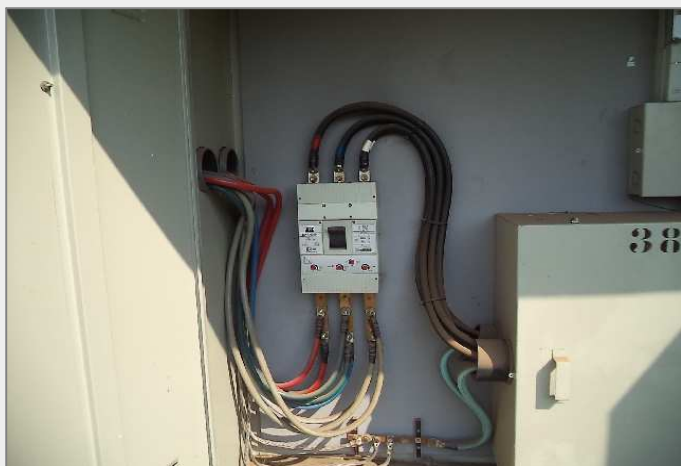
Equipamento: CATE-02 - PADRÃO ENTRADA DISJUNTOR

Níveis de Temperatura dentro da Normalidade Operacional

Defeito: Não apresenta aquecimento atípico.
