## ANÁLISE DE VIBRAÇÃO

### SANEBAVI - VINHEDO SANEBAVI

25 de Agosto de 2014

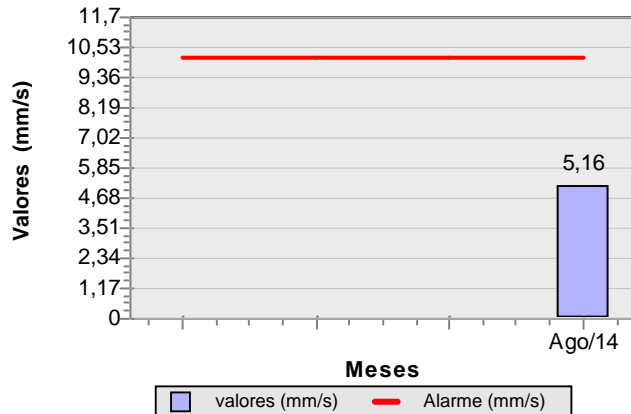
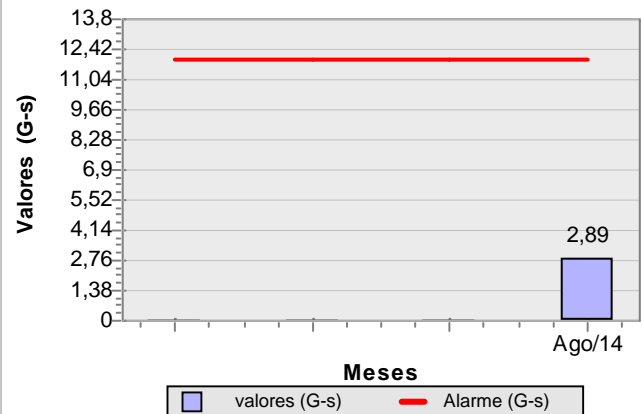
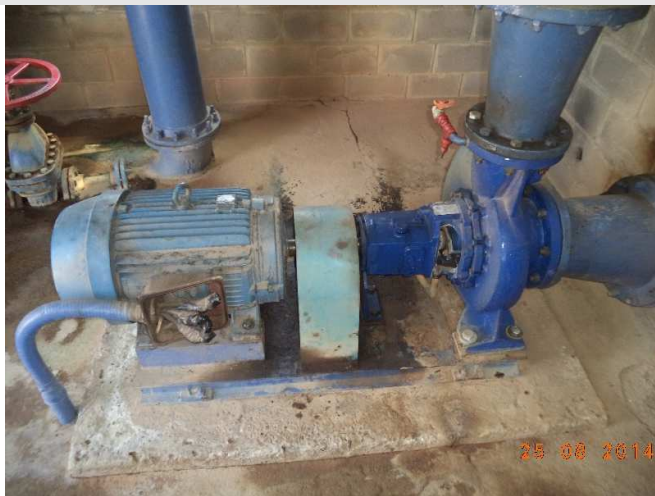
**Equipamento:** MELE-07 - MOTOR ELETRICO DA BOMBA Nº1

Pontos Col.			Ago/14
M1D (G-s)			2,18
M1H (mm/s)			2,45
M1V (mm/s)			2,85
M2A (mm/s)			5,16
M2D (G-s)			2,89
M2H (mm/s)			2,9
M2V (mm/s)			3,28

Severidade/Data				25/08/2014
Defeitos Apresentados				Desalinhamento
Recomendações				Checar acoplamento quanto a falhas e folgas substituir elementos danificados e alinhar o conjunto.
Ações Tomadas				
Nº OS

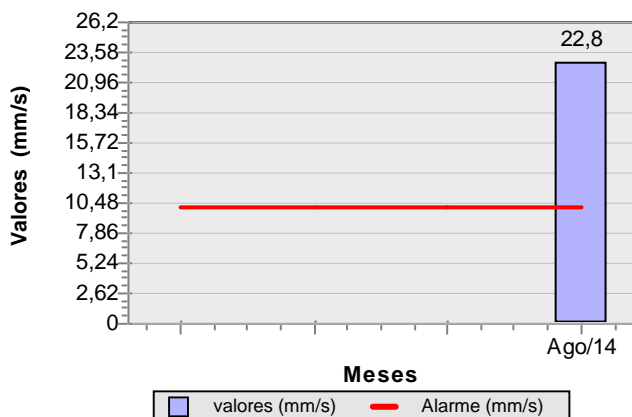
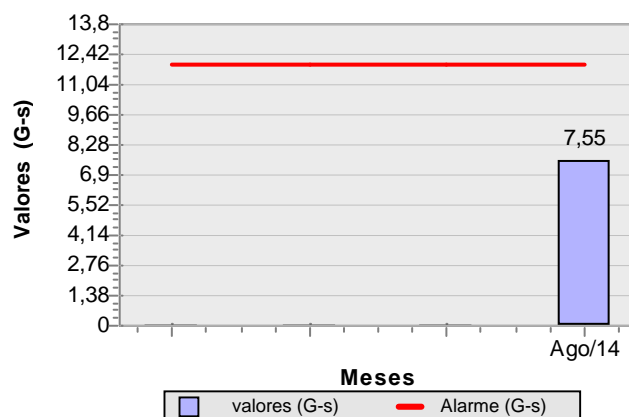
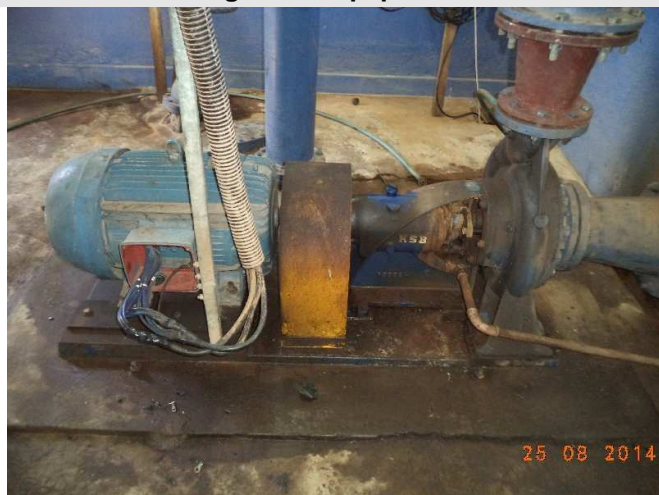
**Equipamento:** BCEN-06 - BOMBA Nº3

Pontos Col.			Ago/14
P1D (G-s)			7,55
P1H (mm/s)			22,8
P1V (mm/s)			10,4
P2A (mm/s)			7,27
P2D (G-s)			6,5
P2H (mm/s)			8,51
P2V (mm/s)			7,68

Folgas/Desalinhamento

Fixar bomba a base (faltando parafuso) checar acoplamento quanto a falhas e folgas substituir elementos danificados e alinhar o conjunto.

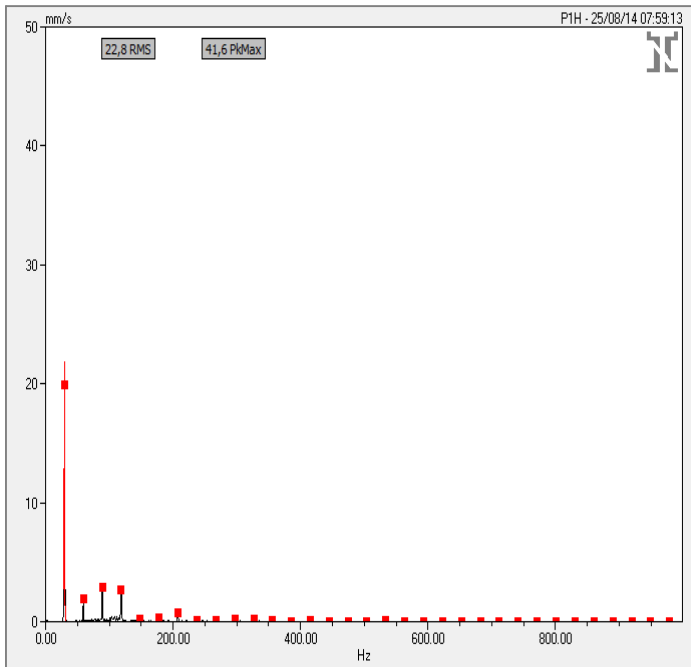
P1H

**Observações:** Pico na frequência de 1N acompanhado de múltiplos harmônicos.

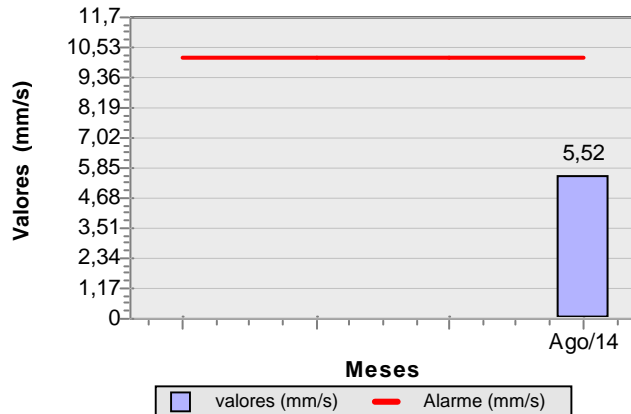
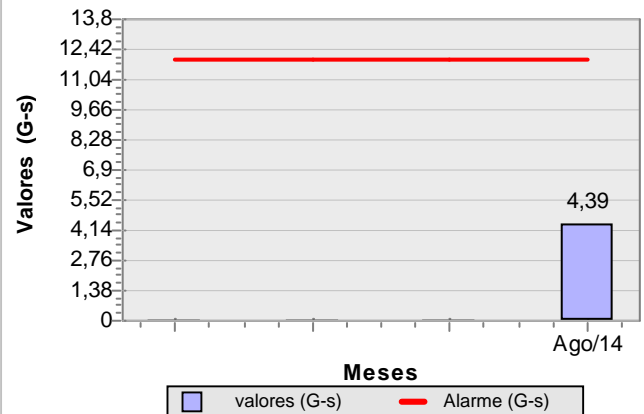
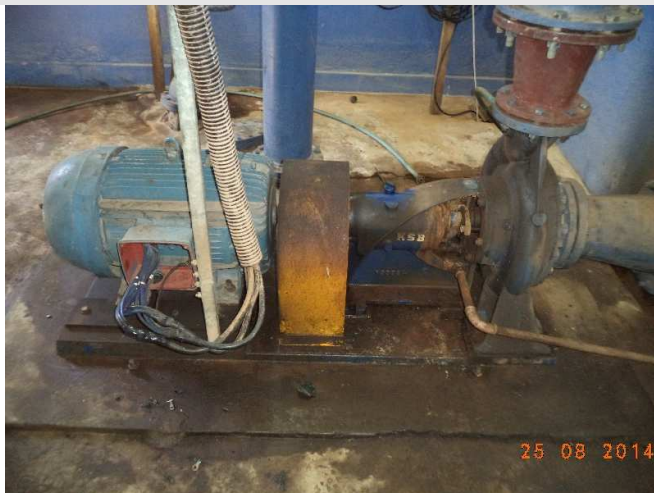
**INFORMAÇÕES TÉCNICAS**
**Equipamento:** MELE-06 - MOTOR ELETRICO DA BOMBA Nº3

Pontos Col.			Ago/14
M1D (G-s)			4,39
M1H (mm/s)			2,89
M1V (mm/s)			2,14
M2A (mm/s)			5,52
M2D (G-s)			4,38
M2H (mm/s)			4,29
M2V (mm/s)			3,65

Severidade/Data				25/08/2014
Defeitos Apresentados				Desalinhamento
Recomendações				Checar acoplamento quanto a falhas e folgas substituir elementos danificados e alinhar o conjunto.
Ações Tomadas				
Nº OS

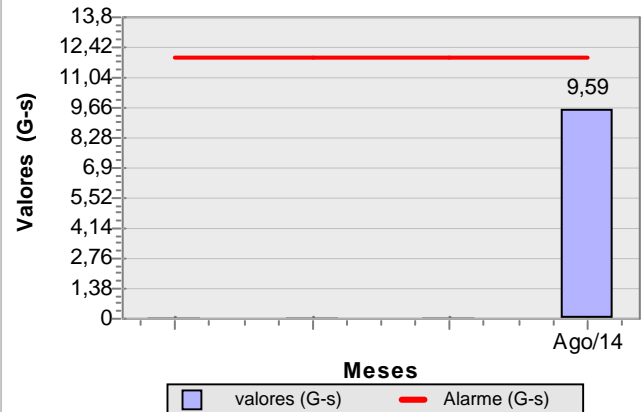
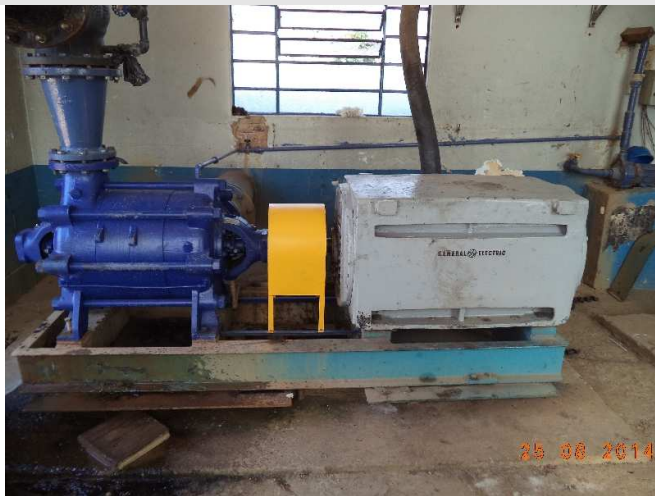
**Equipamento:** MELE-08 - MOTOR ELETRICO DA BOMBA Nº1

Pontos Col.			Ago/14
M1D (G-s)			6,41
M1H (mm/s)			2,57
M1V (mm/s)			1,29
M2A (mm/s)			1,22
M2D (G-s)			9,59
M2H (mm/s)			3,08
M2V (mm/s)			2,25

Severidade/Data			25/08/2014
Defeitos Apresentados			Folgas
Recomendações			Lubrificar rolamentos do motor, programar a revisão para a substituição dos rolamentos e ajuste e folgas dos mancais.
Ações Tomadas			
Nº OS

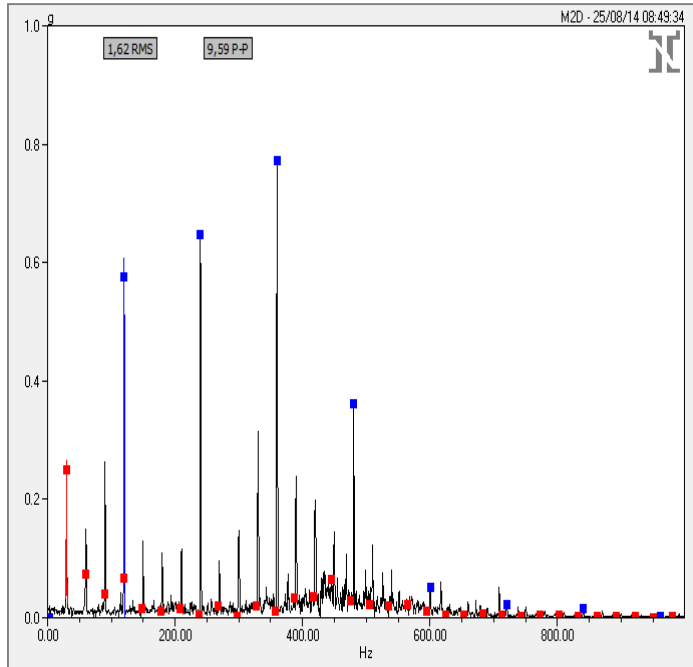
M2D

**Observações:** Picos não sincronos de 1N acompanhado de multiplos harmonicos em ambos os mancais do motor.
