**ANÁLISE TERMOGRÁFICA****DAE - Cosmópolis DAE****1. OBJETIVO**

Apresentar ao DAE a Inspeção Termográfica realizada nos equipamentos de suas unidades em Cosmópolis

23 de Setembro à 23 de Outubro de 2014

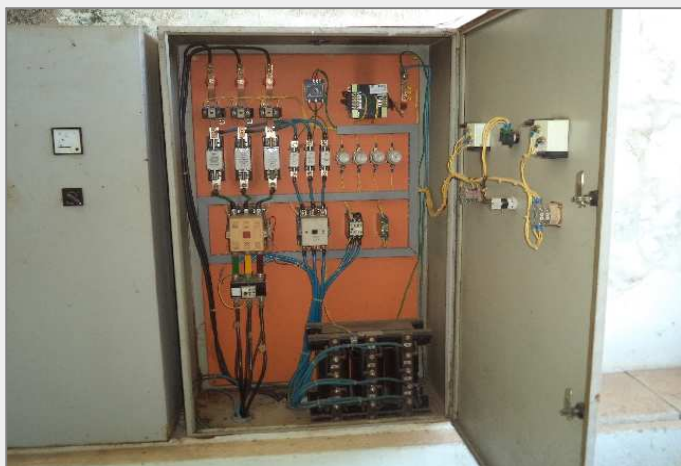
**Equipamento:** PELE-04 - PAINEL BOMBA 1 CAPTAÇÃO DE AGUA BRUTA PIRAPITINGUI

Níveis de Temperatura dentro da Normalidade Operacional

**Defeito:** Não apresenta aquecimento atípico

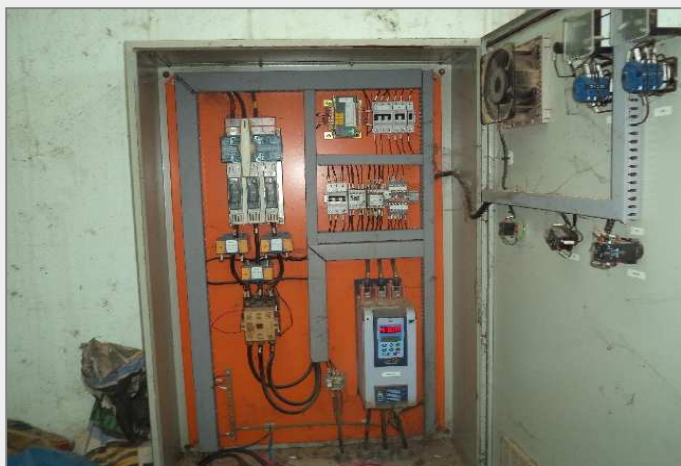
**Equipamento:** PELE-05 - PAINEL BOMBA 3 CAPTAÇÃO DE AGUA BRUTA PIRAPITINGUI

Níveis de Temperatura dentro da Normalidade Operacional

**Defeito:** Não apresenta aquecimento atípico

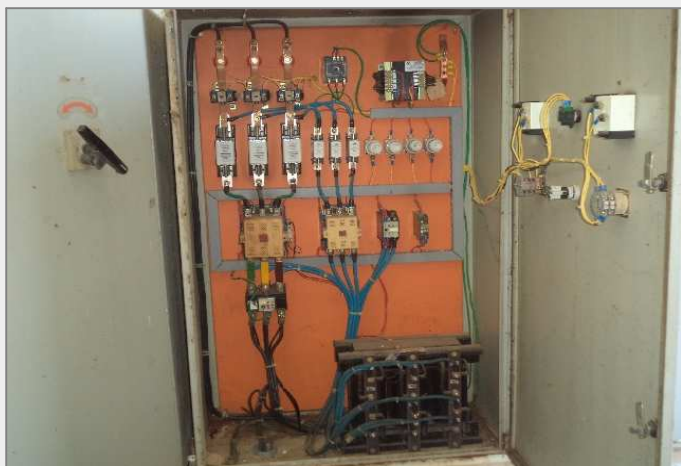
**Equipamento:** PELE-06 - PAINEL BOMBA 2 CAPTAÇÃO DE AGUA BRUTA PIRAPITINGUI

Níveis de Temperatura dentro da Normalidade Operacional

**Defeito:** Não apresenta aquecimento atípico

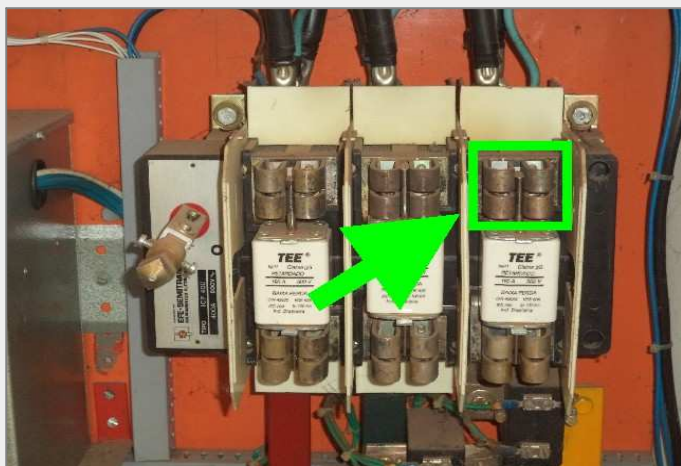
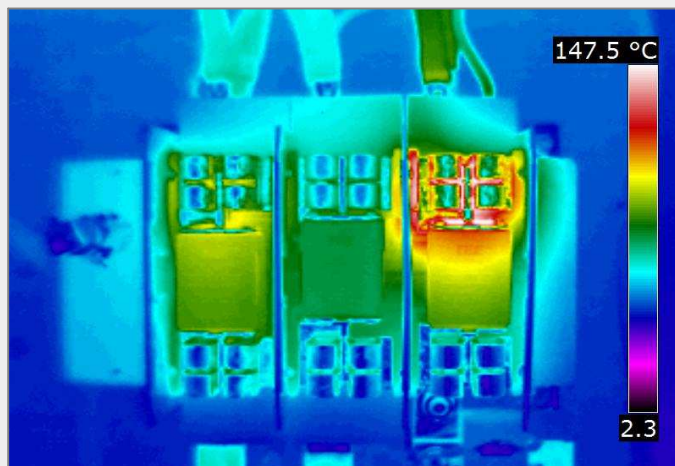
**Equipamento:** PELE-11 - PAINEL BOMBA 2 ELE DE AGUA TRATADA BOSQUINHO

**Defeito:** Aquecimento encaixe do Fusível NH Fase T

**Tipo de Componente:** FUSÍVEL NH

**Parte:** Garra e Mola de Pressão

T. Coletada	T. Corrigida	Status
<b>T. Máxima</b>	147,5	147,5	●
<b>Fase R</b>			○
<b>Fase S</b>			○
<b>Fase T</b>			○

Trocar Fusível NH Fase T. Verificar contato interno da Seccionadora e estado da Base de Fusível da mesma Fase (T). Alto valor de temperatura pode ter alterado propriedades elétricas dos materiais.

**Prioridade:** Manutenção Imediata (Ver Material Técnico item 2)

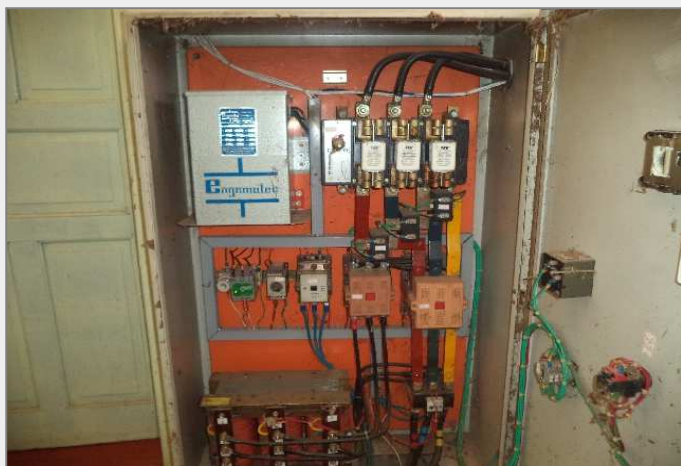
**Equipamento:** PELE-12 - PAINEL BOMBA 1 ELE DE AGUA TRATADA BOSQUINHO

Níveis de Temperatura dentro da Normalidade Operacional

**Defeito:** Não apresenta aquecimento atípico

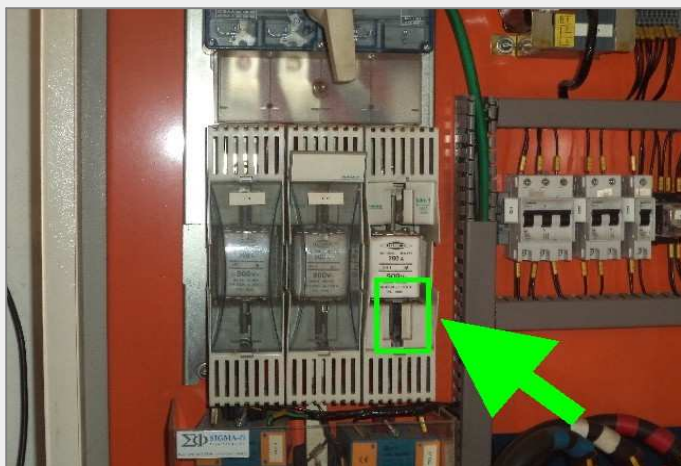
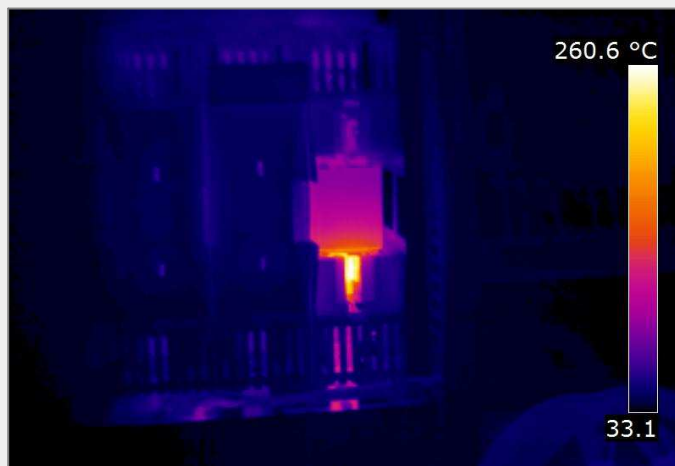
**Equipamento:** PELE-07 - PAINEL BOMBA 2 ELEVATORIA AGUA TRATADA ST RIZZO

**Defeito:** Aquecimento encaixe Fusível NH Fase T

**Tipo de Componente:** FUSÍVEL NH

**Parte:** Garra e Mola de Pressão

T. Coletada	T. Corrigida	Status
<b>T. Máxima</b>	260,6	260,6	●
<b>Fase R</b>			○
<b>Fase S</b>			○
<b>Fase T</b>			○

Trocar Base de Fusível e Fusível NH da Fase T. Temperatura excessiva devido mau contato no encaixe do fusível deve ter alterado as propriedades físicas e elétricas do conjunto.

**Prioridade:** Manutenção Imediata (Ver Material Técnico item 2)

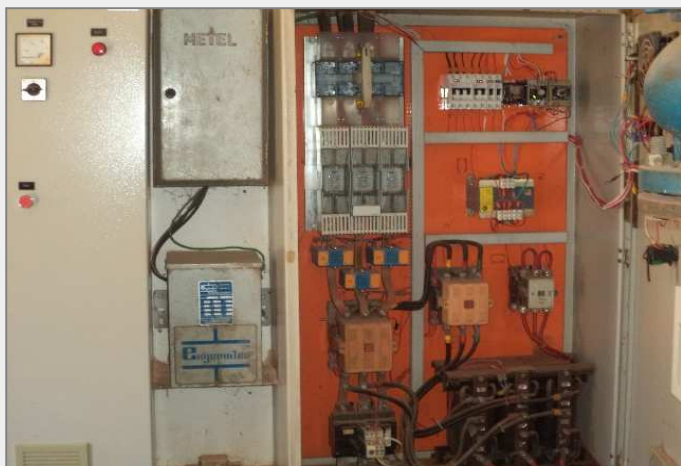
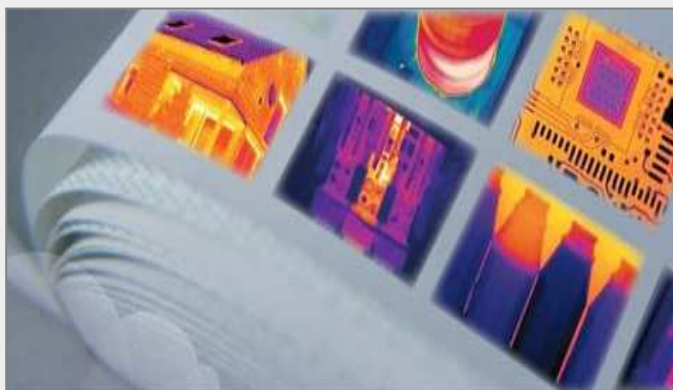
**Equipamento:** PELE-08 - PAINEL BOMBA 1 ELEVATORIA DE AGUA TRATADA ST RIZZO

Níveis de Temperatura dentro da Normalidade Operacional

**Defeito:** Não apresenta aquecimento atípico

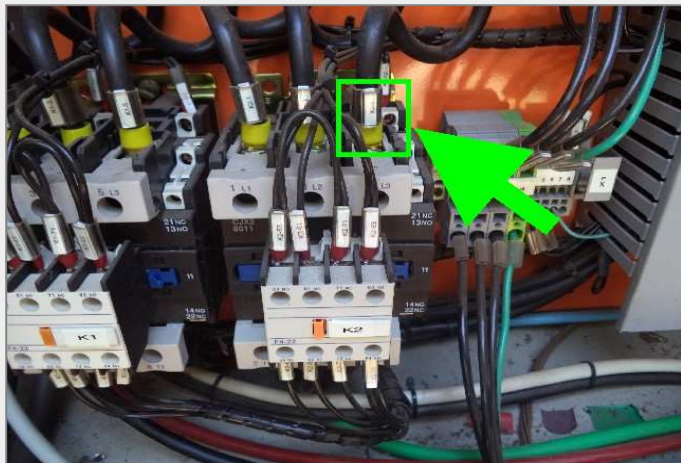
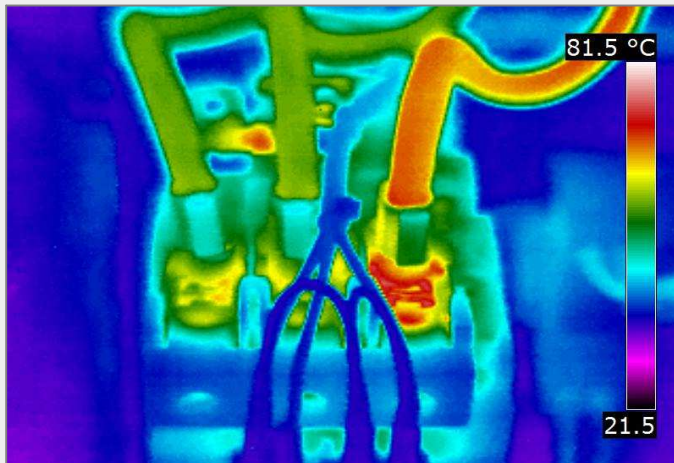
**Equipamento:** PELE-09 - PAINEL BOMBA 2 ELEVATORIA DE ESGOTO LARANJEIRAS

**Defeito:** Aquecimento Conexão entrada Contator Fase T

**Tipo de Componente:** CONTATOR

**Parte:** Conexão de Entrada

T. Coletada	T. Corrigida	Status
<b>T. Máxima</b>	81,5	81,5	●
<b>Fase R</b>			○
<b>Fase S</b>			○
<b>Fase T</b>			○

Soltar parafuso de conexão do cabo na entrada da Fase T do Contator, limpar oxidações, verificar estado do terminal agulha e reapertar.

**Prioridade:** Programar Manutenção (Ver Material Técnico item 2)

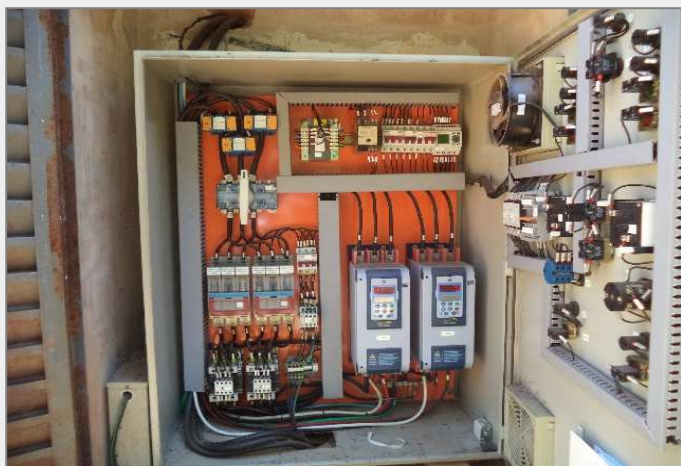
**Equipamento:** PELE-10 - PAINEL BOMBA 1 ELEVATORIA DE ESGOTO LARANJEIRAS

Níveis de Temperatura dentro da Normalidade Operacional

**Defeito:** Não apresenta aquecimento atípico

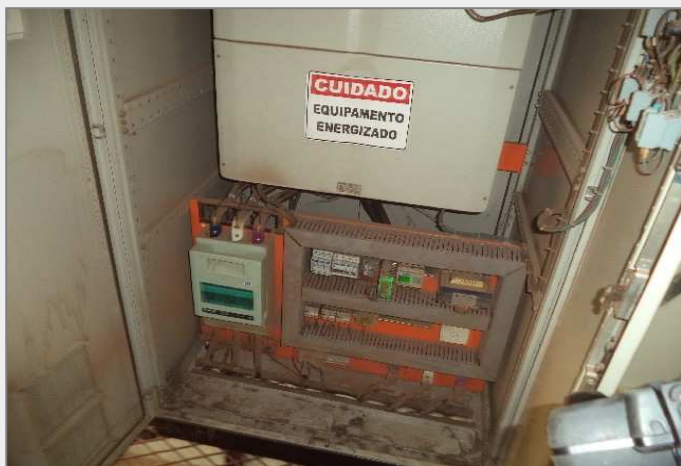
**Equipamento:** PELE-01 - PAINEL BOMBA 1 SANTO RIZZO

Níveis de Temperatura dentro da Normalidade Operacional

**Defeito:** Não apresenta aquecimento atípico

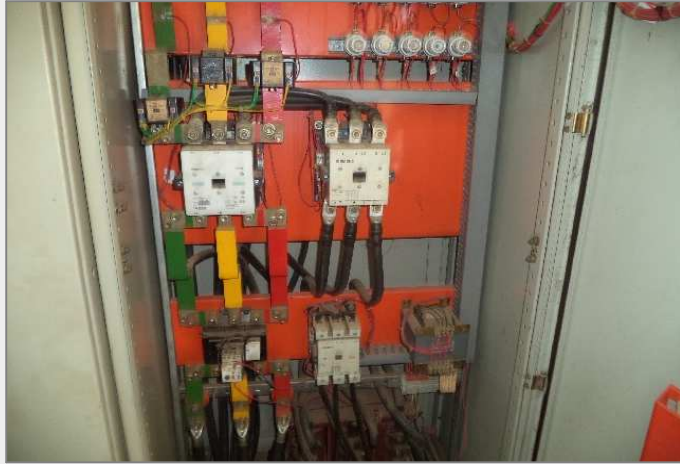
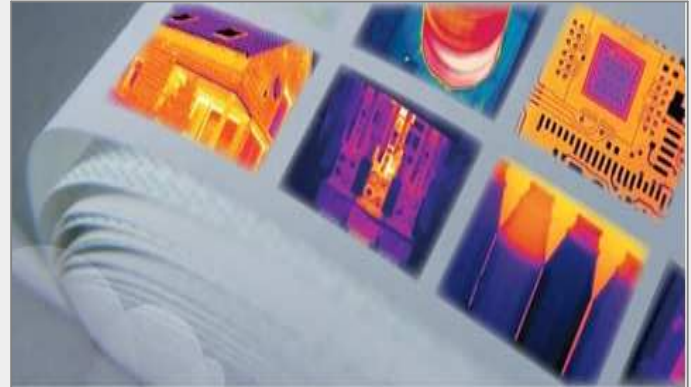
**Equipamento:** PELE-02 - PAINEL BOMBA 1 CENTRO

Níveis de Temperatura dentro da Normalidade Operacional

**Defeito:** Não apresenta aquecimento atípico

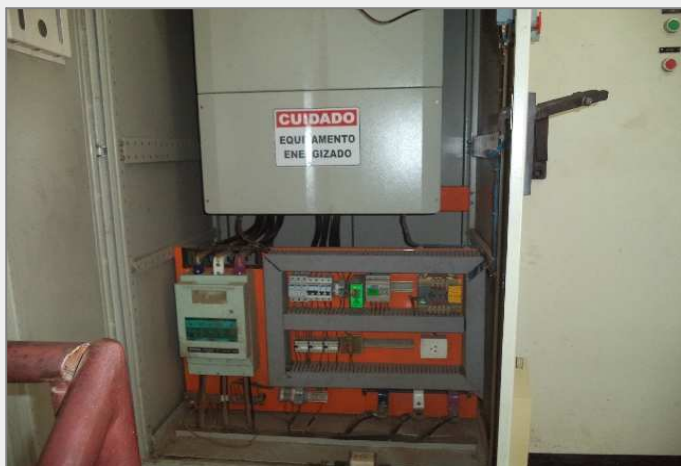
**Equipamento:** PELE-02 - PAINEL BOMBA 1 CENTRO

Níveis de Temperatura dentro da Normalidade Operacional

**Defeito:** Não apresenta aquecimento atípico

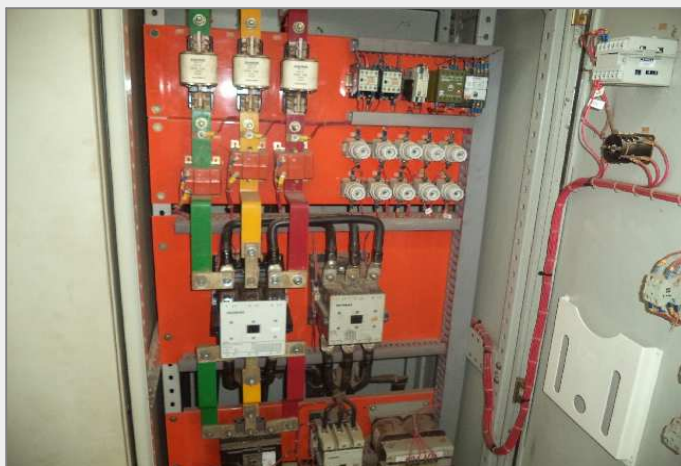
**Equipamento:** PELE-03 - PAINEL BOMBA 2 SANTO RIZZO

Níveis de Temperatura dentro da Normalidade Operacional

**Defeito:** Não apresenta aquecimento atípico
