ANÁLISE DE VIBRAÇÃO

DAE - Jundiá

Apresentar ao DAE a Análise de Vibrações realizada nos equipamentos de sua unidade em Jundiá.

11 de Novembro de 2014

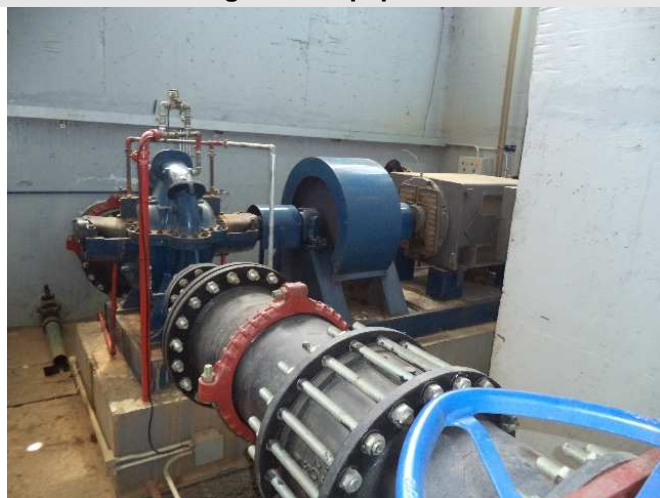
Equipamento: VINE-01 - VOLANTE DE INERCIA BOMBA 1CAP ATIBAIA

Pontos Col.			Nov/14
B1A (mm/s)			
B1D (G-s)			18,6
B1H (mm/s)			2,81
B1V (mm/s)			1,57
B2D (G-s)			31,7
B2H (mm/s)			2,36
B2V (mm/s)			1,74

Falha Lubrificação

Realizar a lubrificação dos rolamentos do volante de inercia,atentando para a quatidade exata de lubrificante.

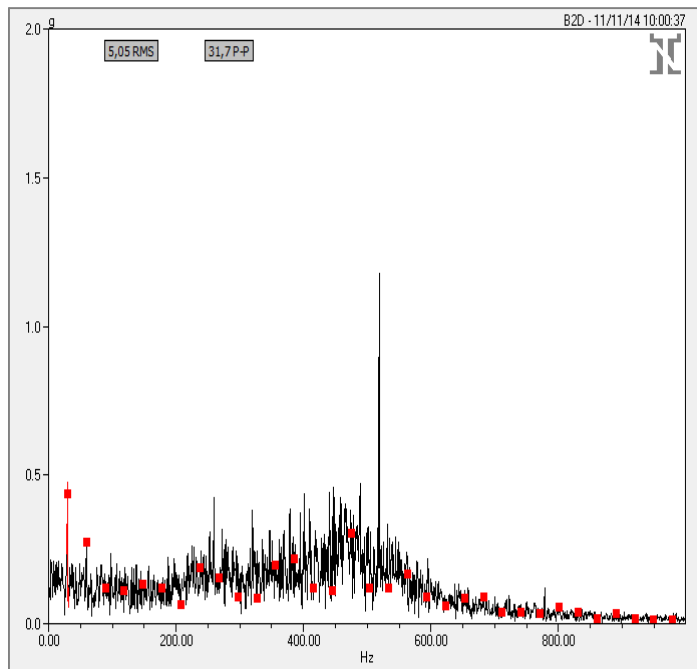
B2D

Observações: Níveis de carpete elevado em ambos os mancais do volante.

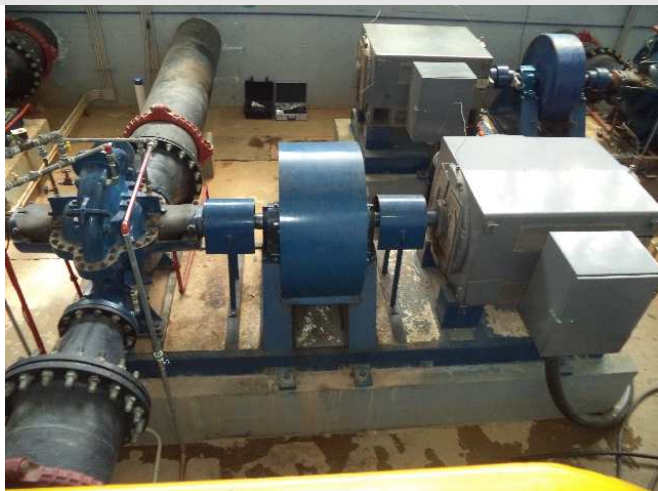
Equipamento: BCEN-02 - BOMBA 3 CAP ATIBAIA

Pontos Col.			Nov/14
P1D (G-s)			27,1
P1H (mm/s)			24,2
P1V (mm/s)			8,32
P2A (mm/s)			5,51
P2D (G-s)			28,6
P2H (mm/s)			8,42
P2V (mm/s)			6,75

Folgas/Desalinhamento

Checar acoplamento quanto a falhas e folgas substituir os elementos danificados e alinhar o conjunto.OBS:Lubrificar rolamentos da bomba.

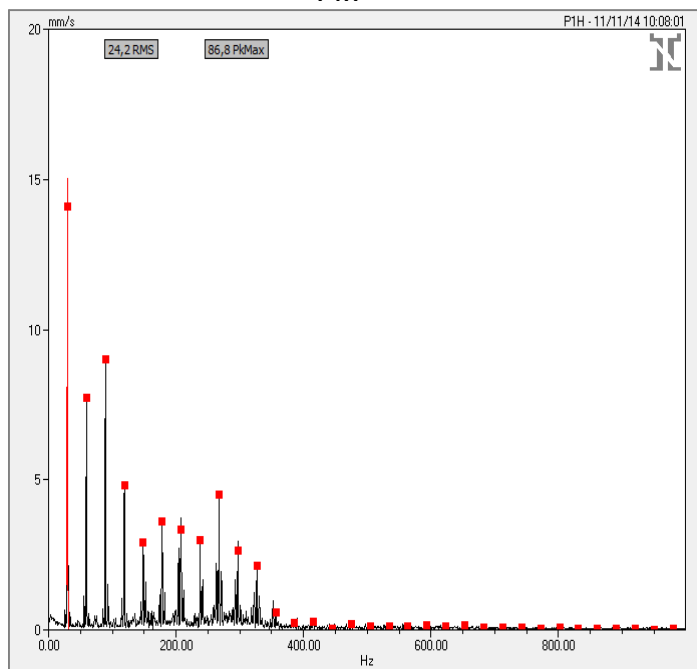
P1H

Observações: Pico na frequência de 1N acompanhado de múltiplos harmônicos.

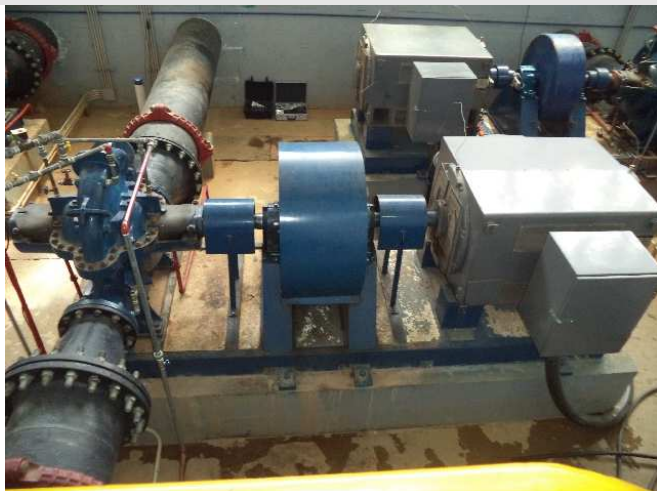
Equipamento: MELE-02 - MOTOR BOMBA 3 CAP ATIBAIA

Pontos Col.			Nov/14
M1D (G-s)			3,15
M1H (mm/s)			13,7
M1V (mm/s)			5,92
M2A (mm/s)			6,98
M2D (G-s)			5,1
M2H (mm/s)			12
M2V (mm/s)			7,28

Desalinhamento

Realizar o alinhamento entre eixos do conjunto.

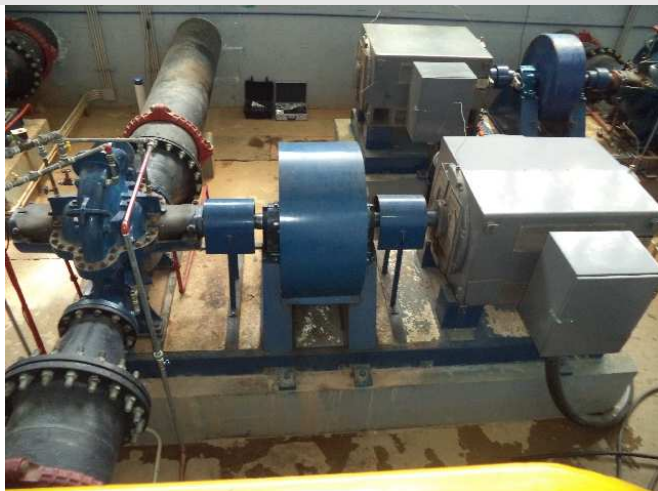
Equipamento: VINE-02 - VOLANTE DE INERCIA BOMBA 3 CAP ATIBAIA

Pontos Col.			Nov/14
B1A (mm/s)			
B1D (G-s)			51,3
B1H (mm/s)			39,1
B1V (mm/s)			27,3
B2D (G-s)			57,5
B2H (mm/s)			36,3
B2V (mm/s)			22,1

Falha de Rolamento/Folgas

Programar a parada do equipamento para a substituição dos rolamentos,atentando para o ajuste de folgas e tolerancia dos mancais.

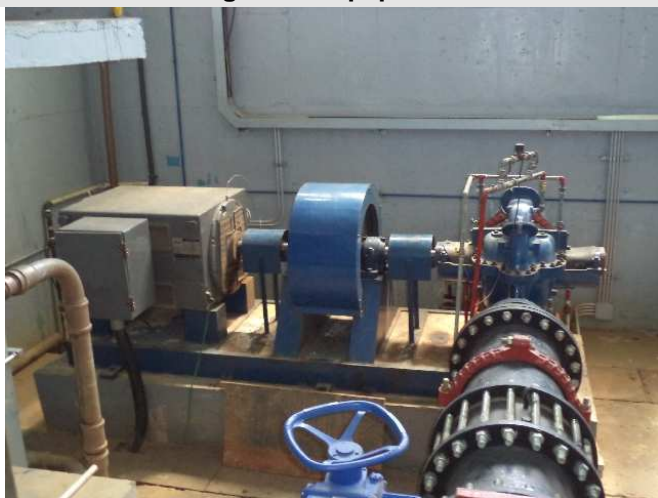
Equipamento: MELE-03 - MOTOR BOMBA 4 CAP ATIBAIA

Pontos Col.			Nov/14
M1D (G-s)			13,6
M1H (mm/s)			9,12
M1V (mm/s)			4,89
M2A (mm/s)			7,13
M2D (G-s)			1,92
M2H (mm/s)			13,8
M2V (mm/s)			8,12

Severidade/Data			11/11/2014
Defeitos Apresentados			Falha de Rolamento
Recomendações			Programar a parada do motor para a substituição do rolamento.
Ações Tomadas			
Nº OS

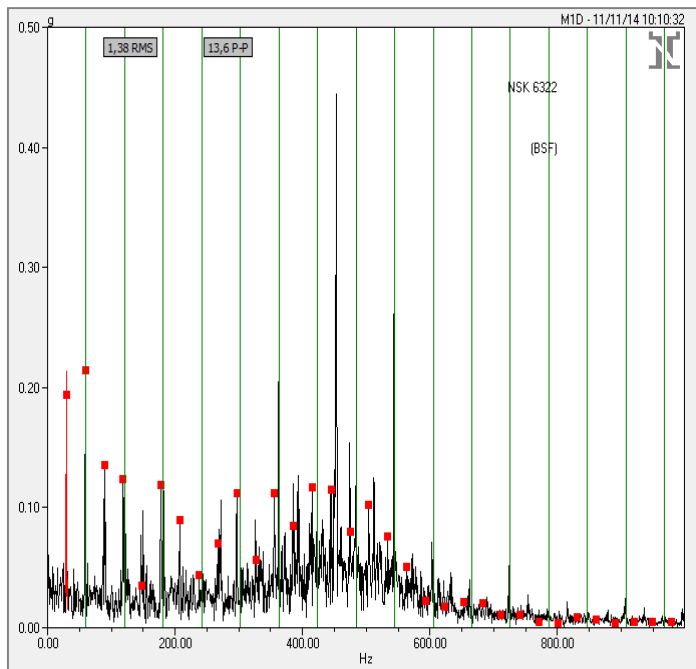
M1D

Observações: Picos subharmônicos apresentados com maior intensidade no mancal LOA do motor.

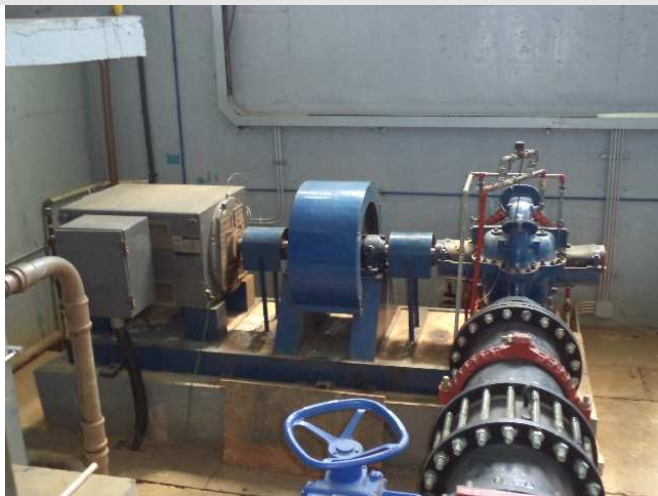
Equipamento: VINE-03 - VOLANTE DE INERCIA BOMBA 4 CAP ATIBAIA

Pontos Col.			Nov/14
B1A (mm/s)			
B1D (G-s)			27,5
B1H (mm/s)			5,02
B1V (mm/s)			2,26
B2D (G-s)			27,3
B2H (mm/s)			4,95
B2V (mm/s)			1,45

Desgaste do Mancal

Realizar o ajuste de folgas e tolerancia dos mancais e atentar quanto a desgastes dos elementos, substituindo-os se necessário.

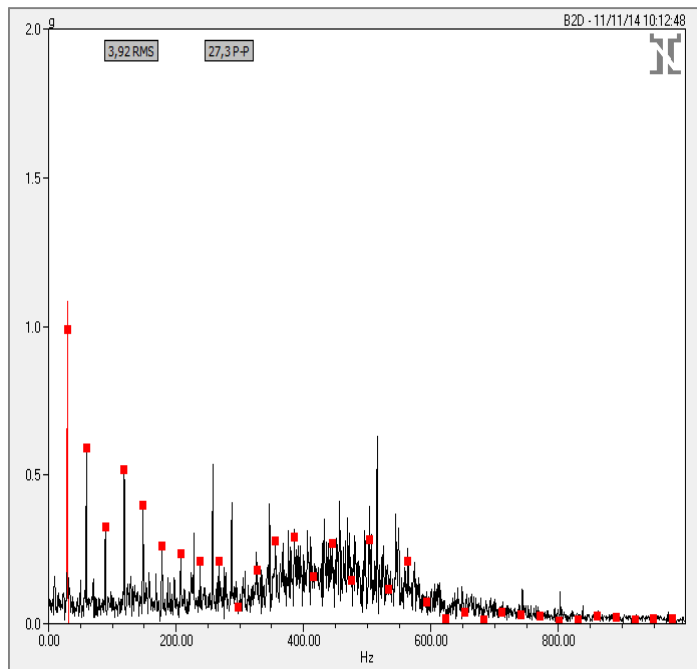
B2D

Observações: Múltiplos harmônicos da frequência de rotação apresentados em todos os pontos dos mancais.
