ANÁLISE DE VIBRAÇÃO

SAAE - Pedreira SAAE

13 de Outubro de 2014

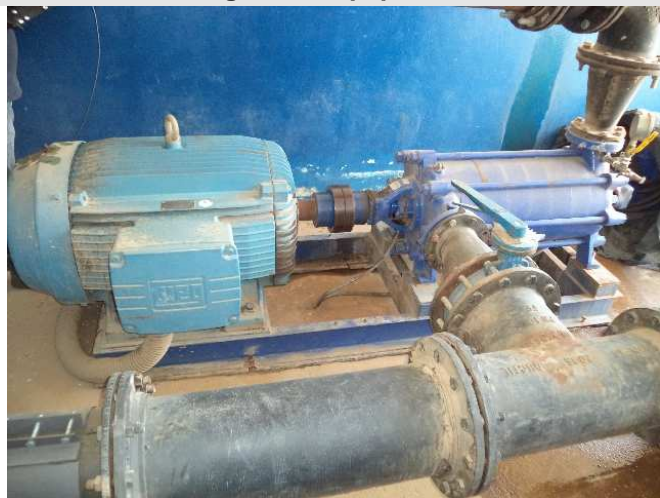
Equipamento: BCEN-04 - BOMBA JD TRIUNFO

Pontos Col.			Out/14
P1D (G-s)			59,9
P1H (mm/s)			7,02
P1V (mm/s)			3,54
P2A (mm/s)			0,856
P2D (G-s)			5,07
P2H (mm/s)			2,08
P2V (mm/s)			2,06

Severidade/Data				13/10/2014
Defeitos Apresentados				Falha de Rolamento
Recomendações				Programar a parada do bomba para a substituição do rolamento LA.
Ações Tomadas				
Nº OS

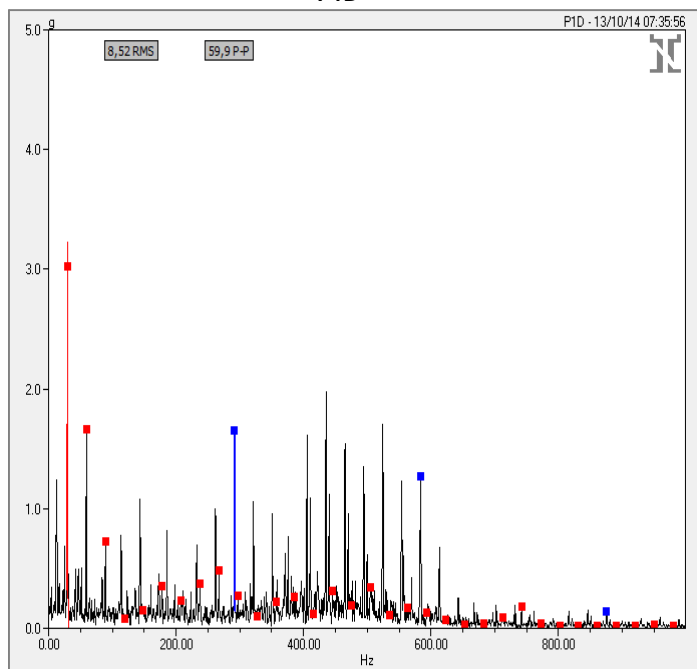
P1D

Observações: Picos não sincronos de 1N acompanhado de múltiplos harmônicos.

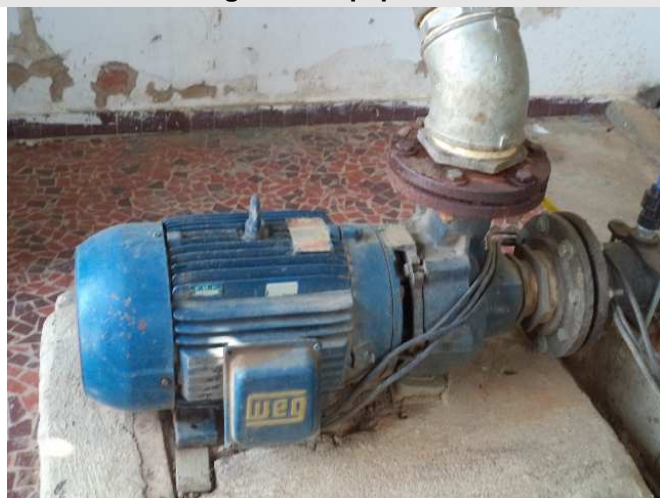
Equipamento: MBHO-01 - MOTOBOMBA DO CARREGADOR (MACEDO)

Falta de Rigidez

Fixar motobomba a base.

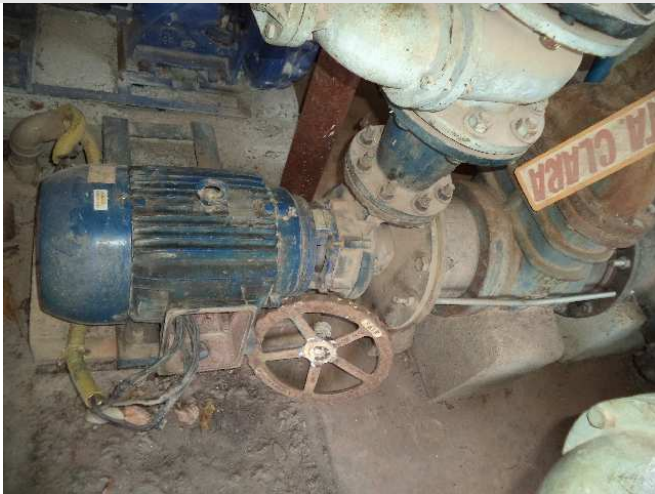
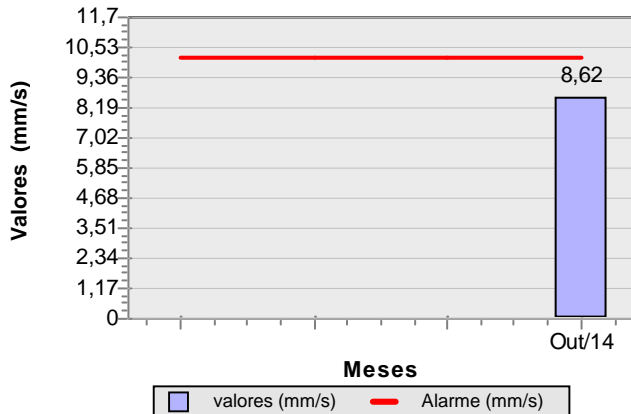
Equipamento: BCEN-08 - BOMBA JD ANDRADE

Pontos Col.			Out/14
P1D (G-s)			3,17
P1H (mm/s)			8,62
P1V (mm/s)			1,98
P2A (mm/s)			4,19
P2D (G-s)			5,82
P2H (mm/s)			4,62
P2V (mm/s)			4,62

Severidade/Data			13/10/2014
Defeitos Apresentados			Falta de Rigidez
Recomendações			Melhorar fixação da base a fundação e reapertar os parafusos do conjunto.
Ações Tomadas			
Nº OS

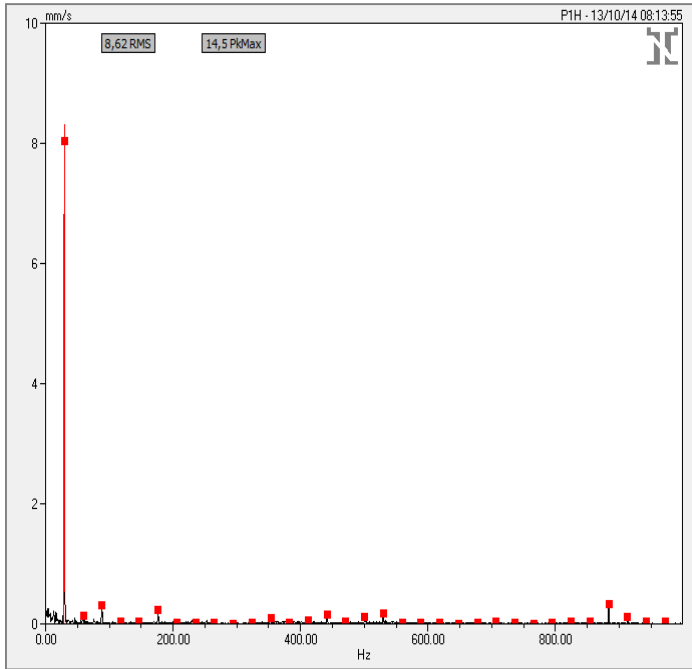
P1H

Observações: Pico na frequência de 1N acompanhado de múltiplos harmônicos.

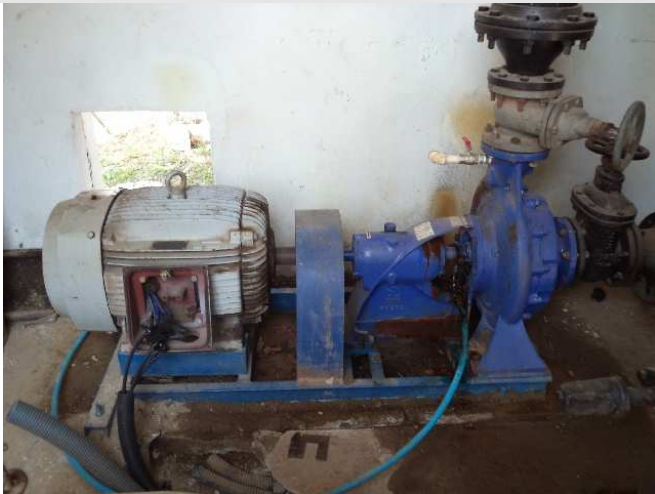
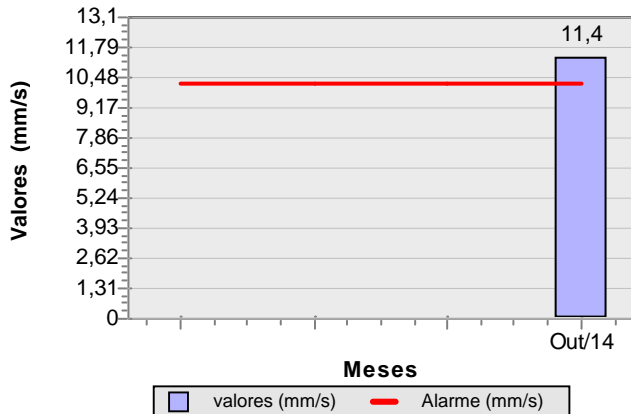
Equipamento: MELE-08 - MOTOR DA BOMBA JD ANDRADE

Pontos Col.			Out/14
M1D (G-s)			1,4
M1H (mm/s)			7,63
M1V (mm/s)			6,06
M2A (mm/s)			11,4
M2D (G-s)			1,22
M2H (mm/s)			5,66
M2V (mm/s)			4,37

Severidade/Data				13/10/2014
Defeitos Apresentados				Falta de Rigidez
Recomendações				Melhorar fixação da base a fundação e reapertar os parafusos do conjunto.
Ações Tomadas				
Nº OS

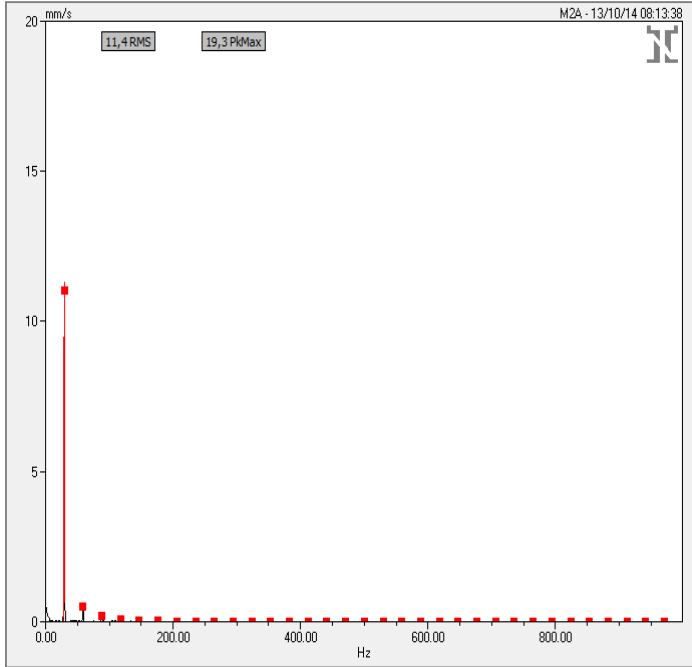
M2A

Observações: Pico na frequência de 1N acompanhado de múltiplos harmônicos.

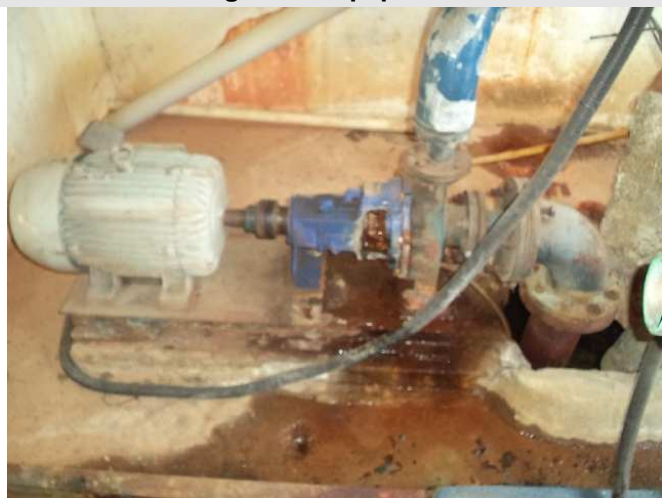
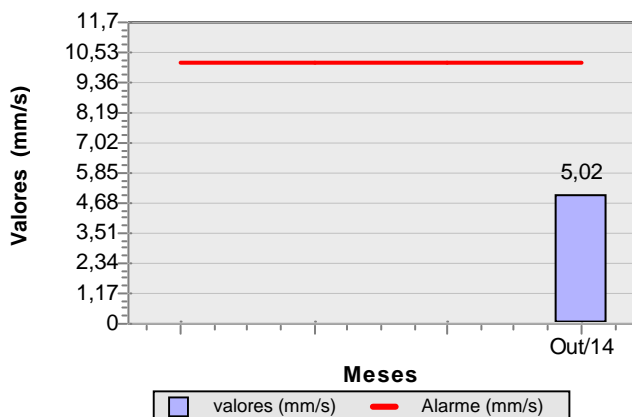
Equipamento: MELE-10 - MOTOR DA BOMBA STA CRUZ

Pontos Col.			Out/14
M1D (G-s)			3,69
M1H (mm/s)			2,25
M1V (mm/s)			5,02
M2A (mm/s)			2,25
M2D (G-s)			5,84
M2H (mm/s)			1,99
M2V (mm/s)			2,01

Severidade/Data				13/10/2014
Defeitos Apresentados				Desalinhamento
Recomendações				Realizar o alinhamento entre eixos do conjunto.
Ações Tomadas				
Nº OS
