APRESENTAÇÃO

1. PRINCÍPIOS DA TERMOGRAFIA

Equipamento: CATE-003 - CABINE CUB 1 ENTRADA TC/TP

Localização: CAPTAÇÃO DE AGUA BRUTA

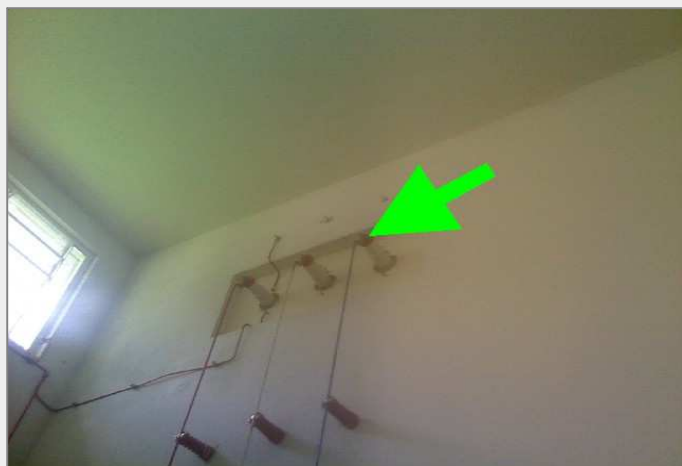
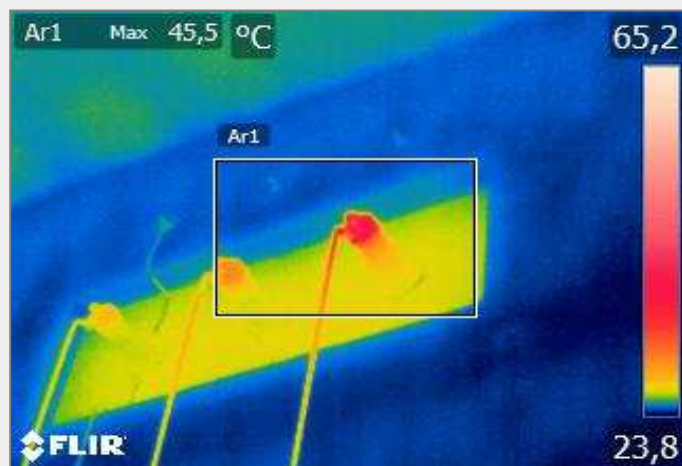
Defeito: Aquecimento Conexão da Mufla

T. Coletada	T. Corrigida	Status
T. Máxima	45,5	45,5	●
Fase R			○
Fase S			○
Fase T			○

Limpar e Reapertar Conexão da Mufla.

Prioridade: Acompanhar Evolução (Ver Material Técnico item 2)

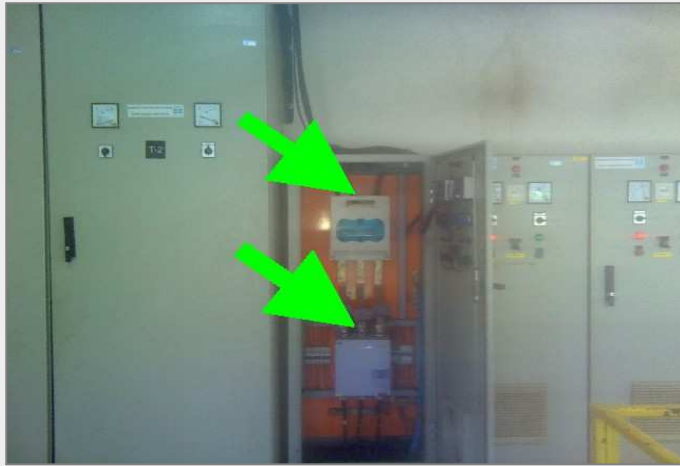
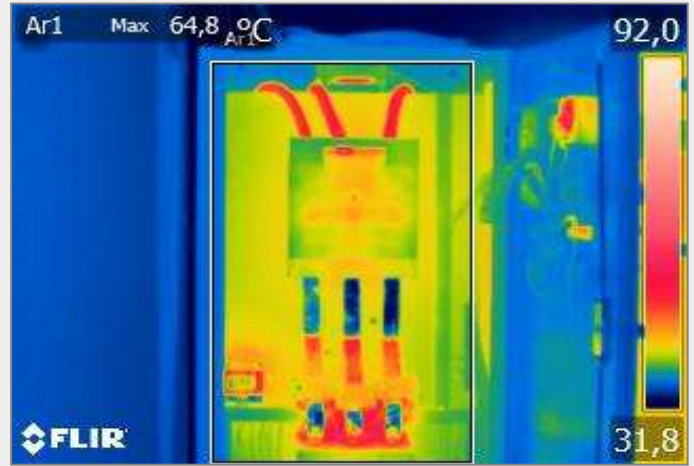
Equipamento: PELE-003 - PAINEL BOMBA 2
Localização: CAPTAÇÃO DE AGUA BRUTA

Defeito: Aquecimento Conexões de Entrada do Disjuntor
Tipo de Componente: DISJUNTOR BT
Parte: Conexão de Entrada **MTA:** 90
Função:

T. Coletada	T. Corrigida	Status
T. Máxima	64,8	64,8	●
Fase R			○
Fase S			○
Fase T			○

Limpar e Reapertar Conexões de Entrada do Disjuntor e SoftStarter

Prioridade: Acompanhar Evolução (Ver Material Técnico item 2)

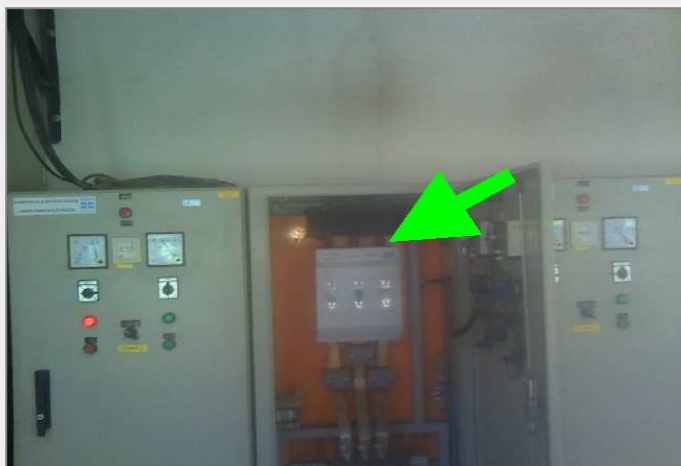
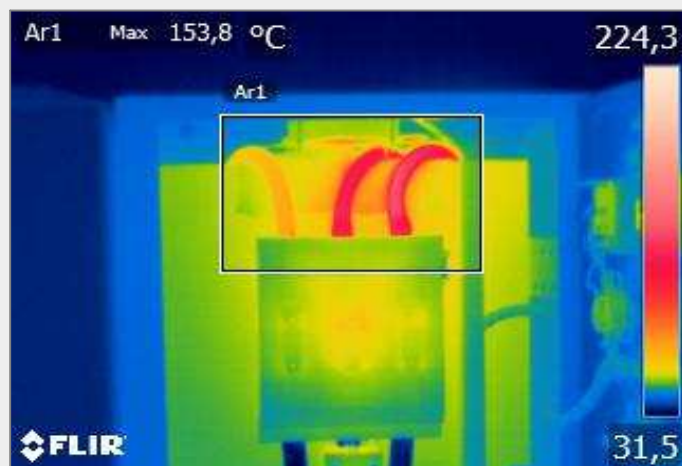
Equipamento: PELE-004 - PAINEL BOMBA 3

Defeito: Aquecimento Conexões de Entrada da Seccionadora.

T. Coletada	T. Corrigida	Status
T. Máxima	153,8	153,8	●
Fase R			○
Fase S			○
Fase T			○

Substituir Terminais, Limpar e Reapertar Conexões de Entrada da Seccionadora.

Prioridade: Manutenção Imediata (Ver Material Técnico item 2)

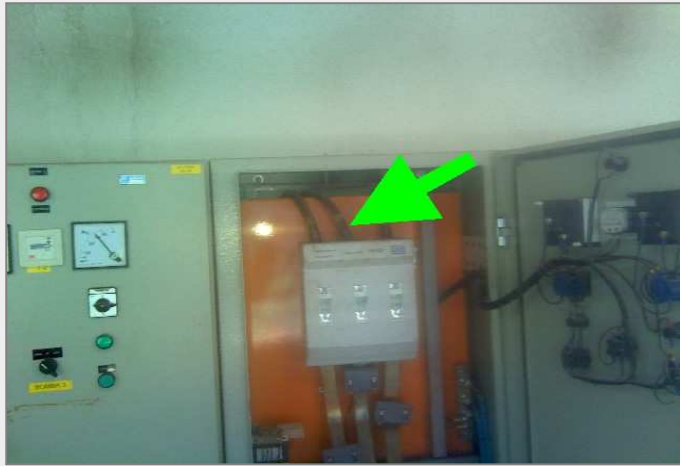
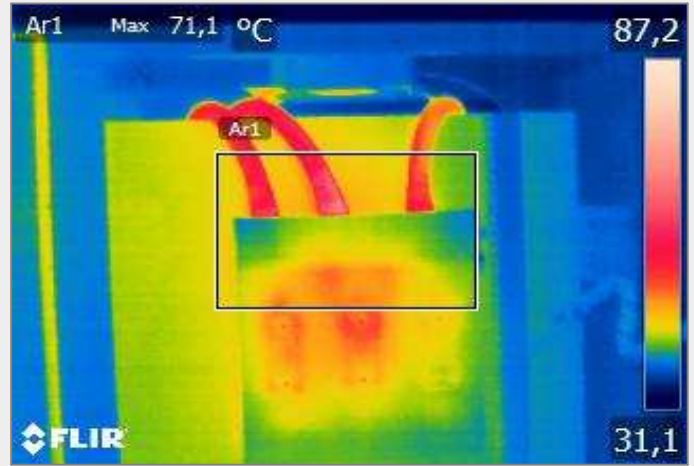
Equipamento: PELE-005 - PAINEL BOMBA 4
Localização: CAPTAÇÃO DE AGUA BRUTA

Defeito: Aquecimento Conexões de Entrada da Seccionadora.

T. Coletada	T. Corrigida	Status
T. Máxima	71,1	71,1	●
Fase R			○
Fase S			○
Fase T			○

Limpar e Reapertar Conexões de Entrada da Seccionadora

Prioridade: Acompanhar Evolução (Ver Material Técnico item 2)

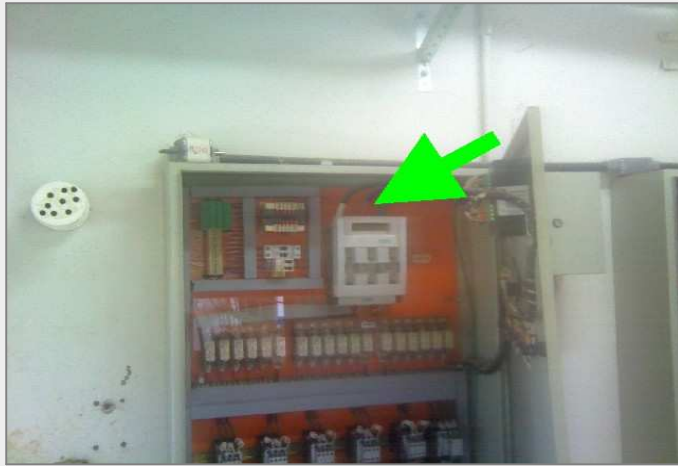
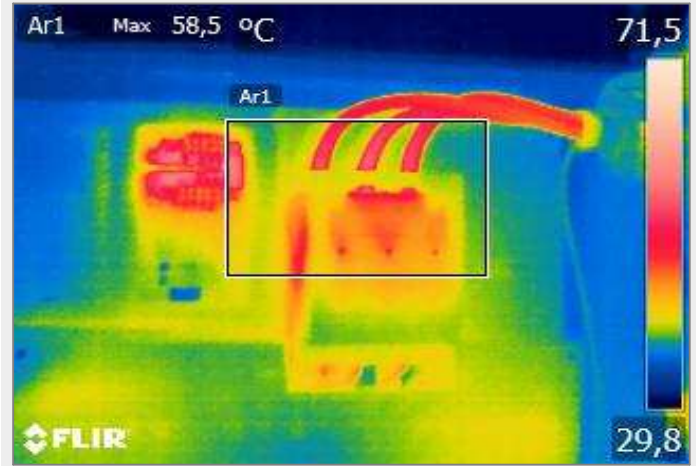
Equipamento: PELE-008 - PAINEL CAPACITORES 1 N*2223

Defeito: Aquecimento Conexões de Entrada da Seccionadora

T. Coletada	T. Corrigida	Status
T. Máxima	58,5	58,5	●
Fase R			○
Fase S			○
Fase T			○

Limpar e Reapertar Conexões de Entrada e Saída da Seccionadora

Prioridade: Acompanhar Evolução (Ver Material Técnico item 2)

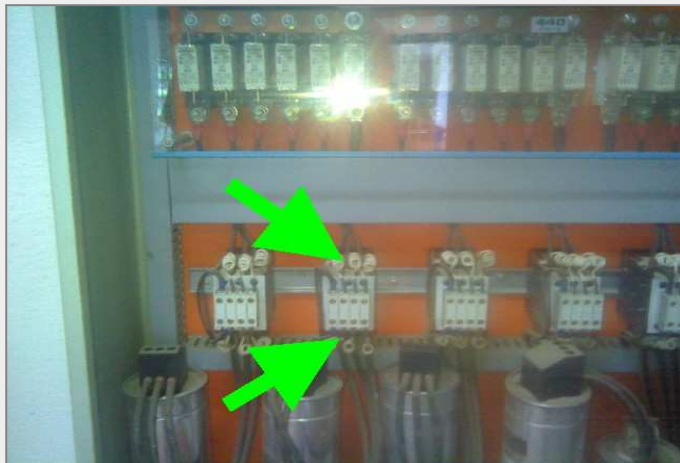
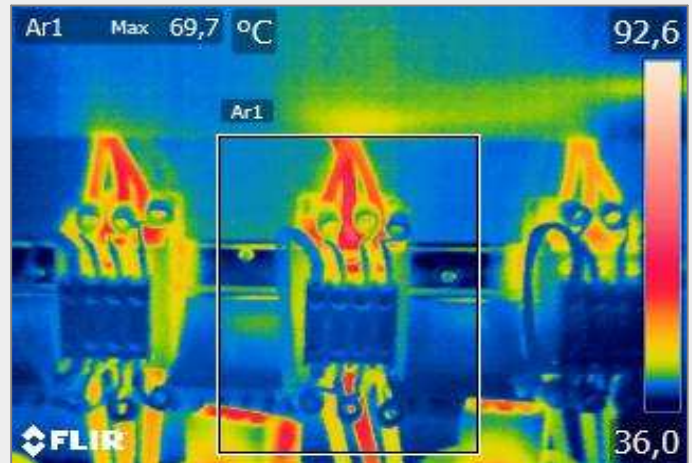
Equipamento: PELE-009 - PAINEL CAPACITORES 2

Defeito: Aquecimento Conexões de Entrada e Saída Contator

T. Coletada	T. Corrigida	Status
T. Máxima	69,7	69,7	●
Fase R			○
Fase S			○
Fase T			○

Repensar Terminais, Limpar e Reapertar Conexões de Entrada e Saída do Contator.

Prioridade: Acompanhar Evolução (Ver Material Técnico item 2)

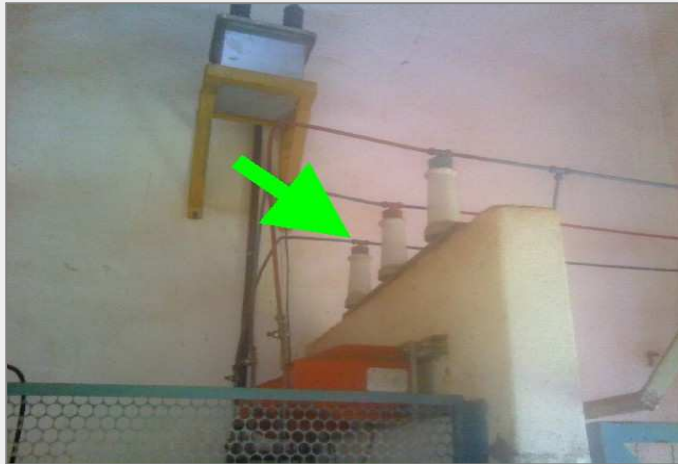
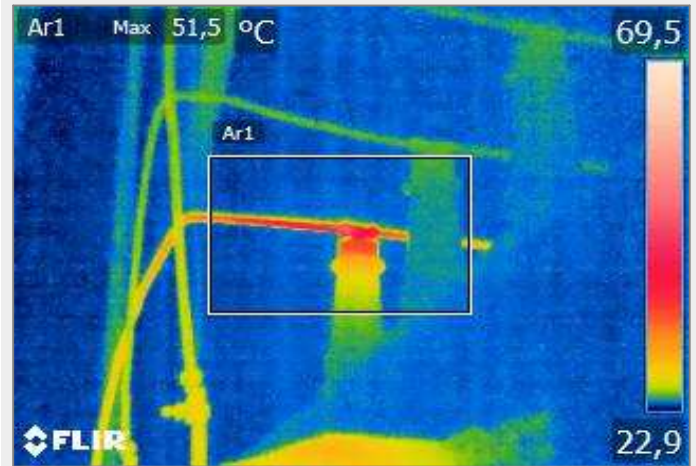
Equipamento: CATE-009 - CABINE CUBICULO 1 DISJUNTOR

Defeito: Aquecimento Conexão do Vergalhão

T. Coletada	T. Corrigida	Status
T. Máxima	51,5	51,5	●
Fase R			○
Fase S			○
Fase T			○

Limpar e Reapertar Conexão do Vergalhão

Prioridade: Acompanhar Evolução (Ver Material Técnico item 2)

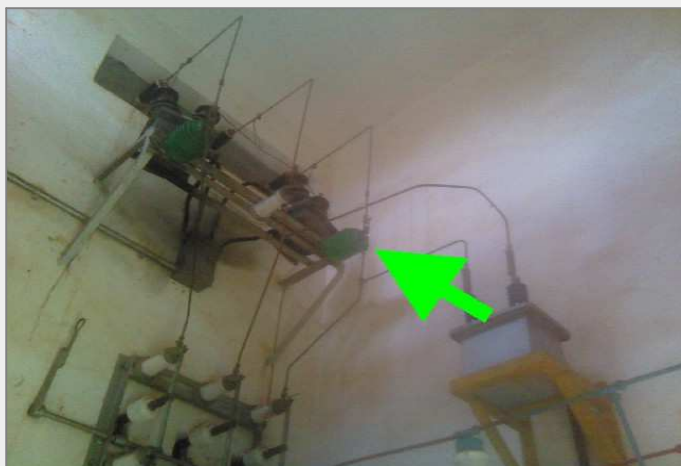
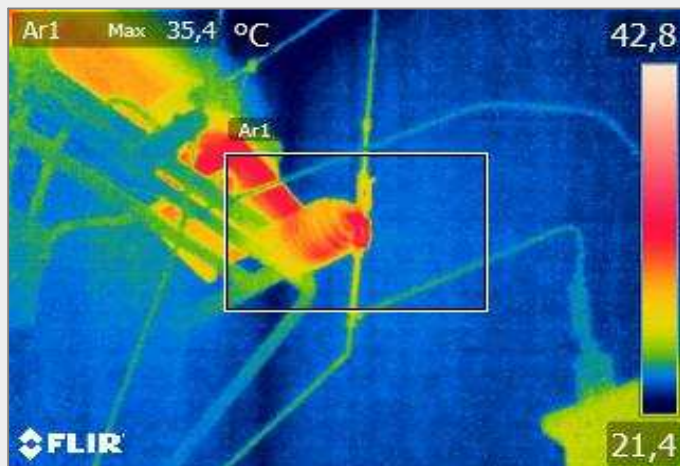
Equipamento: CATE-009 - CABINE CUBICULO 1 DISJUNTOR

Defeito: Aquecimento Conexão Vergalhão

T. Coletada	T. Corrigida	Status
T. Máxima	45	45	●
Fase R			○
Fase S			○
Fase T			○

Limpar e Reapertar Conexão do Vergalhão.

Prioridade: Acompanhar Evolução (Ver Material Técnico item 2)

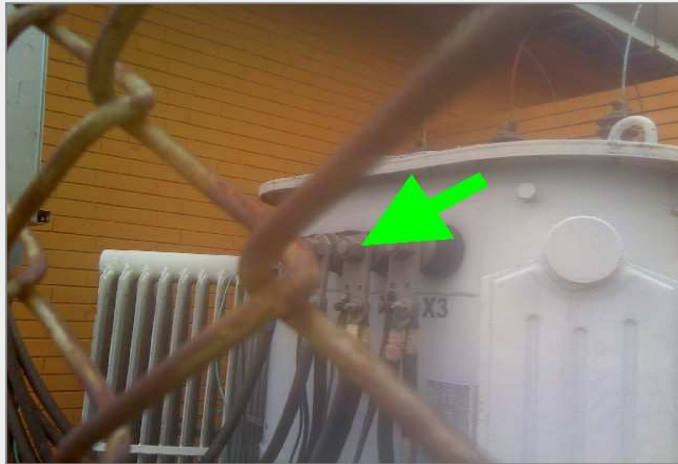
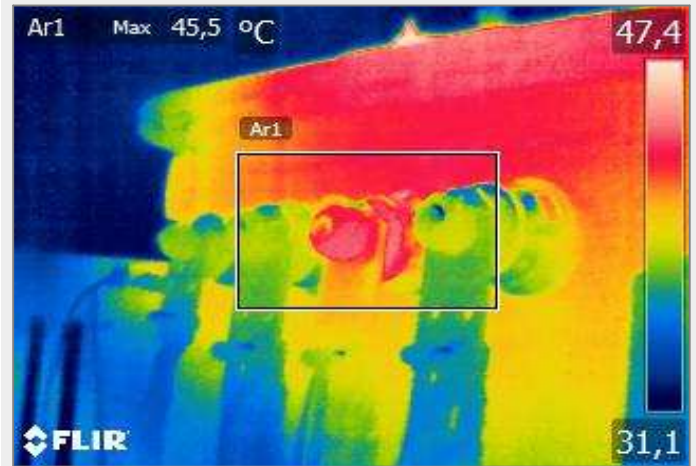
Equipamento: CATE-011 - TRAFÓ 1 500KVA

Defeito: Aquecimento Conexão X2 de Saída do Trafo

T. Coletada	T. Corrigida	Status
T. Máxima	50	50	●
Fase R			○
Fase S			○
Fase T			○

Limpar e Reapertar Conexão de Saída X2 do Trafo.

Prioridade: Acompanhar Evolução (Ver Material Técnico item 2)

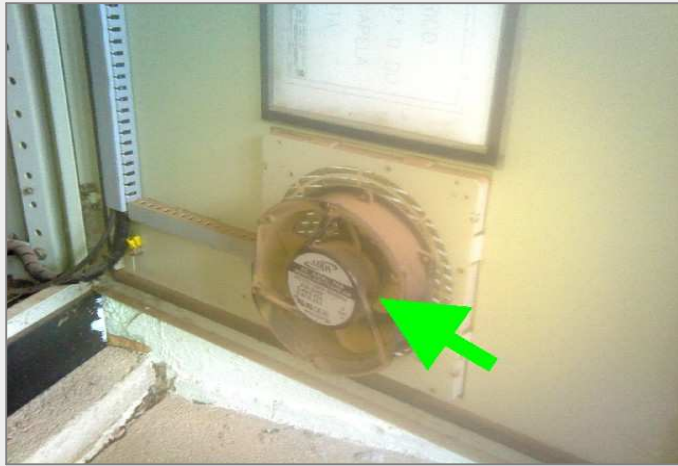
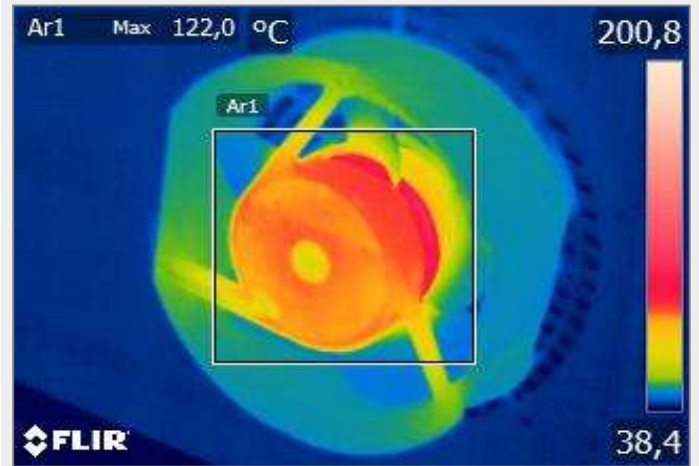
Equipamento: PELE-010 - PAINEL BOMBA 00

Defeito: Aquecimento Cooler Inferior do Painel

T. Coletada	T. Corrigida	Status
T. Máxima	122	122	●
Fase R			○
Fase S			○
Fase T			○

Revisar ou Substituir Cooler Inferior do Painel

Prioridade: Manutenção Imediata (Ver Material Técnico item 2)

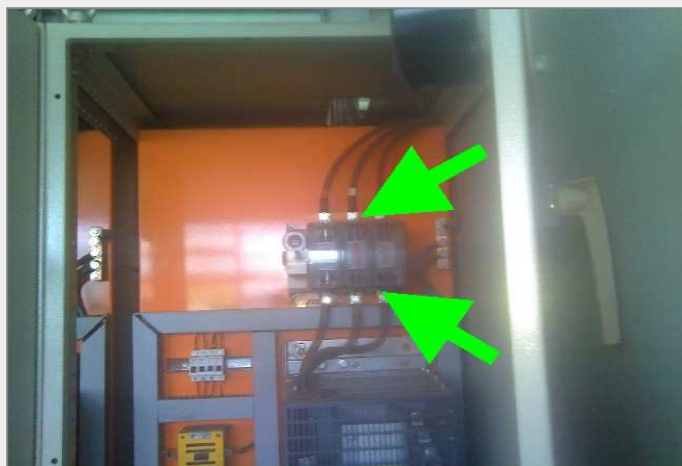
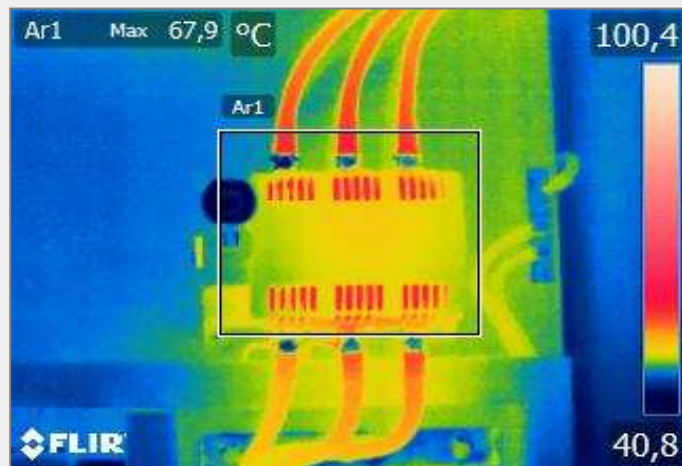
Equipamento: PELE-010 - PAINEL BOMBA 00

Defeito: Aquecimento Contatos Internos da Seccionadora

T. Coletada	T. Corrigida	Status
T. Máxima	67,9	67,9	●
Fase R			○
Fase S			○
Fase T			○

Limpar e Ajustar Contatos Internos da Seccionadora.

Prioridade: Acompanhar Evolução (Ver Material Técnico item 2)

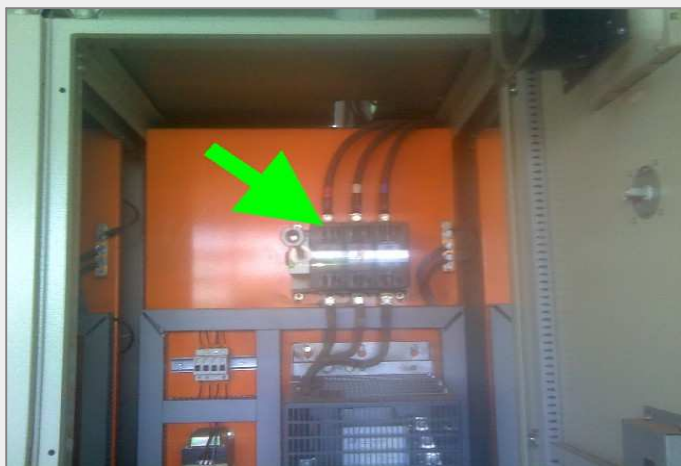
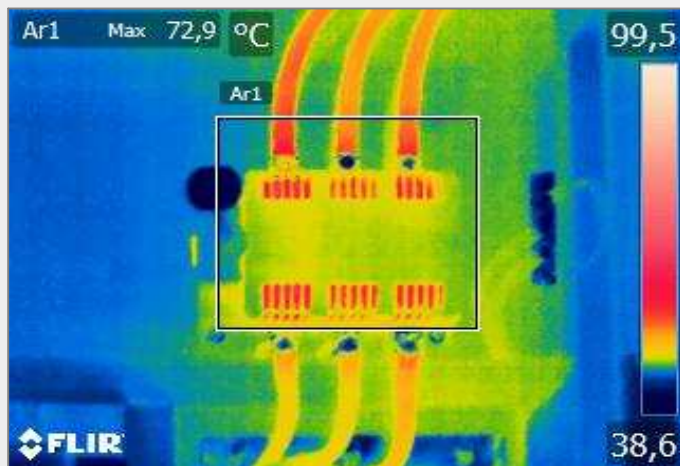
Equipamento: PELE-011 - PAINEL DA BOMBA 01
Localização: ESTAÇÃO DE TRATAMENTO DE AGUA

Defeito: Aquecimento Contatos Internos da Seccionadora
Tipo de Componente: SECCIONADORA BT
Parte: Contatos internos
Função:

T. Coletada	T. Corrigida	Status
T. Máxima	72,9	72,9	●
Fase R			○
Fase S			○
Fase T			○

Limpar e Ajustar Contatos Internos da Seccionadora

Prioridade: Acompanhar Evolução (Ver Material Técnico item 2)

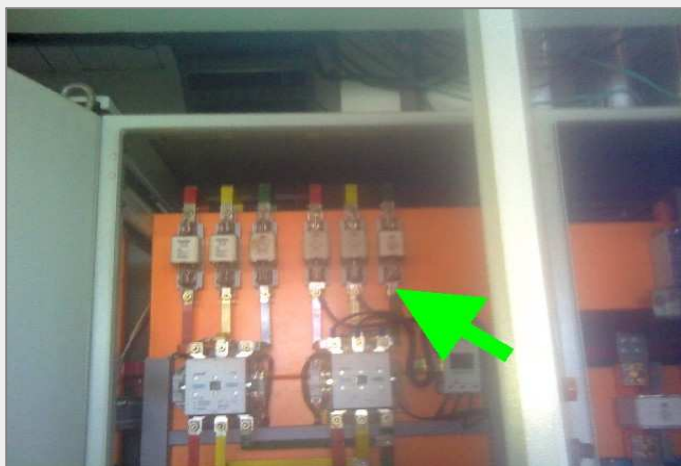
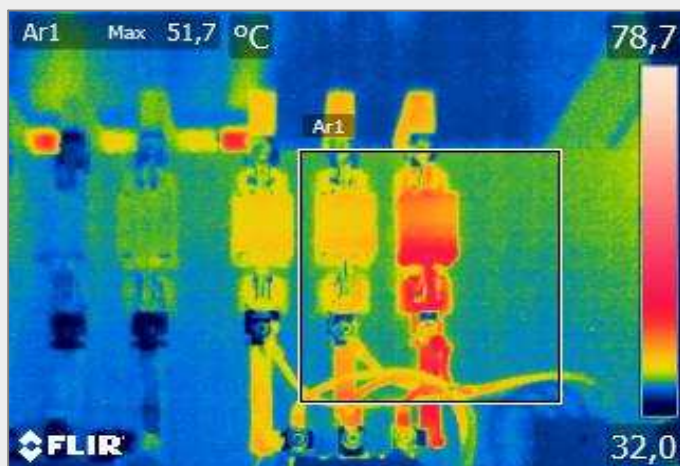
Equipamento: PELE-012 - PAINEL DAS BOMBAS 5 E 6 - 3 PORTAS

Defeito: Aquecimento Garra do Fusível NH da Fase "T"

T. Coletada	T. Corrigida	Status
T. Máxima	51,7	51,7	●
Fase R			○
Fase S			○
Fase T			○

Limpar e Ajustar Garra do Fusível NH da Fase "T".

Prioridade: Acompanhar Evolução (Ver Material Técnico item 2)

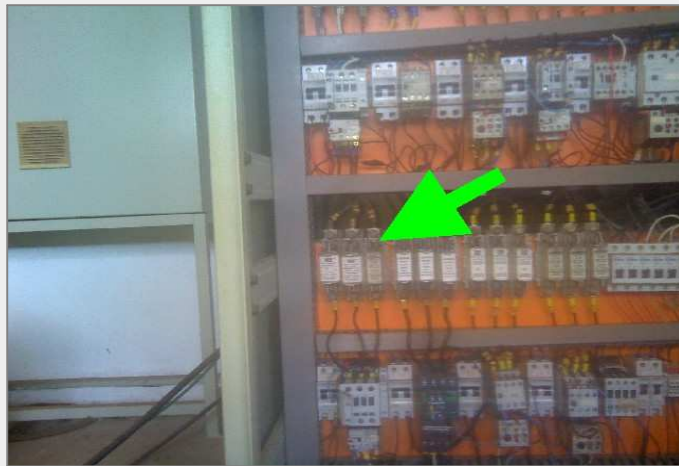
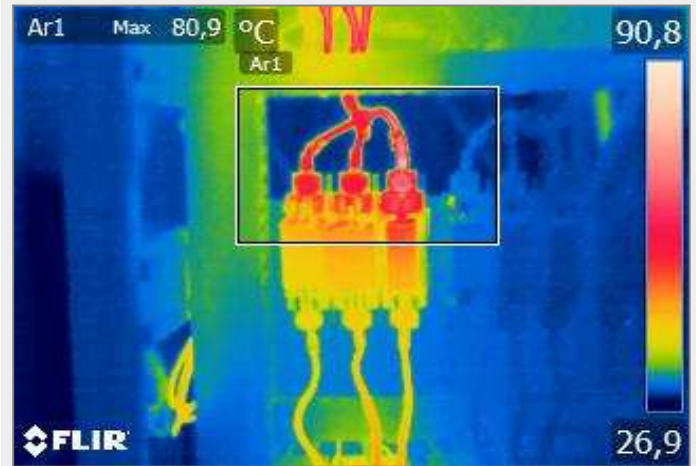
Equipamento: PELE-015 - PAINEL BBAS 13, 14, 15, 16, 17, 18 E 21 - CIRC 14

Defeito: Aquecimento Garra do Fusível NH Fase "T"

T. Coletada	T. Corrigida	Status
T. Máxima	80,9	80,9	●
Fase R			○
Fase S			○
Fase T			○

Limpar e Ajustar Garras do Fusível NH da Fase "T".

Prioridade: Programar Manutenção (Ver Material Técnico item 2)

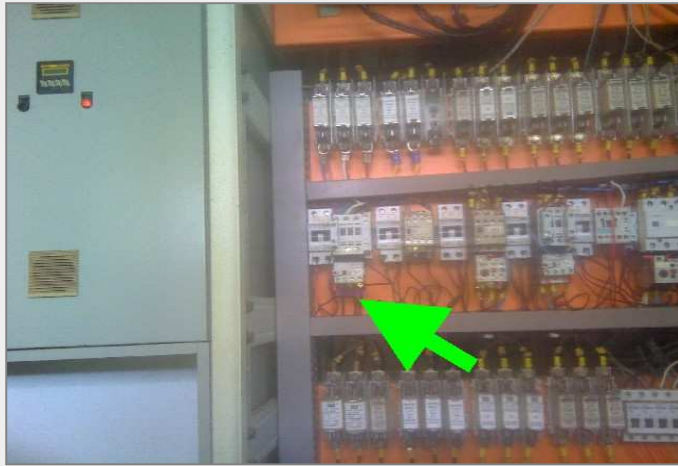
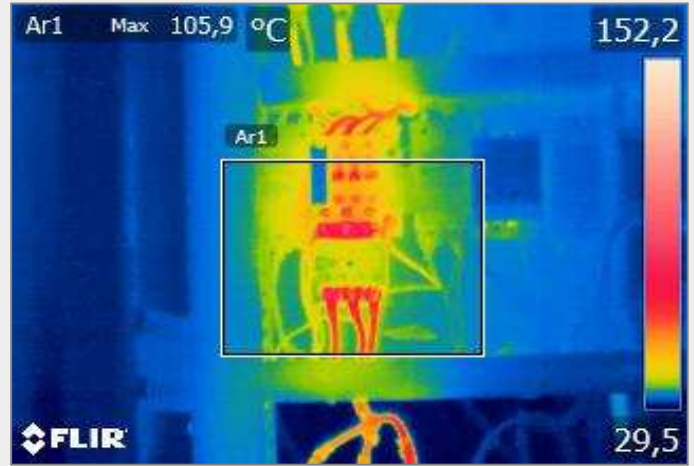
Equipamento: PELE-015 - PAINEL BBAS 13, 14, 15, 16, 17, 18 E 21 - CIRC 14

Defeito: Aquecimento Conexões de Saída do Rele Térmico

T. Coletada	T. Corrigida	Status
T. Máxima	105,9	105,9	●
Fase R			○
Fase S			○
Fase T			○

Substituir Terminais Prensados, Limpar e Reapertar Conexões de Saída do Rele Térmico.

Prioridade: Manutenção Imediata (Ver Material Técnico item 2)

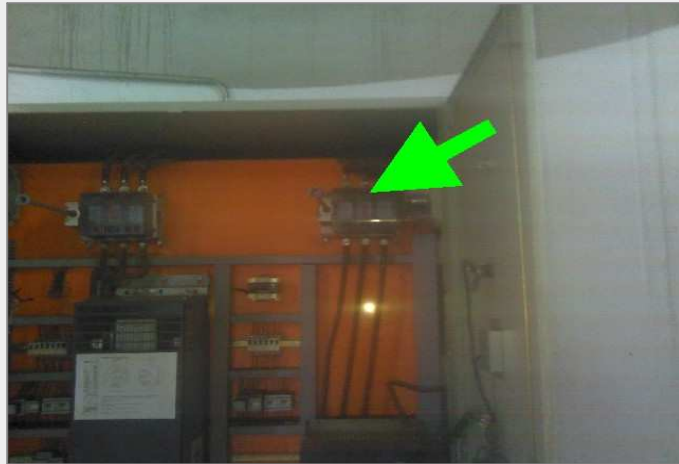
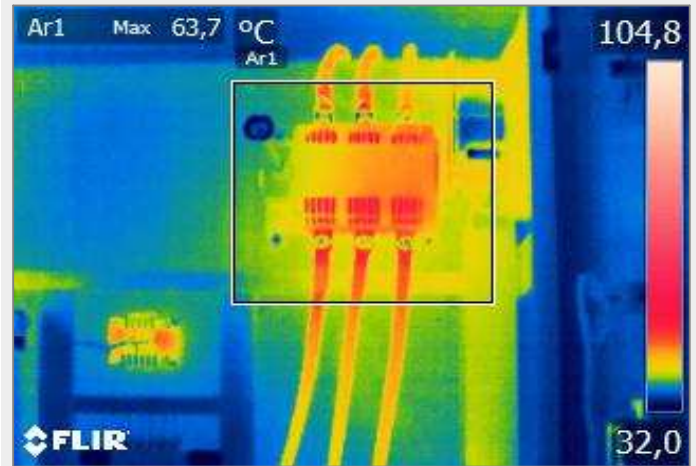
Equipamento: PELE-021 - PAINEL BBA DAGUA VILA PARAISO - ELEVADO

Defeito: Aquecimento Contatos Internos da Seccionadora

T. Coletada	T. Corrigida	Status
T. Máxima	63,7	63,7	●
Fase R			○
Fase S			○
Fase T			○

Limpar e Ajustar Contatos Internos da Seccionadora.

Prioridade: Acompanhar Evolução (Ver Material Técnico item 2)

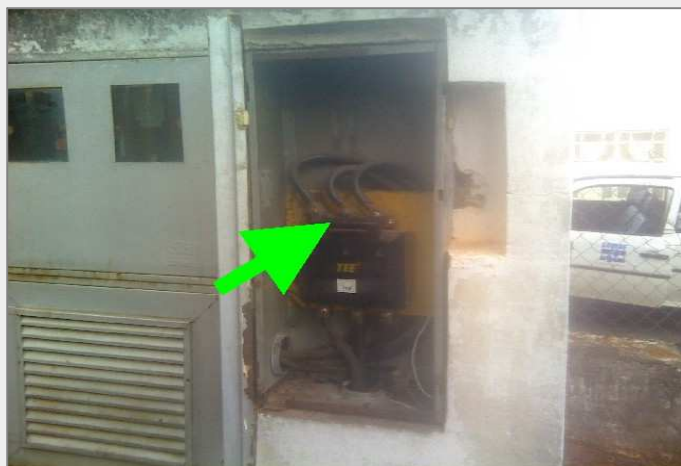
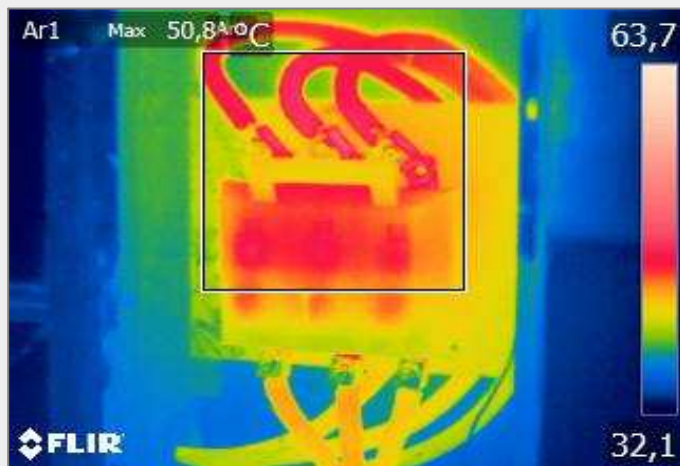
Equipamento: CATE-014 - PADRAO DE ENTRADA

Defeito: Aquecimento Conexões de Entrada da Seccionadora

T. Coletada	T. Corrigida	Status
T. Máxima	50,8	50,8	●
Fase R			○
Fase S			○
Fase T			○
