### ANÁLISE TERMOGRÁFICA

#### SAAEDECO - SAAEDECO DOIS CORREGOS

Apresentar a SAAEDECO a Inspeção Termográfica realizada nos equipamentos de sua fábrica em Dois Córregos - SP

11 de Dezembro de 2018

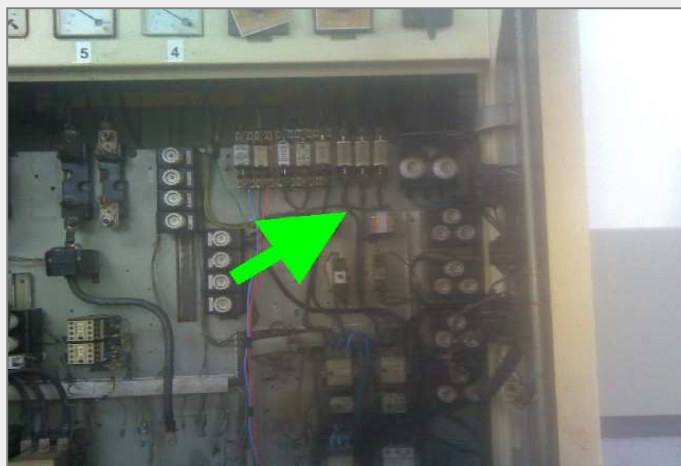
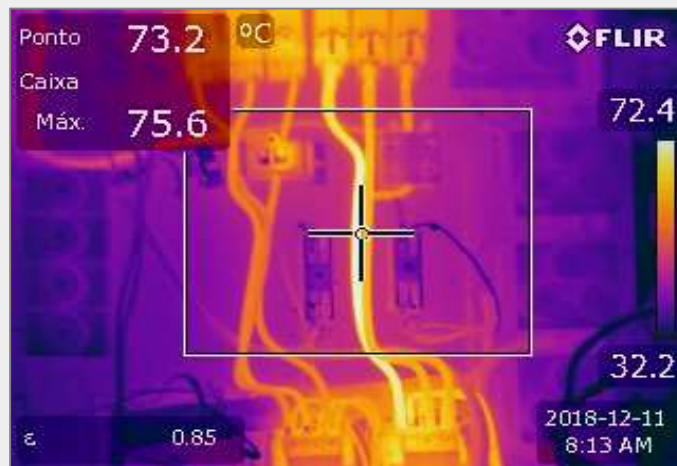
**Defeito:** Aquecimento no Cabo Fase "R" do Contator.

**Tipo de Componente:** CABOS

**Parte:** Isolação PVC

**MTA:** 70

T. Coletada	T. Corrigida	Status
<b>T. Máxima</b>	75,6	75,6	●
<b>Fase R</b>			○
<b>Fase S</b>			○
<b>Fase T</b>			○

Substituir Cabo Fase "R" do Contator.

**Prioridade:** Manutenção Imediata (Ver Material Técnico item 2)

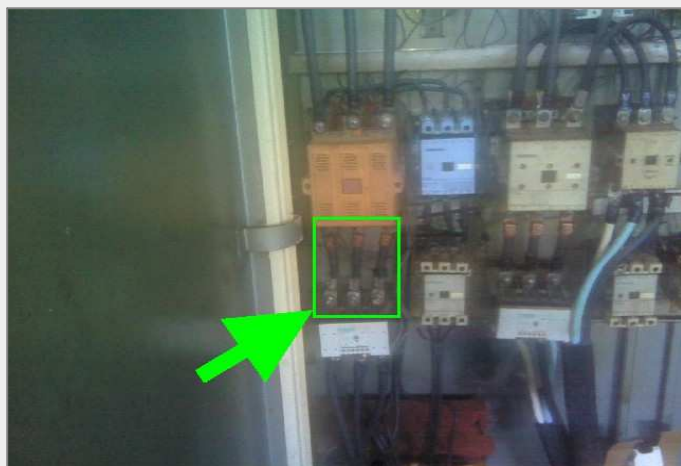
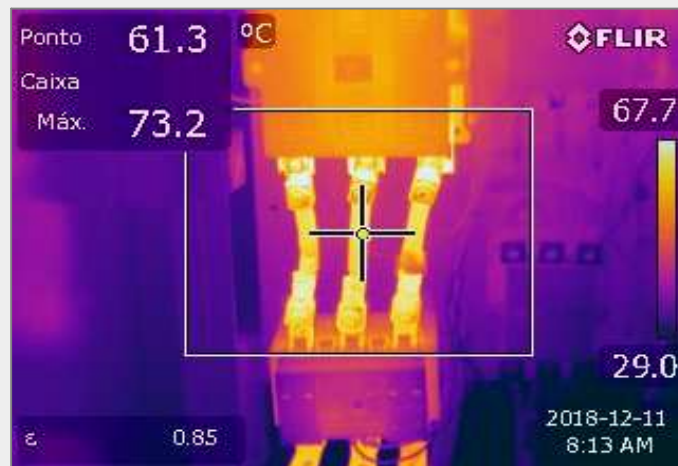
**Defeito:** Aquecimento nas Conexões de Saída do Contator.

**Tipo de Componente:** CONTADOR

**Parte:** Conexão de Saída

**MTA:** 90

T. Coletada	T. Corrigida	Status
<b>T. Máxima</b>	73,2	73,2	<span style="color: orange;">●</span>
<b>Fase R</b>			<span style="color: white;">○</span>
<b>Fase S</b>			<span style="color: white;">○</span>
<b>Fase T</b>			<span style="color: white;">○</span>

Substituir Terminais, Limpar e Reapertar Conexões de Saída do Contator.

**Prioridade:** Programar Manutenção (Ver Material Técnico item 2)

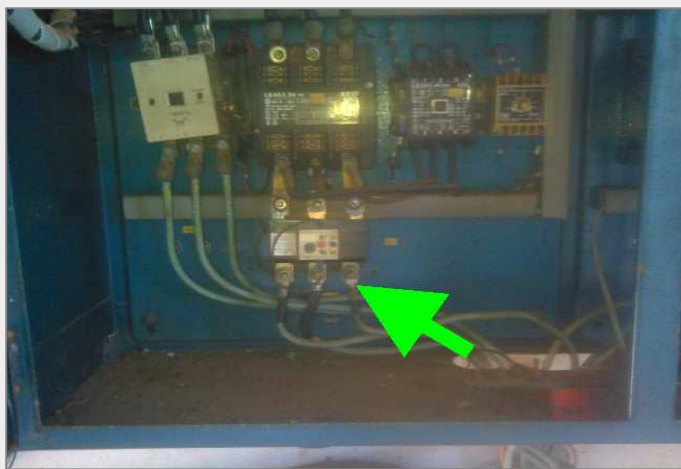
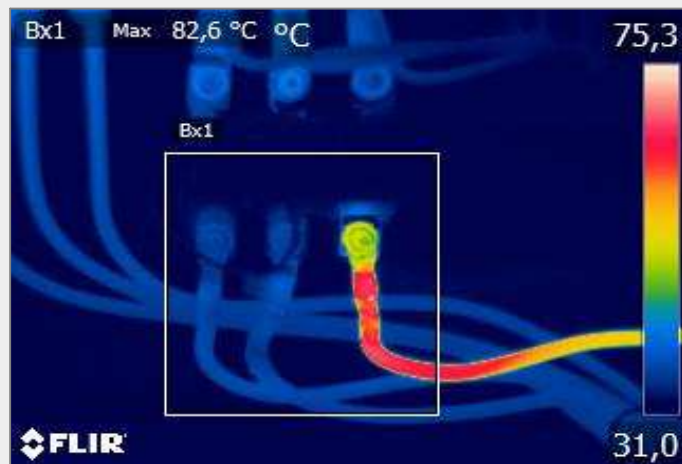
**Defeito:** Aquecimento na Conexão de Saída Fase "T" .

**Tipo de Componente:** RELE TÉRMICO

**Parte:** Conexão de Saída

T. Coletada	T. Corrigida	Status
<b>T. Máxima</b>	82,6	82,6	<span style="color: orange;">●</span>
<b>Fase R</b>			<span style="color: white;">○</span>
<b>Fase S</b>			<span style="color: white;">○</span>
<b>Fase T</b>			<span style="color: white;">○</span>

Cortar Parte do Cabo Danificado, Prensar Terminal e Reapertar a Conexão de Saída Fase "T" do Rele Térmico.

**Prioridade:** Programar Manutenção (Ver Material Técnico item 2)

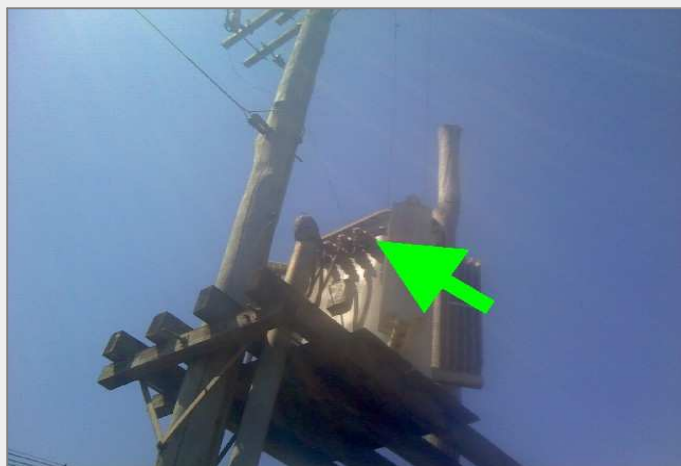
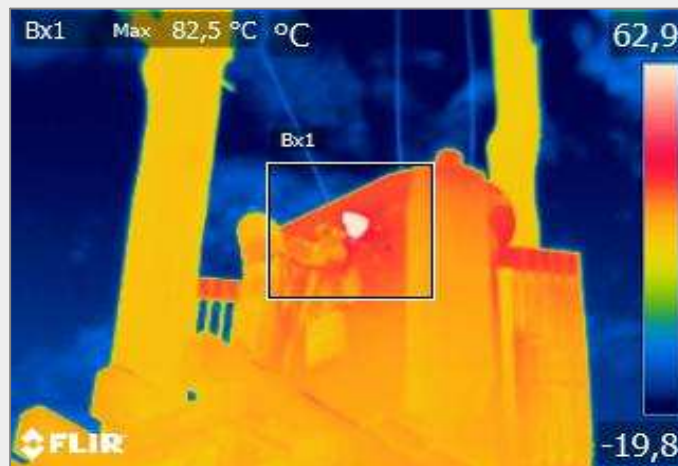
**Defeito:** Aquecimento Conexão de Saída X3 do Trafo.

**Tipo de Componente:** TRAFÓ A ÓLEO

**Parte:** Conexões de Saída

T. Coletada	T. Corrigida	Status
<b>T. Máxima</b>	82,5	82,5	<span style="color: orange;">●</span>
<b>Fase R</b>			<span style="color: white;">○</span>
<b>Fase S</b>			<span style="color: white;">○</span>
<b>Fase T</b>			<span style="color: white;">○</span>

Programar Parada para Limpar e Reapertar Conexão de Saída X3 do Trafo.

**Prioridade:** Programar Manutenção (Ver Material Técnico item 2)

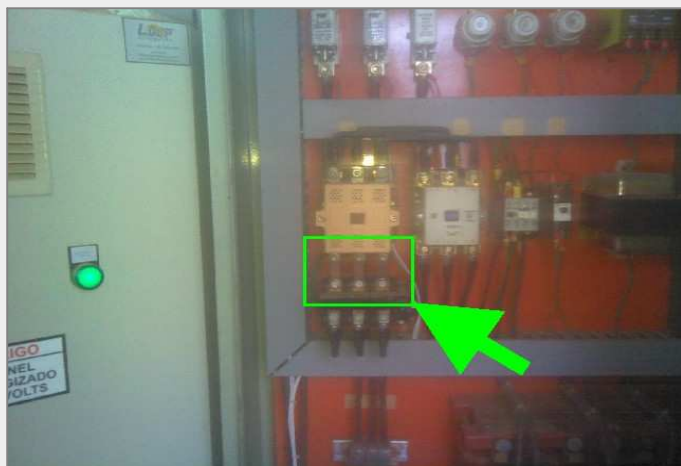
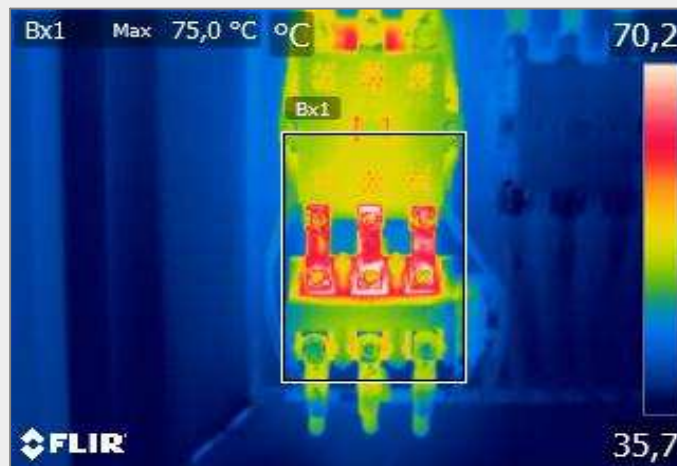
**Defeito:** Aquecimento nas Conexões de Saída do Contator.

**Tipo de Componente:** CONTADOR

**Parte:** Conexão de Saída

T. Coletada	T. Corrigida	Status
<b>T. Máxima</b>	75	75	●
<b>Fase R</b>			○
<b>Fase S</b>			○
<b>Fase T</b>			○

Limpar e Reapertar Conexões de Saída do Contator.

**Prioridade:** Programar Manutenção (Ver Material Técnico item 2)

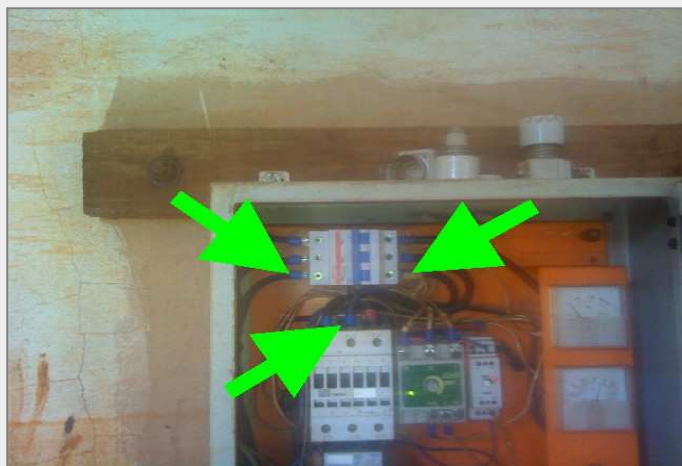
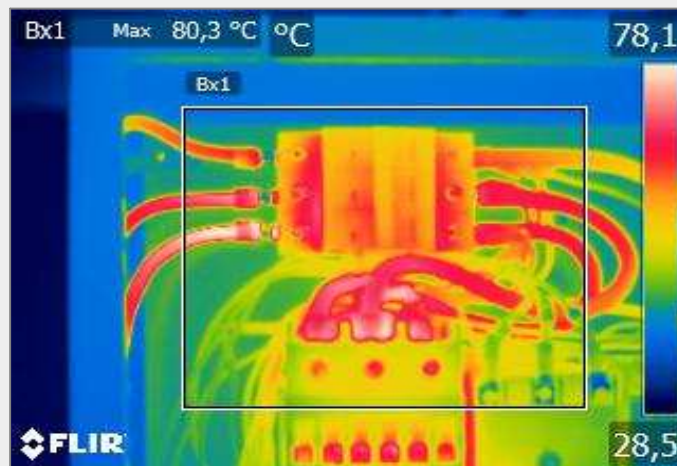
**Defeito:** Aquecimento nas Conexões do Disjuntor e Contator.

**Tipo de Componente:** DISJUNTOR BT

**Parte:** Conexão de Entrada

T. Coletada	T. Corrigida	Status
<b>T. Máxima</b>	80,3	80,3	●
<b>Fase R</b>			○
<b>Fase S</b>			○
<b>Fase T</b>			○

Substituir Terminais, Limpar e Reapertar Conexões do Disjuntor e Contator.

**Prioridade:** Programar Manutenção (Ver Material Técnico item 2)

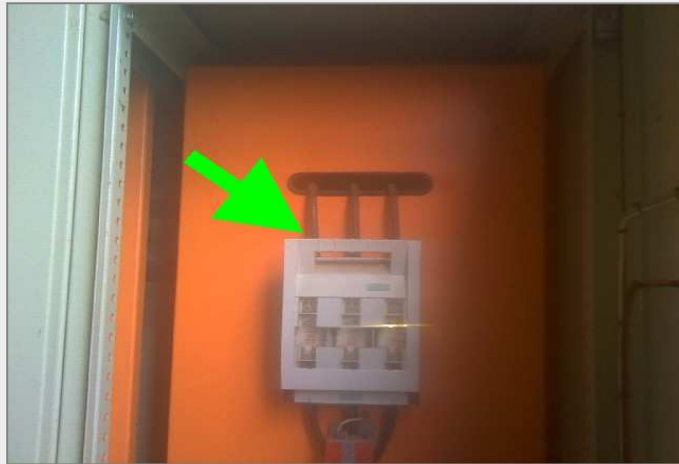
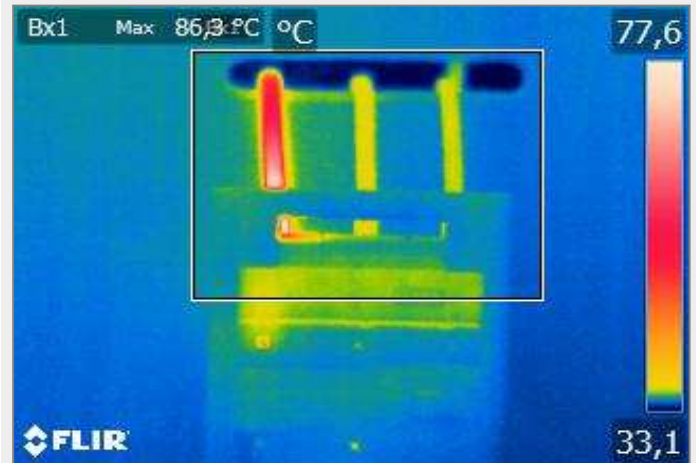
**Defeito:** Aquecimento na Conexão de Entrada Fase "R" da Secc

**Tipo de Componente:** SECCIONADORA BT

**Parte:** Conexão de Entrada

T. Coletada	T. Corrigida	Status
<b>T. Máxima</b>	86,3	86,3	●
<b>Fase R</b>			○
<b>Fase S</b>			○
<b>Fase T</b>			○

Substituir Terminal, Limpar e Reapertar Conexão de Entrada Fase "R" da Seccionadora.

**Prioridade:** Programar Manutenção (Ver Material Técnico item 2)

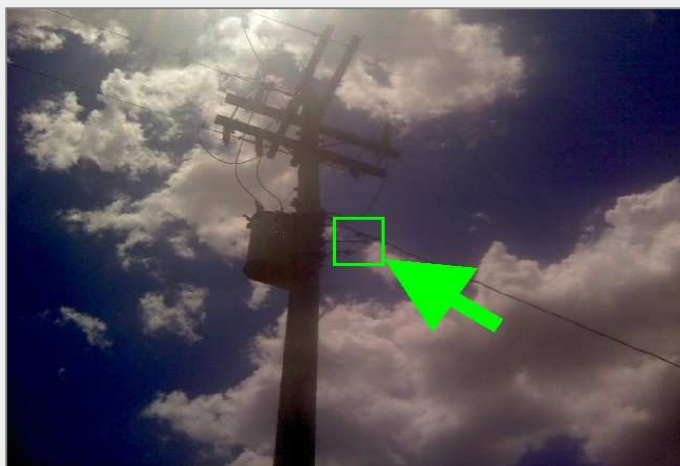
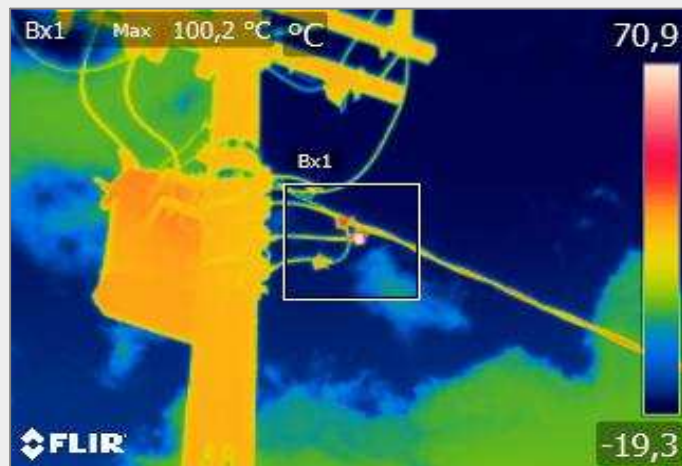
**Defeito:** Aquecimento nas Conexões de Alimentação do Padrão.

**Tipo de Componente:** CIRCUITO ALTA TENSÃO

**Parte:** CONEXÕES

**MTA:** 50

T. Coletada	T. Corrigida	Status
<b>T. Máxima</b>	100,2	100,2	●
<b>Fase R</b>			○
<b>Fase S</b>			○
<b>Fase T</b>			○

Programar Parada Junto a Companhia (CPFL), Substituir Conexões de Alimentação do Padrão de Entrada.

**Prioridade:** Manutenção Imediata (Ver Material Técnico item 2)

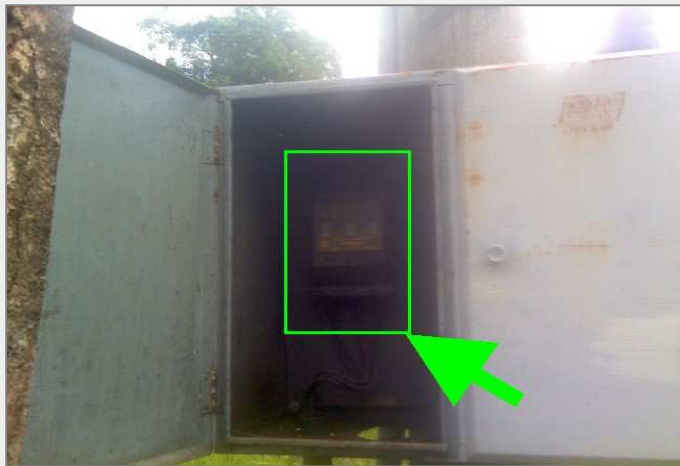
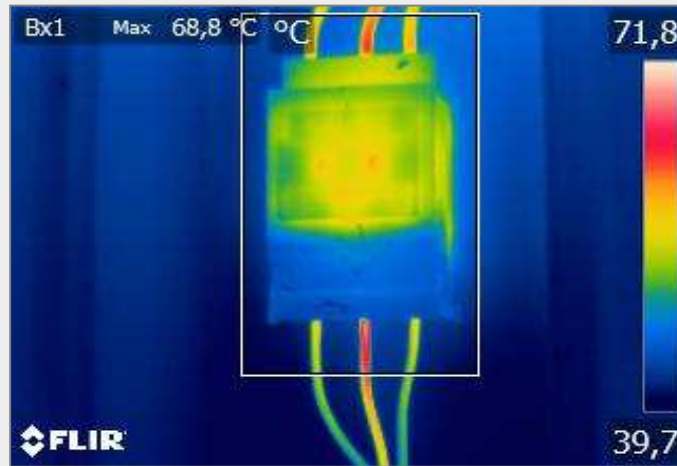
**Defeito:** Aquecimento Conexões de Entrada e Saída da Secc.

**Tipo de Componente:** SECCIONADORA BT

**Parte:** Conexão de Entrada

T. Coletada	T. Corrigida	Status
<b>T. Máxima</b>	68,8	68,8	●
<b>Fase R</b>			○
<b>Fase S</b>			○
<b>Fase T</b>			○

Programar Parada Junto a Companhia (CPFL). Substituir Terminais, Limpar e Reapertar Conexões de Entrada da Seccionadora.

**Prioridade:** Acompanhar Evolução (Ver Material Técnico item 2)

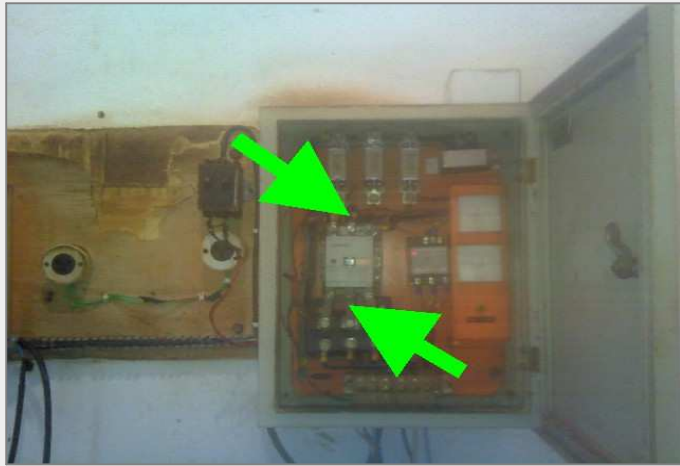
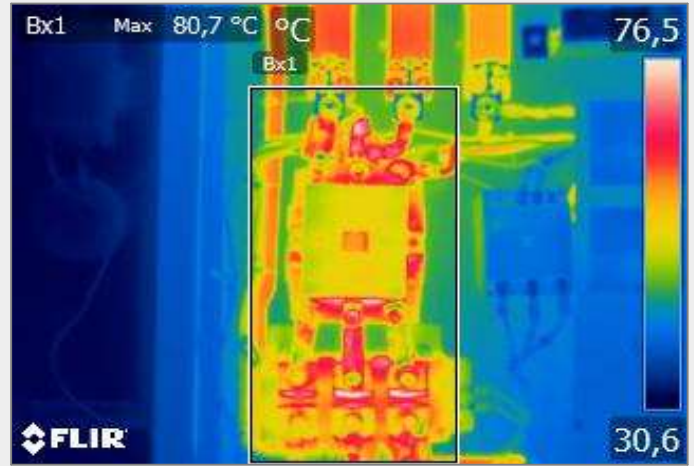
**Defeito:** Aquecimento Conexões Entrada e Saída do Contator.  
**Tipo de Componente:** CONTADOR  
**Parte:** Conexões de Entrada e Saída      **MTA:** 90  
**Função:**

T. Coletada	T. Corrigida	Status
<b>T. Máxima</b>	80,7	80,7	●
<b>Fase R</b>			○
<b>Fase S</b>			○
<b>Fase T</b>			○

Limpar e Reapertar Conexões de Entrada e Saída do Contator.

**Prioridade:** Programar Manutenção (Ver Material Técnico item 2)
