ANÁLISE DE VIBRAÇÃO

DMAE - RAFARD DMAE

Apresentar ao DAMAE a Análise de Vibrações realizada nos equipamentos de sua unidade em Rafard.

19 de Agosto de 2014

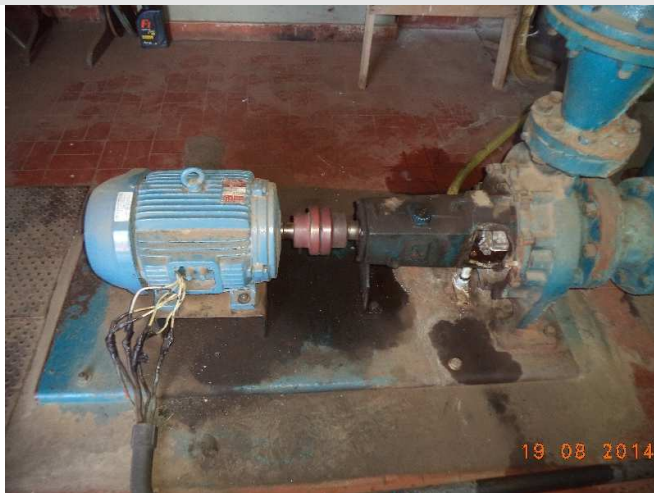
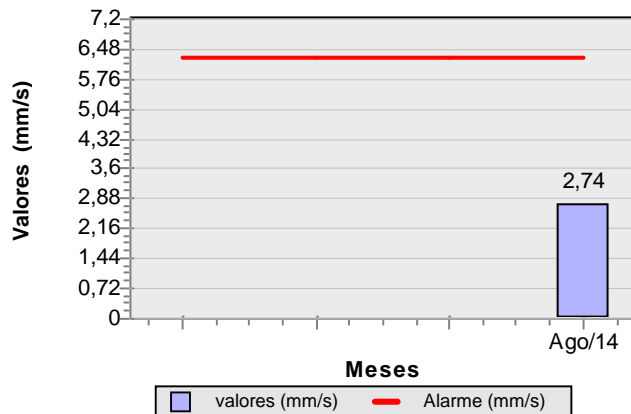
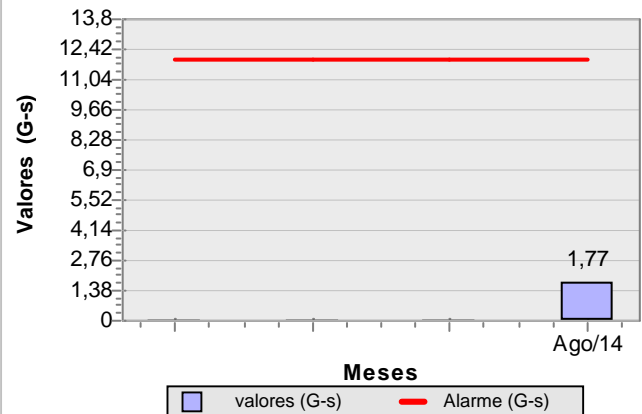
INFORMAÇÕES TÉCNICAS
Equipamento: BCEN-05 - BOMBA Nº1

| Severidade/Data | | | 19/08/2014 |
|---|--|--|---|
| Defeitos Apresentados | | | Rigidez/Desalinhamento |

| Severidade/Data | | | 19/08/2014 |
|---|--|--|---|
| Recomendações | | | Melhorar fixação do conjunto a base, checar acoplamento quanto a falhas e folgas substituir componentes danificados e realizar o alinhamento entre eixos. |

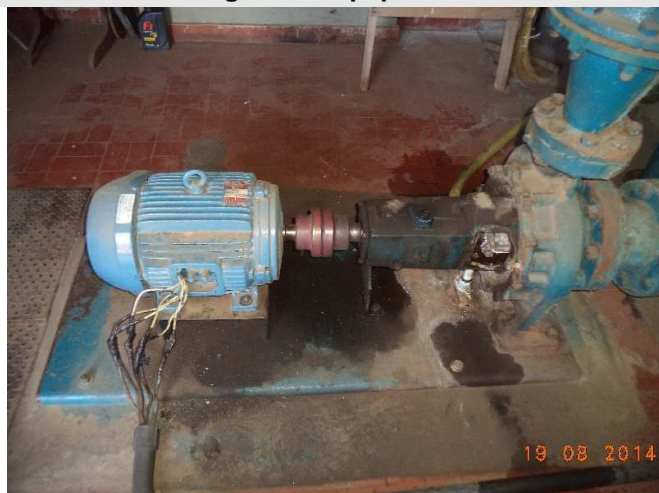
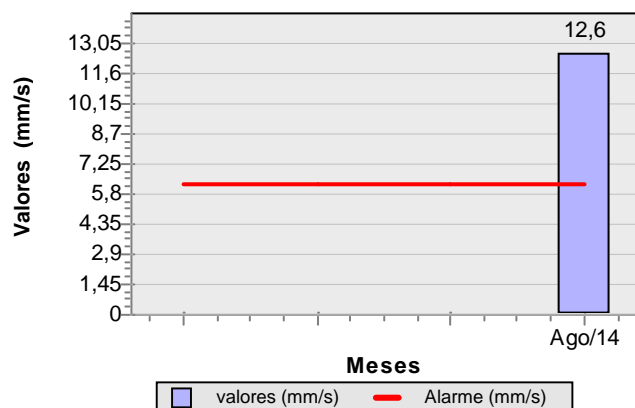
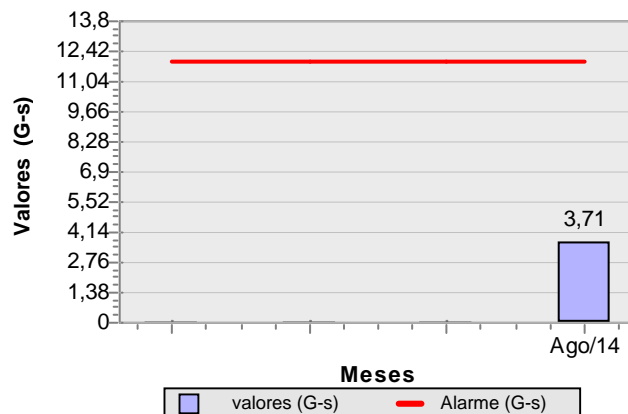
INFORMAÇÕES TÉCNICAS
Equipamento: MELE-05 - MOTOR ELETRICO DA BOMBA Nº1

| Pontos Col. | | | Ago/14 |
|---|--|--|---|
| M1H (mm/s) | | | 9,6 |
| M2A (mm/s) | | | 12,6 |
| M2H (mm/s) | | | 12,1 |

| Severidade/Data | | | | 19/08/2014 |
|---|--|--|--|---|
| Defeitos Apresentados | | | | Rigidez/Desalinhamento |

| Severidade/Data | | | | 19/08/2014 |
|---|--|--|--|---|
| Recomendações | | | | Melhorar fixação do conjunto a base, checar acoplamento quanto a falhas e folgas substituir componentes danificados e realizar o alinhamento entre eixos. |

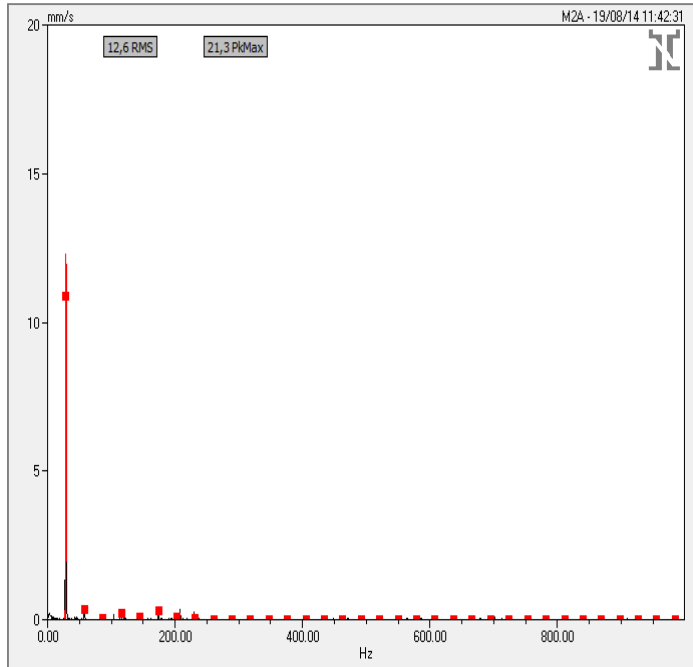
M2A

Observações: Pico na frequencia de 1N acompanhado de multiplos harmonicos.

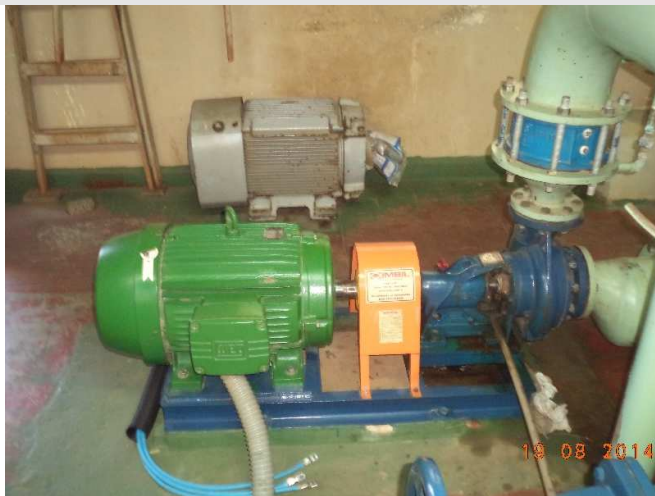
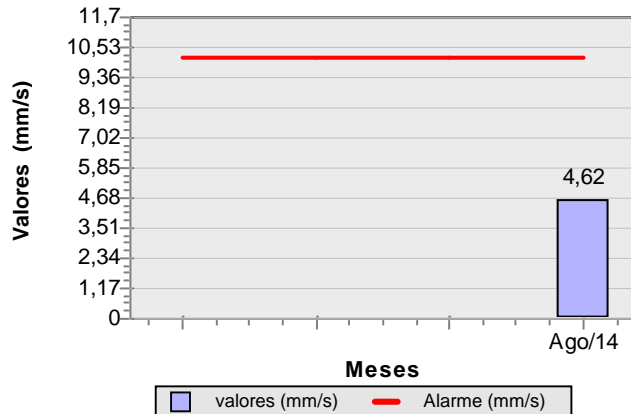
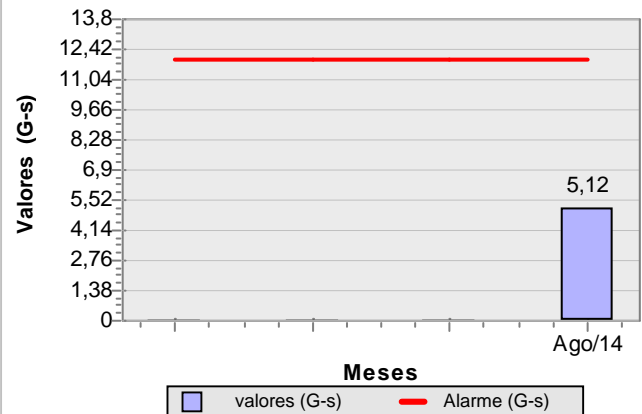
Equipamento: BCEN-01 - BOMBA Nº1

| Severidade/Data | | | | 19/08/2014 |
|---|--|--|--|---|
| Defeitos Apresentados | | | | Desalinhamento |

| Severidade/Data | | | | 19/08/2014 |
|---|--|--|--|---|
| Recomendações | | | | Checar acoplamento quanto a falhas e folgas substituir componentes danificados e realizar o alinhamento entre eixos. |

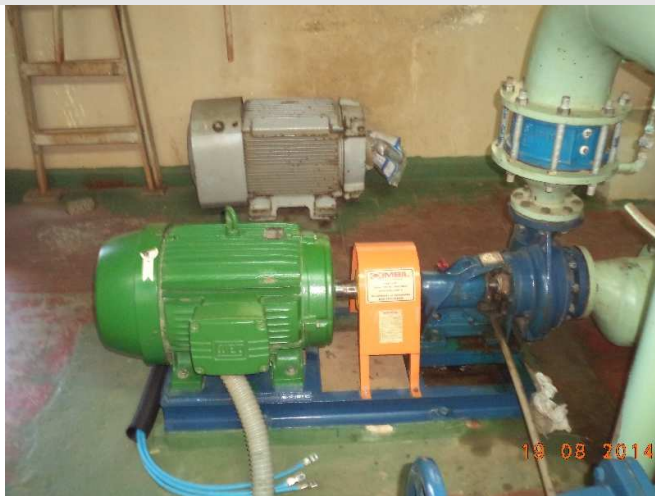
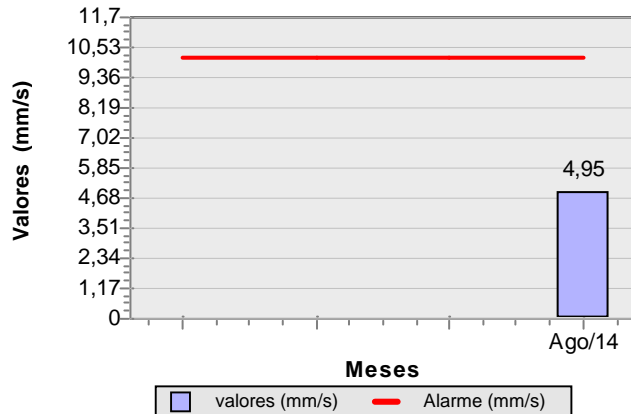
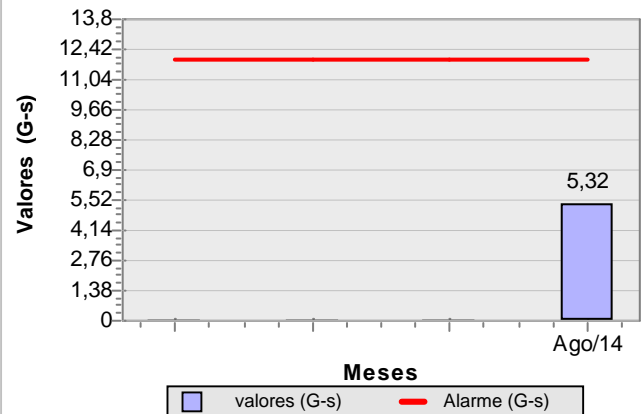
INFORMAÇÕES TÉCNICAS
Equipamento: MELE-01 - MOTOR ELETRICO DA BOMBA Nº1

| Severidade/Data | | | | 19/08/2014 |
|---|--|--|--|---|
| Defeitos Apresentados | | | | Desalinhamento |

| Severidade/Data | | | | 19/08/2014 |
|---|--|--|--|---|
| Recomendações | | | | Checar acoplamento quanto a falhas e folgas substituir componentes danificados e realizar o alinhamento entre eixos. |

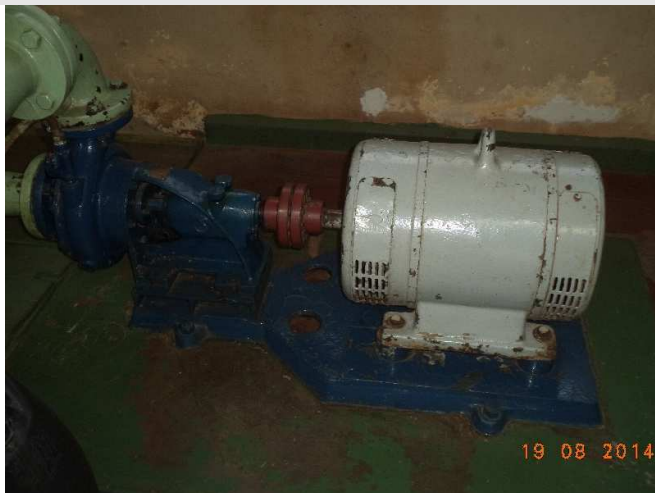
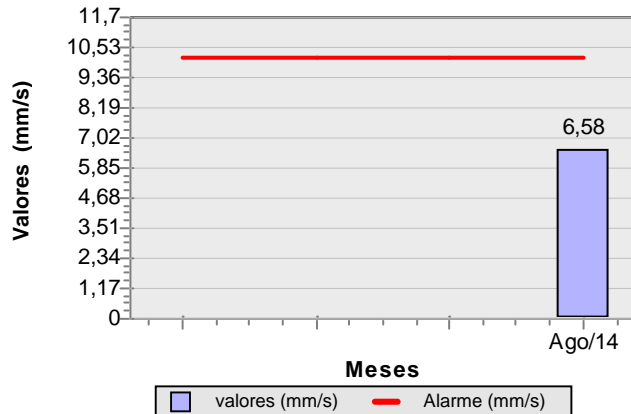
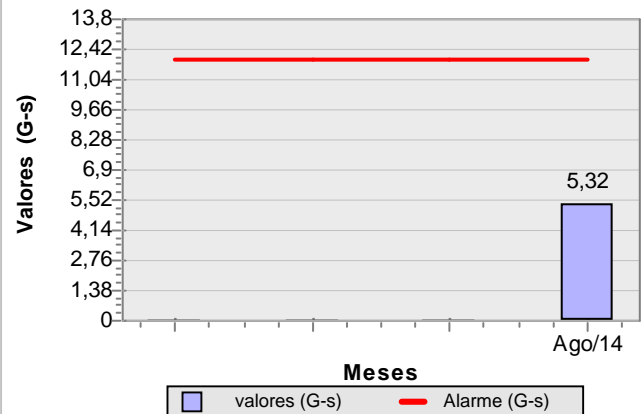
INFORMAÇÕES TÉCNICAS
Equipamento: BCEN-02 - BOMBA Nº2

| Pontos Col. | | | Ago/14 |
|---|--|--|---|
| P1H (mm/s) | | | 6,58 |

| Severidade/Data | | | 19/08/2014 |
|---|--|--|---|
| Defeitos Apresentados | | | Desalinhamento |

| Severidade/Data | | | 19/08/2014 |
|---|--|--|---|
| Recomendações | | | Checar acoplamento quanto a falhas e folgas substituir componentes danificados e realizar o alinhamento entre eixos. |

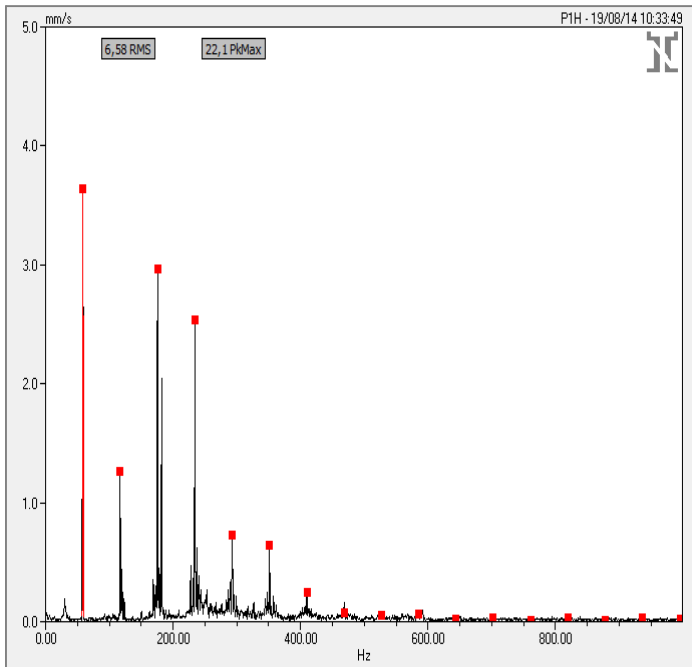
P1H

Observações: Pico na frequência de 1 e 2N acompanhado de múltiplos harmônicos.

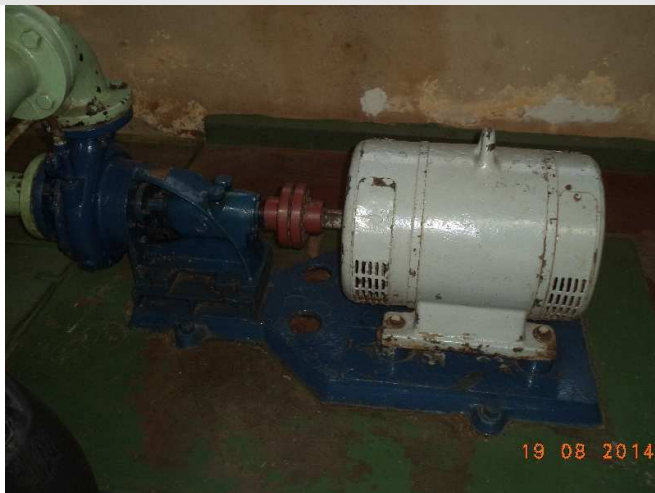
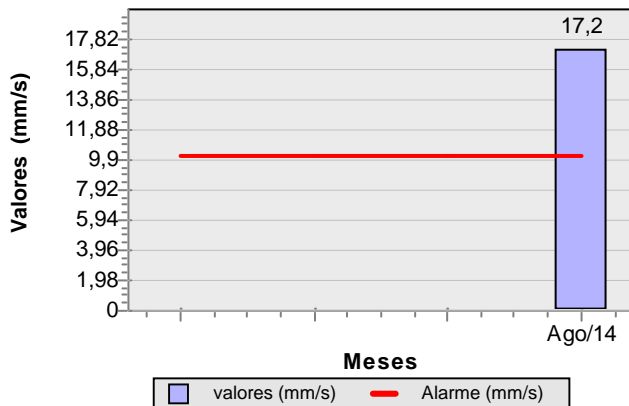
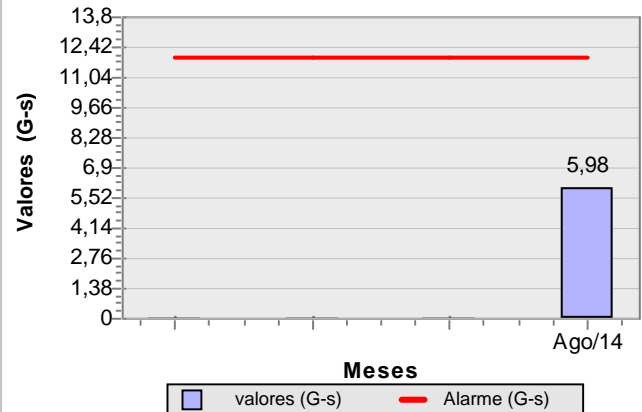
Equipamento: MELE-02 - MOTOR ELETRICO DA BOMBA Nº2

| Pontos Col. | | | Ago/14 |
|---|--|--|---|
| M1H (mm/s) | | | 13,2 |
| M1V (mm/s) | | | 15,4 |
| M2A (mm/s) | | | 17,2 |
| M2H (mm/s) | | | 12,4 |

| Severidade/Data | | | 19/08/2014 |
|---|--|--|---|
| Defeitos Apresentados | | | Desalinhamento |

| Severidade/Data | | | 19/08/2014 |
|---|--|--|---|
| Recomendações | | | Checar acoplamento quanto a falhas e folgas substituir componentes danificados e realizar o alinhamento entre eixos. |

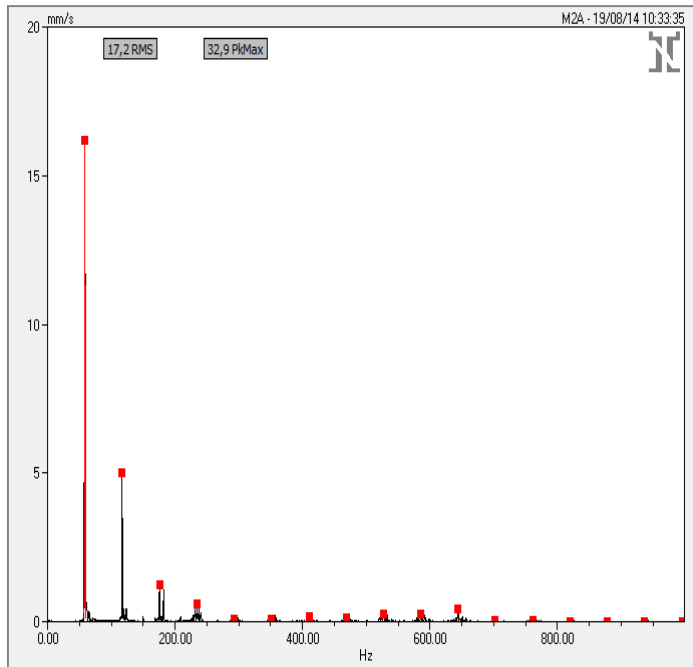
M2A

Observações: Pico na frequencia de 1 e 2N acompanhado de multiplos harmonicos.

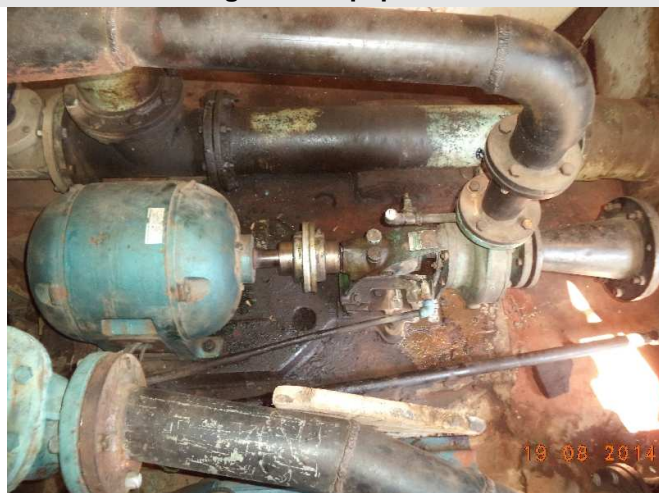
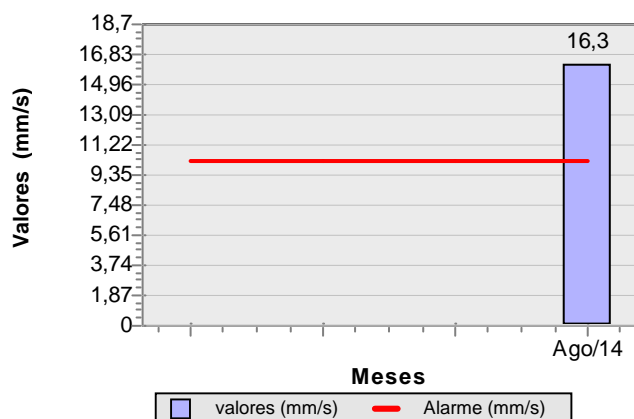
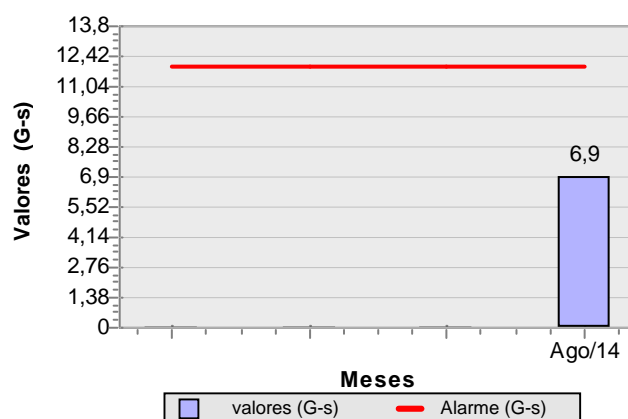
INFORMAÇÕES TÉCNICAS
Equipamento: BCEN-03 - BOMBA Nº1

| Pontos Col. | | | Ago/14 |
|---|--|--|---|
| P1V (mm/s) | | | 16,3 |

| Severidade/Data | | | 19/08/2014 |
|---|--|--|---|
| Defeitos Apresentados | | | Rigidez/Desalinhamento |

| Severidade/Data | | | 19/08/2014 |
|---|--|--|---|
| Recomendações | | | Melhorar fixação do conjunto a base, checar acoplamento quanto a falhas e folgas substituir componentes danificados e realizar o alinhamento entre eixos. |

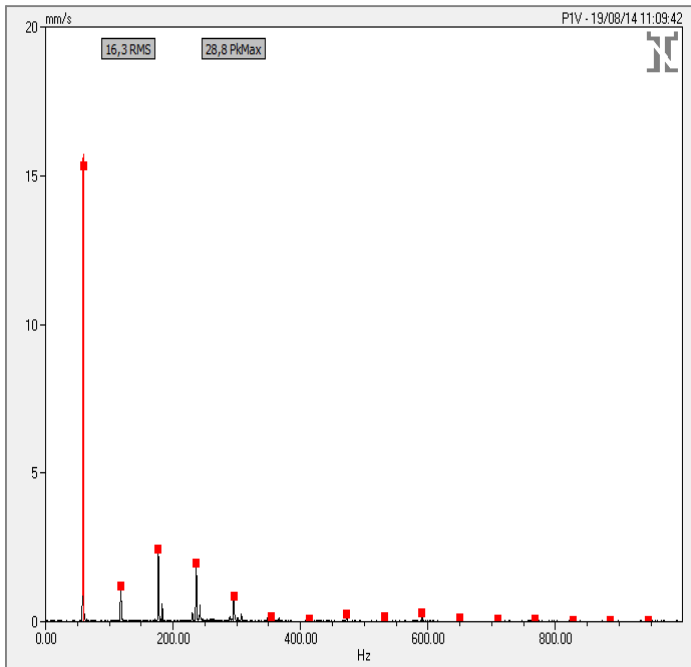
P1V

Observações: Pico na frequência de 1N acompanhado de múltiplos harmônicos.

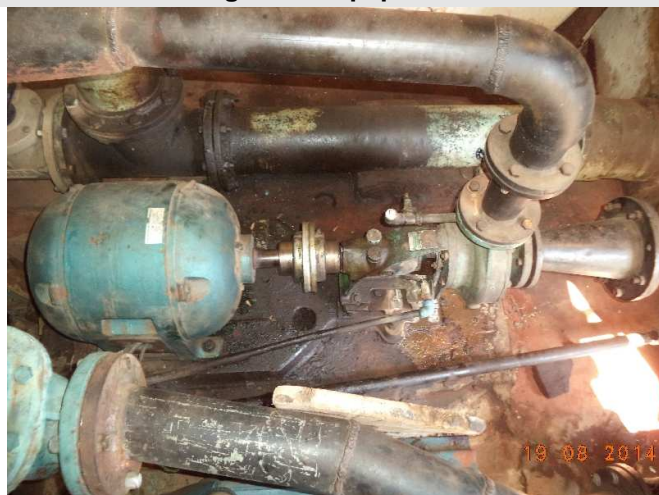
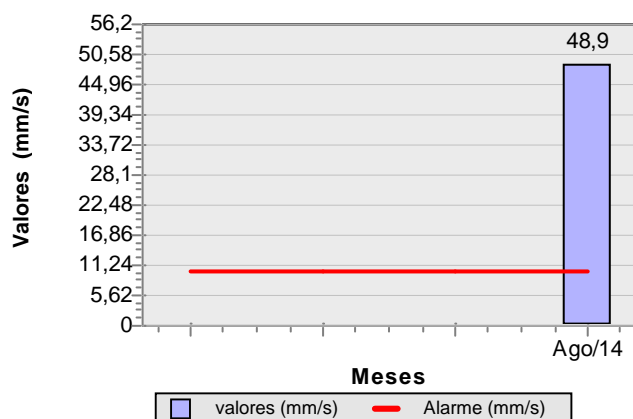
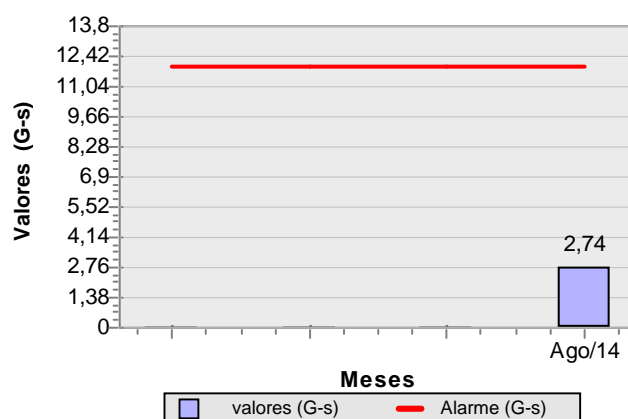
INFORMAÇÕES TÉCNICAS
Equipamento: MELE-03 - MOTOR ELETRICO DA BOMBA Nº1

| Pontos Col. | | | Ago/14 |
|---|--|--|---|
| M1H (mm/s) | | | 24 |
| M1V (mm/s) | | | 31,5 |
| M2A (mm/s) | | | 48,9 |
| M2V (mm/s) | | | 31,7 |

| Severidade/Data | | | | 19/08/2014 |
|---|---|---|---|---|
| Defeitos Apresentados | | | | Rígidez/Desalinhamento |

| Severidade/Data | | | | 19/08/2014 |
|---|---|---|---|---|
| Recomendações | | | | Melhorar fixação do conjunto a base, checar acoplamento quanto a falhas e folgas substituir componentes danificados e realizar o alinhamento entre eixos. |

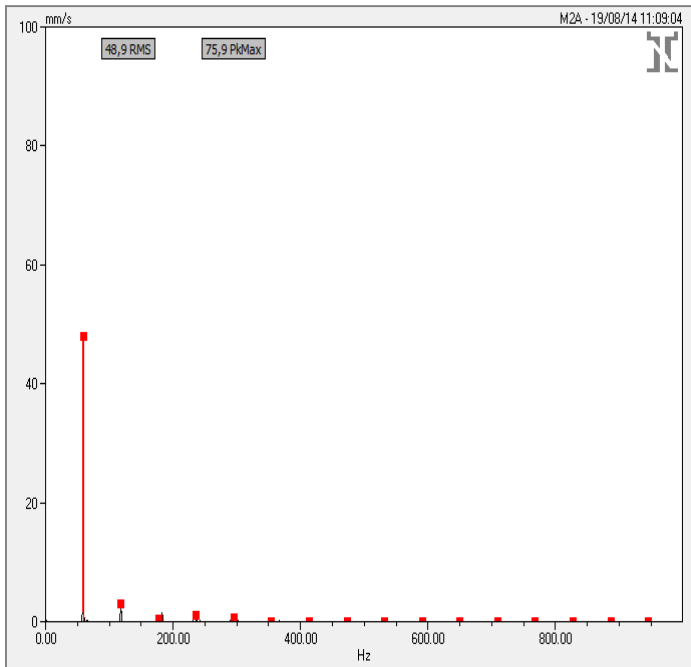
M2A

Observações: Pico na frequencia de 1N acompanhado de multiplos harmonicos.

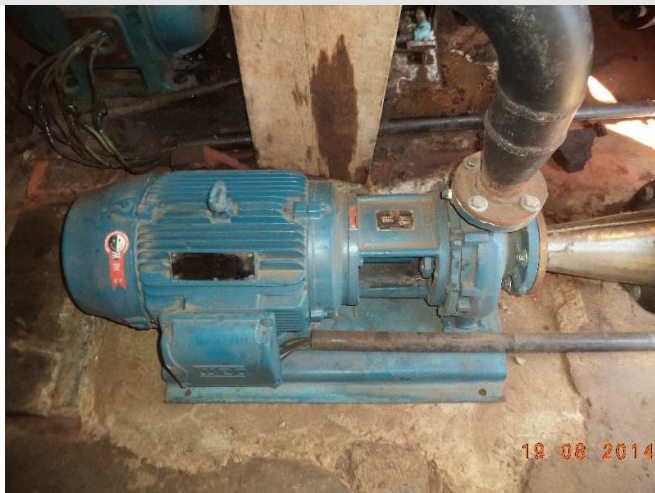
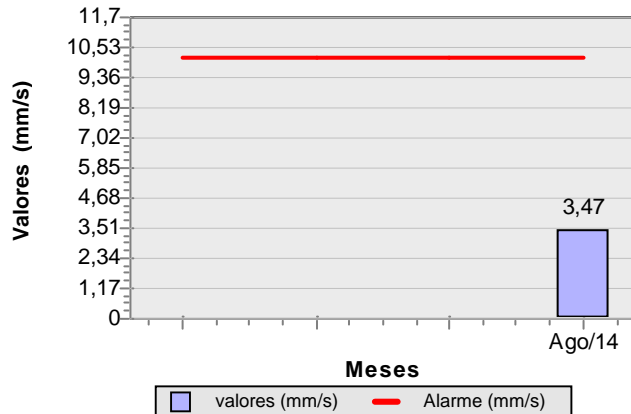
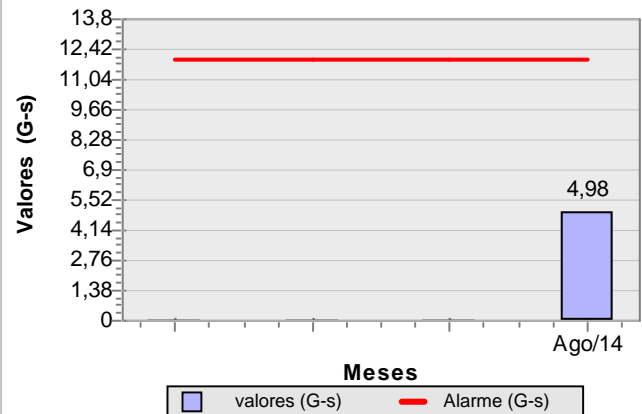
INFORMAÇÕES TÉCNICAS
Equipamento: MELE-04 - MOTOR ELETRICO DA BOMBA Nº2

| Severidade/Data | | | | 19/08/2014 |
|---|--|--|--|---|
| Defeitos Apresentados | | | | O.K. |
