# RELATÓRIO DE FISCALIZAÇÃO TÉCNICA DOS SISTEMAS DE ÁGUA E ESGOTO DO MUNICÍPIO DE AMPARO

**PRESTADOR: SAAE - SANEAMENTO AMBIENTAL**

Relatório R1 – Diagnóstico

Americana, abril de 2014

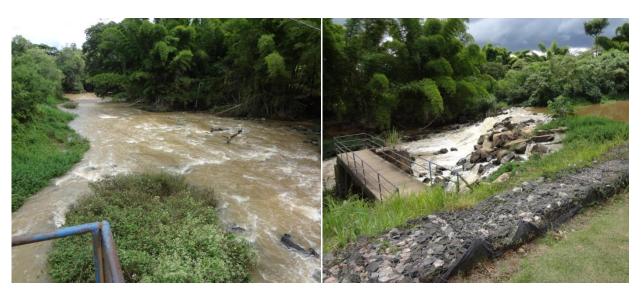
Figura 5 – Rio Camanducaia

Figura 6 – Enroncamento próximo a captação

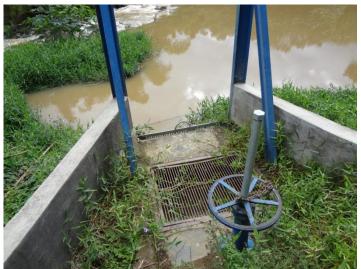
Figura 9 - Entrada da água bruta

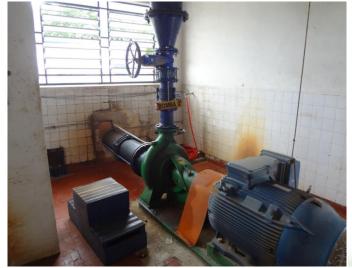
Figura 11 - Bombas de recalque da água bruta
