**RELATÓRIO DE FISCALIZAÇÃO TÉCNICA DOS SISTEMAS DE ÁGUA E  
ESGOTO DO MUNICÍPIO DE  
ANALÂNDIA**

**PRESTADOR: PREFEITURA MUNICIPAL DE ANALÂNDIA**

**Relatório R1 – Diagnóstico**

**Americana, setembro de 2013**

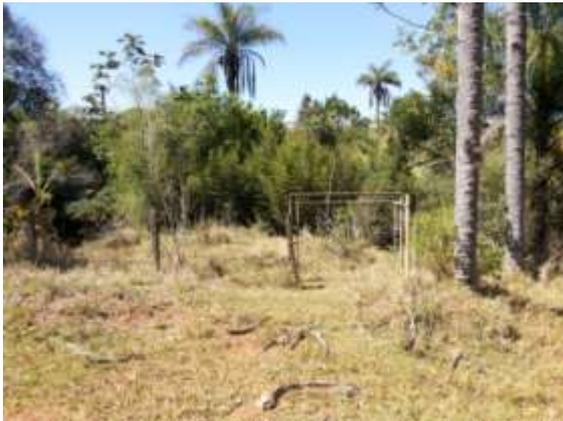
Captação superficial em represa com acesso fácil, em boas condições e não foi observado placa de identificação que se trata de manancial para abastecimento público. Nessa represa não foi observado indícios de enchentes e erosão aparente.

Figura 5 - Acesso represa córrego do retiro

<b>Imediatas</b>	Instalar placa de identificação; Instalação de extintor de incêndio; Adequação instalações elétricas
<b>Médio prazo</b>	Instalar macro medidor de vazão
<b>Longo prazo</b>	Nenhuma

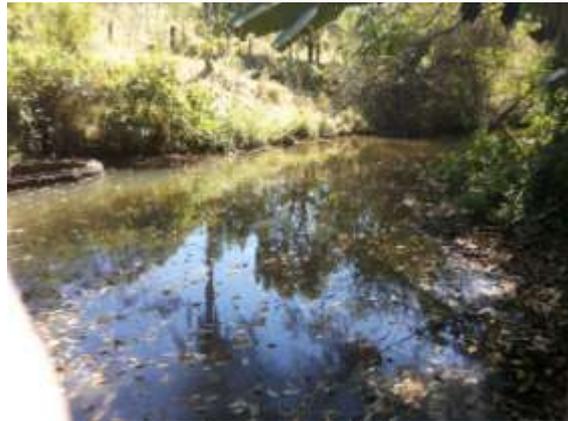
Figura 6 - Represa córrego do retiro

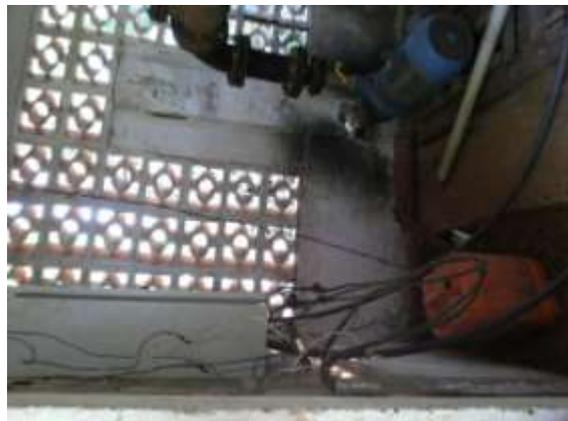
O acesso para manutenção das bombas é fácil e as foi observado que as instalações elétricas apresentam fios expostos. É realizada manutenção preventiva nos equipamentos, com controle de vibração. Não foi observado extintor de incêndio no local.

Figura 8 - Detalhe dos fios expostos

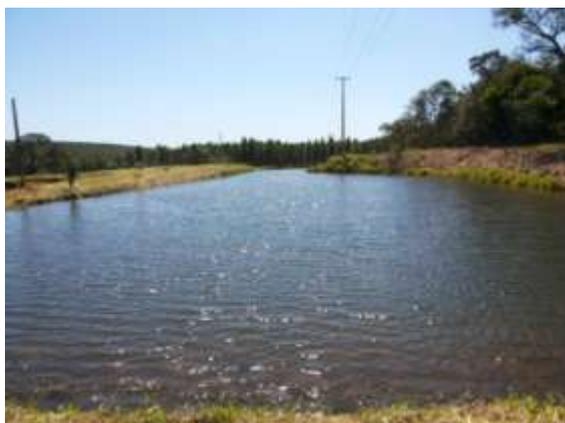
Observou-se que em vez de arroz havia outras plantas e a operação do sistema é feita 3 vezes ao dia, não havendo nenhum operador no local acompanhando o processo. Foi relatado que quando ocorre movimentação de máquinas próximo ao local, ocorre interferências na qualidade da água. Segundo informações do químico Alex são realizadas análises de pH, Cloro residual, turbidez e flúor 2 vezes ao dia.

Figura 10 Ponto de entrada do sistema

<b>Imediatas</b>	Designar um operador para ETA; Recuperar a plantação de arroz até desativação da ETA;
<b>Médio prazo</b>	Nenhuma
<b>Longo prazo</b>	Nenhuma

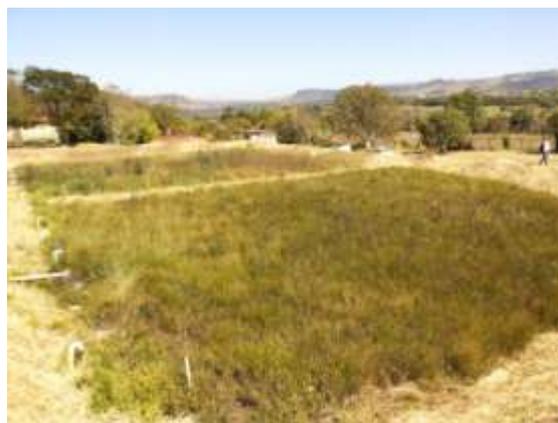
Figura 11 - Solo Filtrante

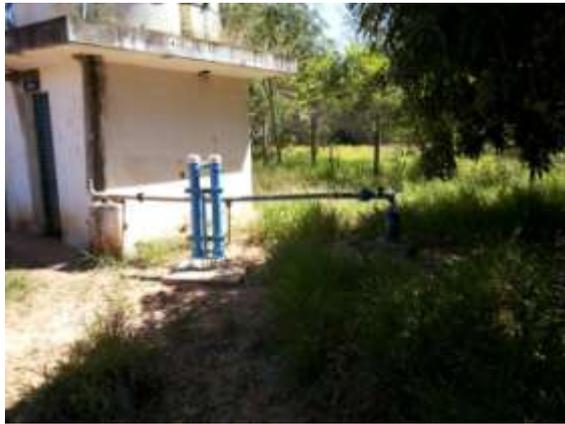
Poço profundo revestido com laje de proteção, **sem outorga** e não foi possível verificar a vazão captada uma vez que o hidrômetro estava quebrado. O acesso para poço encontra-se protegido e as instalações elétricas estão aparentemente adequadas, mas havia registro quebrado.

Figura 18 - Poço 3

Providências necessárias	
<b>Imediatas</b>	Reparo no registro quebrado e conserto do hidrômetro quebrado; Criar programa de limpeza do reservatório;
<b>Médio prazo</b>	Adequação da segurança da escada de acesso do reservatório; Regularizar a outorga do poço
<b>Longo prazo</b>	Nenhuma

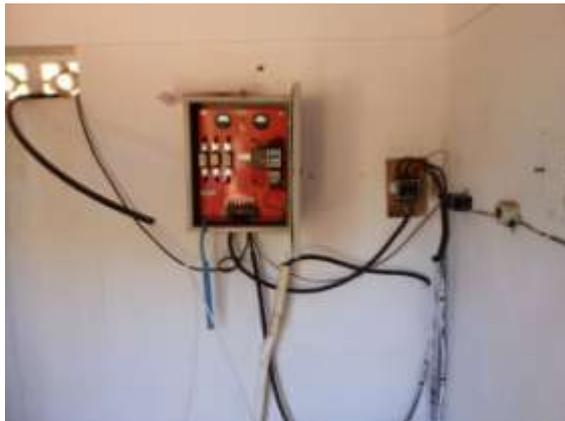
Figura 20 - Detalhes cabos e fios expostos

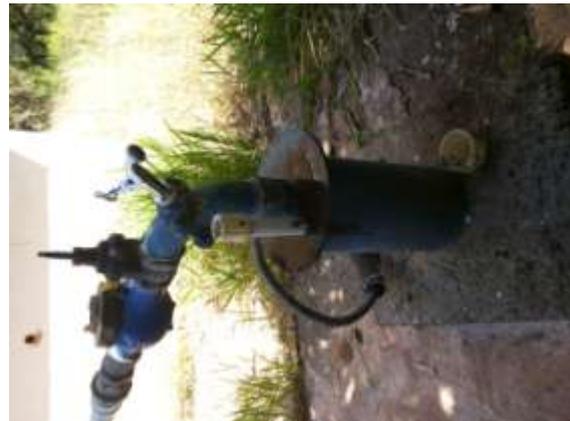
Figura 21 - Hidrômetro quebrado

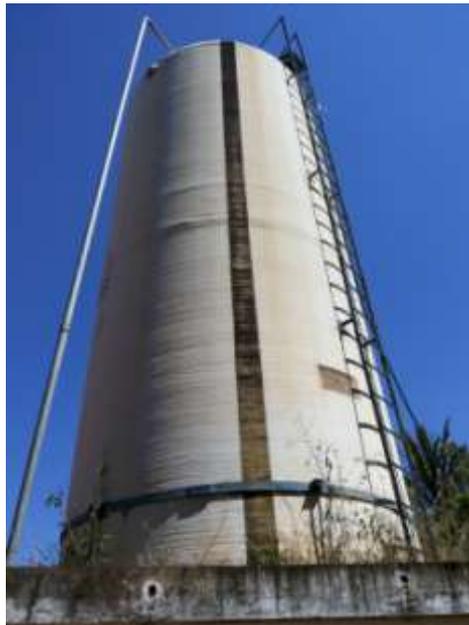
As condições do reservatório são boas, sem fissuras aparentes que possam comprometer a estrutura. Segundo informações do operador não é feita limpeza desse reservatório.

Há escada de acesso em boas condições, mas sem guarda-corpo. Também não há guarda-corpo na cobertura.

Figura 22 - Reservatório Poço 3

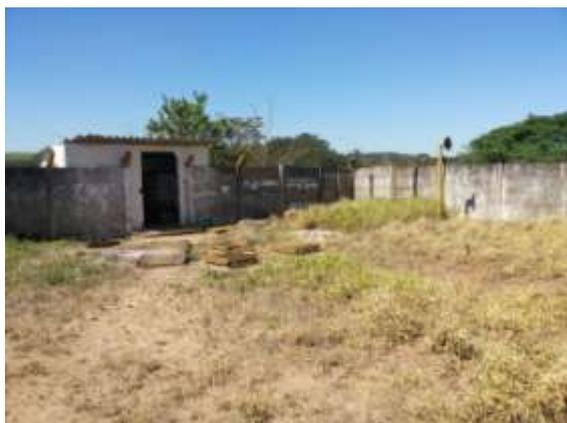
Nesse reservatório a limpeza geralmente é realizada a cada 6 meses, entretanto foi relatado que faz mais de ano que não é feita.

Figura 24 - Reservatório Caixa do Dreno

Providências necessárias	
<b>Imediatas</b>	Adequação de fios expostos e recuperação do telhado
<b>Médio prazo</b>	Reforma na casa de química ( parede danificada, instalação de suporte para bombas dosadoras) Instituir programa de limpeza do reservatório
<b>Longo prazo</b>	Nenhuma

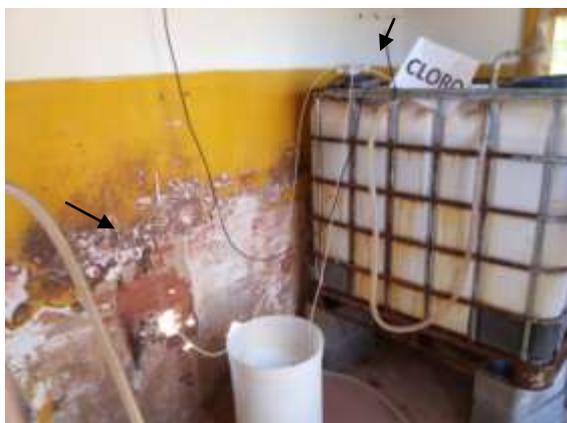
Observou-se que a casa de dosagem dos produtos químicos não está em bom estado de conservação, apresentando **fiação exposta, telhas quebradas**, paredes danificadas e as bombas dosadoras não possuem suporte, mas existem bombas reservas em estoque.

Figura 26 - Detalhe da parede danificada e bomba dosadora sem suporte

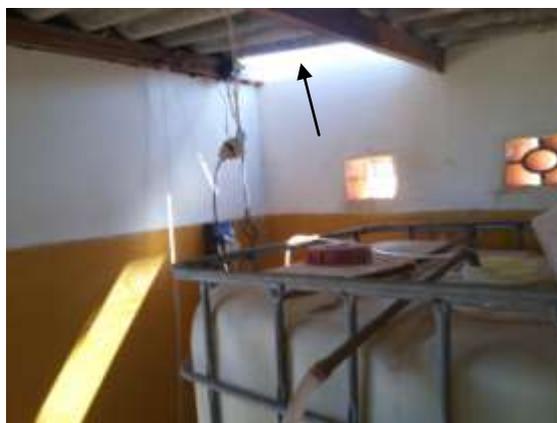
Figura 27 - Detalhe telha quebrada

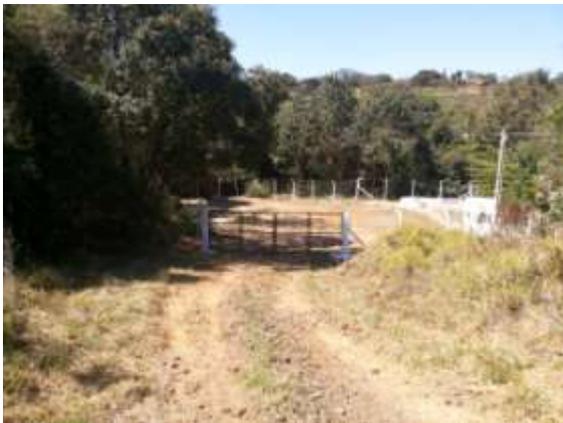
A área encontra-se cercada, mas **sem placa de identificação** da concessionária e que se trata de uma elevatória de esgoto. A EEEB está em bom estado de conservação do pátio externo, protegida contra acesso de estranho e permite a livre circulação de operadores.

Figura 28 - EEEB sem identificação

<b>Imediatas</b>	Identificação da EEEB; Consertar a bomba submersível fora de operação (reserva)
<b>Médio prazo</b>	Nenhuma
<b>Longo prazo</b>	Nenhuma

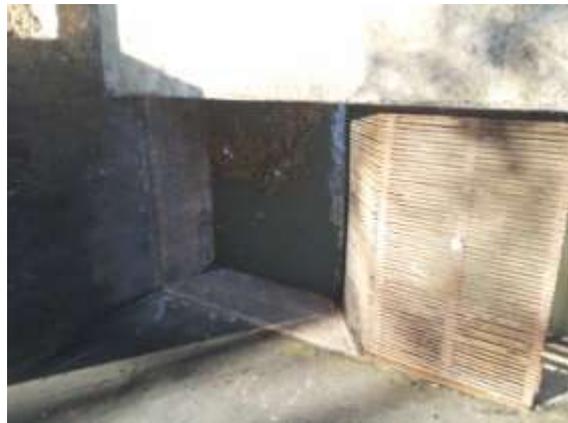
Na entrada da EEEB há gradeamento grosseiro com limpeza diária realizada de forma manual, caixa de areia onde a limpeza é feita 1 vez por semana com auxílio de retroescavadeira, poço de sucção, extravasor e calha Parshall para medição de vazão.

Figura 29 - Gradeamento Grosso

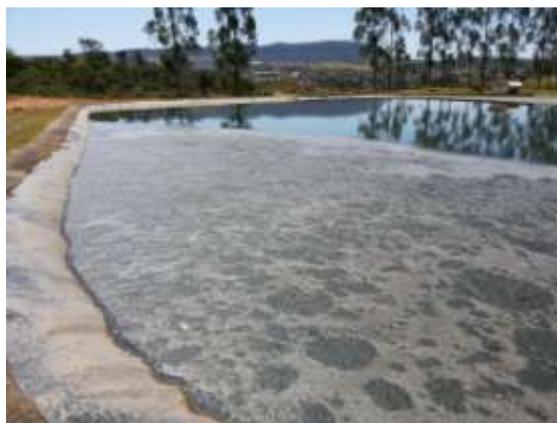
As lagoas são revestidas com manta e foi observado sobrenadante em algumas zonas. Segundo informações do Sr. João Batista que acompanhou a visita, nunca foi retirado lodo dessas unidades.

Figura 36 - Detalhe sobrenadante na lagoa anaeróbia

<b>Imediatas</b>	Reativar o laboratório da ETE com a recolocação dos equipamentos
<b>Médio prazo</b>	Remoção do lodo
<b>Longo prazo</b>	Nenhuma

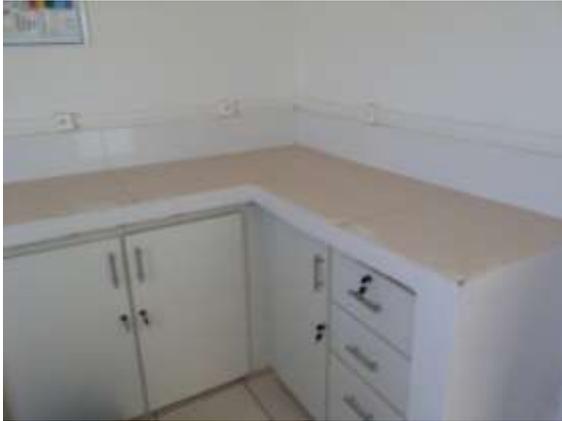
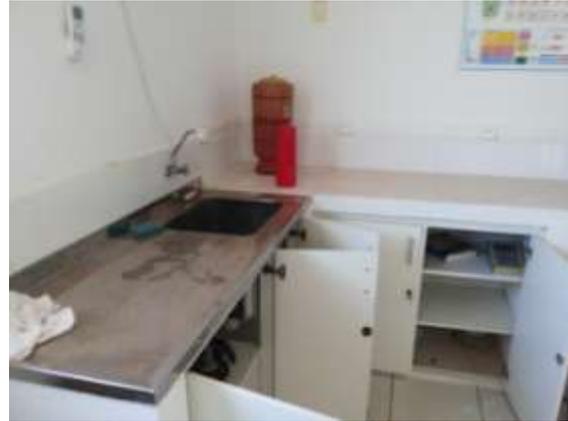
O laboratório que foi montado na estação encontra-se desativado e os equipamentos não estavam na bancada.

Figura 40 - Laboratório desativado

Figura 41 - Laboratório desativado
