**RELATÓRIO DE FISCALIZAÇÃO TÉCNICA DOS SISTEMAS DE ÁGUA E  
ESGOTO DO MUNICÍPIO DE  
ARARAS**

**PRESTADOR: SERVIÇO DE ÁGUA, ESGOTO E MEIO AMBIENTE DO MUNICÍPIO DE  
ARARAS – SAEMA**

**Relatório R1 – Diagnóstico**

**Americana, abril de 2014**

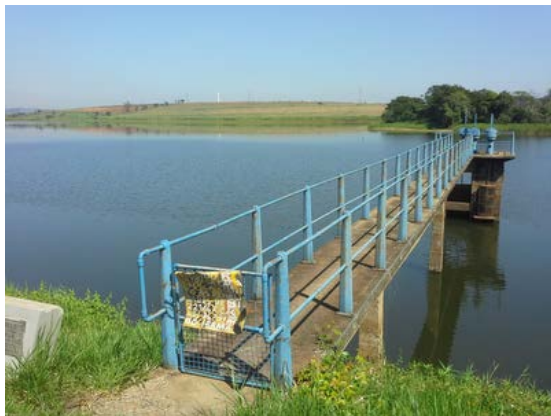
**Descrição(1):** Tomada de água e comportas

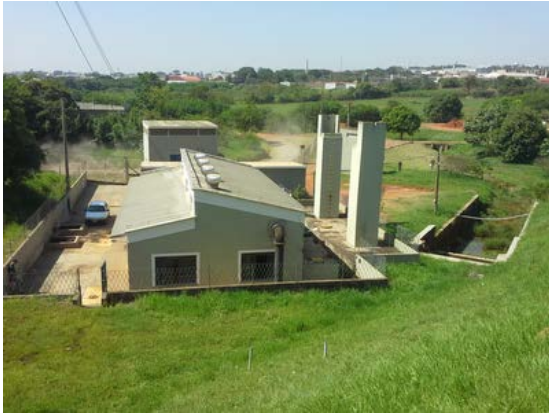
**Descrição(2):** Estação elevatória

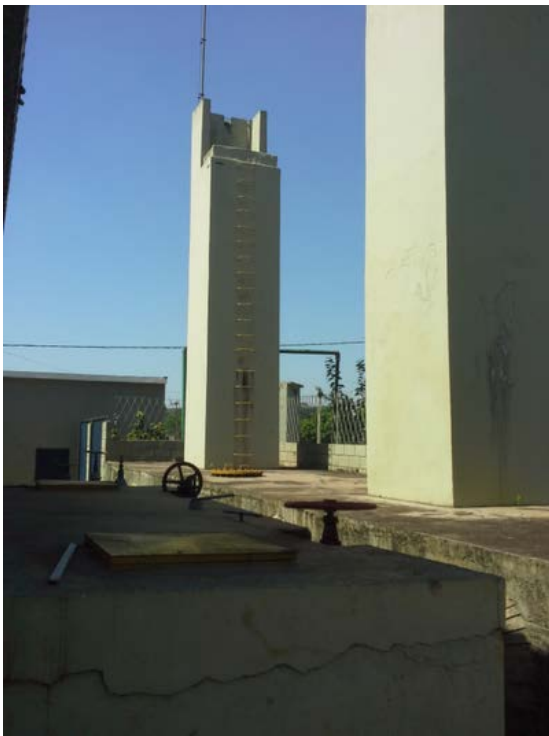
**Descrição(3):** Torre de carga e sucção

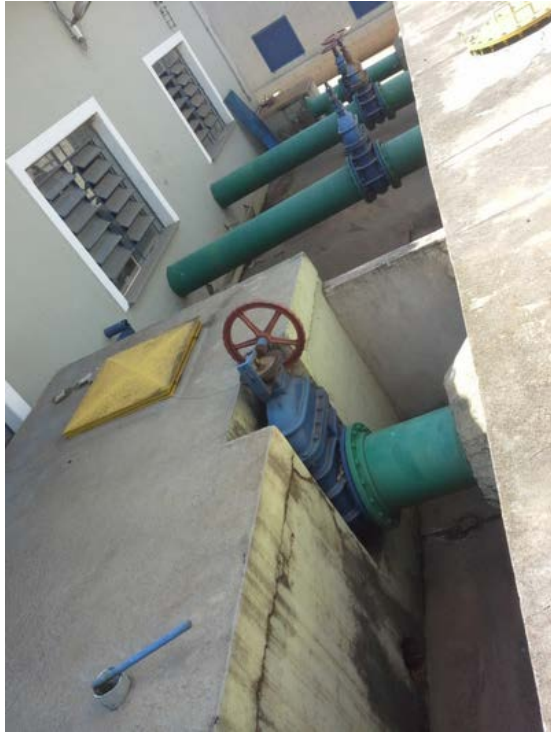
**Descrição(4):** Tubulações de sucção

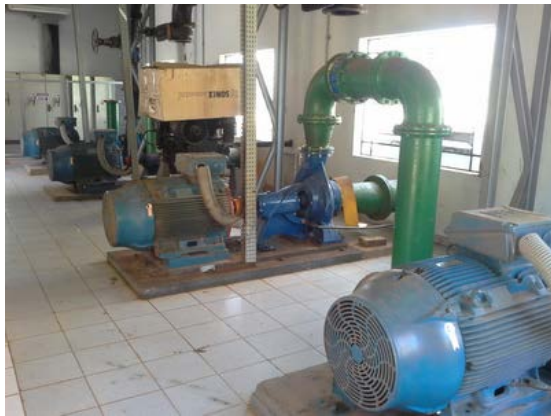
**Descrição(5):** Conjuntos de recalque

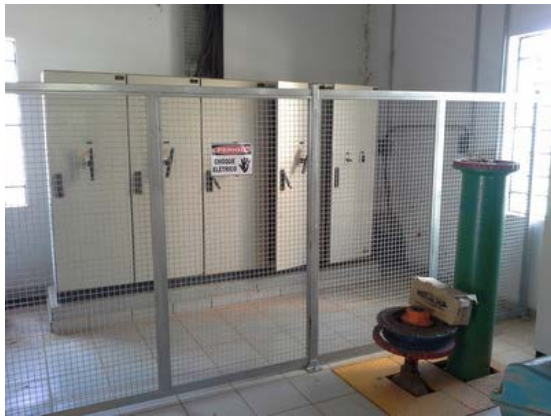
**Descrição(6):** Paineis elétricos

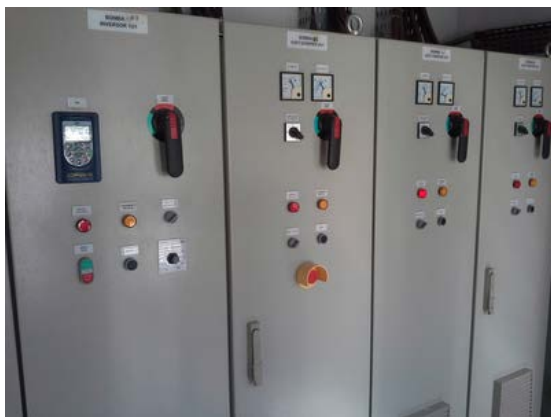
**Descrição(7):** Paineis dos conjuntos de recalque

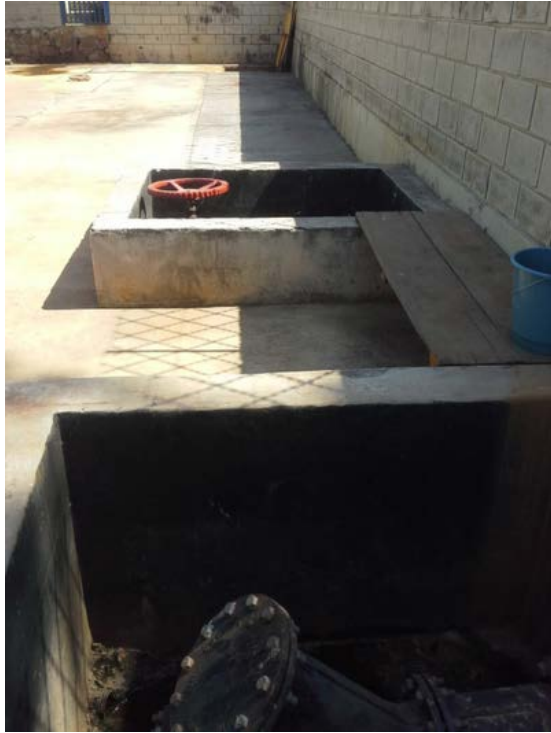
**Descrição(8):** Registros de saída das adutoras

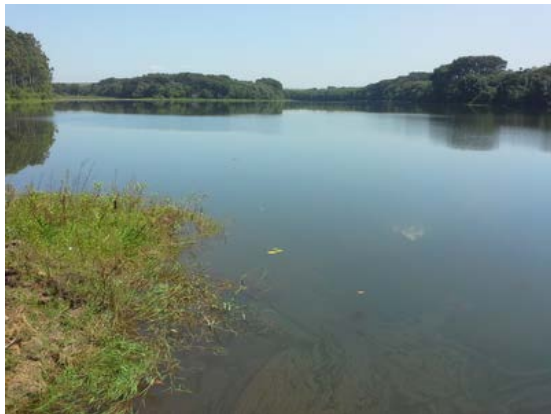
**Descrição(1):** Represa Tambury

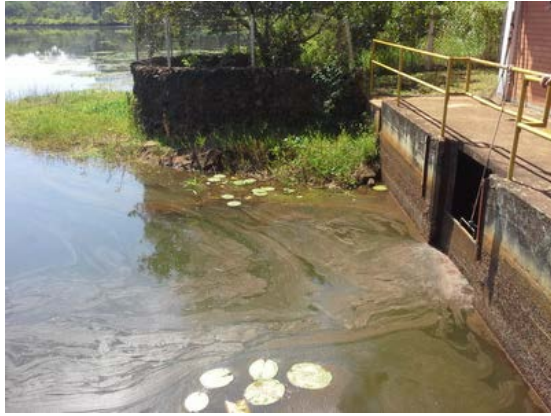
**Descrição(2):** Tomada de água

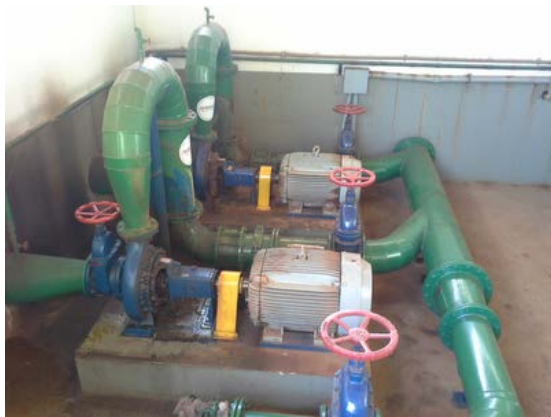
**Descrição(3):** Conjuntos de recalque

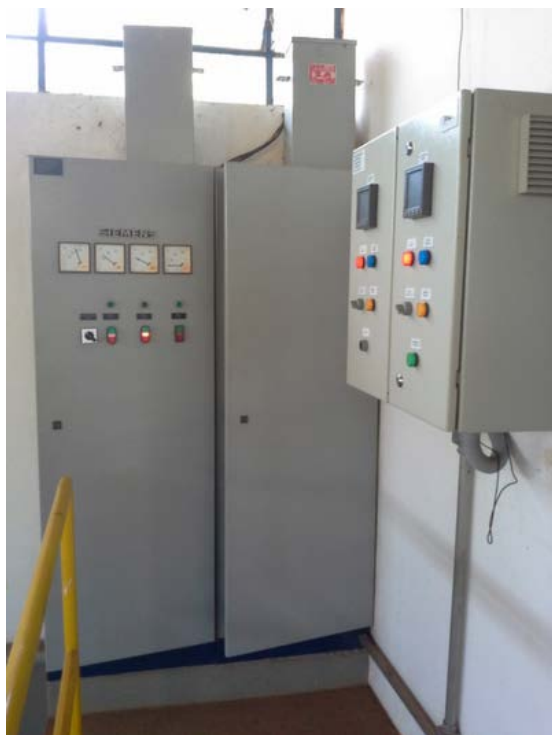
**Descrição(4):** Paineis elétricos

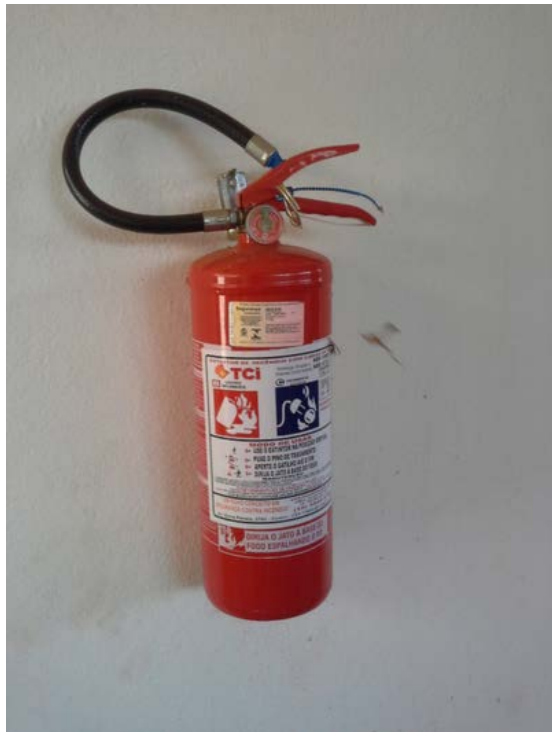
**Descrição(5):** Extintor de incêndio

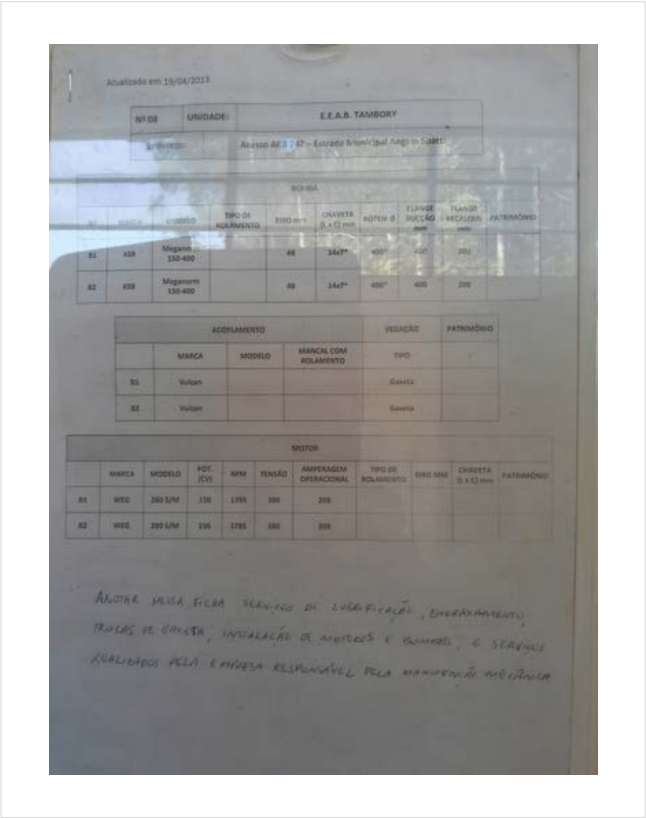
Descrição(6): Plano de lubrificação

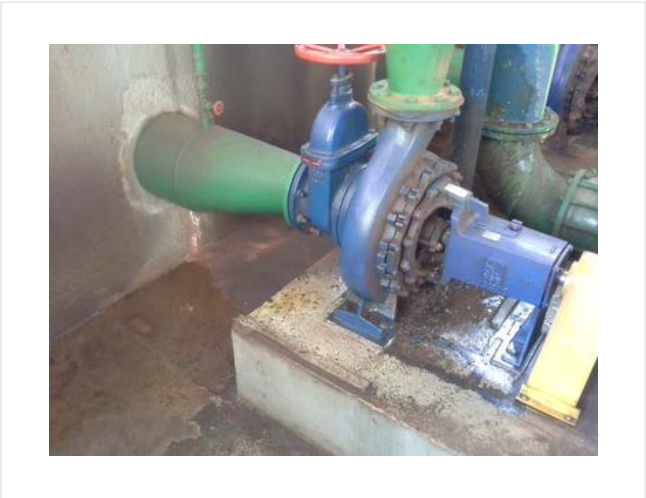
Descrição(7): Drenagem da água de lubrificação de gaxetas

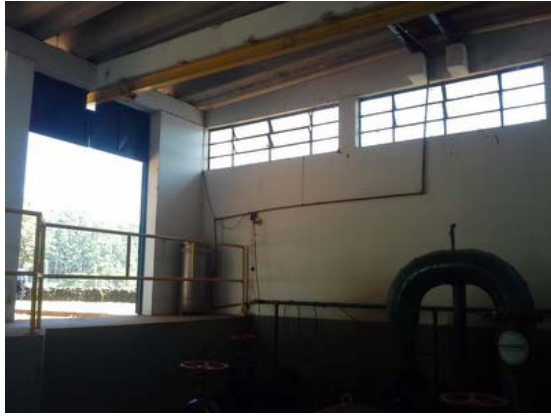
**Descrição(8):** Monovia para retirada de bombas e motores

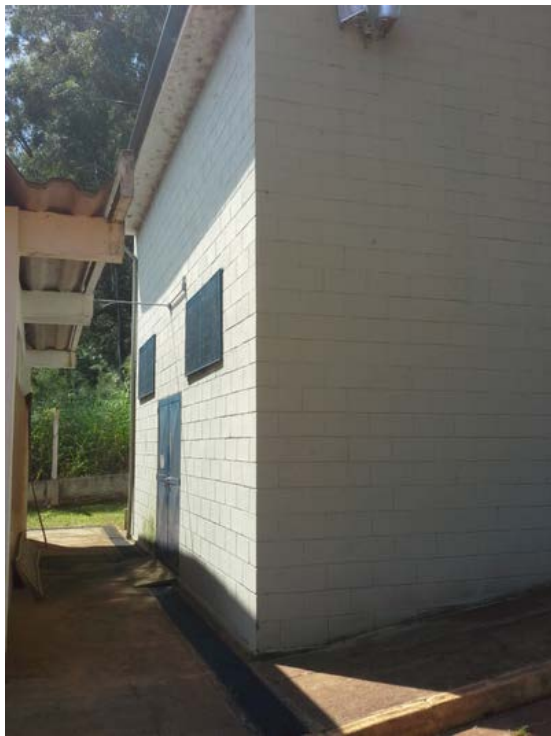
**Descrição(9):** Cabina de transformadores

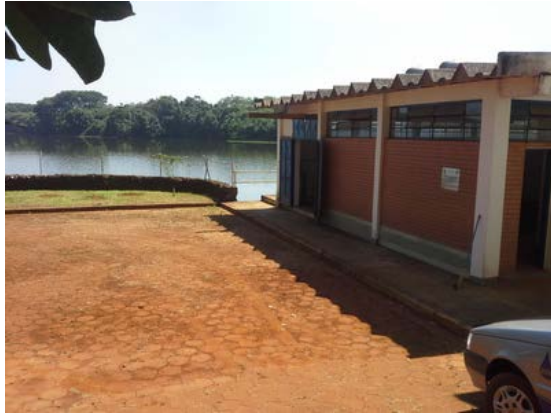
**Descrição(10):** Aspecto geral da captação e elevatória

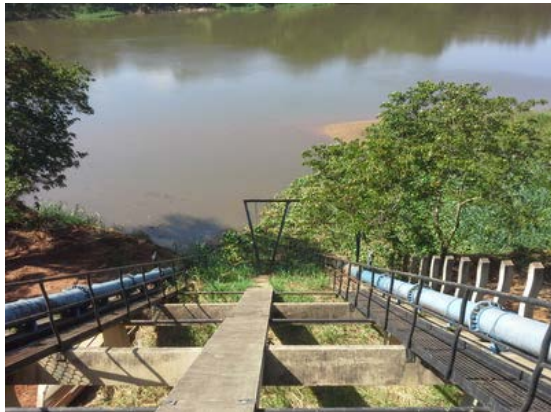
**Descrição(1):** Tomada de água e bombeamento submerso

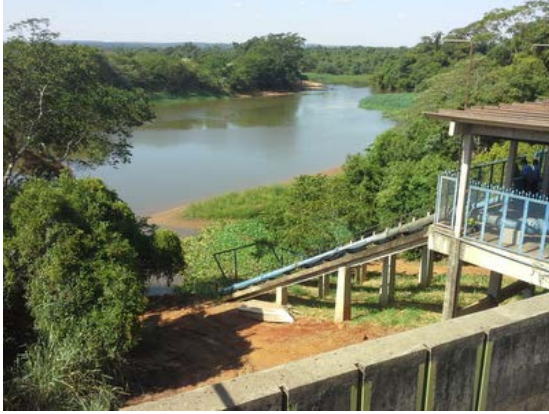
**Descrição(2):** Recalque para pré-tratamento

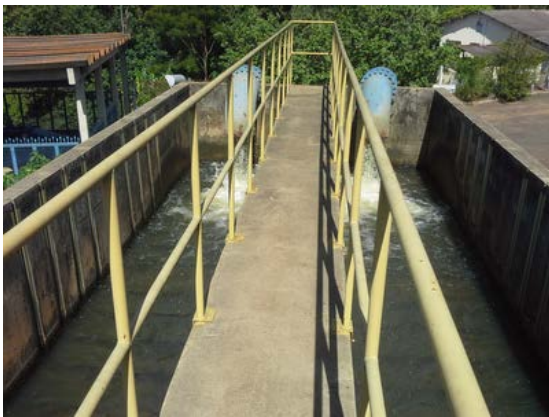
**Descrição(3):** Chegada do primeiro bombeamento e chicanas para sedimentação

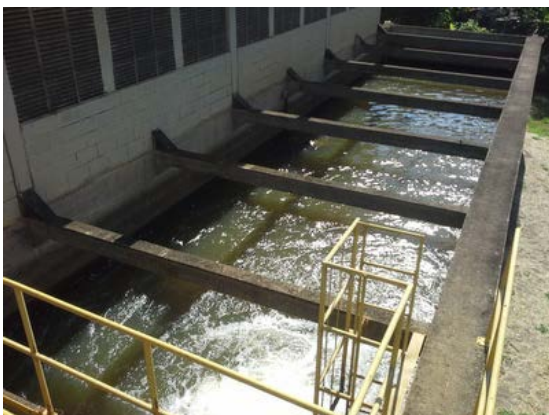
**Descrição(4):** POCO de sucção

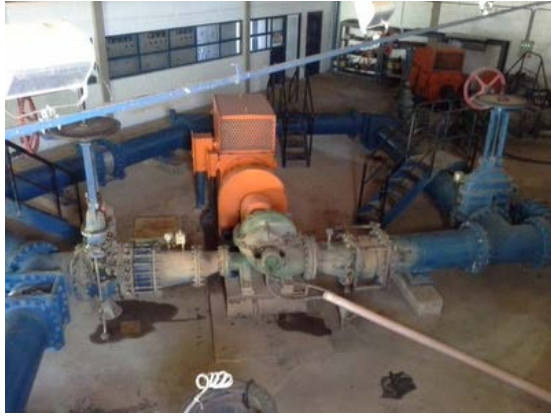
**Descrição(5):** Conjuntos de recalque

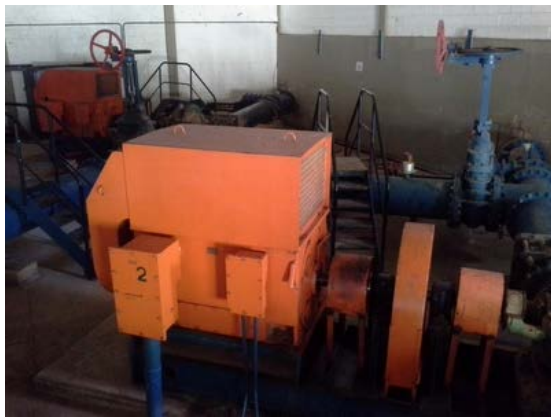
**Descrição(6):** Conjuntos de recalque

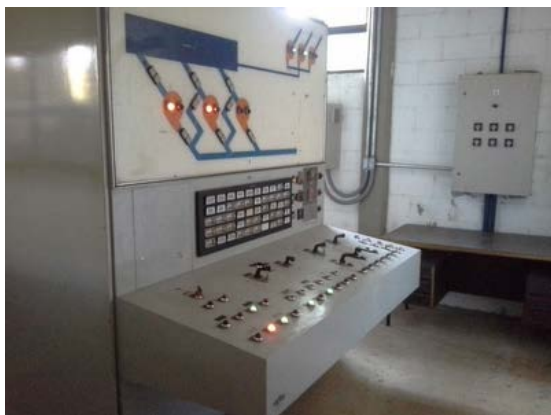
**Descrição(7):** Paineis de comando

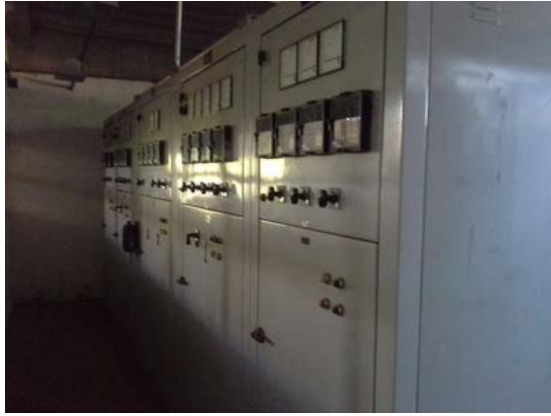
**Descrição(8):** Paineis eletricos

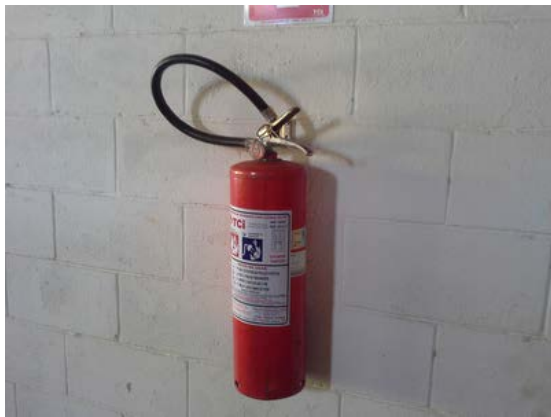
**Descrição(9):** Extintor de incendio

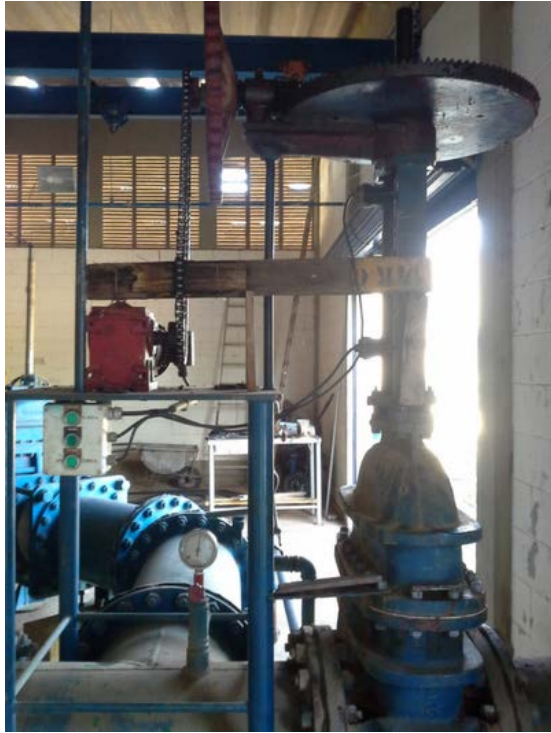
**Descrição(10):** Atuador mecânico

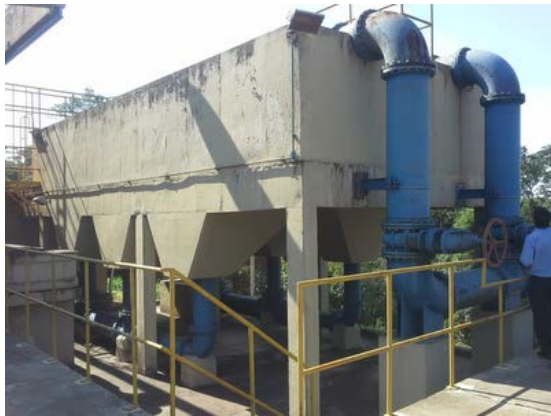
**Descrição(11):** Desarenador

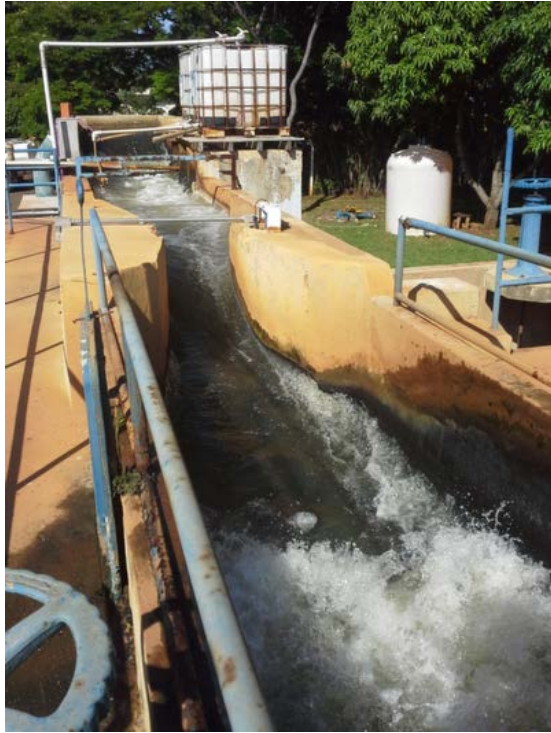
**Descrição(1):** Chegada da água bruta

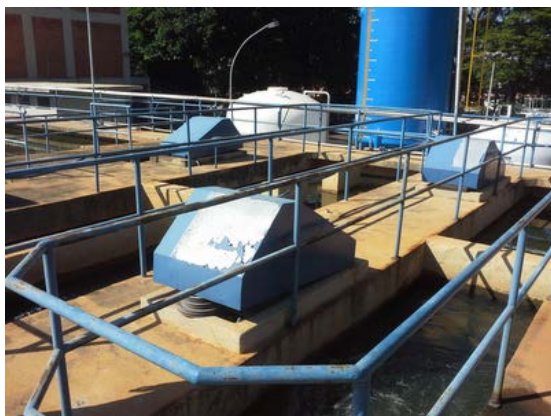
**Descrição(2):** Flocculadores

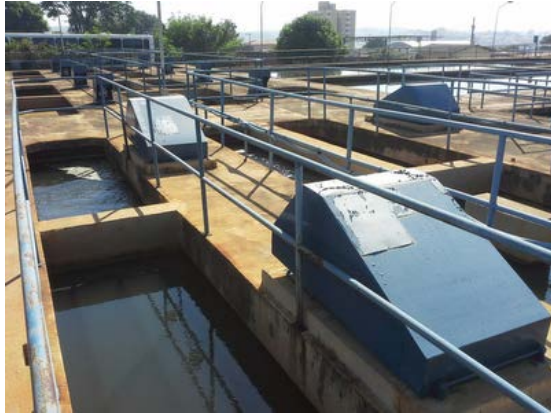
**Descrição(3):** Floculadores

**Informações complementares:** Floculadores mecânicos não estavam em operação. Lavagem dos filtros com água tratada e ar. Corrige pH no pós-tratamento e realiza desinfecção apenas no pré-tratamento, mantendo Cloro Residual Livre adequado na saída. Não há guarda-corpo nos decantadores e filtros.

| PROVIDÊNCIAS NECESSÁRIAS – Sistema de abastecimento de Água (SAA) | | |
|---|---|---|
| | <i>Médio Prazo</i> | Tratamento e destinação adequada do lodo;<br>Recuperação e operação dos floculadores mecânicos;<br>Reparo de vazamentos nas juntas entre paredes dos filtros |

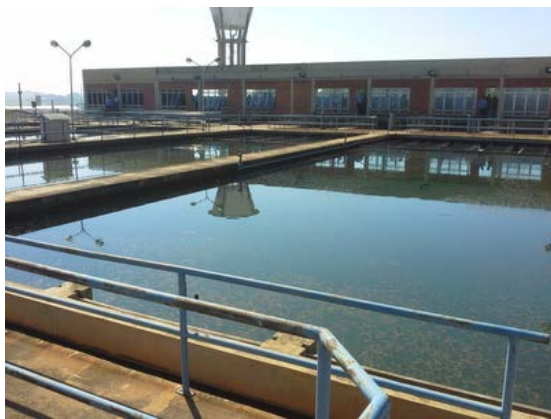
**Descrição(4):** Decantadores

| Providências necessárias | |
|---|---|
| Imediatas | Instalação de guarda-corpos em locais que não contam com esta segurança (decantação e filtração) |

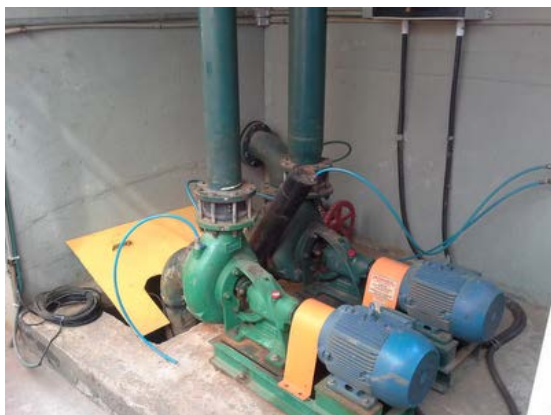
**Descrição(5):** Recalque da água de lavagem de filtros para reuso

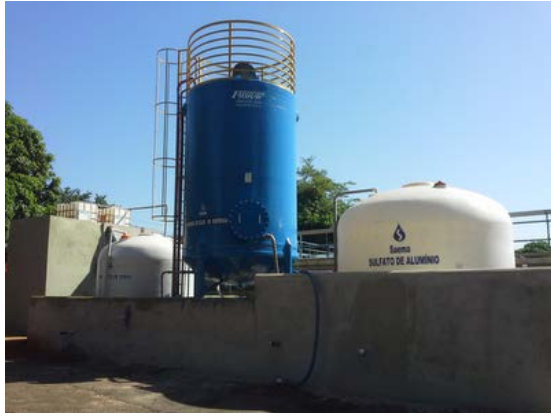
**Descrição(6):** Armazenamento de produtos químicos

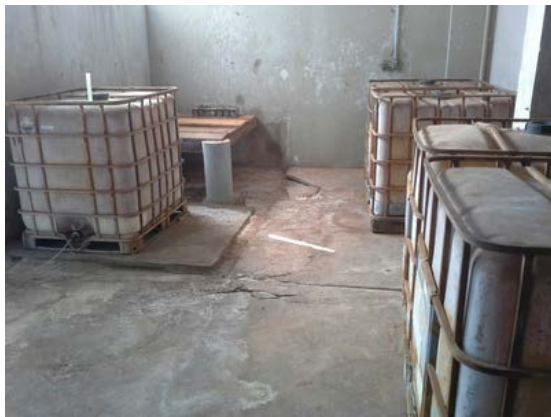
**Descrição(7):** Armazenamento e dosagem de Ácido Fluorsilícico

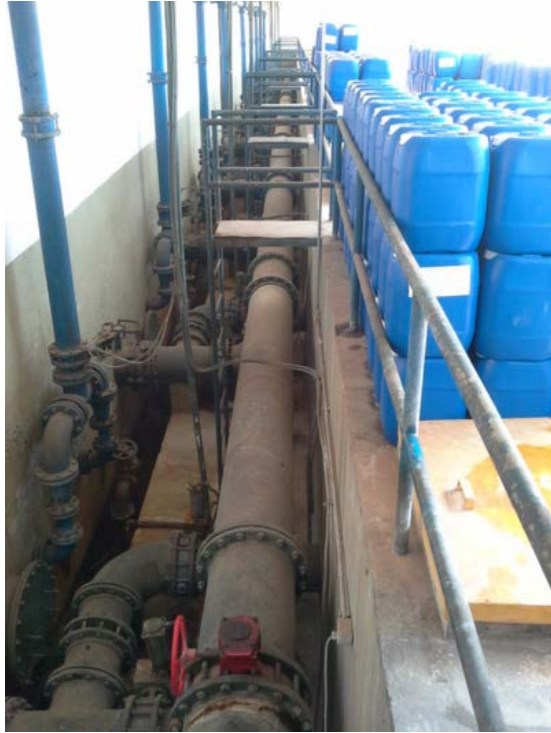
**Descrição(8):** Tubulações de saída de filtros e armazenamento de Ortopolifosfato

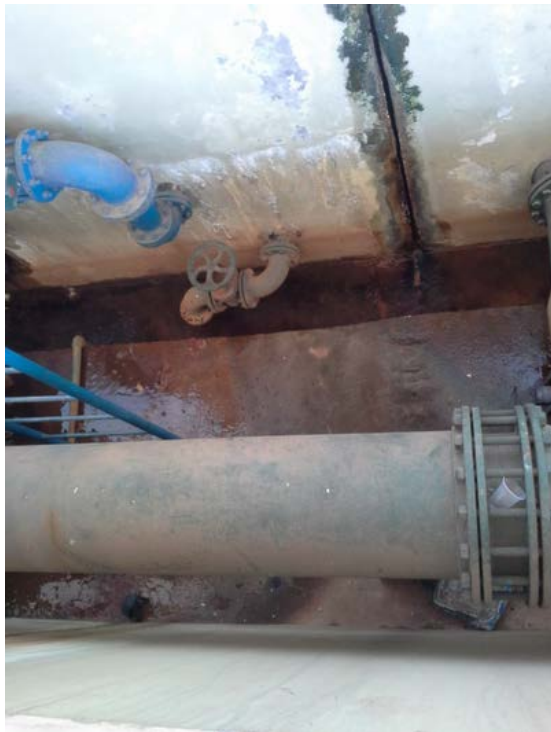
**Há vazamentos aparentes nas tubulações dos filtros? :** Sim

**Descrição(9):** Vazamentos nas paredes dos filtros e tanque de contato

| Providências necessárias | |
|---|---|
| | Reparo de vazamentos nas juntas entre paredes dos filtros |

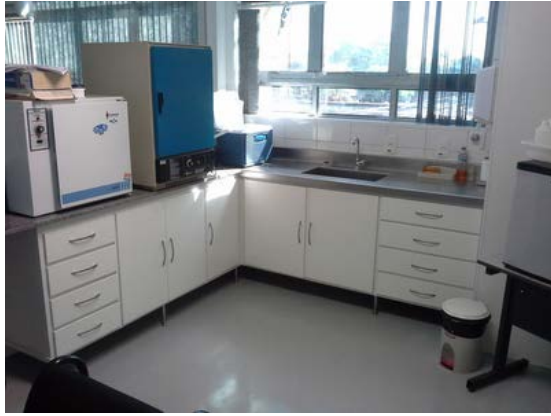
**Descrição(10):** Laboratório bacteriológico

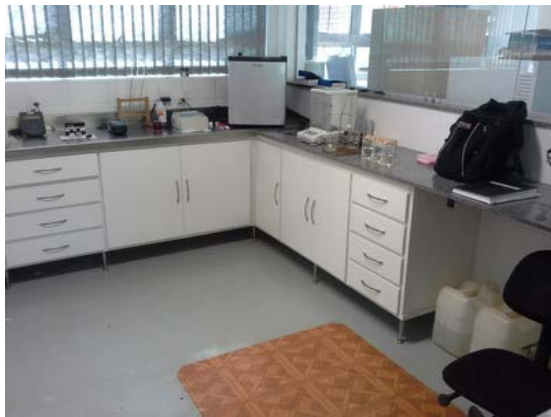
**Descrição(11):** Laboratório físico-químico

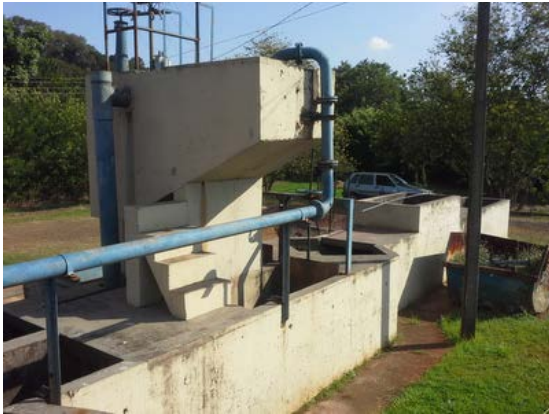
**Descrição(1):** Chegada do esgoto bruto no tratamento preliminar e separador de areia

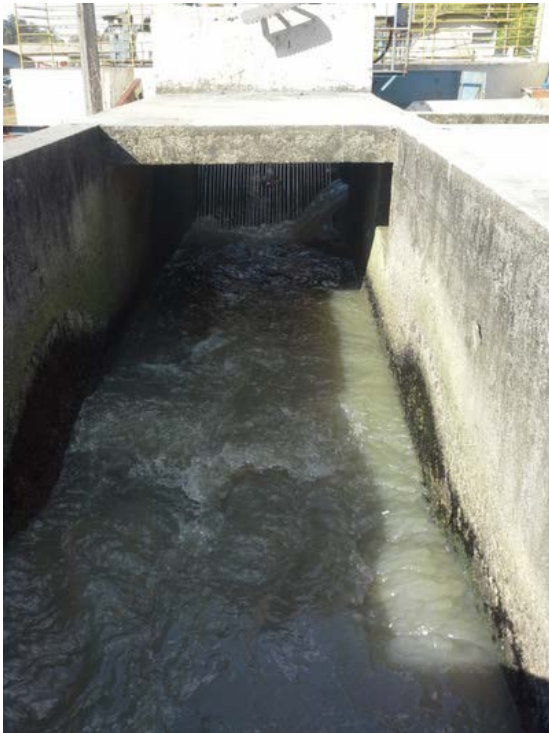
**Descrição(2):** Gradeamento grosseiro

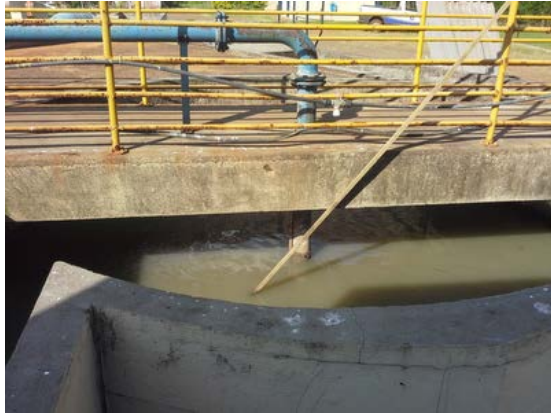
**Descrição(3):** Desarenador tipo ciclone

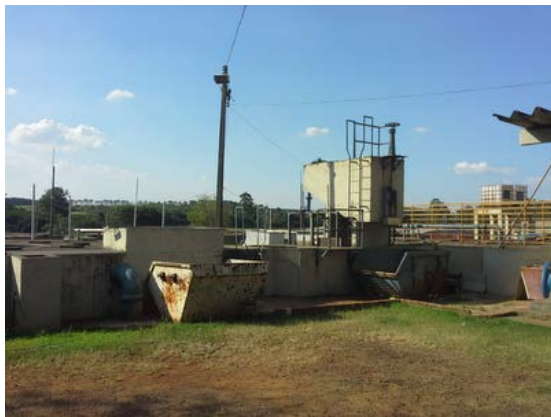
**Descrição(4):** Tratamento preliminar

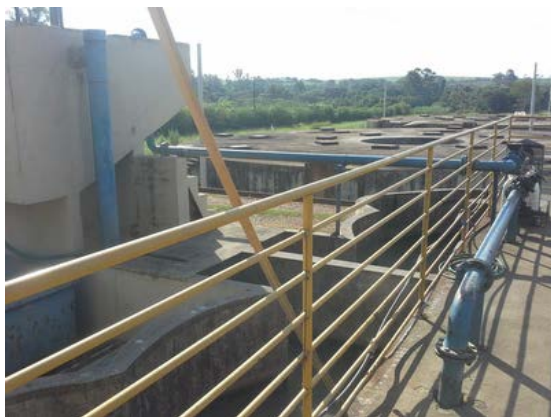
**Descrição(5):** Separador de areia

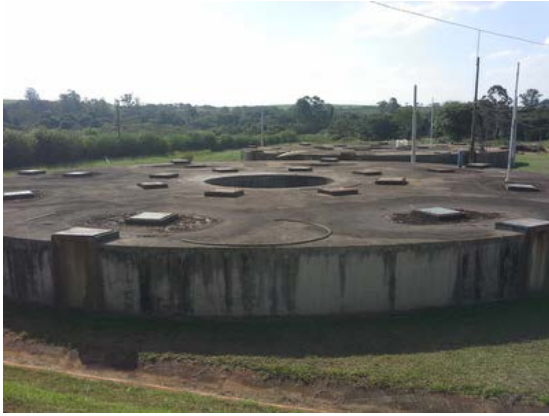
**Descrição(6):** Reator anaeróbio

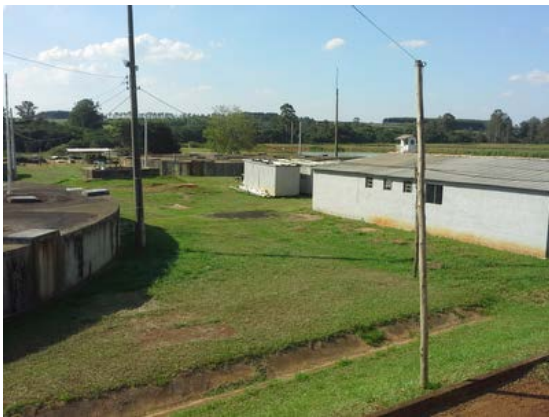
**Descrição(7):** Reatores e lagoas desativadas ao fundo e canteiro de obras de reforma, em primeiro plano

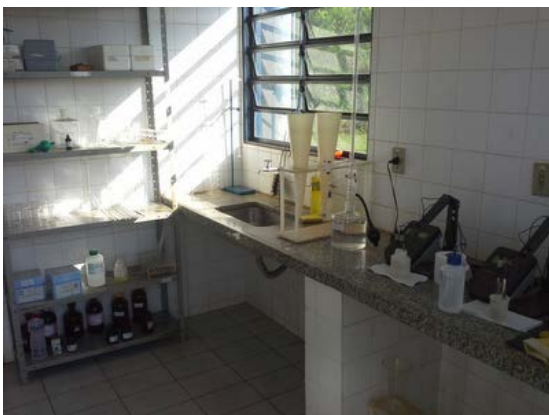
**Descrição(8):** Laboratório operacional

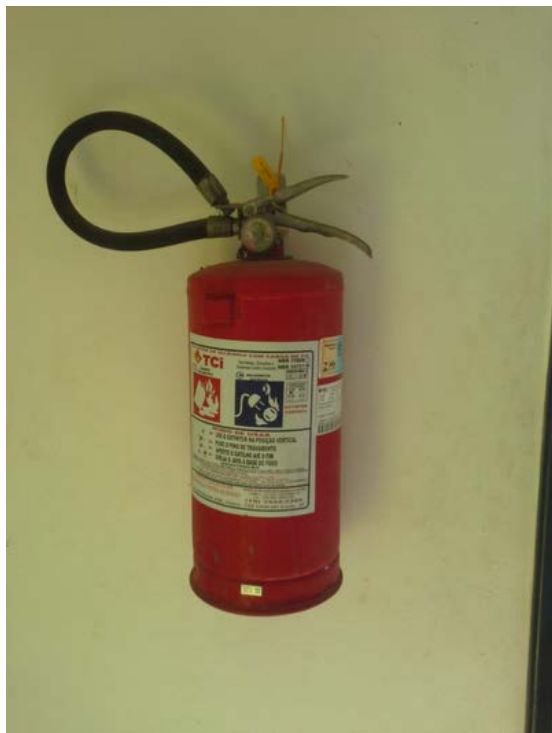
**Descrição(9):** Extintor de incêndio

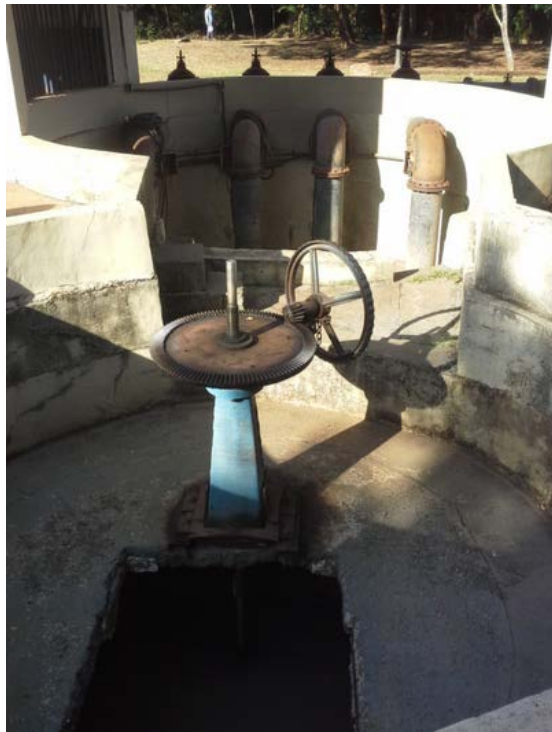
**Descrição(10):** Chegada da esgoto bruto na EEEB

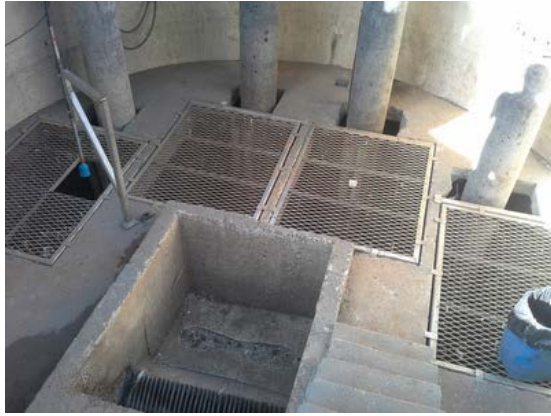
**Descrição(11):** Gradeamento grosseiro e poço de sucção da EEBB

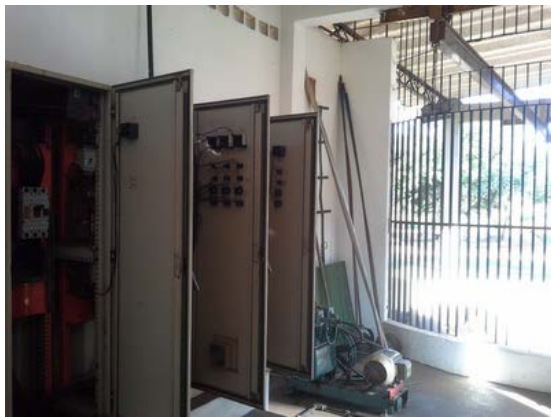
**Descrição(12):** Paineis elétricos e monovia

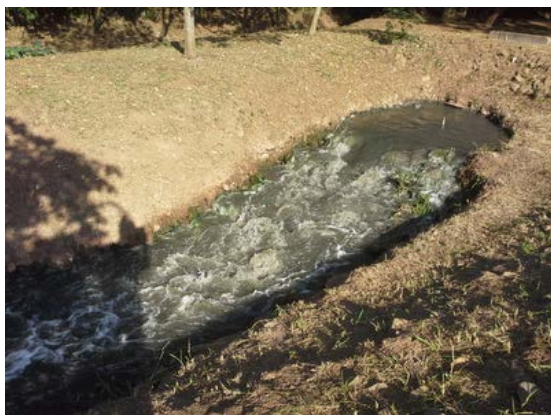
**Descrição(13):** Efluente final

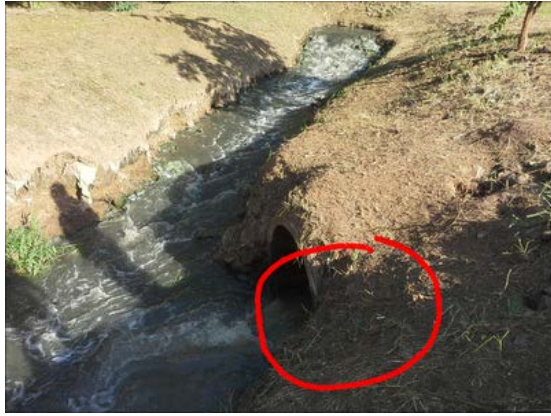
**Descrição(14):** Efluente final e by-pass em destaque

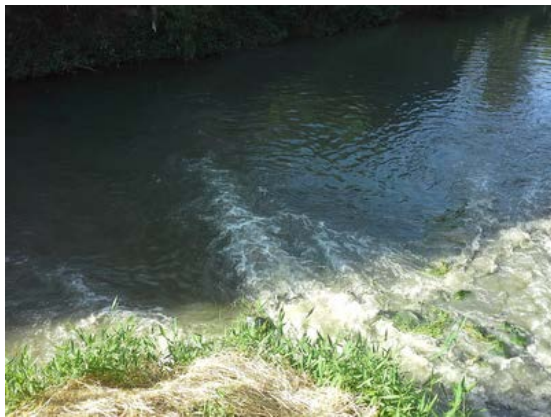
**Descrição(15):** Lancamento final no Ribeirão das Araras

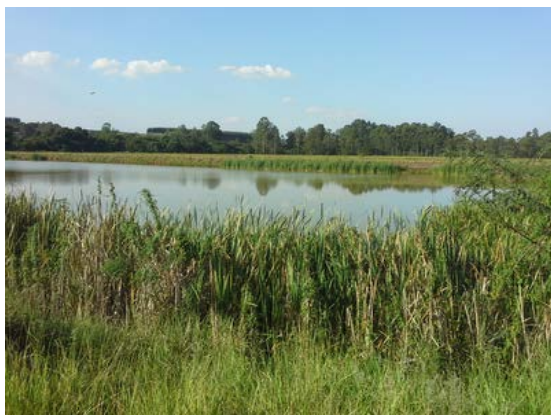
**Descrição(16):** Lagoas desativadas

**Informações complementares:** Inaugurada em 1999 apenas com tratamento anaeróbio, recebeu 3 lagoas que foram desativadas por não funcionarem aeróbica ou anaerobicamente. Esta em processo de reforma com verbas do PAC. Há 1 ano não descarta lodo do UASB. O leito de secagem foi desativado e removido para início das obras de reforma. Apresenta eficiência média em termos de DQO de 600 ppm na entrada e 400 ppm na saída. Há 1 bomba fora de operação na EEEB, aguardando manutenção. Há insegurança estrutural na laje de cobertura dos UASB e falta de guarda-corpos em vários pontos.
