RELATÓRIO DE FISCALIZAÇÃO TÉCNICA DOS SISTEMAS DE ÁGUA E ESGOTO DO MUNICÍPIO DE ATIBAIA

PRESTADOR: SAAE - COMPANHIA DE SANEAMENTO AMBIENTAL DE ATIBAIA

Relatório R1 – Diagnóstico

Americana, julho de 2013

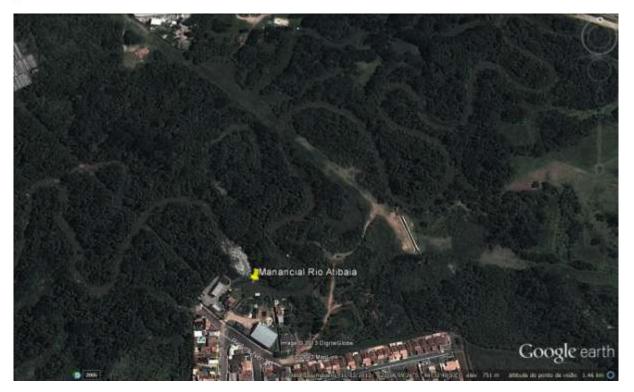
Figura 4 - Imagem de satélite do manancial Rio Atibaia

O Rio Atibaia, no ponto de captação, possui sinalização informando que se trata de manancial para abastecimento público, com fácil acesso, com iluminação noturna e em boas condições. Esse manancial abastece outros municípios a montante e jusante.

Não existe plano de vistoria das áreas do entorno, nem indícios de eutrofização. Há indícios de fontes pontuais e difusas de poluição, inclusive com draga para remoção de areia próximo da captação. Existem rodovias a montante, mas não há plano de contingencia e emergência. Não há conflitos aparentes quanto ao uso da água.

O local possui ponto de monitoramento da SABESP e da CETESB, mas os dados do monitoramento da SABESP não são disponibilizados para a SAAE.

Providências necessárias
Imediatas	Nenhuma
Médio prazo	Regularizar o barramento de nível
Longo prazo	Nenhuma

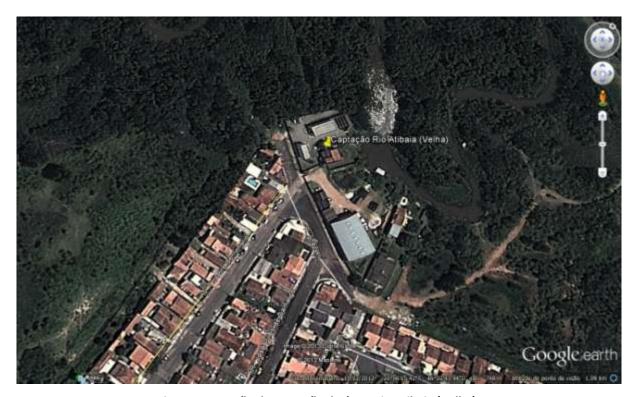
Figura 7 - Estação de captação de água Rio Atibaia (Velha)

Possui outorga de captação, através de sucção aspirada e possui barragem de nível e caixa de areia em boas condições, embora tenham sido construídas para uma vazão inicial de 90 L/s. O acesso para captação está protegido, possui acesso para manutenção com talha para içamento das bombas. Não possui plano de limpeza e plano de manutenção.

Não há erosão aparente, mas há evidências de inundações que ocorreram em 2010 e 2011. Existe iluminação noturna e as instalações elétricas estão em bom estado de conservação. Existe conjunto motobomba reserva instalada e em estoque.

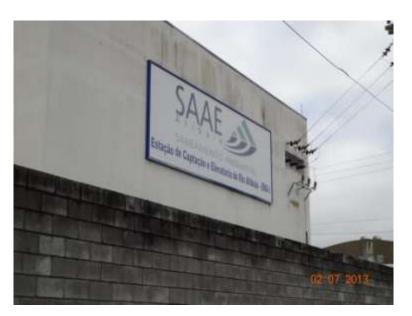
Figura 10 - Estação de captação de água Rio Atibaia

Possui outorga de captação, através de sucção afogada e possui barragem de nível e caixa de areia em boas condições. O acesso para captação está protegido, possui acesso para manutenção com talha para içamento das bombas. Não possui plano de limpeza e plano de manutenção.

Não há erosão aparente, mas há evidências de inundações que ocorreram em 2010 e 2011. Existe iluminação noturna e as instalações elétricas estão em ótimo estado de conservação. Existe conjunto motobomba reserva instalada.

A captação foi projetada para um total de 5 conjuntos de recalque, estando 3 instalados até a presente data. Os conjuntos foram projetados para sucção afogada com volante de inércia, para amortecimento de transitórios hidráulicos, o que provocou muitos problemas no inicio de sua operação devido ao desgaste precoce de rolamentos e mancais. Esses problemas foram sanados pelo fabricante das bombas, mas persistem problemas de cavitação nos rotores.

Providências necessárias
Imediatas	Verificar as causas da cavitação
Médio prazo	Sanar as causas da cavitação
Longo prazo	Nenhuma

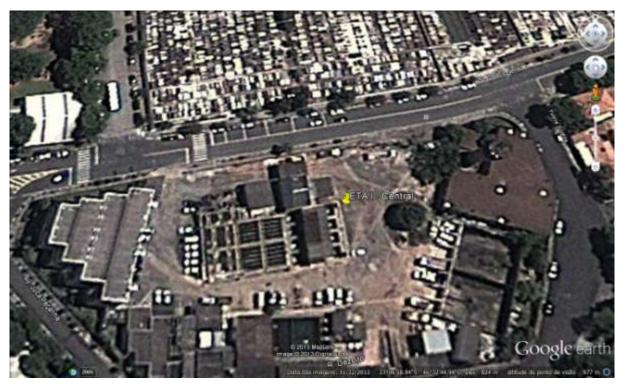
Figura 16 - Imagem de satélite da Estação de Tratamento de água I - Central

A ETA I - Central encontra-se protegida contra acesso de estranhos e animais, com placa de identificação e boas condições de limpeza do pátio externo.

Esta ETA foi construída em 1972 com capacidade para 90 L/s e posteriormente foi ampliada para capacidade nominal de 400 L/s com a construção de mais um floculador, um decantador e quatro filtros. A unidade opera atualmente com vazão de 420 L/s, em função da desativação da ETA II para dar lugar a ampliação das ETAs, e no momento da inspeção estava sendo realizada a limpeza de parte da unidade.

Providências necessárias
	Sanar os vazamentos e avarias estruturais
	nas áreas do tanque de contato e
Imediatas	laboratório, passíveis de serem
imediatas	executadas, a fim de evitar riscos
	operacionais (acidentes de trabalho) até
	desativação completa da ETA
Médio prazo	Reforma ou desativação da ETA
Longo prazo	Nenhuma

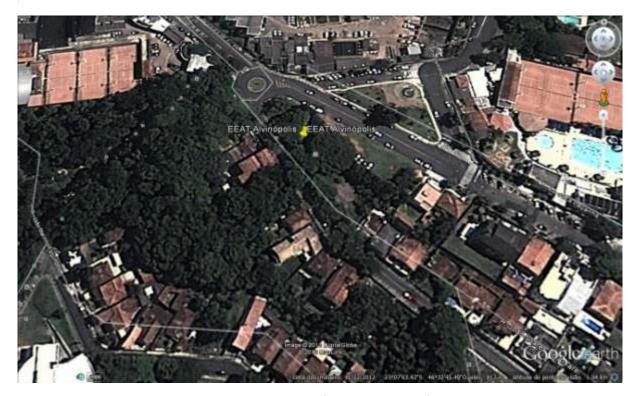
Figura 31 - Imagem de satélite da EEAT Alvinópolis

Elevatória de água tratada para sistema de reservação de mesmo nome. A área encontra-se cercada, mas não tem identificação da área. Não ocorrem inundações no local. A EEAT está em bom estado de conservação, protegida e permite a livre circulação de operadores. Há facilidade para retirada de bombas e válvula de retenção tipo portinhola simples em cada recalque. Possui 3 conjuntos instalados, sendo um reserva, todos com ponto de operação 414m³/h x 54mca x 125 CV. Os conjuntos possuem manômetro individual, mas não horímetros. Há macromedidores instalados recentemente e ainda sem contato com a ETA. A operação de partida/parada de bombas é realizada remotamente na ETA, via automação e telemetria. A EEAT permite boa circulação de ar e tem boa iluminação, inclusive natural. Há extintor no local e os quadros e cabos elétricos aparentam bom estado.

Providências necessárias
	Identificação da EEAT;
Imediatas	Verificação do vazamento excessivo na
	gaxeta
Médio prazo	Manutenção preventiva
Longo prazo	Nenhuma

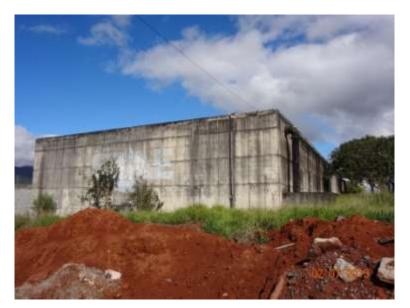
Figura 34 - Reservatório Alvinópolis

Centro de reservação composto por dois reservatórios apoiados bi-compartimentados em concreto armado com capacidades individuais de 4.000m³ e 1.800m³. Possui área cercada, mas sem identificação e com mato alto. Possui boas condições de conservação, sem rachaduras e tubo extravasor em ambos os reservatórios.

Esses reservatórios não possuem escada de acesso, por isso não foi inspecionada a área superior dos mesmos. Entretanto foi observado que não possuem guarda corpo na laje de cobertura, não tem pára-raios ou iluminação noturna. Não foram identificados vazamentos nas instalações.

Não são realizadas limpezas periódicas dos reservatórios, sendo a última realizada em 07/2011.

Providências necessárias		
Imediatas	Realizar a poda da vegetação rasteira	
Médio prazo	Instalação de guarda corpo na laje	
	superior e para-raios	
Longo prazo	Nenhuma

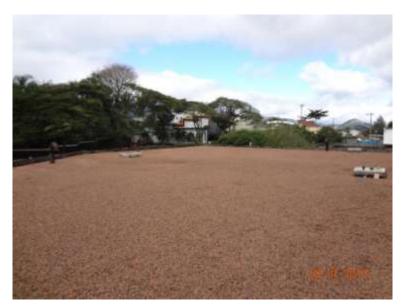
Figura 37 - Reservatório Central

Reservatório apoiado bi-compartimentado em concreto armado para 4000m³, com área cercada e com placa de identificação. Possui boas condições de conservação, sem rachaduras e corrosão e tubo extravassor, tubulação de ventilação.

Esse reservatório possui escada de acesso, com guarda corpo de proteção nas escadas e não possui guarda corpo na laje de cobertura. Essa cobertura encontra-se adequada, com tampas de inspeção em boas condições, não tem pára-raios ou iluminação noturna. Não foram identificados vazamentos nas instalações.

Não são realizadas limpezas periódicas do reservatório, sendo a última realizada em 07/2011.

Providências necessárias		
	Instalação de tela de proteção contra	
Imediatas	entrada de insetos e pequenos animais	
	nas tubulações de ventilação e extravazão	
Módio prazo	Instalação de guarda corpo na laje	
Médio prazo	superior e para-raios	
Longo prazo	Nenhuma

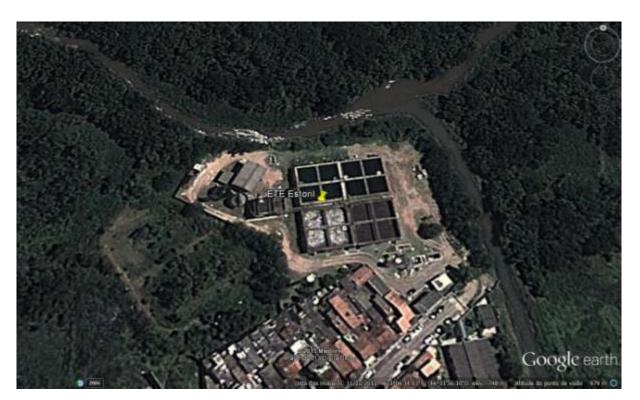
Figura 40 - Imagem de satélite da ETE Estoril

O gradeamento grosseiro encontra-se funcionando no modo manual, apresentando condições operacionais satisfatórias. O Desarenador não estava funcionando, sendo que o efluente estava passando pela caixa de areia localizada do lado direito que não tinha raspador. A outra caixa de areia possui raspador de fundo, e a rosca helicoidal estava em outro local para manutenção. Também foi observado corrosão no defletor e no raspador de fundo dessa caixa de areia.

A ETE Estoril possui 4 tanques de aeração, sendo que 2 tanques encontram-se inoperantes devido a vazamento nessa unidade. Além disso, alguns aeradores encontram-se fora de operação, com muito material aderido provavelmente devido a ETE Estoril não possuir gradeamento fino.

Providências necessárias		
Imediatas	Conserto dos equipamentos fora de operação e	
	pintura dos locais com corrosão	
	Realizar balanço de massa do sistema de lodo	
Médio prazo	ativados para otimizar operação; Conserto do	
	vazamento do reator que está fora de operação	
Longo prazo	Avaliação da possibilidade de instalação de	
	gradeamento fino
