**RELATÓRIO DE FISCALIZAÇÃO TÉCNICA DOS SISTEMAS DE ÁGUA E  
ESGOTO DO MUNICÍPIO DE  
BOM JESUS DOS PERDÕES**

**PRESTADOR: Prefeitura Municipal de Bom Jesus dos Perdões –  
Secretaria de Obras**

**Relatório R1 – Diagnóstico**

**Americana, 18 de maio de 2015.**

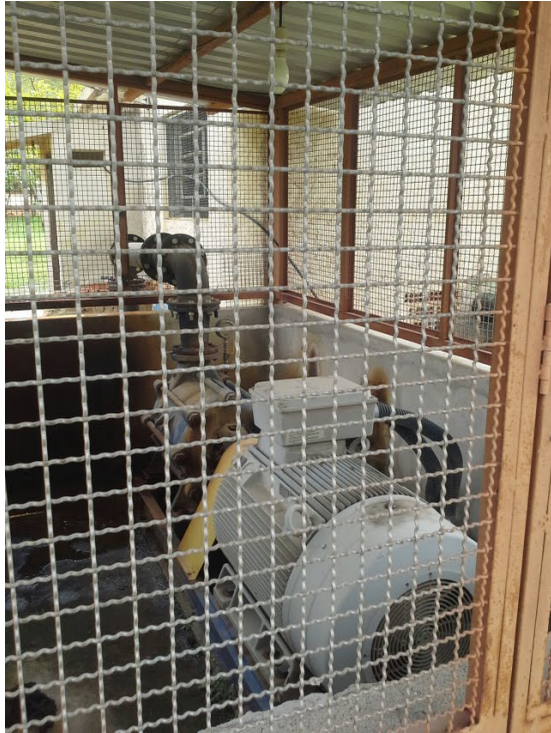
**Imagem(1):**

**Existe facilidade para retirada e instalação de bombas?:** Não

**Descrição(1):** Bomba Captação

| Providências necessárias | |
|---|---|
| <b>Longo prazo</b> | <ul style="list-style-type: none"> <li>✓ Instalar horímetro nos equipamentos de recalque;</li> <li>✓ Instalar dispositivo do tipo monotrilha para facilitar a retirada dos conjuntos moto-bomba.</li> </ul> |

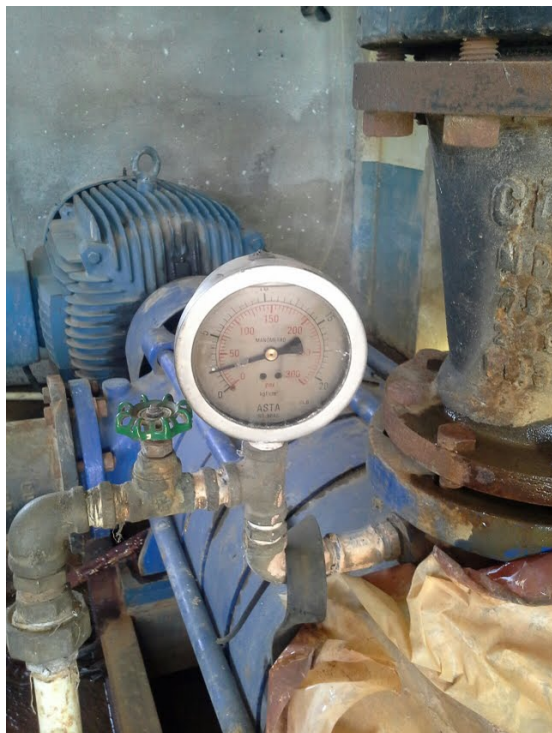
**Imagem(6):**

**Descrição(6):** Manômetro

**Informações complementares:** Bomba desligada. Saída de água de gaxeta. Presença de água no chão da estação. Possível má drenagem das gaxetas. Manometro possivelmente descalabro do. Um painel para cada bomba.

| Providências necessárias | |
|---|---|
| <b>Imediatas</b> | <ul style="list-style-type: none"> <li>✓ Identificar a área como sendo de uso para captação pública de abastecimento de água;</li> <li>✓ Cercar a área para inibir a entrada de pessoas não autorizadas;</li> <li>✓ Instalar extintor de incêndio no local;</li> <li>✓ Sanar os vazamentos da estação e melhorar a drenagem das gaxetas;</li> <li>✓ Retirar materiais sobressalentes da estação;</li> <li>✓ Instalar contenção nas bombonas de armazenamento de hipoclorito;</li> <li>✓ Realizar aferição e calibração do manômetro contido na bomba de menor potência;</li> </ul> |

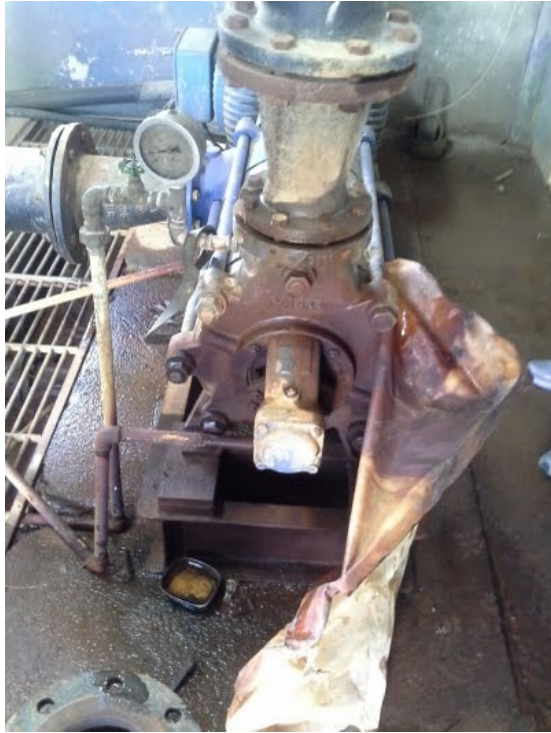
**Imagem(8):**

**A drenagem de gaxetas é adequada?:** Não

**Descrição(8):** Detalhes do vazamento de água pelas gaxetas

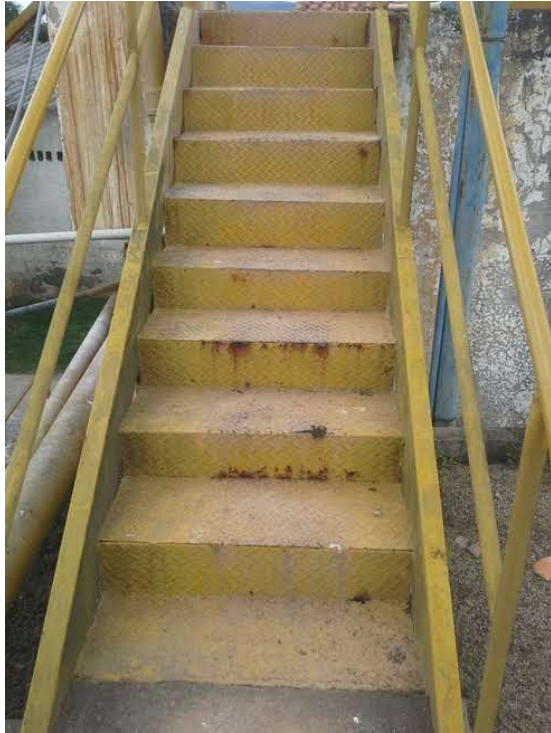
**Imagem(10):**

**Descrição (9):** Escadas de acesso a ETA em processo de oxidação

| Providências necessárias | |
|---|---|
| Imediatas | <ul style="list-style-type: none"><li>✓ Reparar as áreas oxidadas da escada de acesso à ETA;</li><li>✓ Reparar os vazamentos presentes na ETA;</li><li>✓ Instalar tanque de contato de cloro adequado para aplicação sobre a vazão de operação da ETA;</li></ul> |

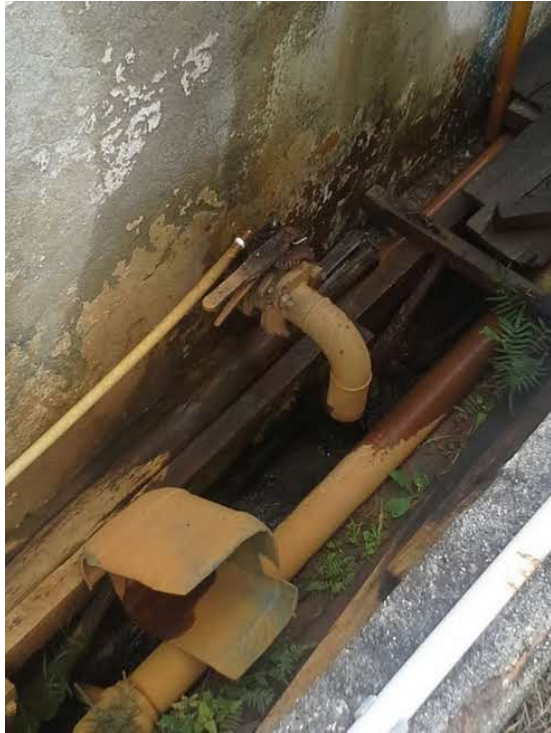
**Imagem(12):**

**Descrição (11):** Presença de vazamento na saída da descarga de fund do decantador.

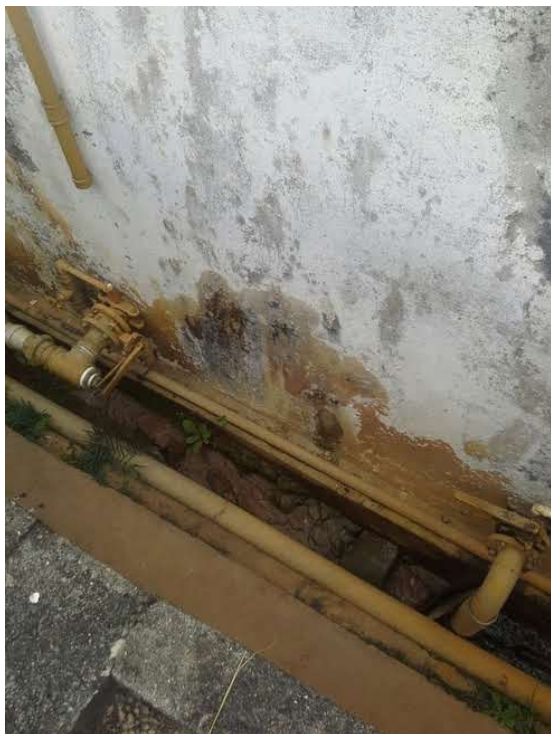
**Imagem(13):**

**Descrição (12):** Presença de vazamento na parede externa do decantador.

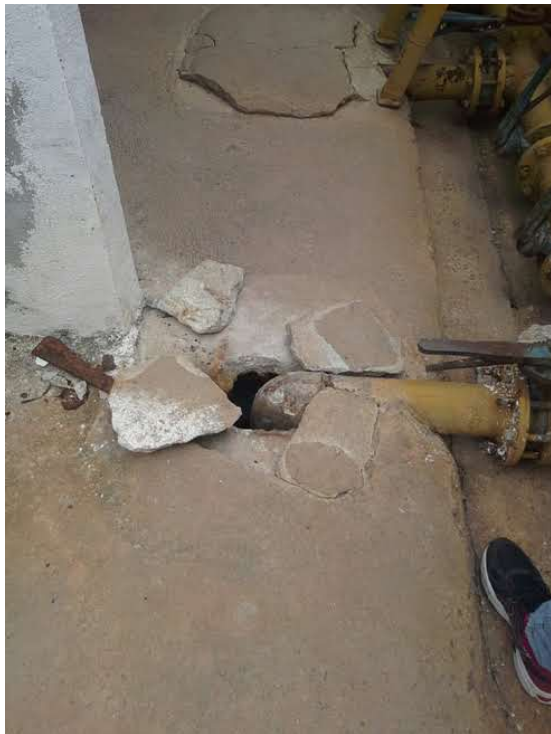
**Imagem(17):**

**Descrição (17):** Poço de passagem de água tratada contendo rachaduras.
