**RELATÓRIO DE FISCALIZAÇÃO TÉCNICA DOS SISTEMAS DE ÁGUA E
ESGOTO DO MUNICÍPIO DE
BROTAS**

PRESTADOR: SERVIÇO AUTÔNOMO DE ÁGUA E ESGOTO DE BROTAS - SAAEB

Relatório R1 - Diagnóstico

Americana, Janeiro de 2016

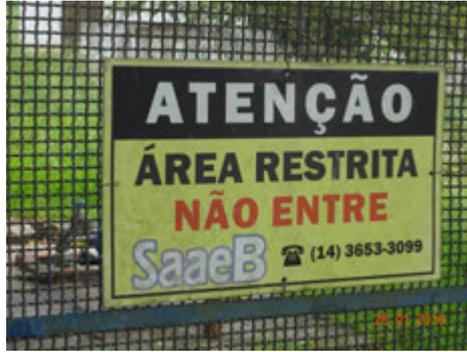
Imagem(4)

Descrição(4): Placa indicativa de propriedade da SAAEB no portão de entrada da Captação Superficial do Córrego Águas Claras e de acesso ao Poço Tubular Profundo de mesmo nome, mas não especifica o tipo de estrutura implantada

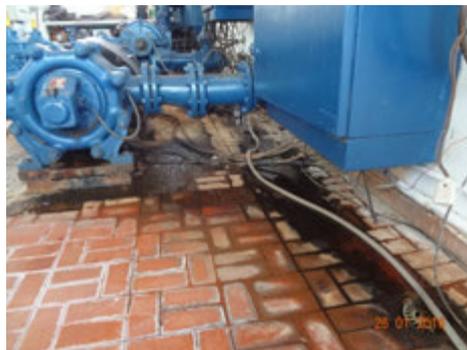
Descrição(6): Vista Geral dos vazamentos da água de lubrificação das gaxetas das bombas e a drenagem inapropriada no piso junto aos cabos elétricos das duas EEATs - ETA

Providências Recomendadas	
Imediatas	Reparo de vazamentos aparentes
Médio Prazo	Identificar devidamente a área; Adequação da drenagem de lubrificação de gaxetas;
Longo Prazo	Nenhuma

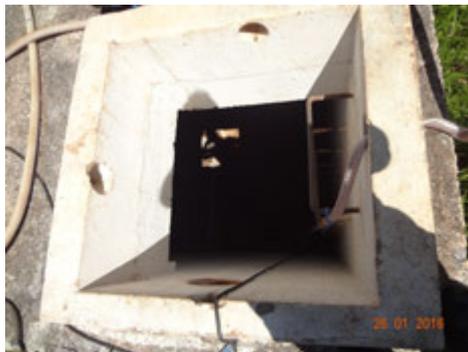
Descrição(3): Outra vista do Alçapão de entrada na casa de máquinas subterrânea da EEAT – Reservatório Elevado Campos Elísios II e/ou Reservatório Elevado Campos Elísios I, este último, situado no próprio local denominado Sistema de Reservação Campos Elísios I, mostrando os detalhes dos tubos pvc nas quatro faces da mureta de borda do alçapão de inspeção e acesso à Casa de Bombas, que funcionam como únicos pontos de ventilação da Casa de máquinas e também a escada marinheiro afixada na parede lateral que permite o acesso ao piso de fundo da casa de bombas e aos conjuntos moto-bombas das EEATs, ressaltando às dificuldades para sacar e realizar a manutenção nos mesmos.

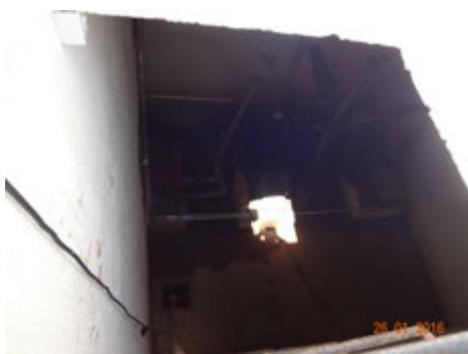
Descrição(4): Foto do interior da Casa de Bombas Subterrânea, que abriga os dois conjuntos motobombas um de cada EEAT - Reservatórios Campos Elísios I e II, relativos às bombas 01 e 02, ressaltando que não havia iluminação natural suficiente para enxergar com nitidez os conjuntos moto-bombas e a iluminação artificial não funcionou, o que prejudicou a nossa inspeção ao local.

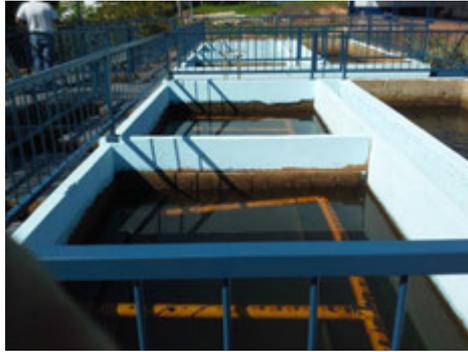
Descrição(9): Dois decantadores dos dois módulos de tratamento de água da ETA, vertedores desnivelados
Imagem(10)

Providências Recomendadas	
Imediatas	Instalar chuveiros de emergência nos laboratórios;
	Reparo de vazamentos aparentes;
	Identificar devidamente a área;
Médio Prazo	Instalação de macromedidor de entrada;
	Ajustar os níveis dos vertedores de água decantada;
Longo Prazo	Nenhuma

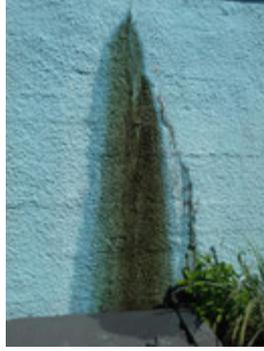
Descrição(13): Detalhe de um ponto de vazamento na parede do reservatório de água tratada retangular de 120 m3.

Providências Recomendadas	
Imediatas	Reparar vazamentos aparentes; Identificar devidamente a área;
Médio Prazo	Adequar medidor de nível no reservatório; Adequar tubulação de ventilação no reservatório;
Longo Prazo	Nenhuma

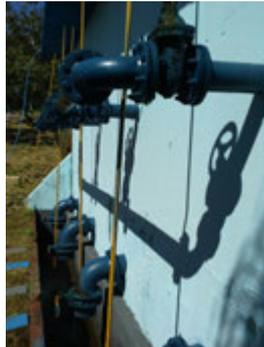
Descrição(15): Detalhe do barrilete de um dos módulos da ETA convencional, apresentando muitos vazamentos nas válvulas e registros de operações de descargas dos decantadores, floculadores e filtros. A situação dos vazamentos se repete para os mesmos pontos apontados, para o outro módulo de tratamento paralelo.

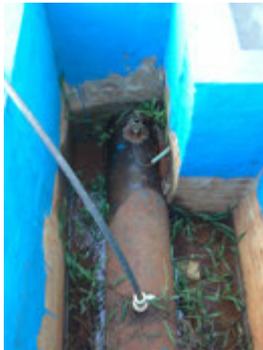
Descrição(17): Caixa de inspeção com a tubulação de adução de água tratada dos reservatórios pelas duas EEATs existentes na Casa de Máquinas da ETA, apresentando vazamentos no ponto de inserção de medidor de vazão e mostrando ponto de inserção de tubo aplicador de cloro.

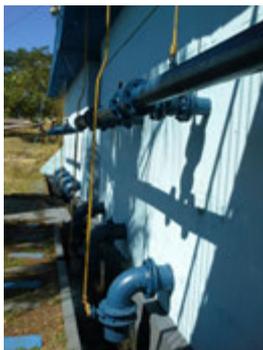
Descrição(18): Vista do barrilete do outro módulo de tratamento de água da ETA, apresentando os mesmos problemas de vazamento do primeiro módulo fotografado.

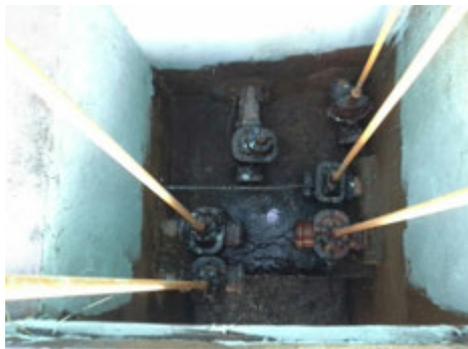
Descrição(20): Caixa de inspeção, situada embaixo e entre os dois módulos de tratamento de água da ETA, apresentando vazamentos nos registros que são de uso comum aos dois.

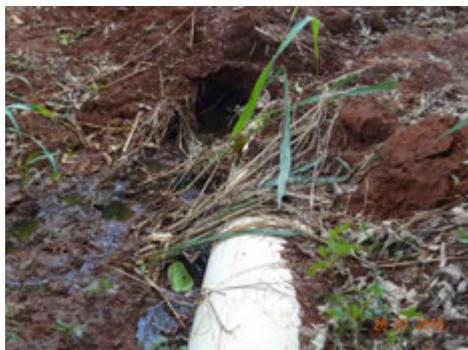
Descrição(20): Detalhe do vazamento de efluente tratado na conexão do emissário final em tubo PVC na última caixa de passagem da ETE - Central

Item 8.16: Existência de vazamentos aparentes (Art. 2º da Lei Federal 11.445/2007). Prazo: Imediato

Providências Recomendadas	
Imediatas	Reparo de vazamentos aparentes;
Médio Prazo	Identificar devidamente a área; Regularizar o monitoramento do padrão de lançamento de efluente final;
Longo Prazo	Nenhuma
