**RELATÓRIO DE FISCALIZAÇÃO TÉCNICA DOS SISTEMAS DE ÁGUA E  
ESGOTO DO MUNICÍPIO DE  
CAPIVARI**

**PRESTADOR: SAAE – SERVIÇO AUTÔNOMO DE ÁGUA E ESGOTO DE CAPIVARI**

**Relatório R1 – Diagnóstico**

**Americana, junho de 2013**

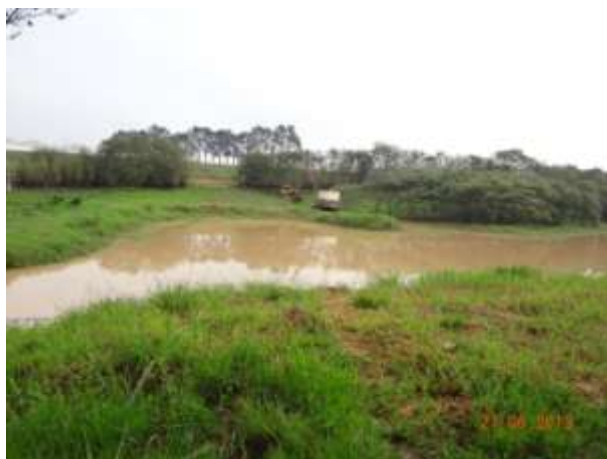
Represa com barramento de nível no Ribeirão Água Choca, com sinalização de que se trata de manancial para abastecimento público. Não há plano de vistoria das áreas de entorno, bem como indícios de fontes pontuais ou difusas de poluição ou eutrofização. Possui acesso fácil, em boas condições e com iluminação noturna. Não há conflitos aparentes quanto ao uso do manancial, mas há rodovias (Rodovia do Açúcar) e atividade agrícola (cana-de-açúcar e pastagem) a montante. O manancial não abastece outros municípios e apresenta indícios de inundação, mas que não atingem a Estação Elevatória conforme informações dos operadores. Água muito turva na ocasião (em torno de 270 UT) em função de chuvas na bacia, mas normalmente na ordem de 35 UT. Manancial está sendo desassoreado pelo DAEE (dragagem) e apresenta altos índices de Manganês, o que implica na necessidade de pré-cloração na entrada da ETA.

**Figura 5 - Vista do Ribeirão Água Choca**

| Providências necessárias | |
|---|---|
| Médio prazo | Desassoreamento |

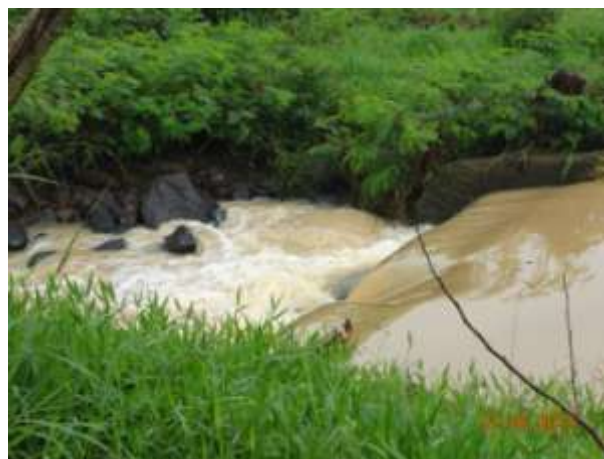
**Figura 6 - Aspecto do barramento e ponto de captação**

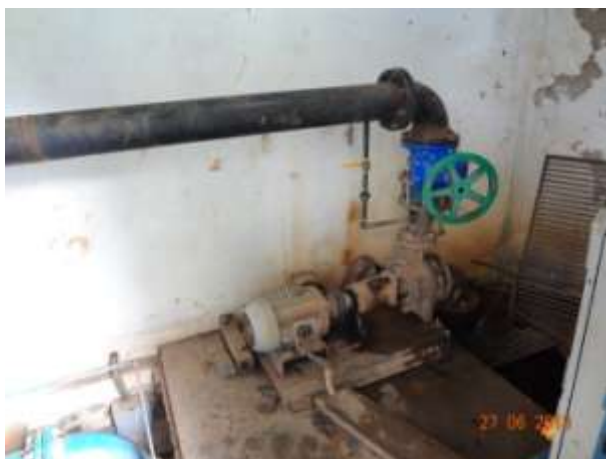
Captação com outorga válida com duas bombas de 15 CV cada (100 m<sup>3</sup>/h x 25 mca), sendo uma reserva, com sucção aspirada em ponto muito próximo ao barramento de nível, o que implica na obstrução rápida dos crivos das bombas dado que não há gradeamento instalado antes do poço de sucção. Há acesso para manutenção e não há erosão aparente no ponto de captação. O ponto de captação sofre inundações anuais, mas sem risco aos conjuntos elevatórios instalados conforme informações do operador. Há iluminação para trabalhos noturnos e as instalações elétricas estão adequadas, com exceção de um dos conjuntos cujos cabos estão imersos. Há conjunto motobomba reserva instalada, mas não há facilidade para retirada e instalação de bombas. Não há plano de limpeza ou de manutenção e eficiência. Há macromedidor eletromagnético queimado e inoperante na entrada da ETA.

Figura 7 - Conjunto de cota mais elevada

| Providências necessárias | |
|---|---|
| <b>Médio prazo</b> | Instalação de gradeamento antes do poço de sucção |

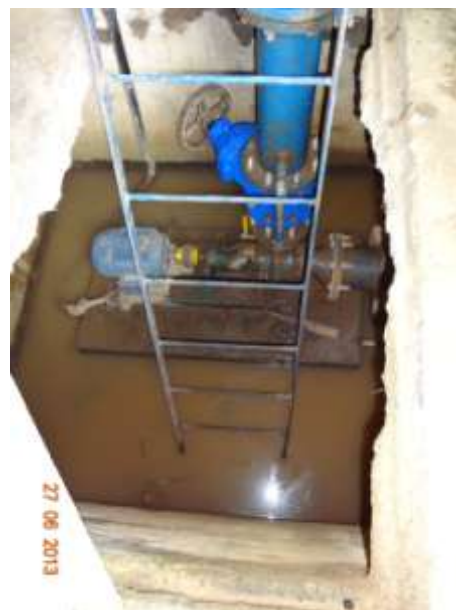
Figura 8 - Conjunto de cota mais baixa, com parte dos cabos imersos

| Providências necessárias | |
|---|---|
| <b>Imediatas</b> | Remanejamento dos cabos elétricos para acima do nível máximo de água |

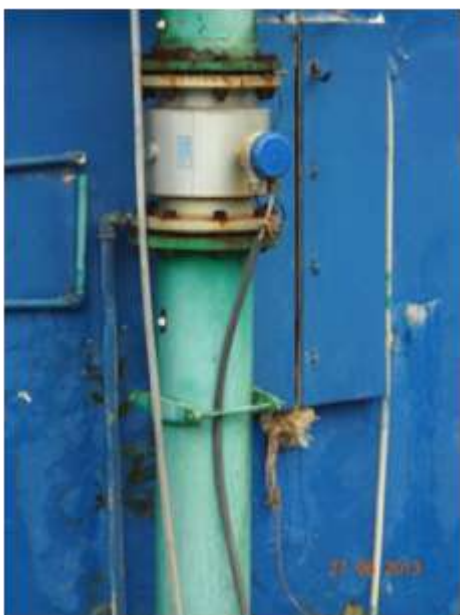
A ETA encontra-se protegida contra acesso de estranhos e animais, com placa de identificação e boas condições de limpeza do pátio externo. Não há macromedidor na entrada ou saída da ETA e o operador possui comunicação com demais unidades via telefone.

**Figura 9 - Medidor de vazão de entrada (inoperante)**

| Providências necessárias | |
|---|---|
| <b>Médio prazo</b> | Reabilitação ou instalação de novo medidor de vazão na entrada da ETA;<br>Adequar as condições de ventilação da casa de química e sala de preparo |

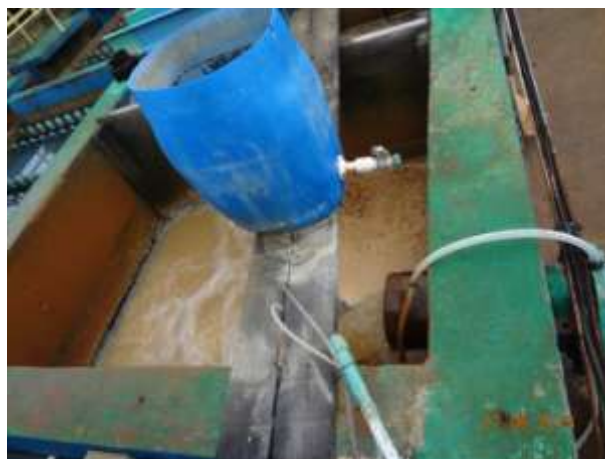
O manancial Ribeirão Água Choca apresenta altos índices de Manganês, o que implica na necessidade de pré-cloração na entrada da ETA junto do coagulante.

**Figura 10 - Entrada de água bruta e dosagem de PAC**

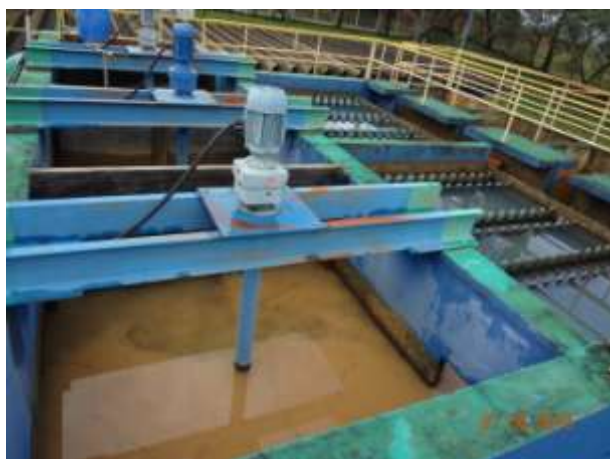
**Figura 11 - Aspecto dos flocladores**

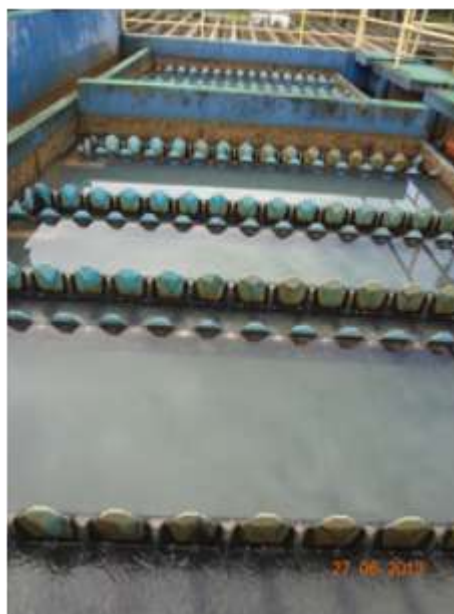
A ETA possui 2 decantadores em boas condições com área total de cerca de 12 m<sup>2</sup>, com escadas e guarda-corpos em boas condições e aparentemente sem passagem de flocos para os filtros. Os decantadores são lavados semanalmente, sendo o lodo descarregado no ribeirão, a jusante do ponto de captação.

**Figura 12 - Decantadores e saída para filtração**

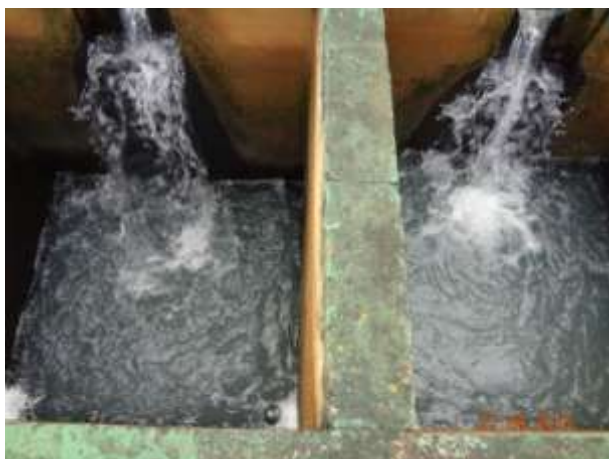
A filtração ocorre em 4 filtros em boas condições, com área total de cerca de 12 m<sup>2</sup>, com frequência de lavagem a cada 12 horas com água tratada, também com descarga do lodo a jusante do ponto de captação. A troca do material filtrante é realizada a cada 7 anos.

**Figura 13 - Entrada da água nos filtros**

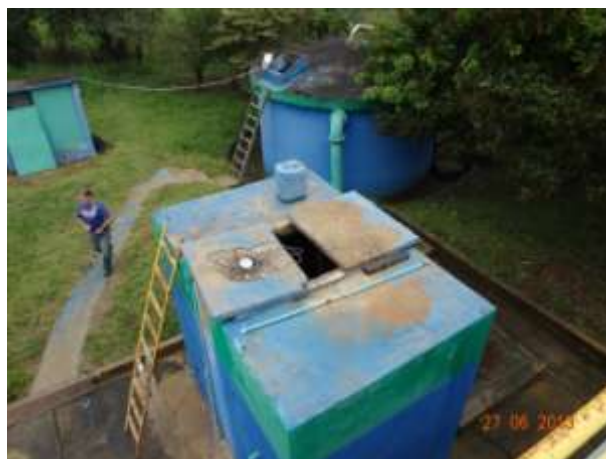
A saída de filtros é sucedida por Caixa de Contato para aplicação de Flúor, Cloro e Poliortofosfato.

**Figura 14 - Aspecto do tanque de contato**

| Providências necessárias | |
|---|---|
| <b>Imediatas</b> | Providenciar tampas de inspeção para tanque de contato e reservatório; sanar vazamento de PAC |

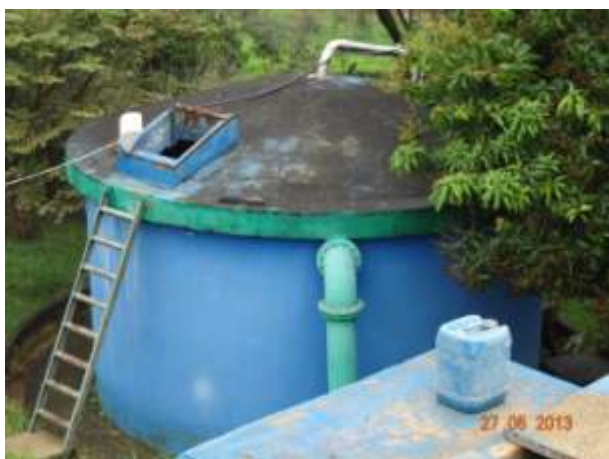
**Figura 15 - Aspecto do reservatório após tanque de contato**

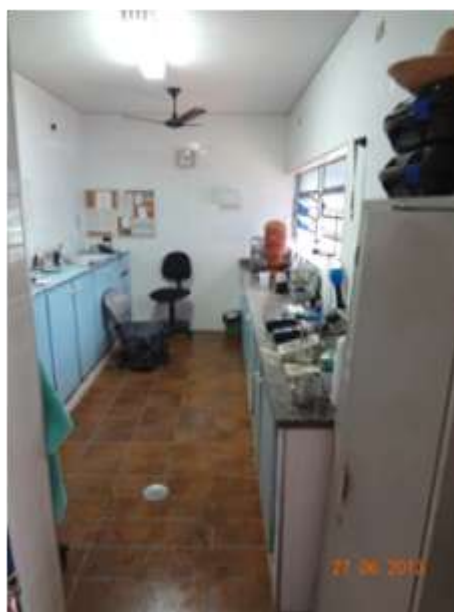
O laboratório possui condições regulares de higiene, com análise de Turbidez, Temperatura e pH na água de entrada uma vez ao dia e Turbidez, Flúor, Cloro Livre, pH e Temperatura da água tratada em frequência horária, com equipamentos conservados porém não calibrados.

**Figura 16 - Laboratório da ETA II**

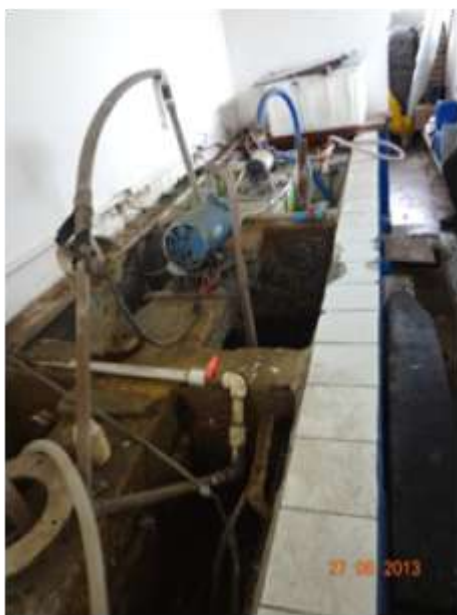
As condições de limpeza da casa de química são boas, mas com ventilação na sala de dosagem deficiente. O coagulante utilizado até um mês antes da visita era o Sulfato de Alumínio, sendo utilizado o PAC (Policloreto de Alumínio) desde então, ambos estocados separadamente em tanques externos. A correção de pH é raramente necessária, porém realizada com Cal hidratada quando necessário. A estocagem de produtos químicos é adequada e a sua preparação e dosagem mecânicas. A desinfecção é realizada por cloro líquido, sem kits de segurança aparentes.

Figura 17 - Aspecto da sala de preparo de carga

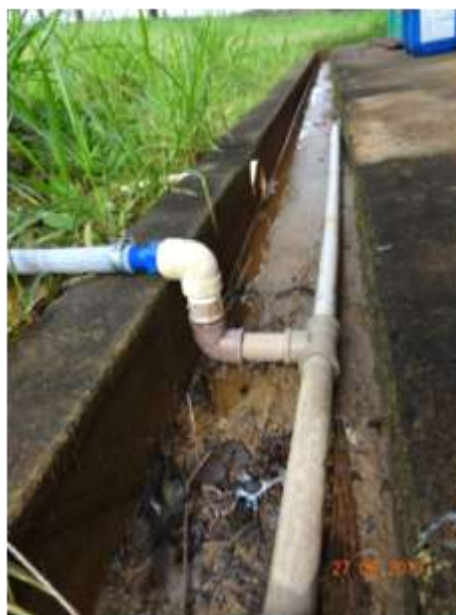
Figura 18 - Vazamento de PAC

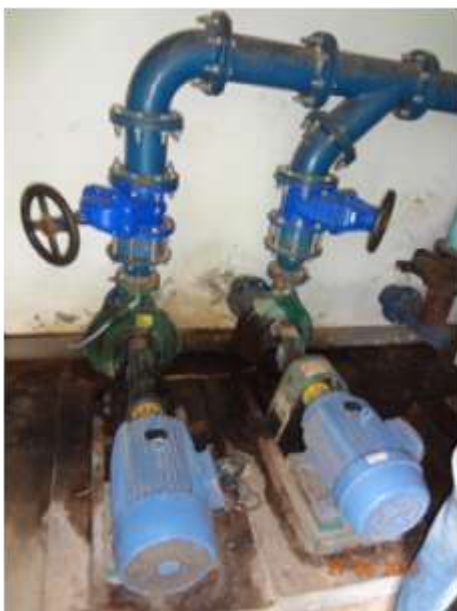
Estação Elevatória de Água Tratada para Reservatórios Gran Tour (2 conjuntos de 25 CV cada, sendo um reserva) e Caraça (1 conjunto de 30 CV, sem reserva instalada) a partir do tanque de contato da ETA II. A EEAT permite a boa circulação de operadores, mas não há facilidade para retirada e instalação de bombas e deficiência na drenagem de água de lubrificação das gaxetas. Há válvula de retenção na saída dos recalques, mas não há manômetros ou horímetros individuais. O acionamento dos conjuntos é realizado pelo operador da ETA II em regime local (24h). A EEAT permite boa circulação de ar e iluminação, inclusive natural, mas não há extintor de incêndio do local. O estado de conservação dos cabos e painéis elétricos é bom. Há inversor de frequência nos dois recalques, mas a operação é realizada por inspeção local no caso do reservatório Gran Tour, o que pode implicar em extravazamentos.

Figura 19 - Conjuntos de recalque para Gran Tour

| Providências necessárias | |
|---|---|
| <b>Imediatas</b> | Extintor de incêndio |
| <b>Médio prazo</b> | Melhoria na drenagem de água de gaxetas; Automação e telemetria |

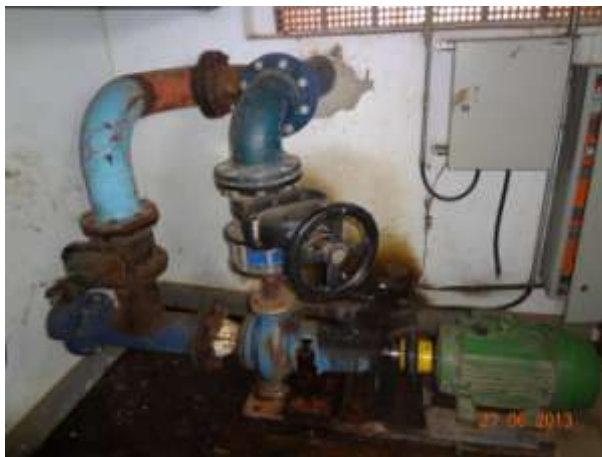
Figura 20 - Conjunto de recalque para Caraça

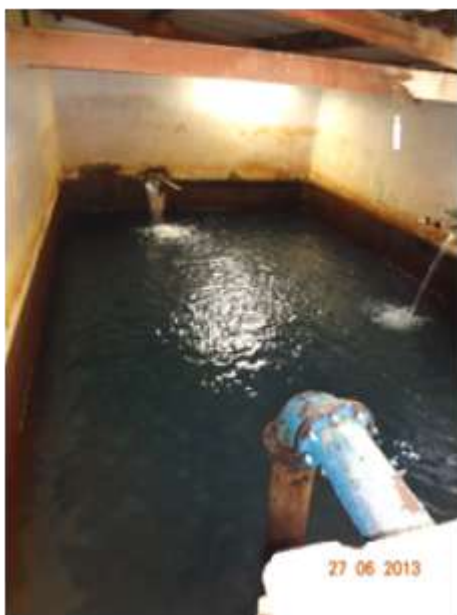
Reservatório enterrado em alvenaria com capacidade de 400 m<sup>3</sup> em câmara única, com níveis operacionais em relação ao solo de 0,00 m e -5,00 m, respectivamente, que recebe água da ETA II e poço profundo instalado na mesma área. Há placa identificando a área, que está devidamente cercada e em boas condições de limpeza. As condições visíveis de conservação da estrutura do reservatório são aparentemente boas, sem rachaduras visíveis ou aparentes que possam comprometer a estrutura. Não há medidor de nível, sendo o acompanhamento de nível para operação apenas visual. O reservatório aparentemente atende as demandas diárias, possui tubo extravasor e não possui macromedidor em sua saída. A última limpeza do reservatório realizada em janeiro/2013, em decorrência de manutenção no local, dado que não há programa de limpeza e desinfecção periódica. Existe tubo de descarga de fundo para galeria de águas pluviais, sendo o volume de água de lavagem apenas estimado (sem medição direta). Não há laje de cobertura do reservatório, com acesso direto de visitantes e operadores. Há dosagem de cloro líquido e flúor no local, dada a inclusão de água de poço profundo. Instalação localizada em ponto de inundação, com telhados e escadas de acesso situados em nível superior a cota de inundação – todavia, há marcas de inundação recente no local, cuja ocorrência pode comprometer a qualidade da água reservada e distribuída.

Figura 21 - Aspecto do reservatório Caraça

| Providências necessárias | |
|---|---|
| <b>Médio prazo</b> | Programa de limpeza e desinfecção periódicas |

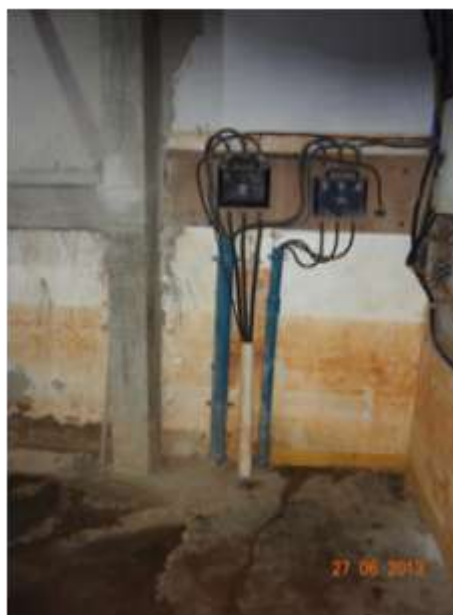
Figura 22 - Marcas de inundação recente, antes do isolamento da área do reservatório e EEAT

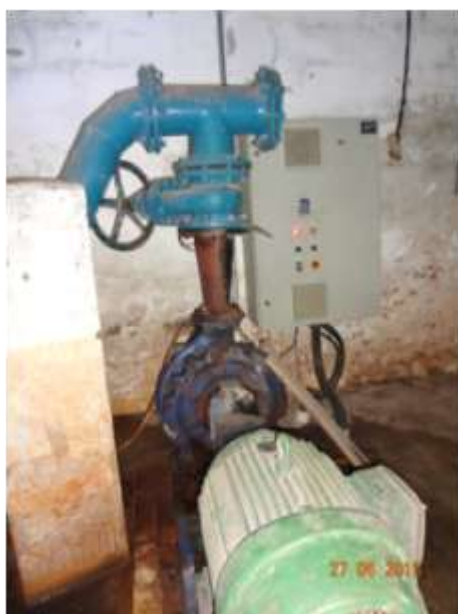
Estação Elevatória de Água Tratada que distribui em marcha com inversor de frequência (exceto na bomba reserva), com reservatório de jusante na área central. Instalação localizada em ponto de inundação, com telhados e escadas de acesso situado em nível superior a cota de inundação – todavia, há marcas de inundação recente no local, cuja ocorrência pode comprometer a qualidade da água reservada e distribuída, além de problemas com cabos e painéis elétricos. A EEAT permite boa circulação de operadores e possui conjunto motobomba reserva instalada e válvula de retenção, mas não há facilidade para retirada e instalação de bombas ou programa de manutenção preventiva ou controle de vibração. Os conjuntos não possuem manômetros ou horímetros individuais e não há boa circulação de ar, por conta do isolamento pela cota de inundação, mas há iluminação adequada. Não há extintor de incêndio no local.

Figura 23 - Detalhe do conjunto de recalque

| Providências necessárias | |
|---|---|
| <b>Imediatas</b> | Extintor de incêndio; fechamento dos painéis elétricos em quadros isolados |
| <b>Médio prazo</b> | Automação e telemetria |

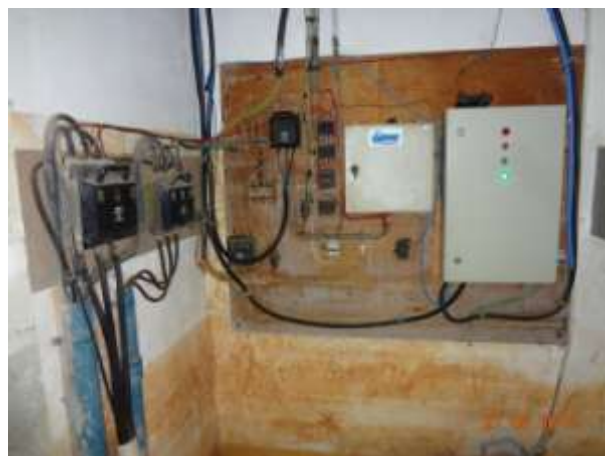
Figura 24 - Aspecto dos quadros elétricos

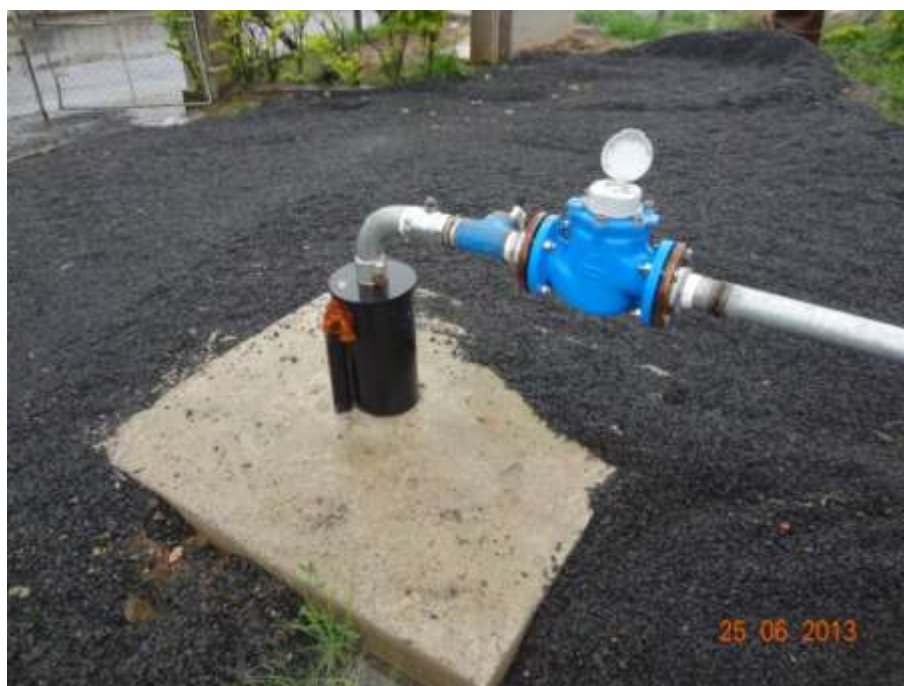
Poço profundo revestido instalado junto ao Reservatório Castelani, com instalações elétricas aparentemente adequadas e com conjunto motobomba reserva em estoque. Há macromedidor tipo Voltman instalado, com indicação de uma vazão captada de 20,7 m<sup>3</sup>/h na ocasião da visita.

Figura 26 - Hidrômetro e laje de proteção do poço Castelani

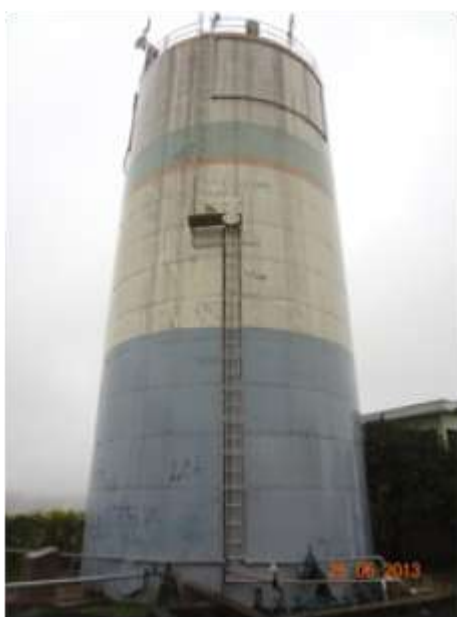
Reservatório apoiado em aço com capacidade para 1.000m<sup>3</sup>, com níveis operacionais em relação ao solo de 0,00 m e 14,5 m, respectivamente. Não há placa indicativa do local, mas a área está devidamente cercada e em boas condições de limpeza. O reservatório aparenta boas condições de conservação, mas há vazamentos nas tubulações de saída e inspeções. Há escada de acesso em boas condições, com guarda-corpo na escada e cobertura. Há pára-raios, sinalização noturna e tubulações de ventilação e extravazão. Há medidor de nível e eletrobóia para acionamento da captação, sem comunicação via telemetria com a operação. A última limpeza foi realizada em abril/2013. Existe estação de cloro e flúor no reservatório. As tubulações e válvulas ficam expostas ao tempo, sem tampas de cobertura.

**Figura 27 - Aspecto do reservatório Castelani**

| Providências necessárias | |
|---|---|
| Imediatas | Reparo nos vazamentos |

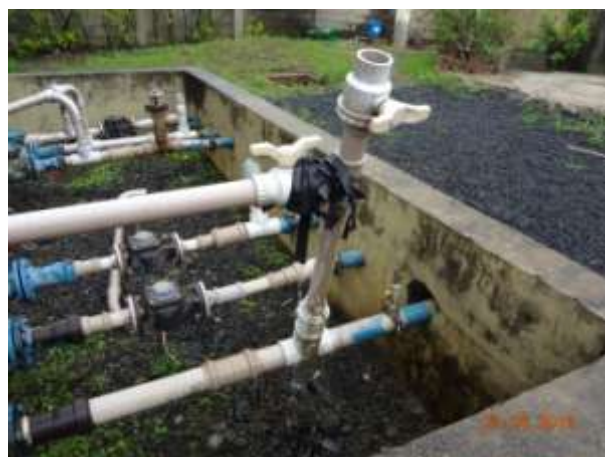
**Figura 28 - Detalhe de vazamento na tubulação de saída do reservatório**

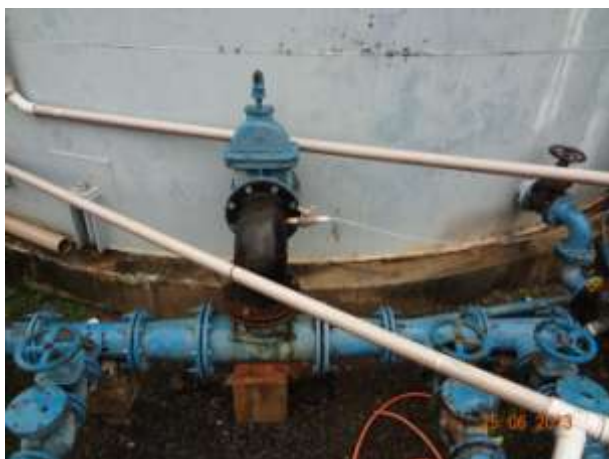
Figura 29 - Dosagem de cloro na saída do reservatório

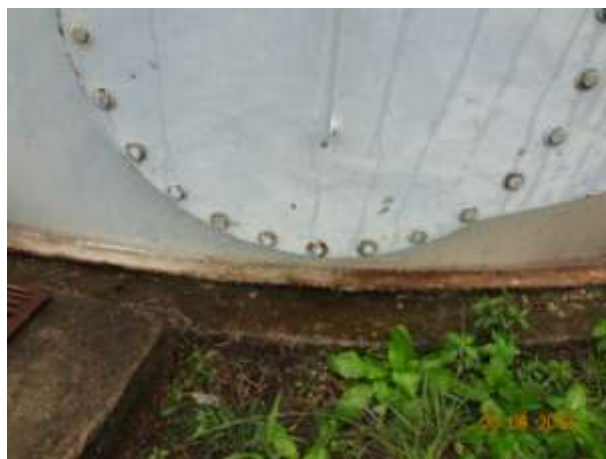
Figura 30 - Vazamento em tampa de inspeção no costado do reservatório

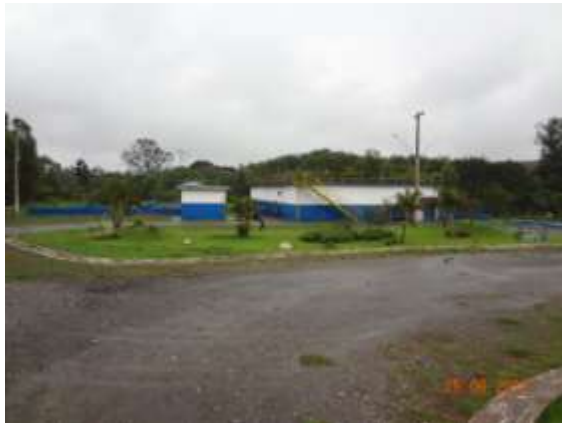
A operação da ETE é realizada de forma manual, no momento da visita técnica havia um operador na ETE e foi observado que o esgoto não estava chegando a ETE devido a problemas ocorridos na elevatória de esgoto.

**Figura 32 – Vista ETE Porto Alegre**

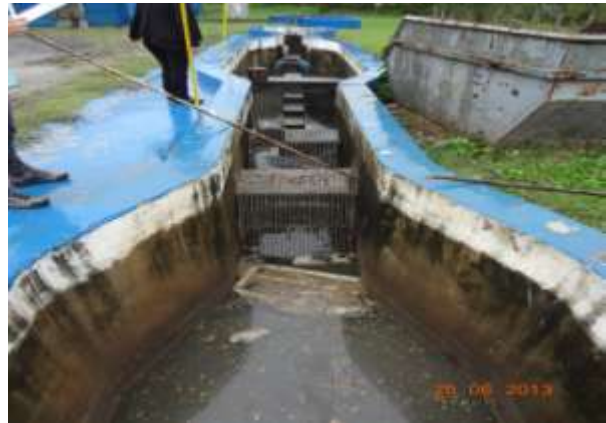
O sistema de tratamento é composto por gradeamento e desanador com limpeza manual, dois reatores lodos ativados por batelada e disposição do lodo em Bag.

**Figura 33 – Tratamento Preliminar**

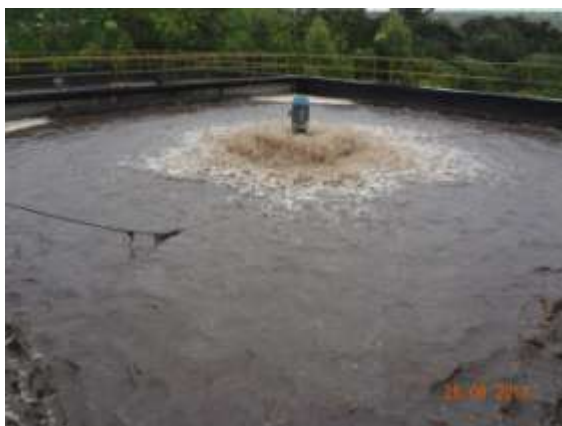
**Figura 34 - Tanque de Aeração**

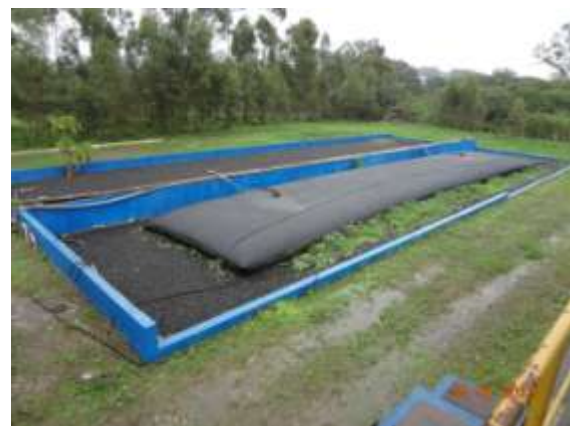
**Figura 35 – Bag**

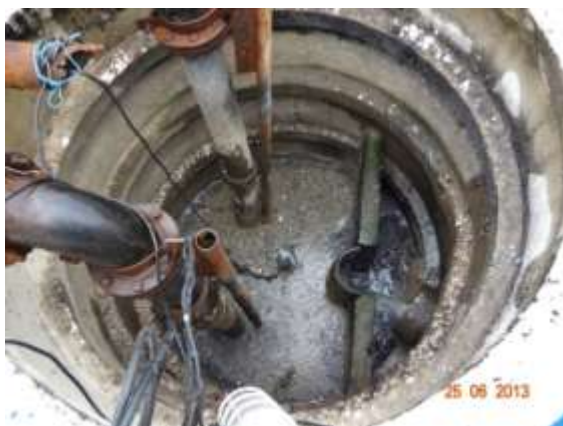
Figura 36 – Poço de Sucção

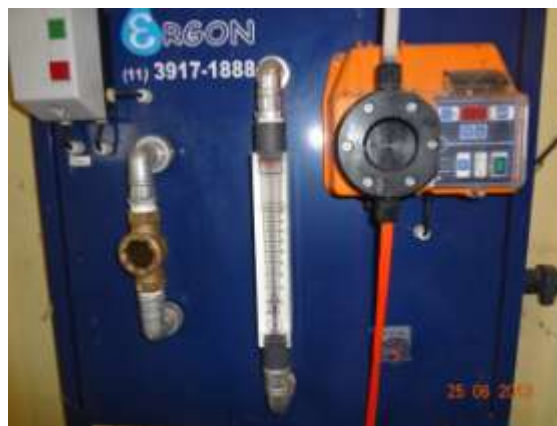
Figura 37 – Sistema de dosagem de polímero
