**RELATÓRIO DE FISCALIZAÇÃO TÉCNICA DOS SISTEMAS DE ÁGUA E  
ESGOTO DO MUNICÍPIO DE  
CORDEIRÓPOLIS**

**PRESTADOR: SAAE – SERVIÇO AUTÔNOMO DE ÁGUA E ESGOTO DE  
CORDEIRÓPOLIS**

**Relatório R1 – Diagnóstico**

**Americana, setembro de 2013**

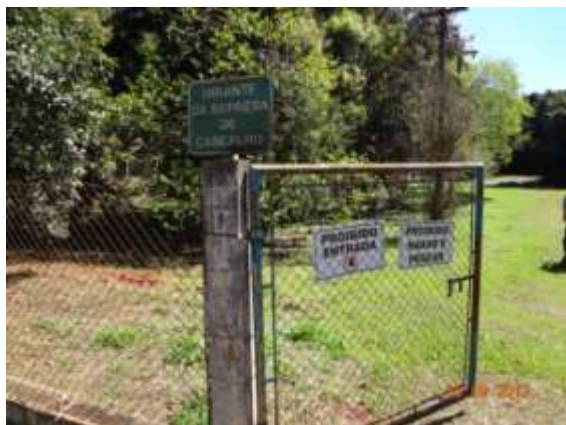
Captação superficial em represa com acesso fácil, em boas condições e não foi observado placa de identificação que se trata de manancial para abastecimento público, mas possui placa de identificação do Mirante da Represa Cascalho. Nessa represa não foi observado indícios de enchentes e erosão aparente, mas foi observado presença de plantas aquáticas. Essa represa encontra-se numa área de proteção permanente e foi feito plantio de mata ciliar as margens da represa. O SAAE Cordeirópolis realiza vistoria das áreas de entorno da represa, além disso, realiza monitoramento físico químico e bacteriológico na água bruta somente na ETA.

Figura 5 - Placa de identificação Mirante da Represa Cascalho

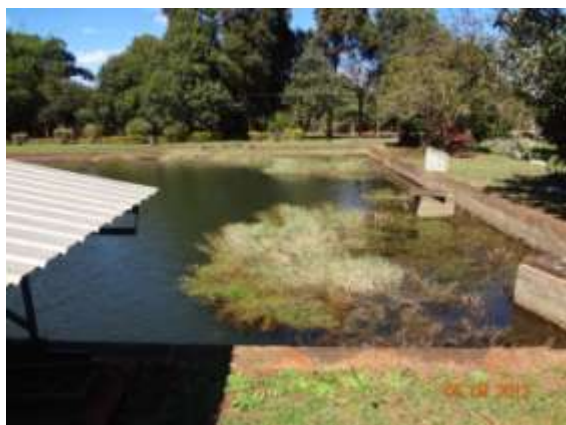
Figura 7 - Detalhe das plantas aquáticas na represa

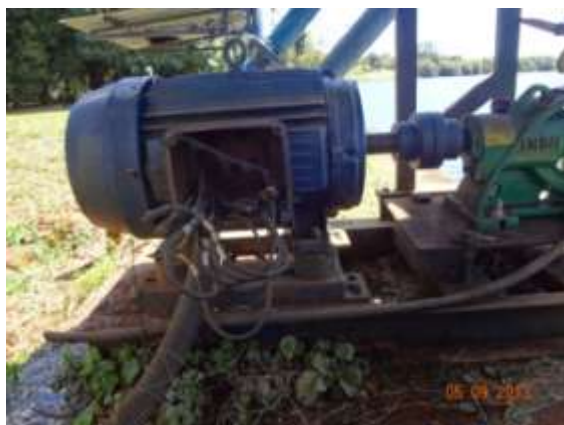
O acesso para manutenção das bombas é fácil e as instalações elétricas apresentam  **fios expostos** nos conjuntos motobomba, mas os quadros elétricos são novos. A unidade possui plano de manutenção preventiva, com controle de vibração. Não foi observado extintor de incêndio no local.

Figura 9 - Detalhe dos fios expostos

| Providências necessárias | |
|---|---|
| <b>Médio prazo</b> | Adequação fios expostos |

| PROVIDÊNCIAS NECESSÁRIAS – Sistema de abastecimento de Água (SAA) | | |
|---|---|---|
| | <i>Médio prazo</i> | Adequação fios expostos |

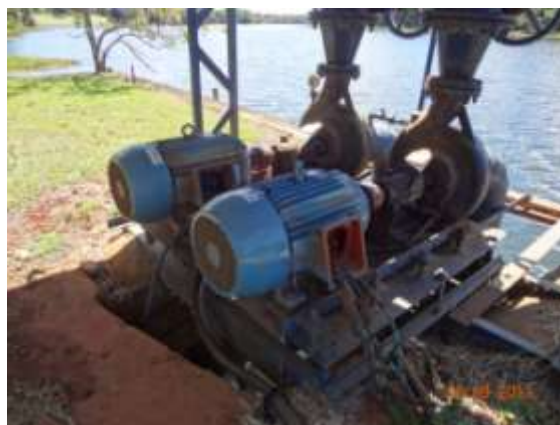
O SAAE Cordeirópolis possui outorga de captação de 145 m<sup>3</sup>/h válida até 2018, não tem macromedidor de vazão na captação. A captação é realizada em barragem de acumulação, com tomada d' água através de sucção aspirada. Essa unidade possui 5 (cinco) conjuntos motobombas, sendo três conjuntos com pontos aproximados de operação de 11 m<sup>3</sup>/h X 25 CV, não foi possível verificar a especificação de dois conjuntos menores. Os conjuntos de recalque são operados por automação/telemetria, sem operador local.

Figura 10 - Conjuntos Moto-bomba

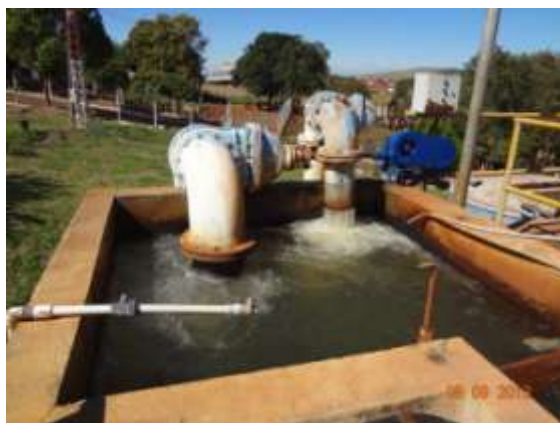
A pré-cloração é feita com aplicação de Cloro gás e não é realizada correção do pH da água bruta. Também é utilizado carvão ativado no processo de tratamento. O coagulante utilizado é o Policloreto de Alumínio (PAC) e a mistura é realizada na calha Parshall. O medidor ultrassônico instalado no canal de chegada da água bruta não estava funcionando.

**Figura 12 - Chegada água bruta**

| Providências necessárias | |
|---|---|
| <b>Imediatas</b> | Conserto do medidor de vazão<br>Providenciar local adequado para |

| PROVIDÊNCIAS NECESSÁRIAS – Sistema de abastecimento de Água (SAA) | | |
|---|---|---|
| <b><u>Estação de Tratamento de Água - ETA</u></b> | <i>Imediatas</i> | Conserto do medidor de vazão |

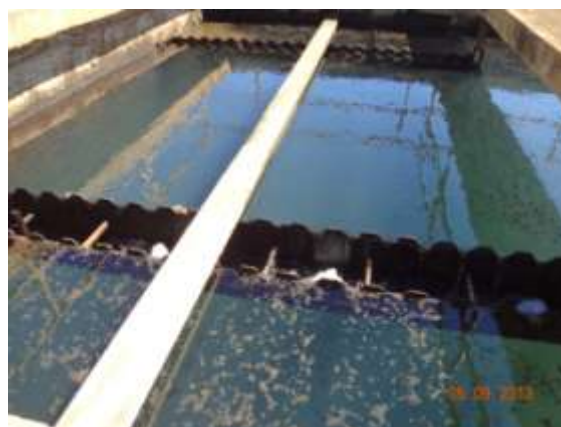
A floculação é realizada em 3 (três) floculadores mecânicos, com área estimada de 12 m<sup>2</sup> cada. Já a decantação é feita em 2 (dois) decantadores convencionais, com área total aproximada de 84 m<sup>2</sup> cada onde em alguns trechos foi observada passagem de flocos para os filtros; os vertedores estão ligeiramente desnivelados. A limpeza dos decantadores é realizada a cada 60 dias e o lodo gerado juntamente com a água de lavagem são descartados no Rio.

**Figura 14 - Detalhe decantador**

| Providências necessárias | |
|---|---|
| <b>Médio prazo</b> | alimentação dos operadores ; Destinação<br>adequada do lodo |

| PROVIDÊNCIAS NECESSÁRIAS – Sistema de abastecimento de Água (SAA) | | |
|---|---|---|
| | <i>Médio Prazo</i> | Providenciar local adequado para alimentação dos operadores; Destinação adequada do lodo |

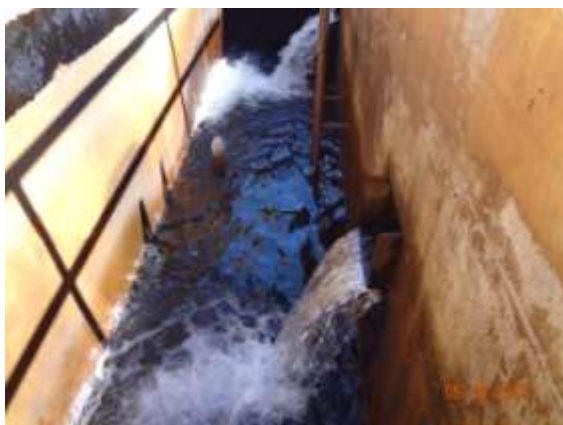
**Figura 15 - Saída da água do decantador**

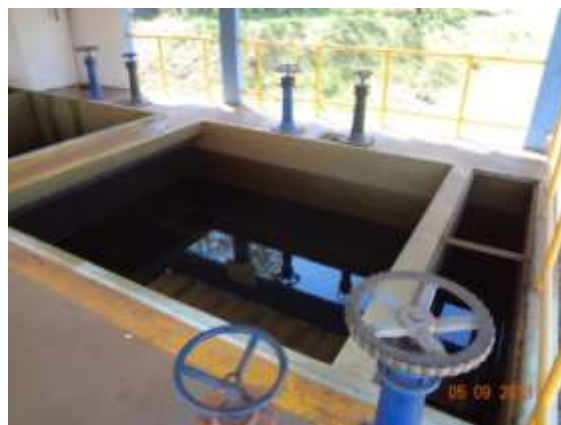
A filtração é realizada em 3 (três) filtros rápidos, aparentemente em boas condições. A cada 5 anos é realizada reposição do leito filtrante, sendo a última realizada em 2010. A limpeza dos filtros é feita a cada 16 horas ou de acordo com a qualidade da água. A água de lavagem dos filtros é proveniente de um reservatório que armazena água tratada para limpeza da ETA.

**Figura 16 - Filtros**

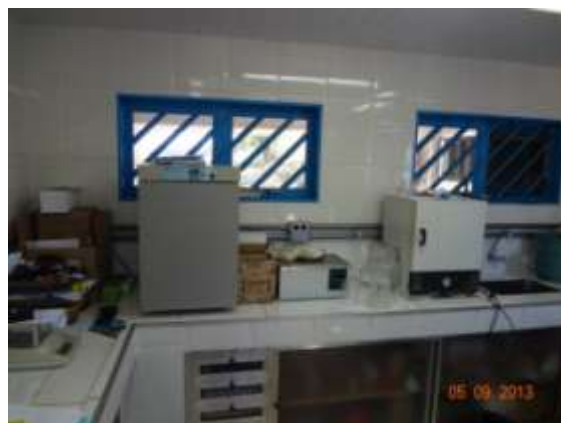
Já as análises de turbidez, cor, pH, cloro residual, flúor são realizadas a cada 2 horas no laboratório localizado a jusante do tratamento, nesse laboratório também foi observado fogão a gás, a ETA não dispõe de local para alimentação dos funcionários.

Figura 20 - Laboratório microbiológico

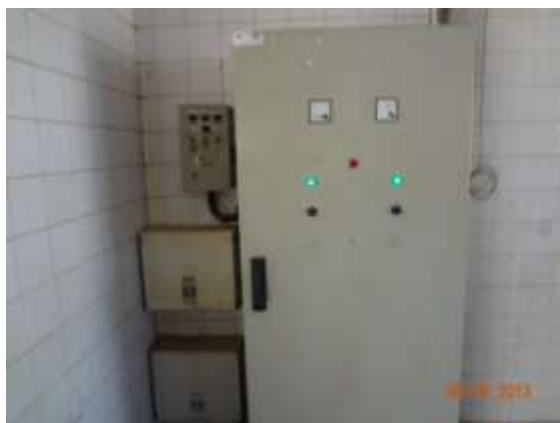
Não há identificação da EEAT, mas esta elevatória permite boa circulação de operadores e possui boas condições de iluminação, inclusive natural. Os quadros e cabos elétricos aparentemente estão em bom estado de conservação, mas foi observado alguns fios expostos. É feita manutenção preventiva nos equipamentos (troca de gaxeta, selo). Possui manômetros, mas não há horímetros individuais. Há extintor de incêndio no local.

**Figura 26 - Painelelétrico**

| <b>Imediatas</b> | Adequação dos fios expostos |

| PROVIDÊNCIAS NECESSÁRIAS – Sistema de abastecimento de Água (SAA) | | |
|---|---|---|
| <b><u>Estação Elevatória de Água Tratada Bomba de recalque</u></b> | <i>Imediatas</i> | Adequação dos fios expostos |

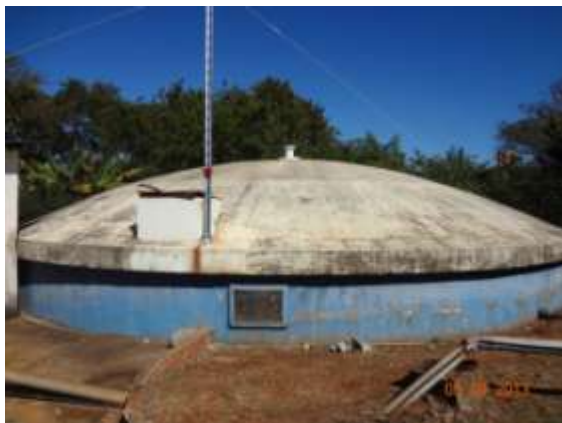
Centro de reservação, composto por 3 reservatórios semi-enterrados com capacidade de 500 m<sup>3</sup> cada. Os reservatórios estão localizados em série e nunca foi realizada limpeza, uma vez que funcionam como vasos comunicantes e não possuem registros que permitam seu isolamento para limpeza, também não possuem descarga de fundo.

**Figura 28 - Vista geral do reservatório Semi-Enterrado**

| <b>Longo prazo</b> | Realizar adequações no sistema de reservação para permitir limpeza |

| PROVIDÊNCIAS NECESSÁRIAS – Sistema de abastecimento de Água (SAA) | | |
|---|---|---|
| | <i>Longo Prazo</i> | Realizar adequações no sistema de reservação para permitir limpeza |

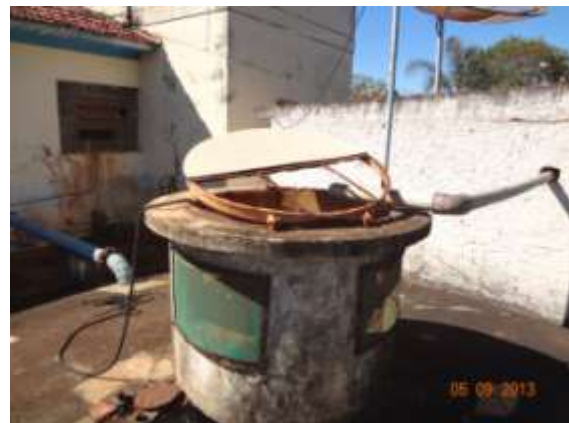
Foi observado que as tampas de proteção não possuem tela de proteção e as tampas de inspeção não estão em boas condições e apresentam corrosão.

**Figura 29 - Detalhe da tampa de inspeção danificada**

| <b>Imediatas</b> | Instalação de telas de proteção na tubulação de ventilação; Substituição das tampas de inspeção danificadas; Instalação de para-raios. |

| PROVIDÊNCIAS NECESSÁRIAS – Sistema de abastecimento de Água (SAA) | | |
|---|---|---|
| <b><u>Reservatório Semi Enterrados</u></b> | <i>Imediatas</i> | Instalação de telas de proteção na tubulação de ventilação; Substituição das tampas de inspeção danificadas; Instalação de para-raios. |

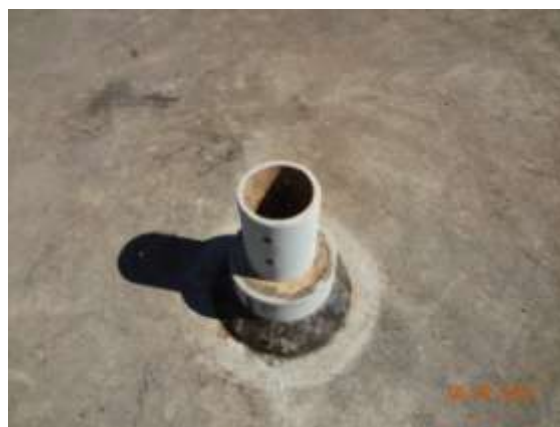
**Figura 30 - Tubo de ventilação sem tela de proteção**
