**RELATÓRIO DE FISCALIZAÇÃO TÉCNICA DOS SISTEMAS DE ÁGUA E
ESGOTO DO MUNICÍPIO DE
CORUMBATAÍ**

PRESTADOR: PREFEITURA MUNICIPAL DE CORUMBATAÍ

Relatório R1 – Diagnóstico

Americana, setembro de 2013

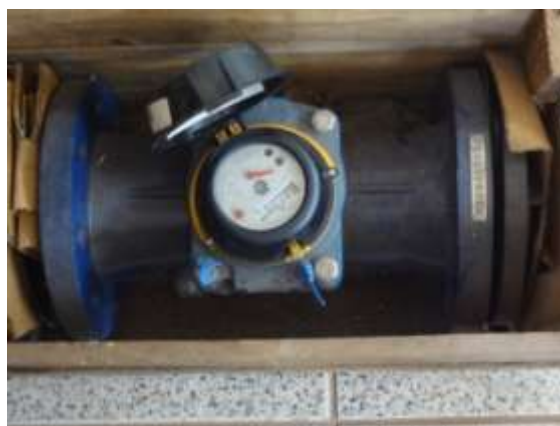
Figura 10 - Macromedidor a ser instalado na entrada da ETA

Não existem macromedidores instalados na entrada ou saída da ETA, mas já foi adquirido medidor tipo Voltman para medição da vazão de entrada.

Providências necessárias	
Imediatas	Instalação de macromedidor na entrada Medição ou controle do volume derivado para caminhões-pipa;
Médio prazo	Reuso da água de lavagem de filtros e disposição adequada do lodo; Evitar extravazão de água tratada, preferindo controlar a vazão ou extravazar água bruta quando necessário reduzir vazão de entrada na ETA
Longo prazo	Nenhuma

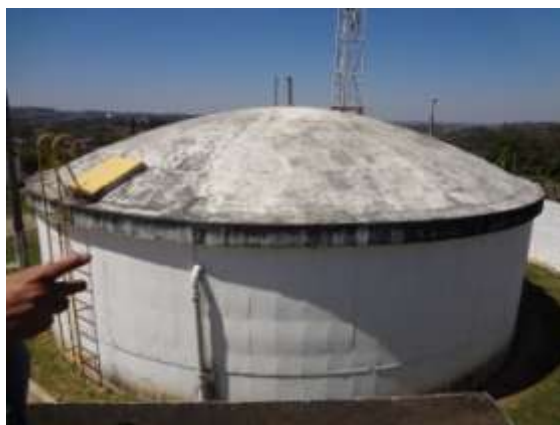
O reservatório circular apresenta boas condições de conservação, sem fissuras aparentes ou rachaduras que possam comprometer sua estrutura. Porém, há tubulação de ventilação sem proteção contra entrada de insetos e pequenos animais.

Figura 11 - Reservatório circular em concreto

Providências necessárias	
Imediatas	Instalação de tela de proteção na tubulação de ventilação do reservatório circular
Médio prazo	Reforma do reservatório em alvenaria; Instalação de guarda-corpos nas lajes de cobertura
Longo prazo	Nenhuma

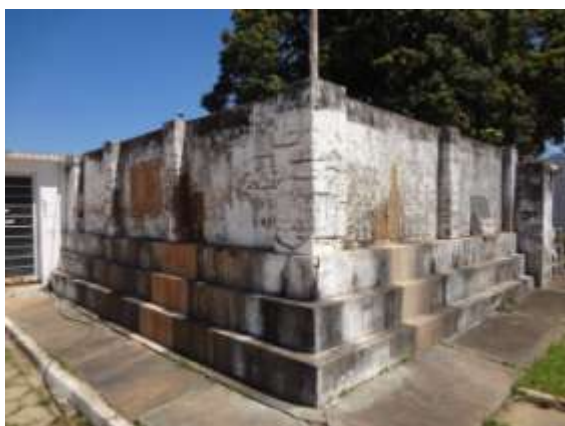
Já o reservatório em alvenaria apresenta diversos pontos de fissura, com perda significativa de água e risco estrutural, principalmente quando vazio em procedimentos de limpeza.

Figura 12 - Aspecto do reservatório em alvenaria

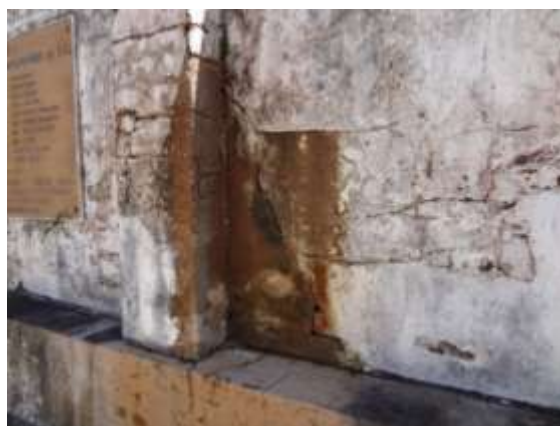
Figura 13 - Trinca com vazamento

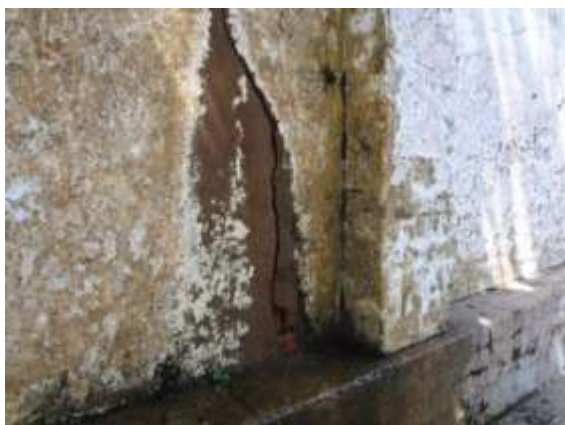
Figura 14 - Trinca com vazamento

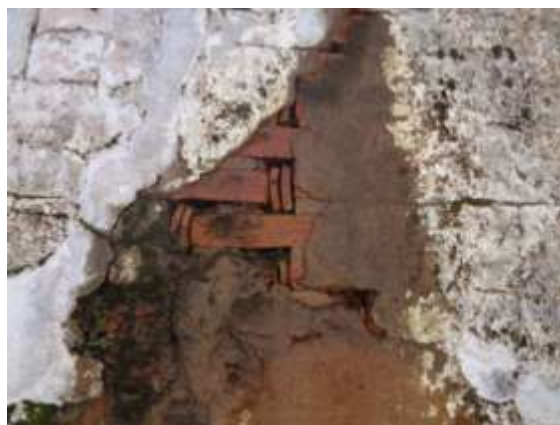
Figura 15 - Trinca com vazamento e alvenaria aparente

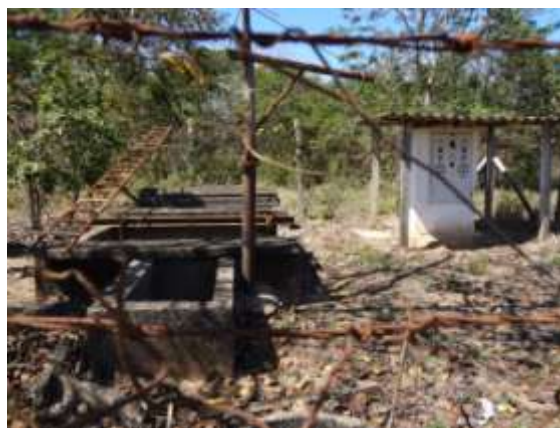
Existe gradeamento grosseiro na entrada da Elevatória, mas não há frequência de limpeza definida. O acionamento do recalque é realizado através de eletrobóia no poço de sucção.

No local existe espaço para instalação de dois conjuntos de recalque submersíveis, sendo um reserva, mas apenas um estava instalado na ocasião da visita.

Figura 18 - Aspecto do painel elétrico, gradeamento e talha para manutenção

Providências necessárias	
Imediatas	Instalação do conjunto reserva; Identificação do local
Médio prazo	Nenhuma
Longo prazo	Nenhuma

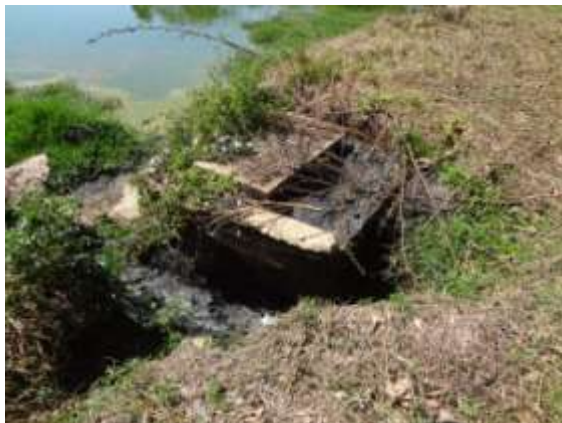
Seu talude é revestido em concreto, que apresenta falhas e rompimentos em alguns pontos e infiltração de esgoto no solo.

Figura 19 - Rompimento do revestimento do talude na chegada na ETE

Imediatas	Reparo das aberturas no revestimento do talude; Avaliação e acompanhamento independente da eficiência no tratamento; Identificação e isolamento da área
Médio prazo	Remoção do lodo
Longo prazo	Execução de sua ampliação projetada

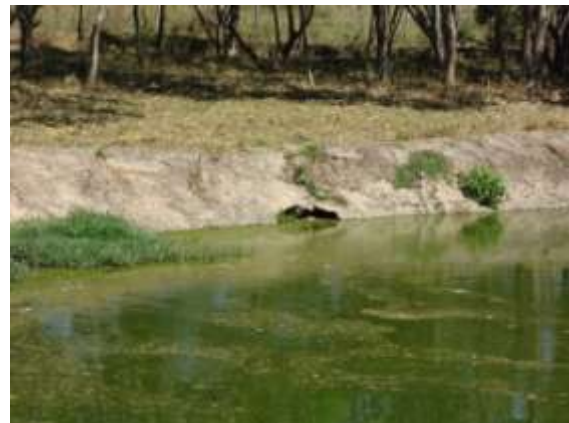
Figura 20 - Rompimento no revestimento

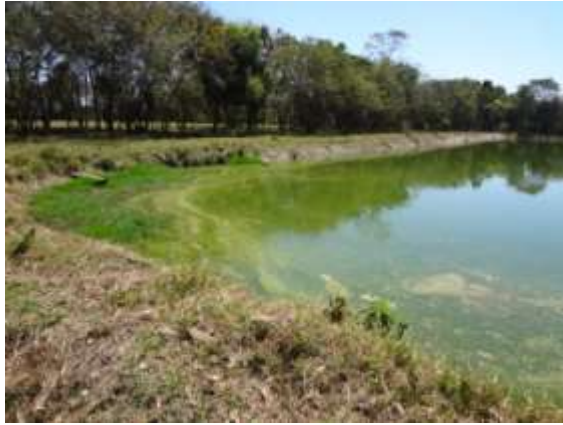
A lagoa possui cerca de 1,50m de profundidade, mas apresenta grande quantidade de lodo, nunca removido desde seu início de operação em 1995.

Na ocasião da visita havia grande quantidade de algas na lagoa e no seu efluente, possivelmente em razão do volume útil reduzido pela presença de lodo. A eficiência do tratamento não é avaliado pela municipalidade, apenas pela CETESB.

Figura 21 - Aspecto da formação de algas na lagoa

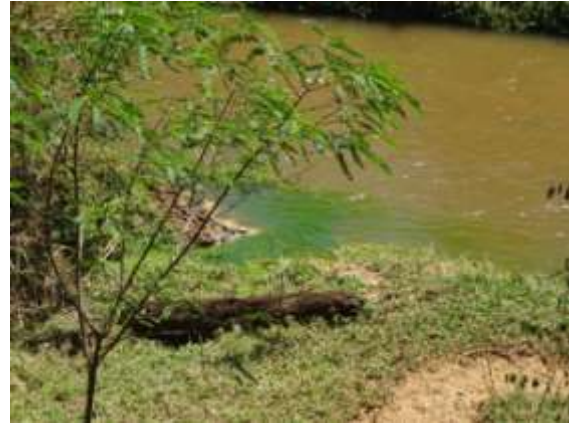
Figura 22 - Aspecto das algas no lançamento do efluente no Rio Corumbataí
