**RELATÓRIO DE FISCALIZAÇÃO TÉCNICA DOS SISTEMAS DE ÁGUA E
ESGOTO DO MUNICÍPIO DE
GUAÍRA**

PRESTADOR: DEPARTAMENTO DE ESGOTO E ÁGUA DE GUAÍRA- DEAGUA

Relatório R1 – Diagnóstico

Americana, junho de 2019

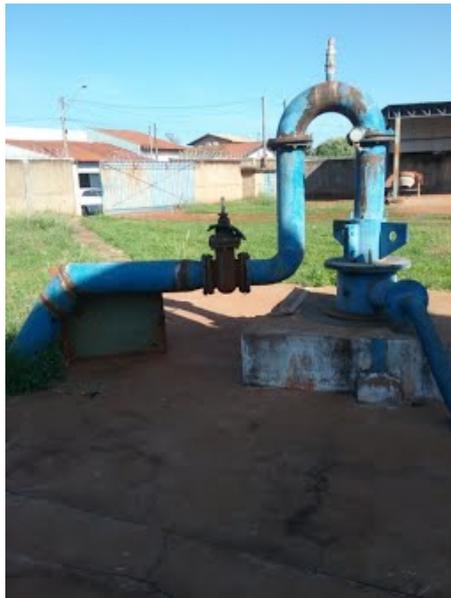
Imagem(1)

Descrição(1): Poço

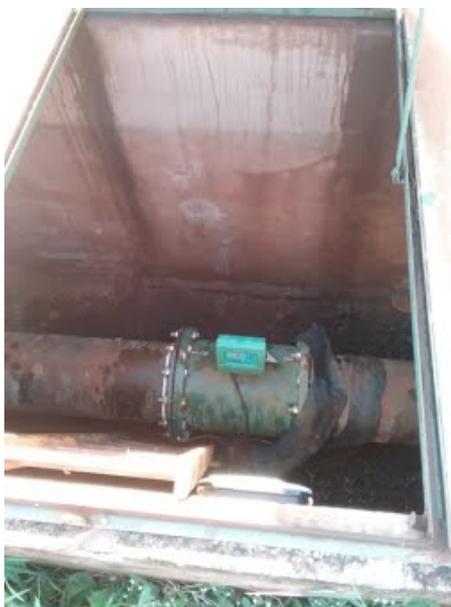
Descrição(2): Macromedidor

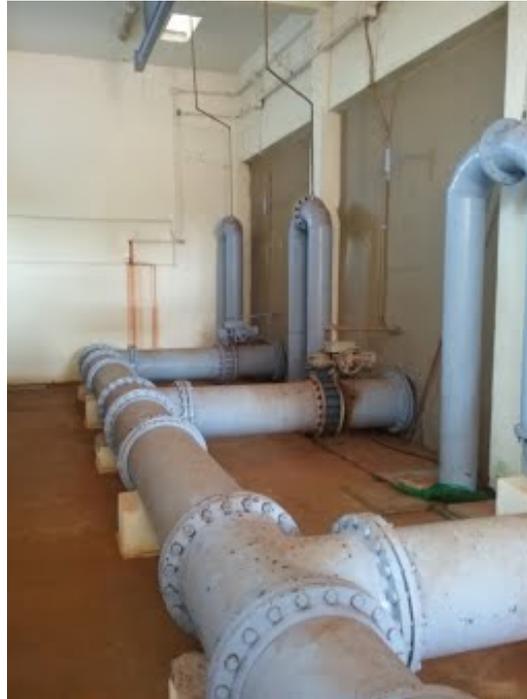
Imagem(1)

Descrição(1): Tubulação dos Filtros

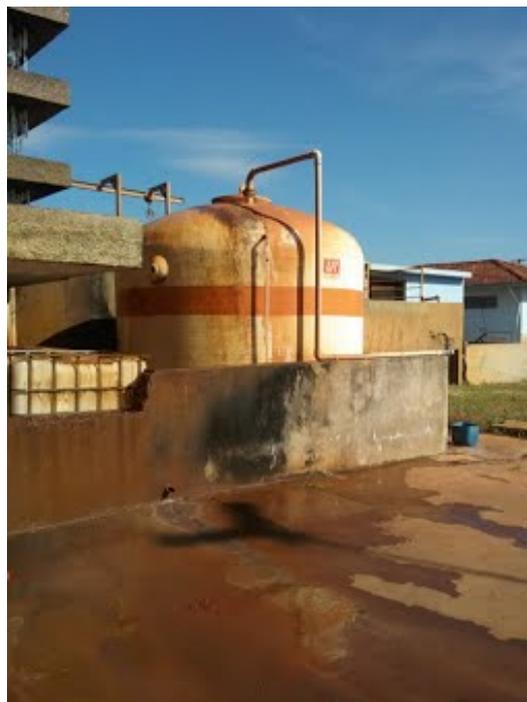
Imagem(2)

Descrição(2): PAC. Registro da caixa de contenção está aberto. Foi informado que será construída nova caixa de contenção distante do aerador.

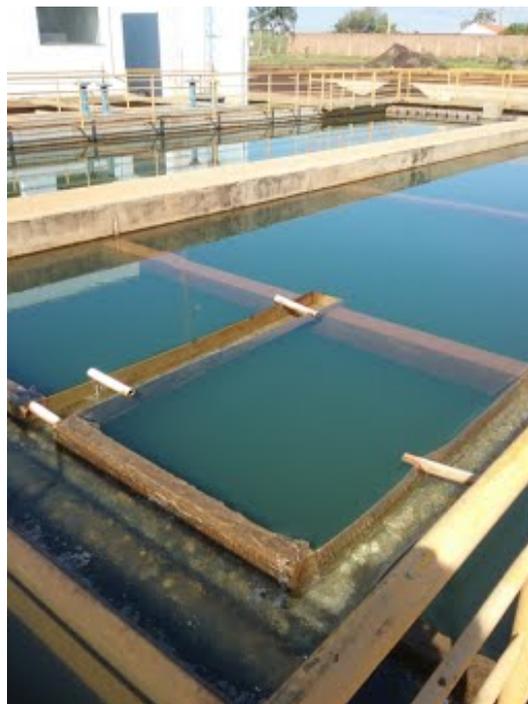
Descrição(8): Decantadores

Informações complementares: Há geração de cloro. Correção de pH na água floculada. Laboratório faz análises de água, esgoto e do ribeirão. Deve-se colocar guarda-corpo entre os decantadores.

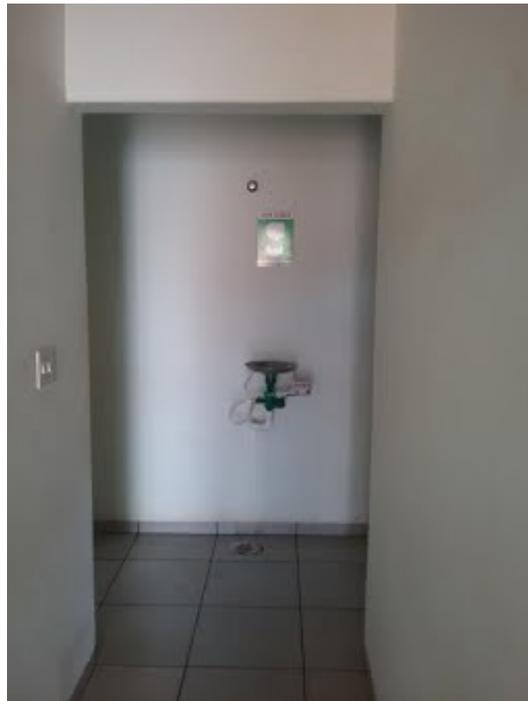
Descrição(10): Lava olhos.

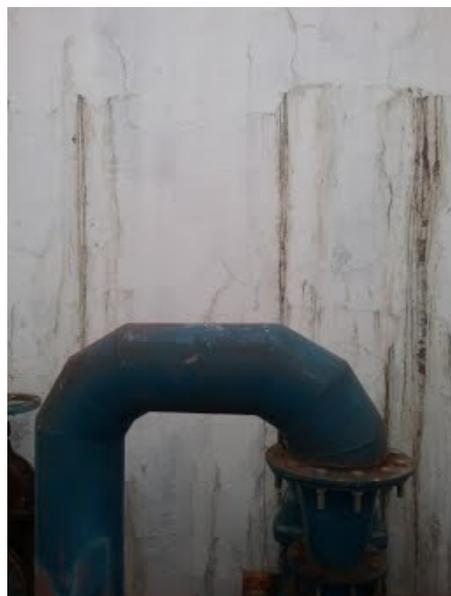
Imagem(2)

Descrição(2): Detalhe para umidade nas paredes

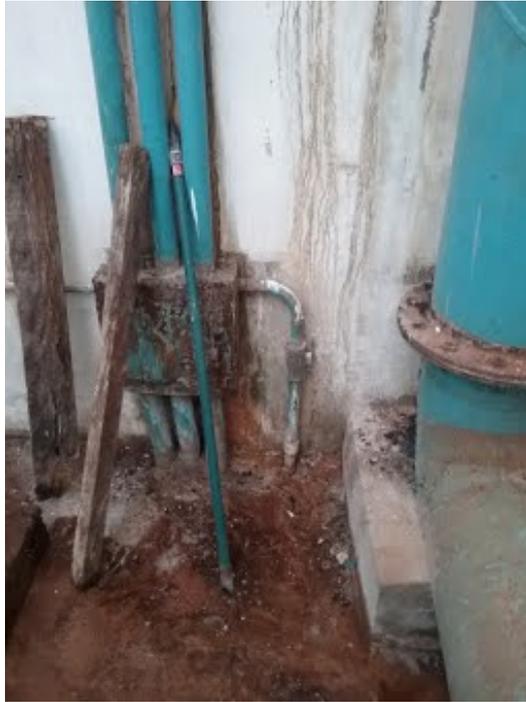
Imagem(3)

Descrição(3): Vazamento considerável na parte inferior da parede direita

Item 4.8: Existência de vazamentos aparentes (Art. 2º da Lei Federal 11.445/2007). Prazo: Imediato

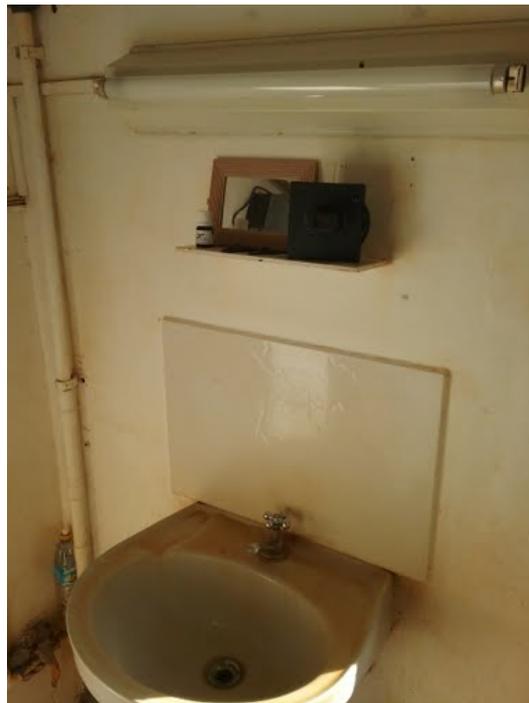
Imagem(3)

Descrição(3): Análise de cloro. Deve-se realizar programa de uso de EPI. Recomenda-se trocar o analisador de cloro por um aparelho mais moderno.

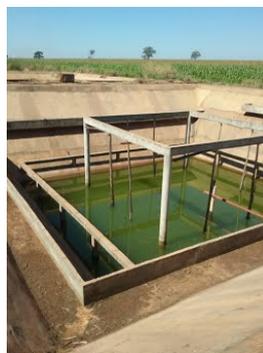
Imagem(2)

Descrição(2): Reator RAFA em construção
