**RELATÓRIO DE FISCALIZAÇÃO TÉCNICA DOS SISTEMAS DE ÁGUA E
ESGOTO DO MUNICÍPIO DE
HOLAMBRA**

PRESTADOR: ÁGUAS DE HOLAMBRA

Relatório R1 – Diagnóstico

Americana, fevereiro de 2016

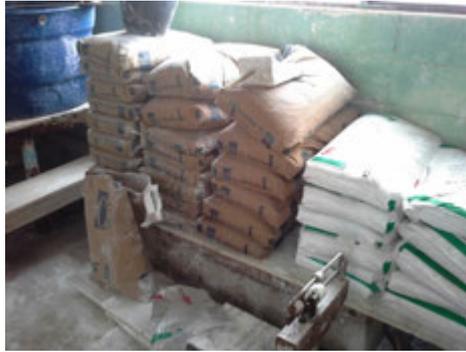
Imagem(6)

Descrição(6): Armazenamento de produtos químicos

Providências necessárias	
Imediatas	Instalação de extintor de incêndio; Identificação da área; Instalação de chuveiro de emergência no laboratório; Adequação do armazenamento de produtos químicos
Médio prazo	Limpeza e reforma geral dos filtros; Tratamento e disposição adequada do lodo gerado
Longo prazo	Atualização tecnológica da ETA

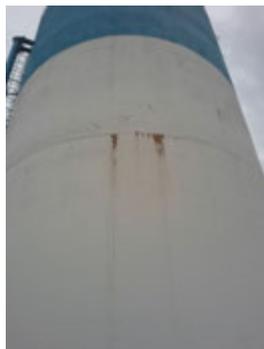
Imagem(3)

Existem vazamentos aparentes nas instalações? : Sim

Descrição(3): Junta da laje de fundo do reservatório, com pequeno vazamento aparente

Providências necessárias	
Imediatas	Instalação de telas de proteção contra a entrada de insetos e pequenos animais; Instalação de medidor de nível
Médio prazo	Avaliação e reparo de vazamentos visíveis; Limpeza e desinfecção
Longo prazo	Nenhuma

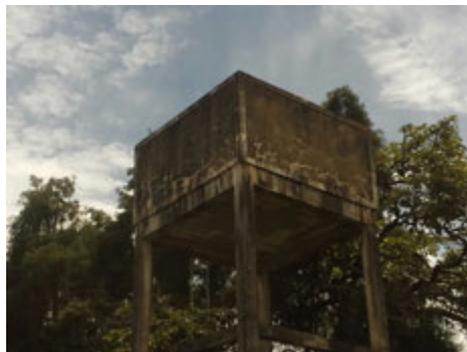
Imagem(2)

Descrição(2): Vazamentos aparentes

Informações complementares: Reservatório elevado e concreto que recebe água de reservatório apoiado na mesma área com pequena bomba de 1,5 CV. Há problemas de acesso à área pela presença de marimbondos e visíveis problemas de vazamentos.

Providências necessárias	
Imediatas	Identificação da área; Instalação de medidor de nível; Instalação de guarda-corpo na escada de acesso
Médio prazo	Avaliação e reparo de vazamentos visíveis; Limpeza e desinfecção
Longo prazo	Nenhuma

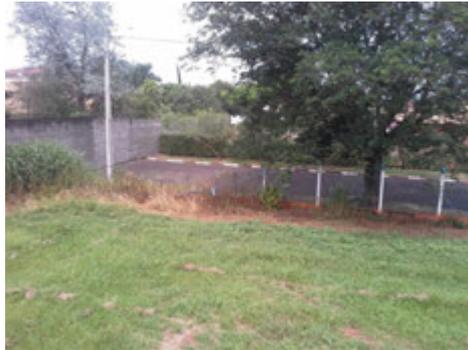
Imagem(5)

Descrição(5): Cercamento da área dos reservatórios e poço avariado

Providências necessárias	
Imediatas	Reparo no cercamento da área; Identificação da área; Instalação de telas de proteção contra a entrada de insetos e pequenos animais; Instalação de guarda-corpo na escada de acesso; Instalação de medidor de nível
Médio prazo	Limpeza e desinfecção
Longo prazo	Nenhuma

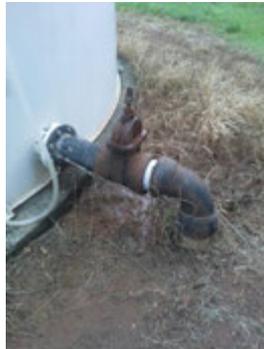
Imagem(2)

Descrição(2): Vazamento em gaxeta de registro

Providências necessárias	
Imediatas	Reparo no cercamento da área; Identificação da área
Médio prazo	Avaliação e reparo de vazamentos visíveis; Limpeza e desinfecção
Longo prazo	Nenhuma

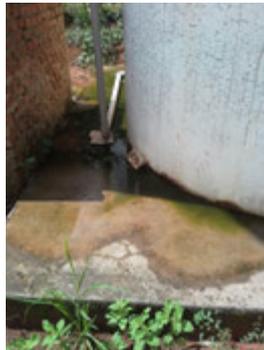
Imagem(2)

Descrição(2): Vazamento na base do reservatório

Informações complementares: Reservatório em aço de 20 m³ com vazamento significativo na base. Opera em conjunto com reservatório em taça de 5m³.

Providências necessárias	
Imediatas	Avaliação urgente e reparo de vazamento no fundo do reservatório cilíndrico; Identificação da área; Instalação de guarda-corpo na escada de acesso; Instalação de telas de proteção contra a entrada de insetos e pequenos animais; Instalação de medidor de nível
Médio prazo	Limpeza e desinfecção
Longo prazo	Nenhuma

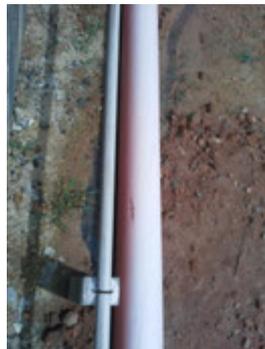
Imagem(11)

Descrição(11): Vazamento de esgoto no by-pass ao lado do reator anaeróbio
