# **RELATÓRIO DE FISCALIZAÇÃO TÉCNICA DOS SISTEMAS DE ÁGUA E ESGOTO DO MUNICÍPIO DE IBATÉ**

**PRESTADOR: DEPARTAMENTO DE ÁGUA E ESGOTO DA PREFEITURA DE IBATÉ**

## **Relatório R1 – Diagnóstico**

**Americana, maio de 2016**

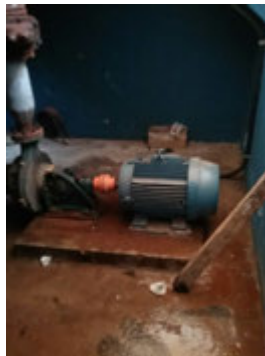
**Existem vazamentos aparentes?:** Sim

**Descrição(2):** Vazamentos aparentes

| PROVIDÊNCIAS NECESSÁRIAS – Sistema de Abastecimento de Água (SAA) | | |
|---|---|---|
| | | Reparar vazamentos aparentes |

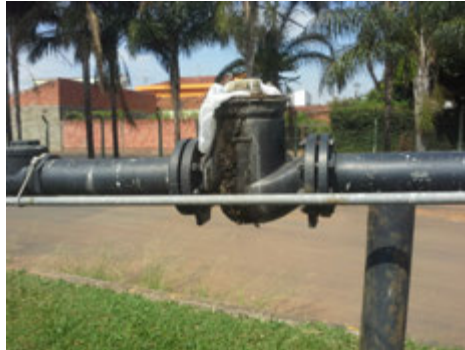
**Existem vazamentos aparentes?:** Sim

**Descrição(2): Detalhe vazamento Imagem(3)**

| Captação Subterrânea - Poço CBT/Vila Bandeirantes | Imediatas | Reparar vazamentos aparentes |

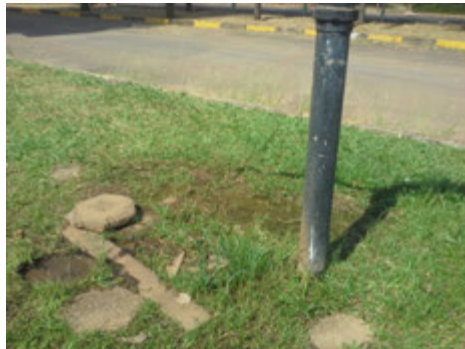
**Descrição(3): Detalhe vazamento**

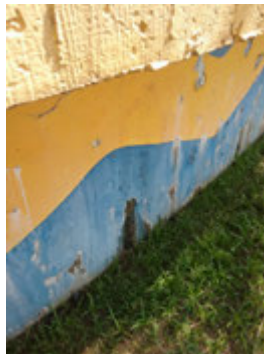
**As condições visíveis de conservação do reservatório são boas? (rachaduras, corrosão, etc):** Não  
Art. 2º da Lei Federal 11.445/2007

**Existem vazamentos aparentes nas instalações? :** Sim  
Art. 2º da Lei Federal 11.445/2007

**Descrição(2):** Vazamentos na estrutura

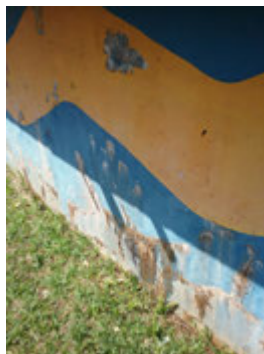
**Descrição(3):** Vazamentos na estrutura

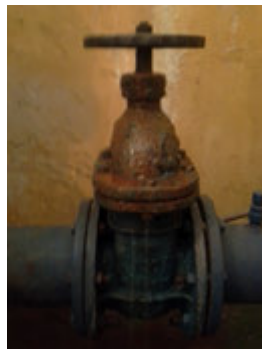
**Existem vazamentos aparentes?:** Sim

**Descrição(2):** Registro (vazamentos aparentes)

| PROVIDÊNCIAS NECESSÁRIAS – Sistema de Abastecimento de Água (SAA) | | |
|---|---|---|
| | | Reparar vazamentos aparentes |

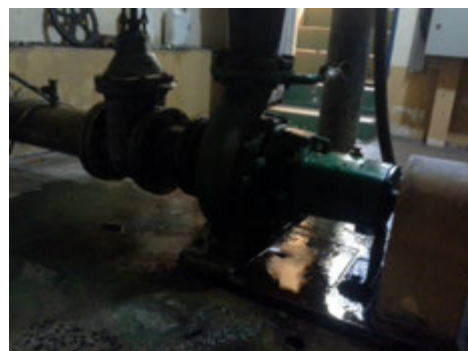
**Descrição(3):** Detalhe ausencia de drenagem da agua de lubrificacao das gaxetas

| PROVIDÊNCIAS NECESSÁRIAS – Sistema de Abastecimento de Água (SAA) | | |
|---|---|---|
| | | Providenciar drenagem adequada de água de lubrificação de gaxetas |

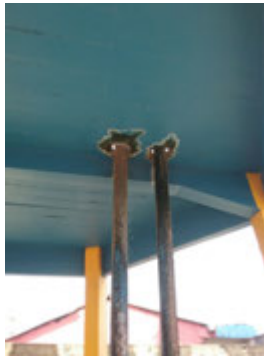
**As condições visíveis de conservação do reservatório são boas? (rachaduras, corrosão, etc):** Não

**Existem vazamentos aparentes nas instalações? :** Sim

**Descrição(2):** Vazamentos  
**Imagem(3)**

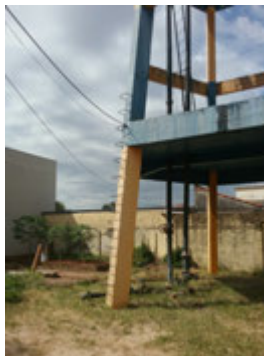
**Descrição(3):** Fiação elétrica no caminho da escada de acesso  
**Imagem(4)**

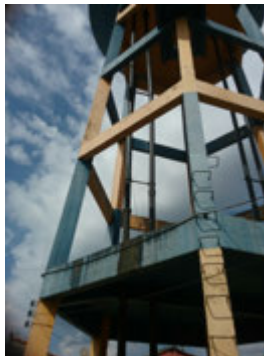
**Descrição(4):** Mais vazamentos

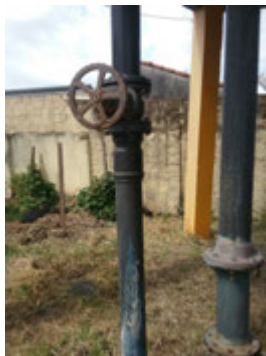
**Descrição(5):** Vazamentos

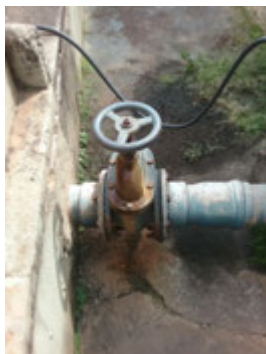
**Existem vazamentos aparentes nas instalações? :** Sim

**Descrição(3):** Vazamento na entrada do reservatório

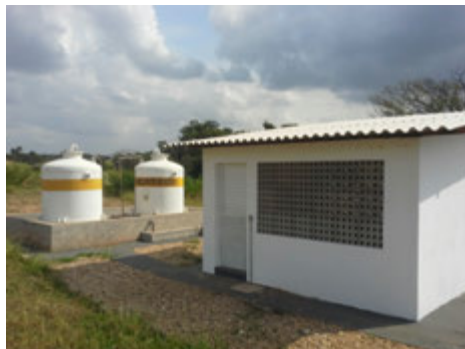
A ETE nova possui gradeamento, caixa de areia, 4 lagoas de estabilização, e um tanque de contato com uso (inoperante no ato da fiscalização da ARES) de hipoclorito de sódio. A vazão total das duas ETE é por volta de 150 m<sup>3</sup>/h.

**Descrição(7):** Tanque de armazenamento de hipoclorito (em construção)
