**RELATÓRIO DE FISCALIZAÇÃO TÉCNICA DOS SISTEMAS DE ÁGUA E  
ESGOTO DO MUNICÍPIO DE  
INDAIATUBA**

**PRESTADOR: SERVIÇO AUTÔNOMO DE ÁGUA E ESGOTOS DE INDAIATUBA –  
SAAE**

**Relatório R1 – Diagnóstico**

**Americana, abril de 2015**

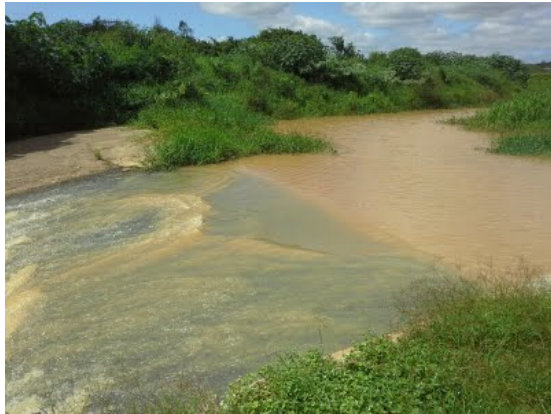
**Imagem(1):**

**Descrição(1):** Barramento de nível

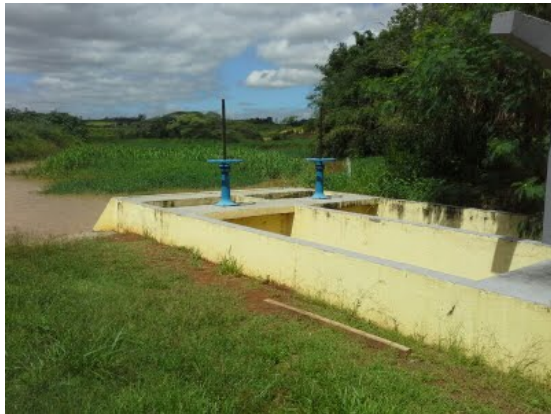
**Imagem(2):**

**Descrição(2):** Tomada de água

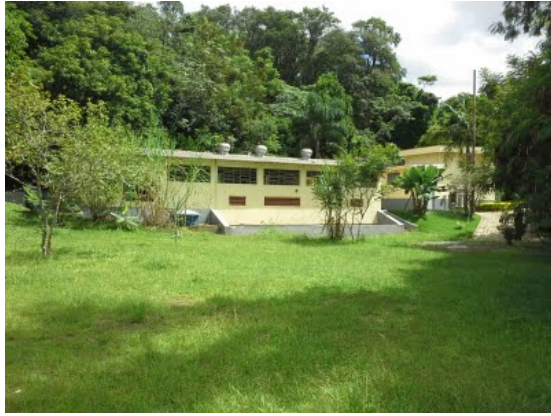
**Imagem(3):**

**Descrição(3):** Aspecto geral da estação elevatória

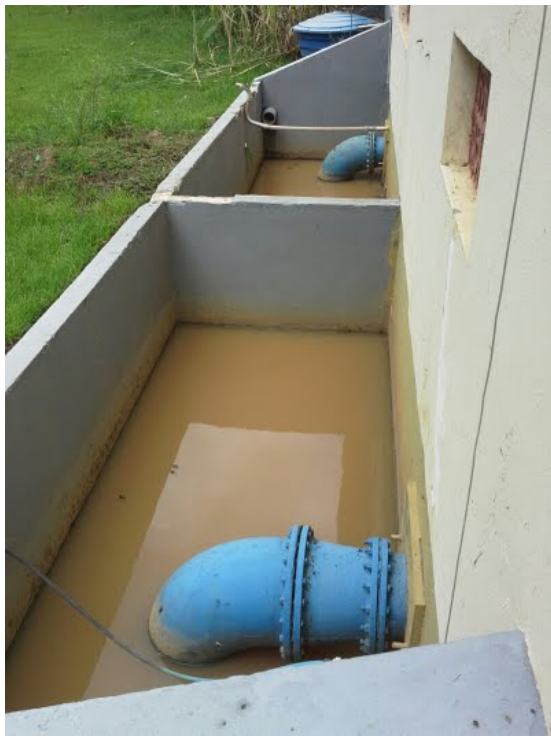
**Imagem(4):**

**Descrição(4):** Poço de sucção

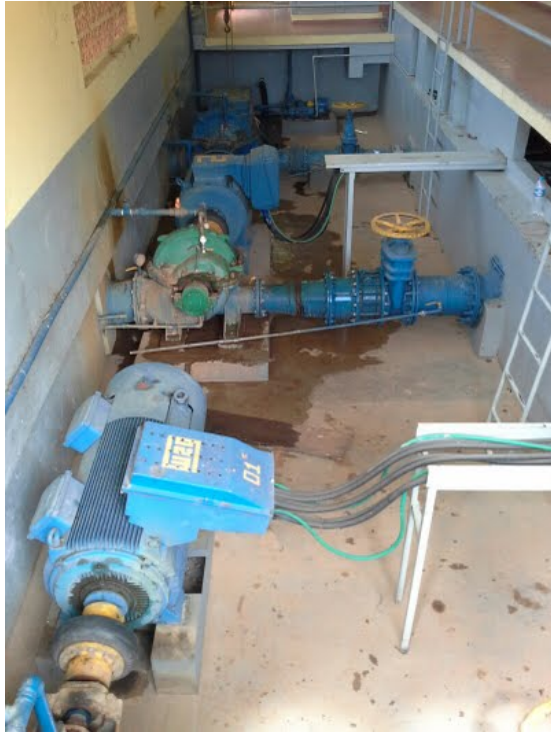
**Imagem(5):**

**Descrição(5):** Conjuntos de recalque

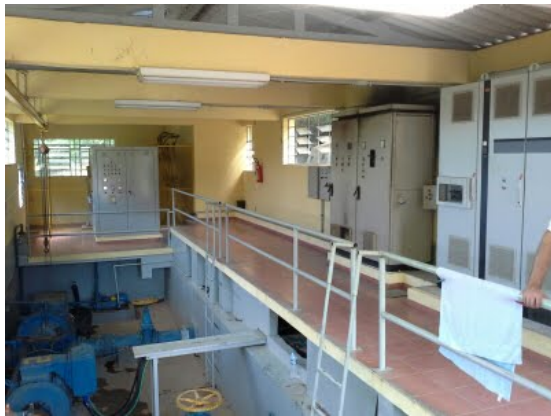
**Imagem(6):**

**Descrição(6):** Paineis elétricos e extintores de incêndio

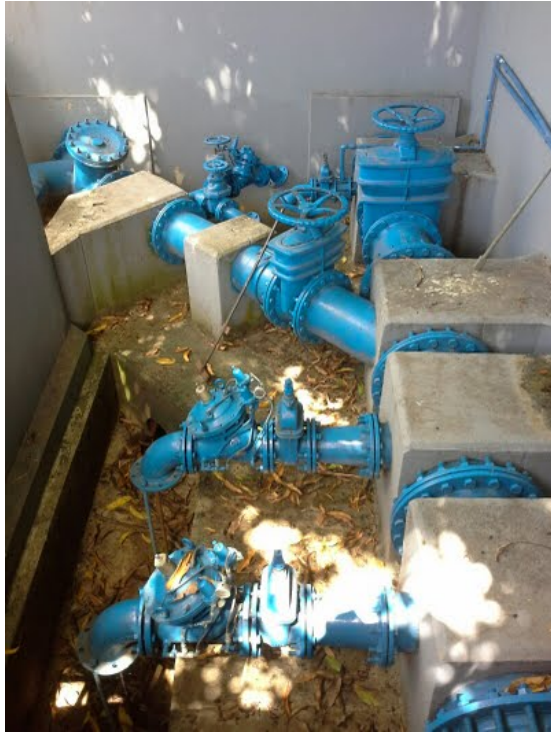
**Imagem(7):**

**Descrição(7):** Barrilete de recalque e antecipadoras de ondas

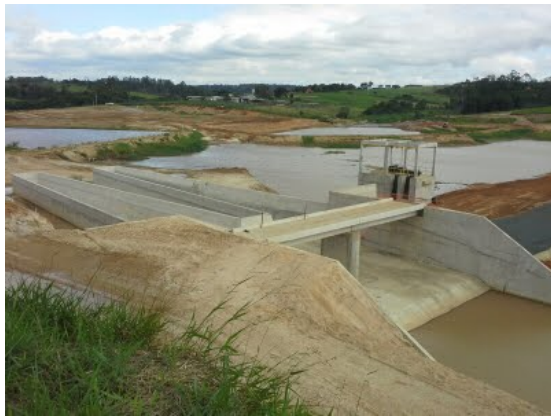
**Imagem(8):**

**Descrição(8):** Barramento em construção no Rio Capivari-Mirim

**Informações complementares:** Está em término de construção, na ocasião da inspeção, um barramento de acumulação a cerca de 500 m a montante do ponto atual de captação, com altura de crista de 12 m e perímetro da área inundada de aproximadamente 7 km com significativa regularização de vazão.

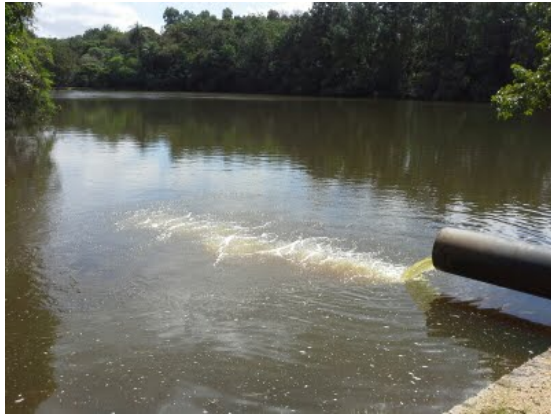
**Imagem(1):**

**Descrição(1):** Aspecto geral da represa e chegada da reversão da represa Morungaba

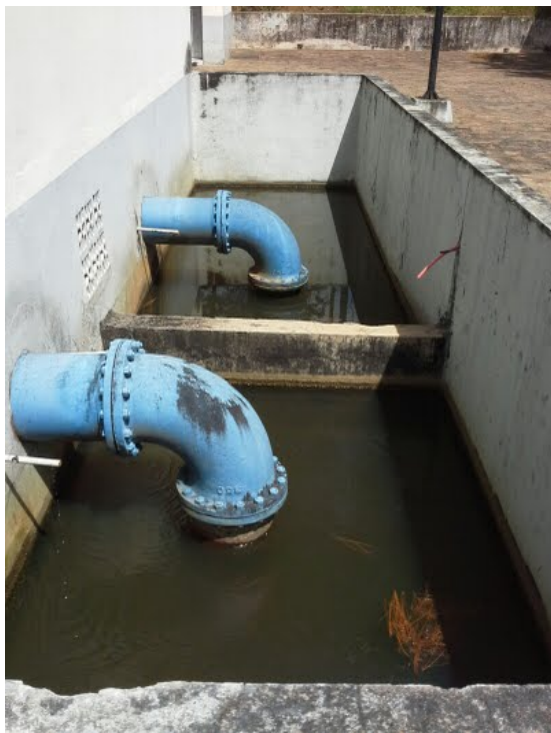
**Imagem(2):**

**Descrição(2):** POCO de sucção

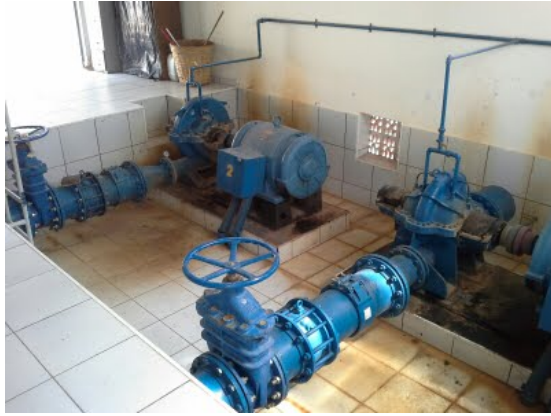
**Imagem(3):**

**Descrição(3):** Conjuntos de recalque

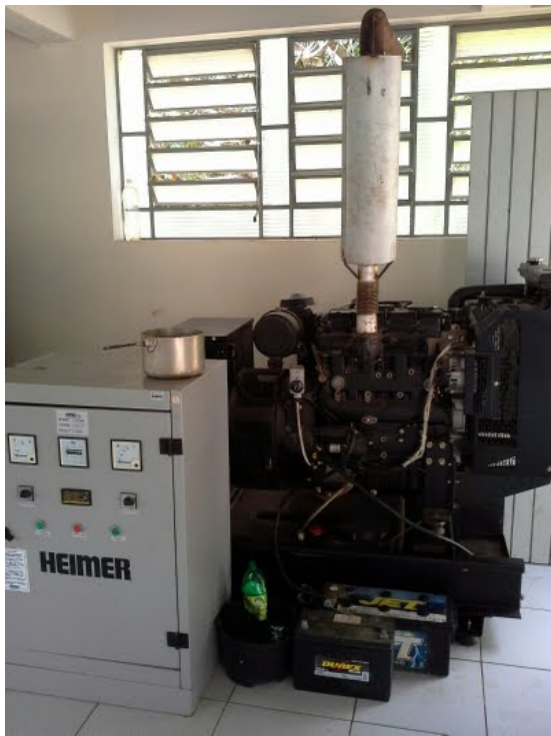
**Imagem(4):**

**Descrição(4):** Grupo gerador

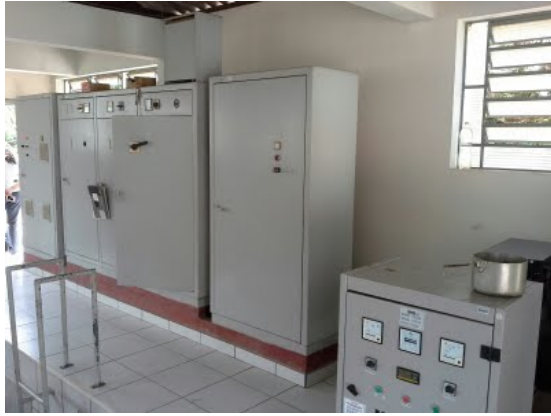
**Imagem(5):**

**Descrição(5):** Paineis elétricos

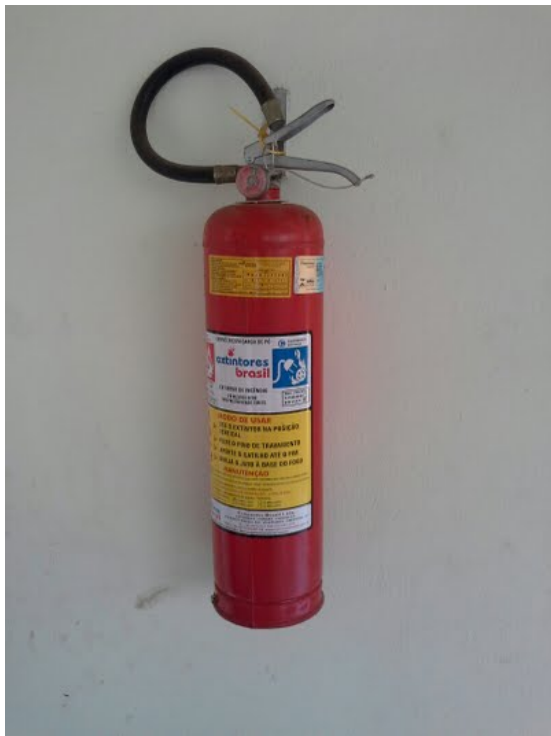
**Imagem(6):**

**Descrição(6):** Extintor de incêndio

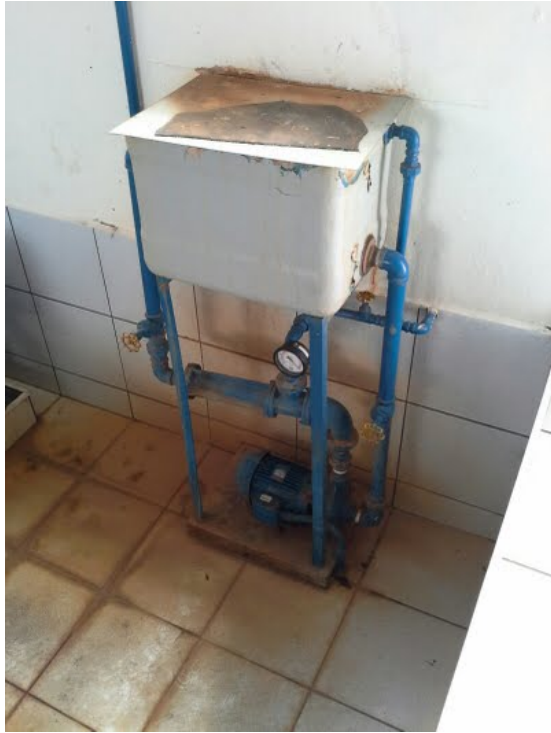
**Imagem(7):**

**Descrição(7):** Sistema de escorva das bombas

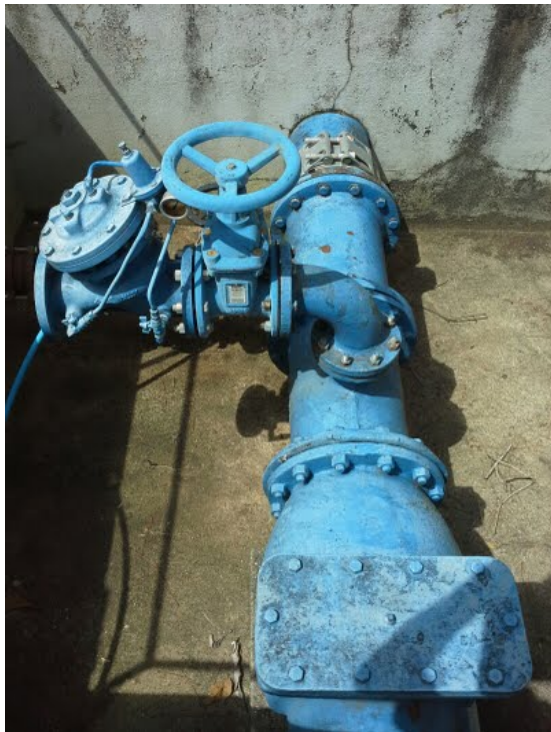
**Imagem(8):**

**Descrição(8):** Barrilete de recalque e antecipadora de ondas

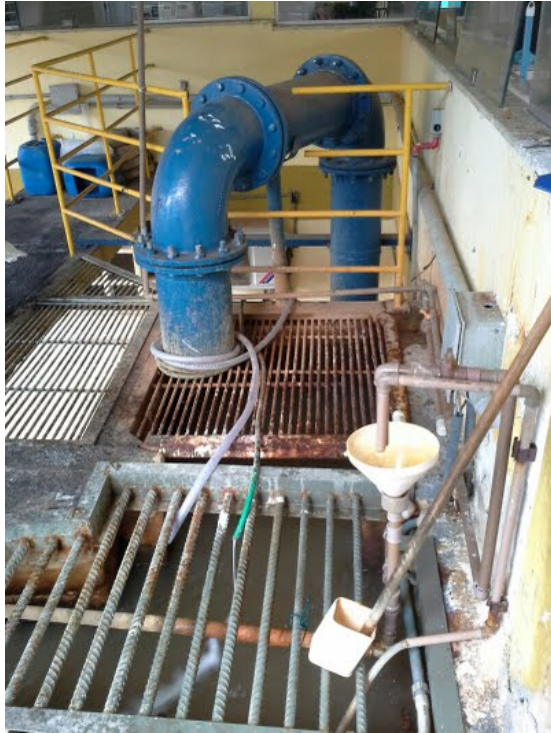
**Imagem(1):**

**Descrição(1):** Chegada da água bruta, retorno da água de reuso (tubulação azul) e dosagem de produtos químicos

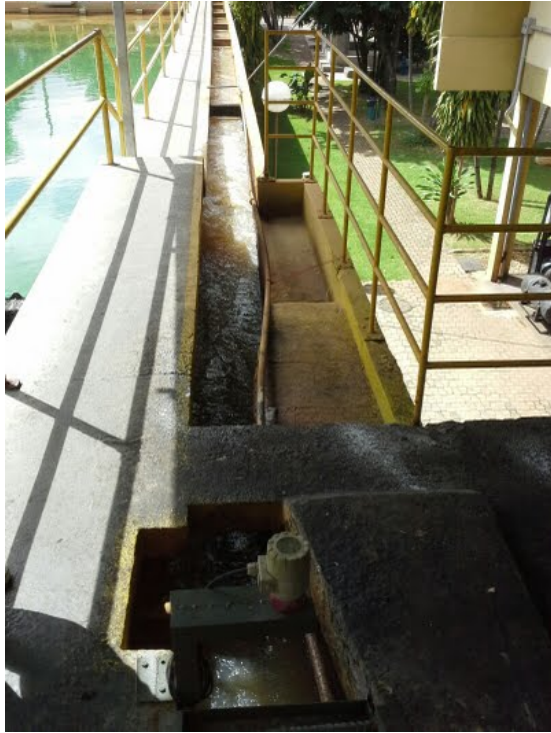
**Imagem(2):**

**Descrição(2):** Medição de vazão e mistura rápida

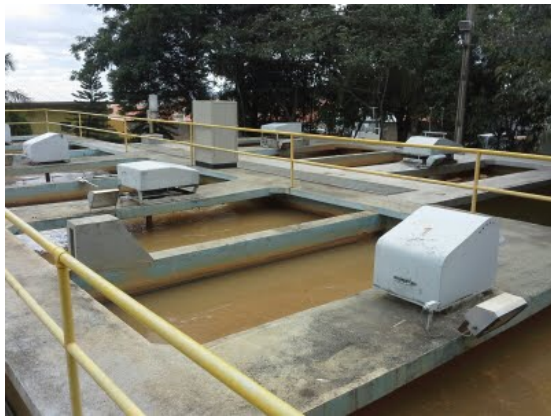
**Imagem(3):**

**Descrição(3):** Floculadores

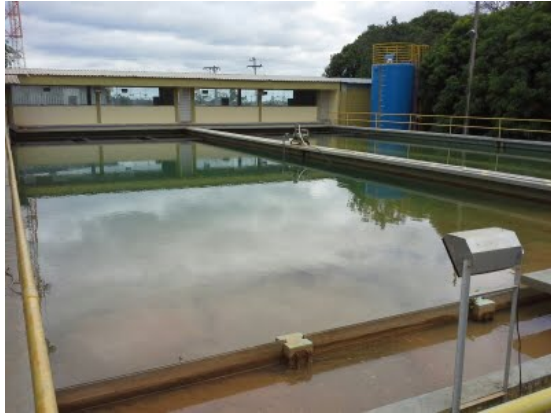
**Imagem(4):**

**Descrição(4):** Decantadores

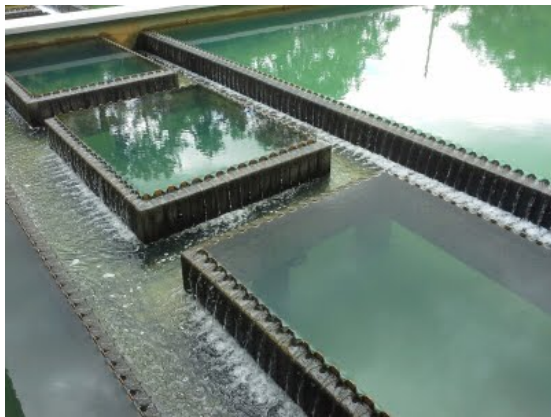
**Imagem(5):**

**Descrição(5):** Saída da água decantada

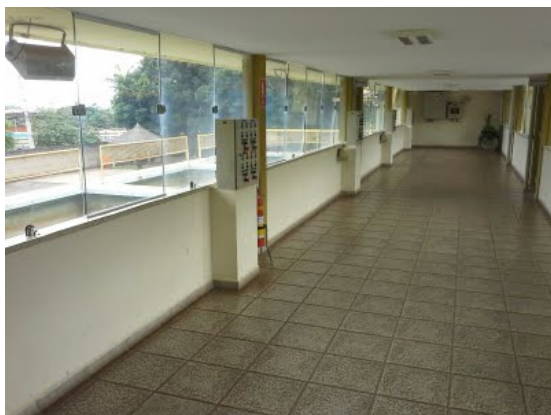
**Imagem(6):**

**Descrição(6):** Sala de comando de filtros

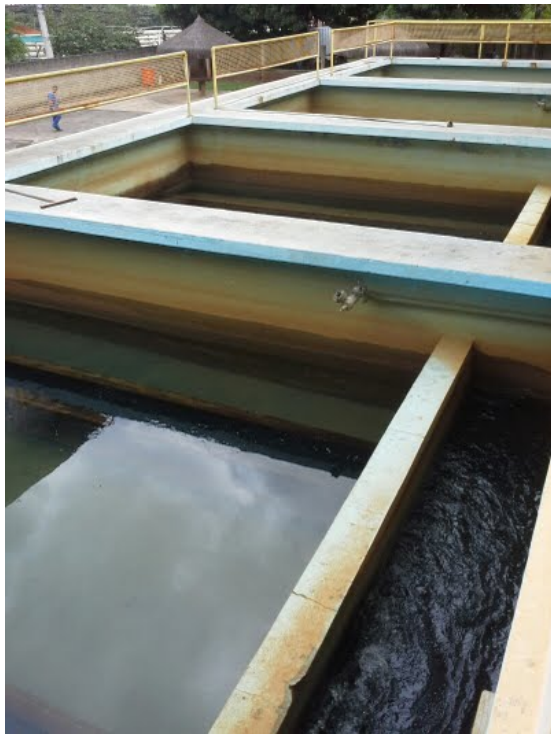
**Imagem(7):**

**Descrição(7):** Filtros

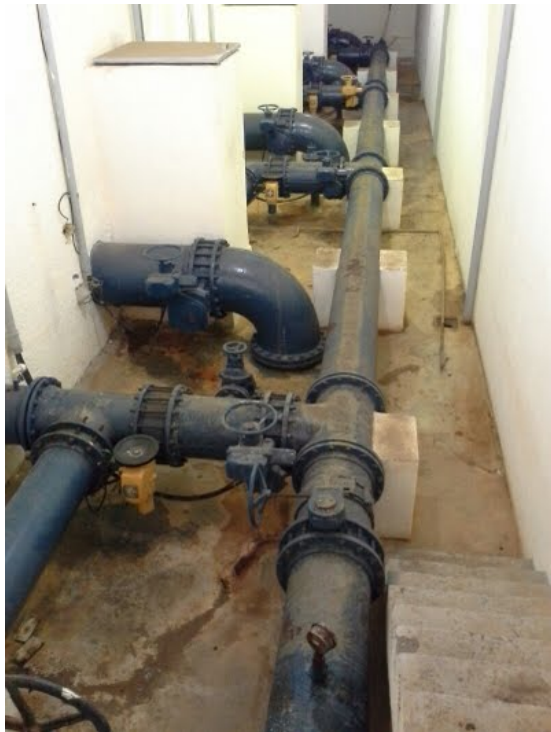
**Imagem(8):**

**Descrição(8):** Galeria da saída dos filtros

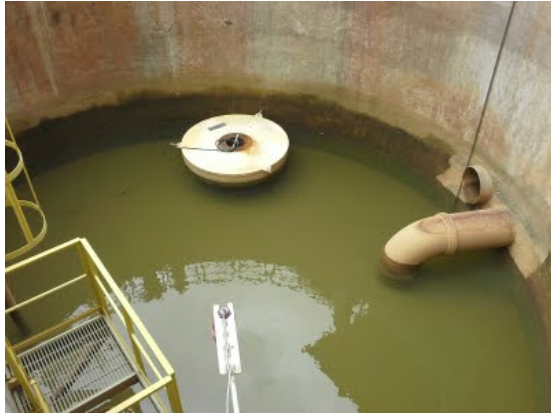
**Imagem(9):**

**Descrição(9):** Tanque de água de reuso da decantação e filtração

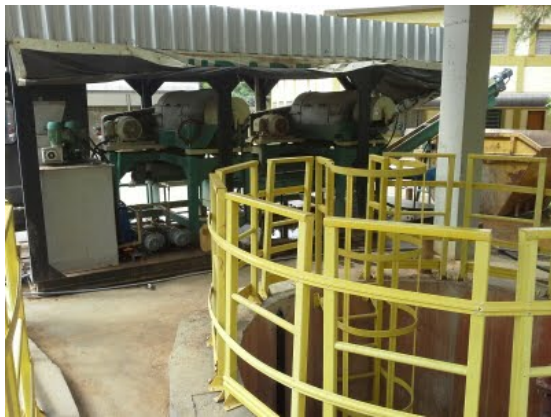
**Imagem(10):**

**Descrição(10):** Adensador e desidratação de lodo por centrifugação

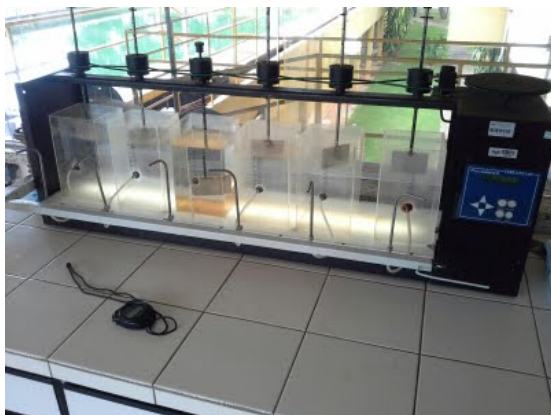
**Imagem(11):**

**Descrição(11):** Jar test

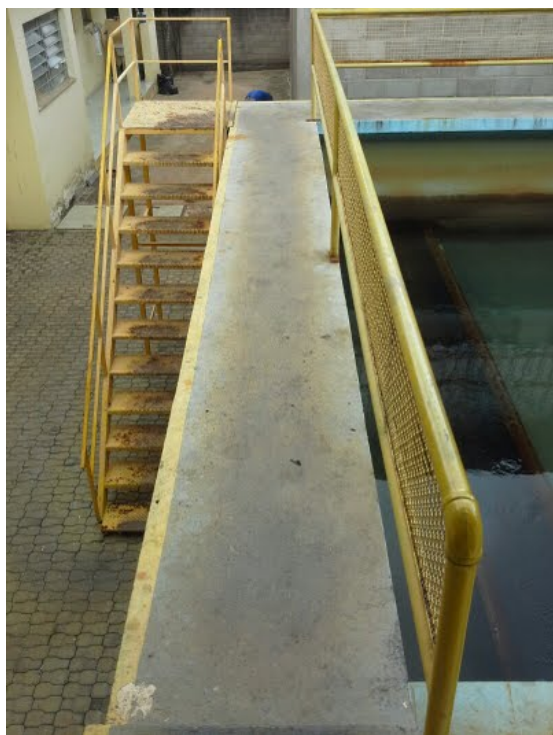
**Imagem(12):**

**Descrição(12):** Passadiço sem guarda-corpo

| Providências necessárias | |
|---|---|
| <b>Imediatas</b> | Instalação de guarda-corpos na área dos decantadores e filtros |

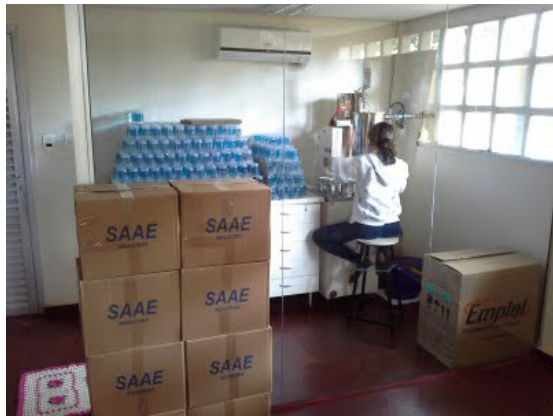
**Imagem(13):**

**Descrição(13):** Envase de água tratada em copos

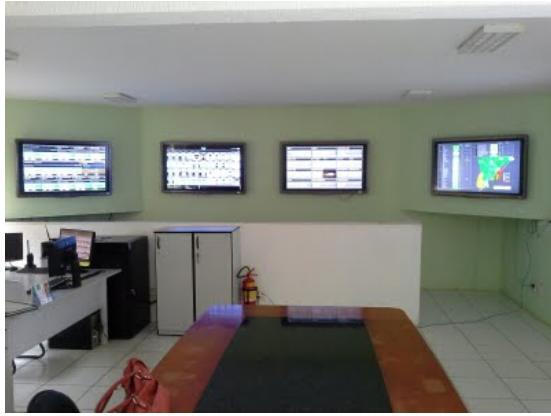
**Imagem(14):**

**Descrição(14):** Centro de controle operacional da distribuição

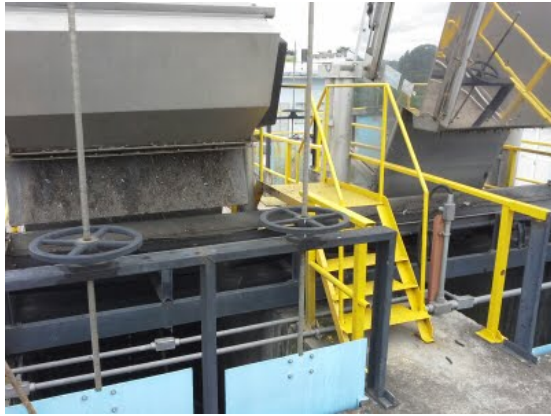
**Imagem(1):**

**Descrição(1):** Gradeamento fino

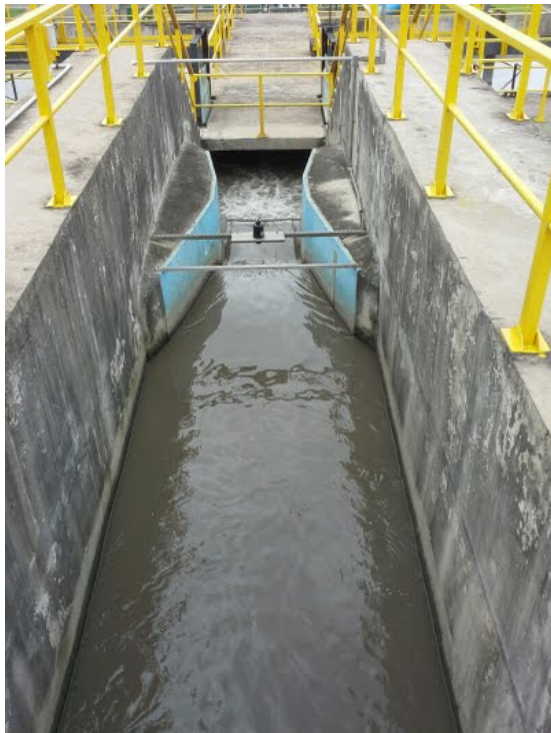
**Imagem(2):**

**Descrição(2):** Calha Parshall de entrada

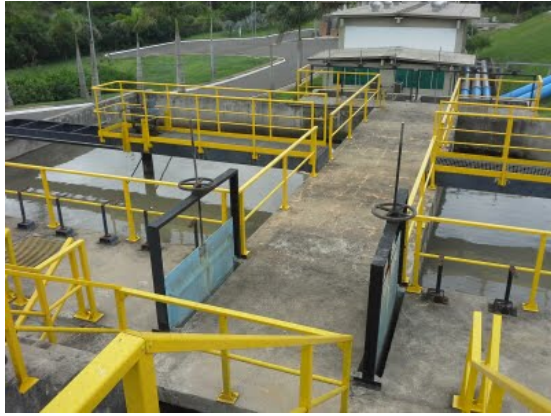
**Imagem(3):**

**Descrição(3):** Desarenadores

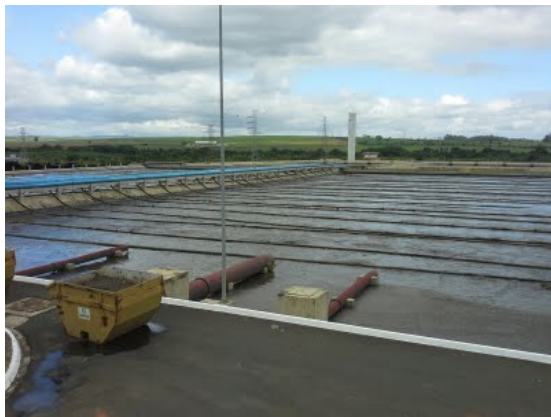
**Imagem(4):**

**Descrição(4):** Tanques de aeração

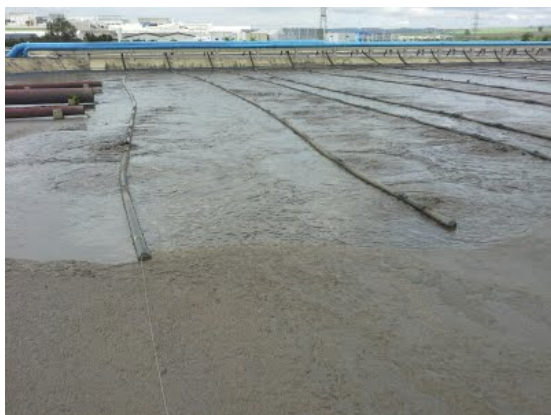
**Imagem(5):**

**Descrição(5):** Detalhe da aeração

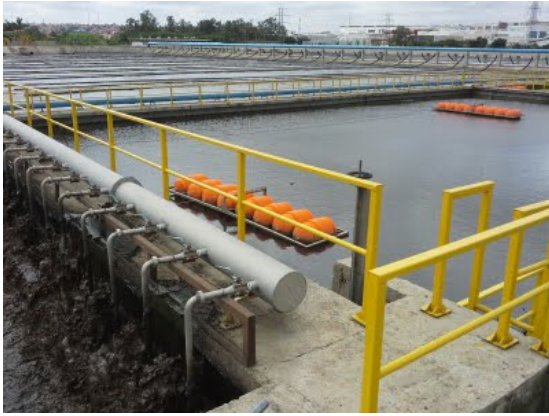
**Imagem(6):**

**Descrição(6):** Recirculo do lodo e decantadores

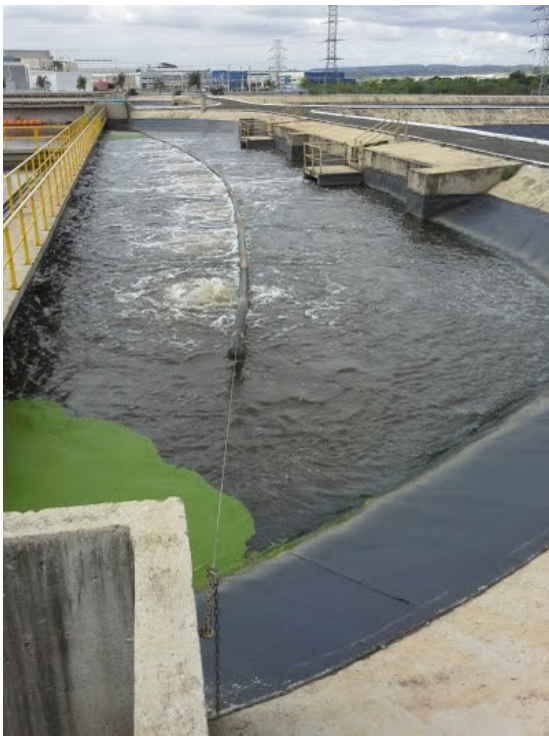
**Imagem(7):**

**Descrição(7):** Aeração final

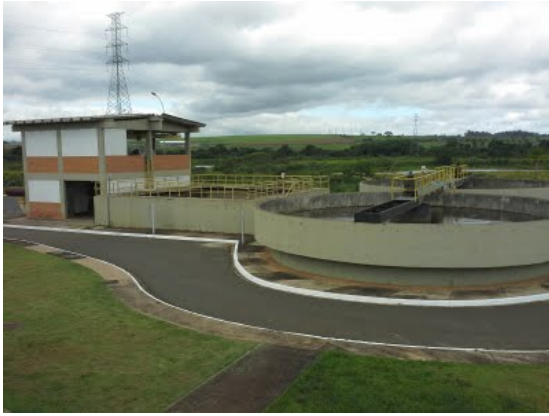
**Imagem(8):**

**Descrição(8):** Adensadores e desidratação de lodo por centrifugação

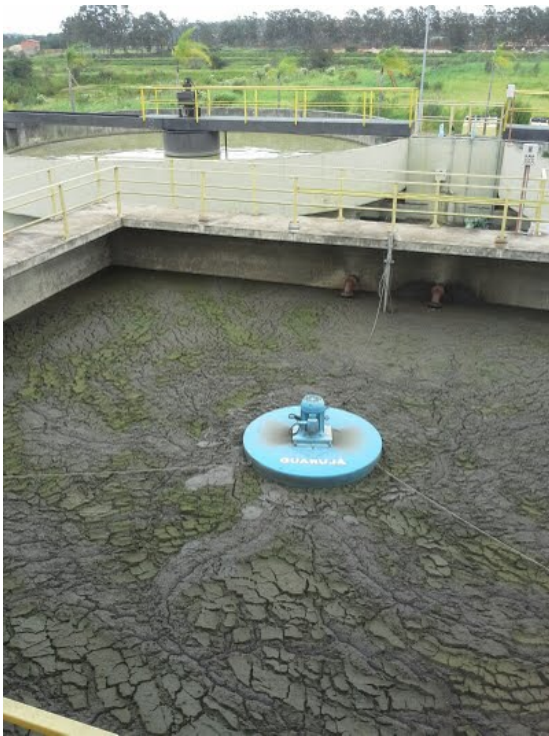
**Imagem(9):**

**Descrição(9):** Adensador de lodo

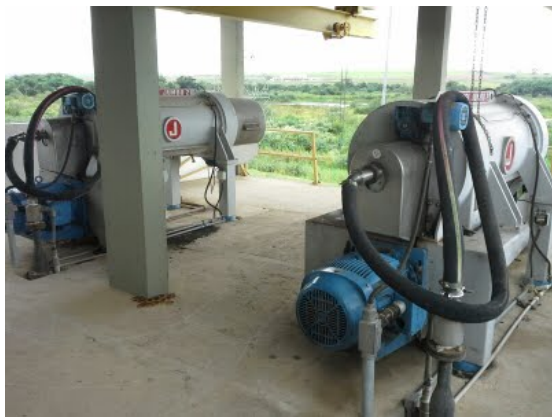
**Imagem(10):**

**Descrição(10):** Centrifugas

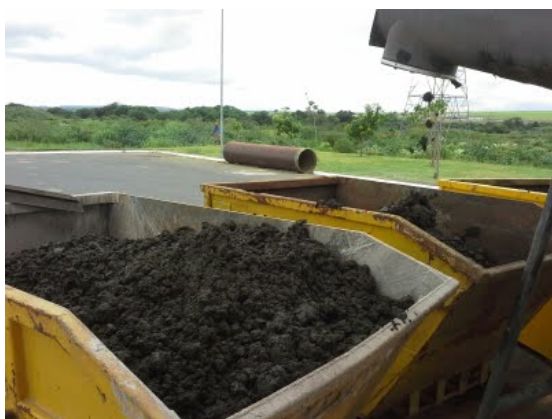
**Imagem(11):**

**Descrição(11):** Lodo desidratado

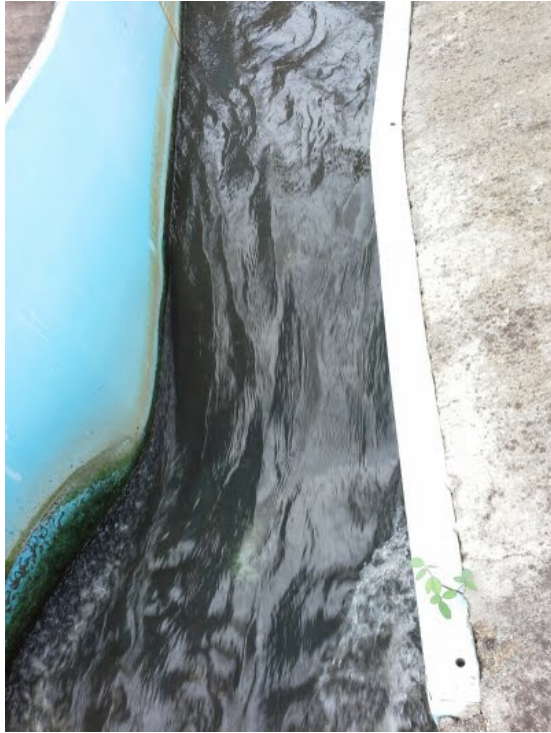
**Imagem(12):**

**Descrição(12):** Efluente final

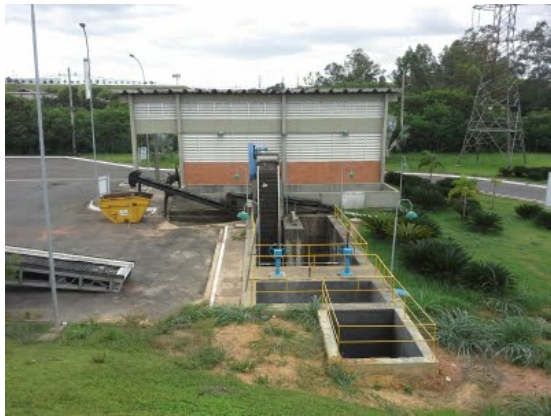
**Imagem(13):**

**Descrição(13):** Estacao elevatória de esgoto bruto, com gradeamento grosseiro em manutenção na ocasião da inspeção

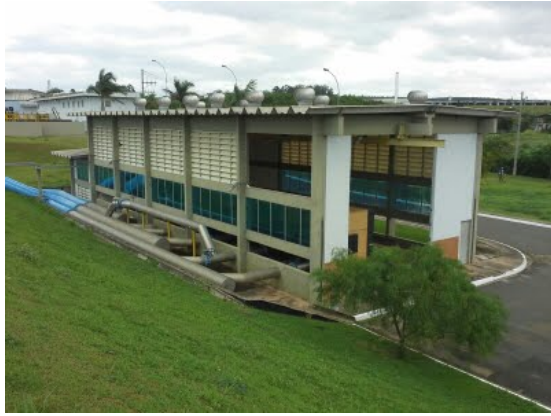
**Imagem(14):**

**Descrição(14):** Casa de sopradores

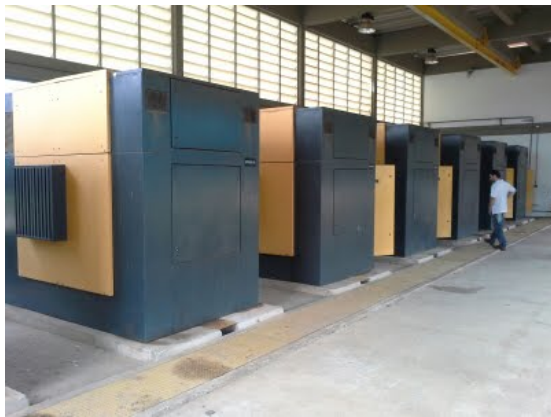
**Imagem(15):**

**Descrição(15):** Sopradores

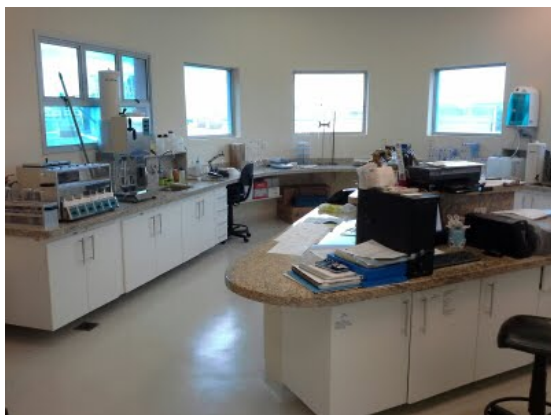
**Imagem(16):**

**Descrição(16):** Laboratório
