**RELATÓRIO DE FISCALIZAÇÃO TÉCNICA DOS SISTEMAS DE ÁGUA E  
ESGOTO DO MUNICÍPIO DE  
ITIRAPINA**

**PRESTADOR: DIVISÃO DE ÁGUA E ESGOTO - DAE**

**Relatório R1 – Diagnóstico**

**Americana, janeiro de 2014**

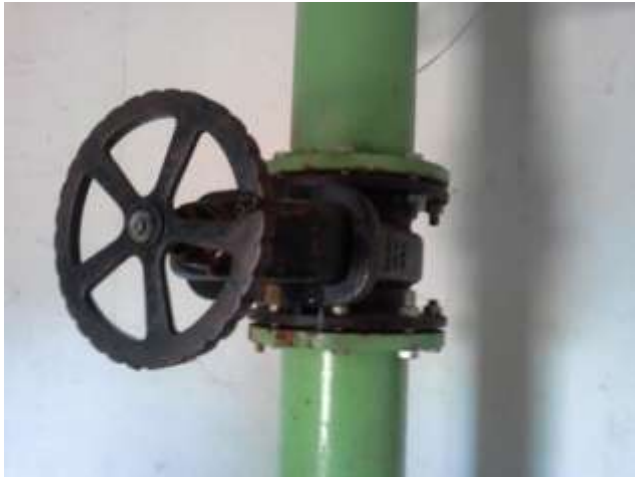
**Existem vazamentos aparentes nas instalações? :** Sim

**Descrição(1):** Detalhe vazamento registro

**Informações complementares:** Reparo vazamento registro

| Providências necessárias | |
|---|---|
| | Reparo vazamento registro |

| PROVIDÊNCIAS NECESSÁRIAS – Sistema de abastecimento de Água (SAA) | | |
|---|---|---|
| <b><u>Reservatório elevado Nova</u></b><br><b><u>Itirapina</u></b> | <i>Imediatas</i> | Instalação de placa de identificação;<br>Reparo vazamento registro; |

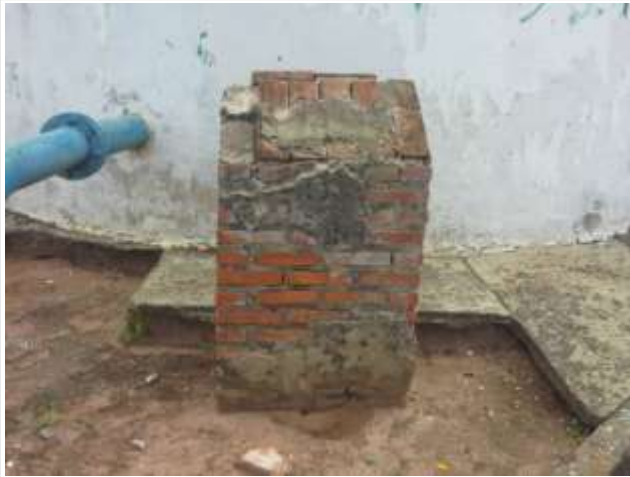
**Existe placa indicativa do local, identificando a área? :** Não

**Descrição(5):** Local onde havia placa de identificação

| Providências necessárias | |
|---|---|
| Imediatas | Instalação de placa de identificação |

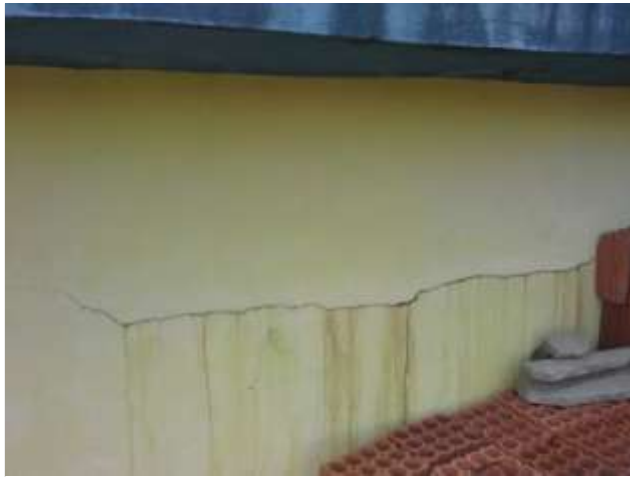
**As condições visíveis de conservação do reservatório apoiado são boas? (rachaduras, corrosão, etc):** Não

**Descrição(3):** Detalhe fissuras do reservatório apoiado

**Informações complementares:** O reservatório elevado apresenta boas condições de conservação, já o reservatório apoiado apresenta rachaduras.

| <b>Providências necessárias</b> | |
|---|---|
| <b>Médio prazo</b> | Reparo das fissuras do reservatório apoiado; |

| PROVIDÊNCIAS NECESSÁRIAS – Sistema de abastecimento de Água (SAA) | | |
|---|---|---|
| <b><u>Centro de Reserva Rua 5</u></b> | <i>Médio Prazo</i> | Reparo nas fissuras do reservatório apoiado; |

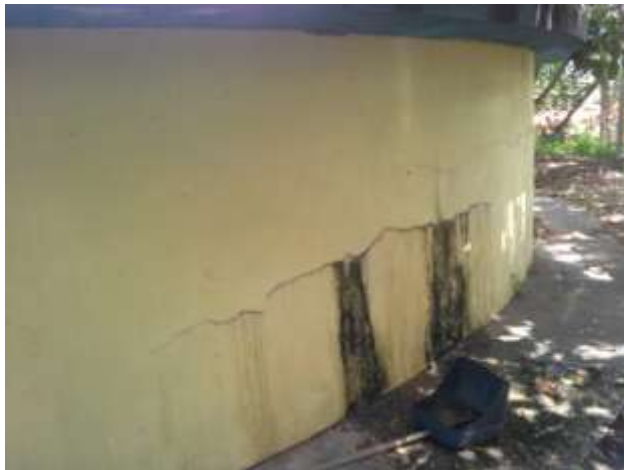
**Descrição(5):** Detalhe fissura do reservatório apoiado

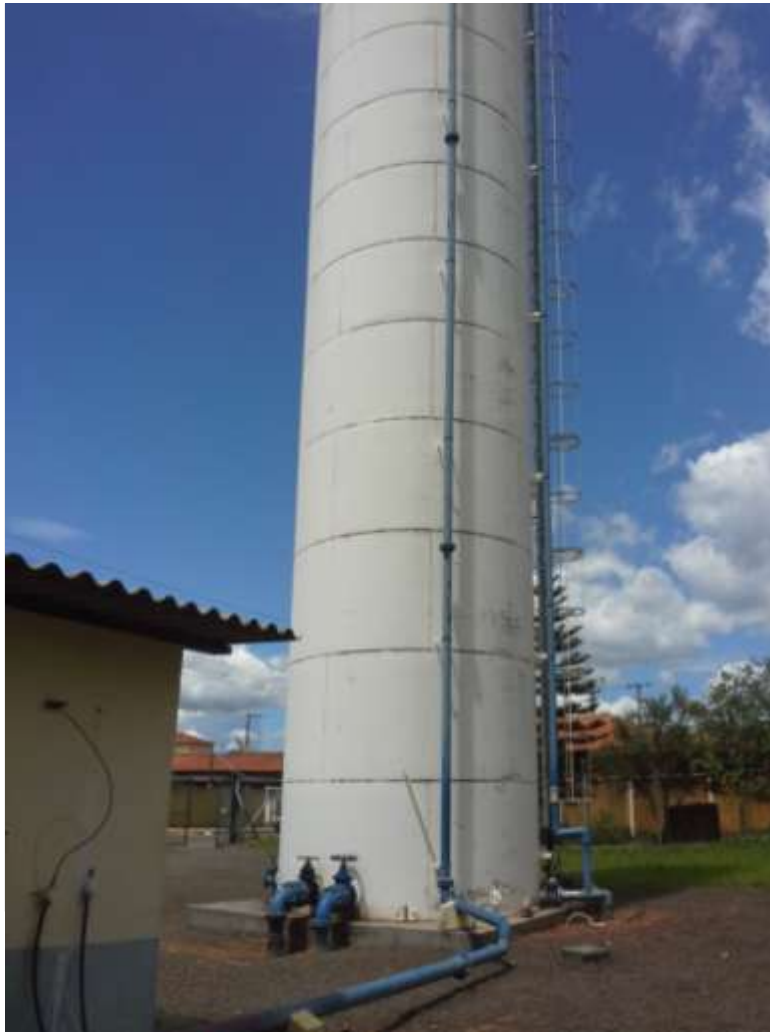
**Descrição(6):** Reservatorio elevado

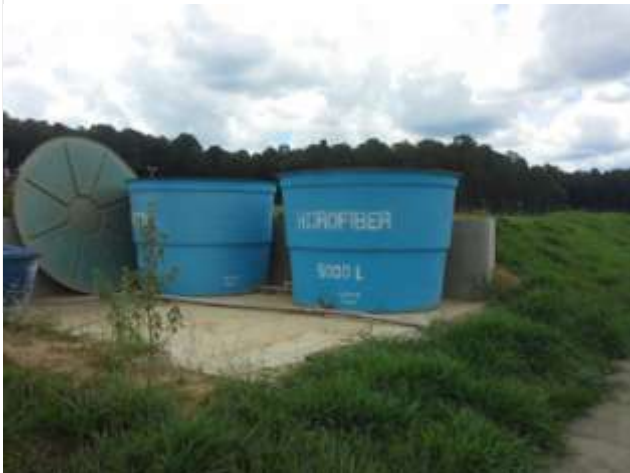
**Descrição(2): Tanque armazenamento de chorume**

**Informações complementares:** Ocorre lançamento de chorume na ETE
