**RELATÓRIO DE FISCALIZAÇÃO TÉCNICA DOS SISTEMAS DE ÁGUA E  
ESGOTO DO MUNICÍPIO DE  
JABOTICABAL**

**PRESTADOR: SERVIÇO AUTÔNOMO DE ÁGUA E ESGOTO DE JABOTICABAL- SAAEJ**

**Relatório R1 – Diagnóstico**

**Americana, julho de 2017**

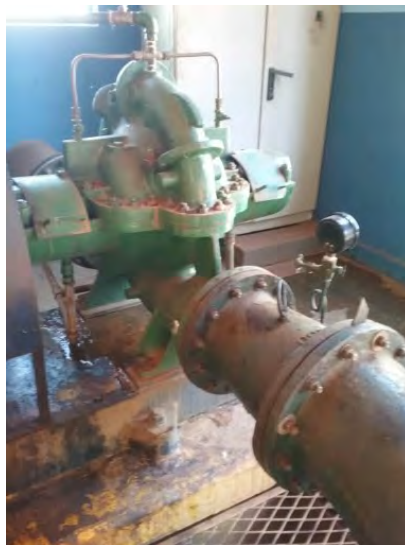
**Item 3.9**

**Item 3.9:** Drenagem inadequada de água de lubrificação de gaxetas (Art. 5.5.2.1 da NBR 12214/1992).  
Prazo: Em até 180 dias

**Informações complementares:** Captação ainda manual.

| SISTEMA DE ABASTECIMENTO DE ÁGUA - SAA | | | |
|---|---|---|---|
| | | Drenagem adequada de água de lubrificação de gaxetas | Médio Prazo |

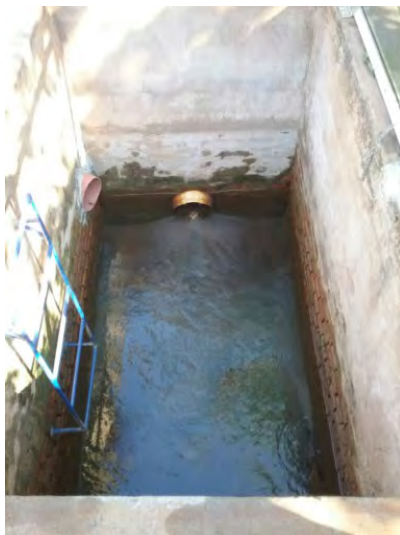
**Descrição(3):** Junção dos drenos - externo. Presença de areia.

| SISTEMA DE ABASTECIMENTO DE ÁGUA - SAA | | | |
|---|---|---|---|
| | | Limpeza da junção dos drenos com maior frequência | Imediato |

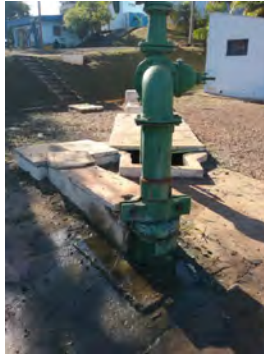
**Item 2.12**

**Item 2.12:** Existência de vazamentos aparentes (Art. 2º da Lei Federal 11.445/2007). Prazo: Imediato

**Informações complementares:** A hidrômetro não está funcionando. Vazão estimada.

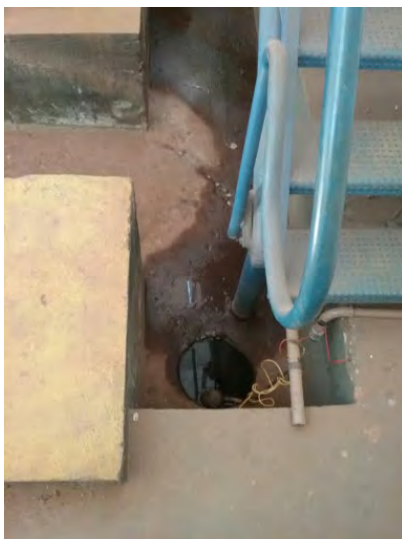
**Descrição(2):** Bomba sapo usava para drenagem não estava instalada no local

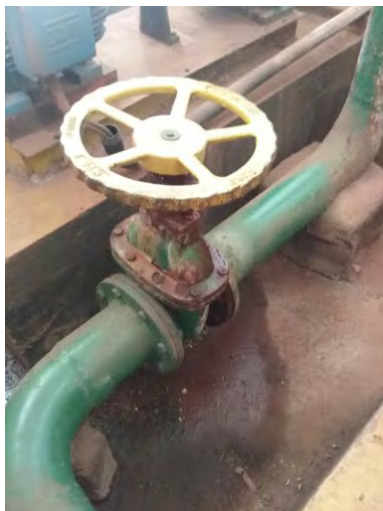
**Item 4.8**

**Item 4.8:** Existência de vazamentos aparentes (Art. 2º da Lei Federal 11.445/2007). Prazo: Imediato

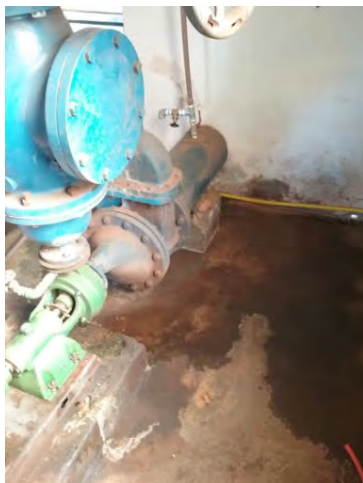
**Item 4.7**

**Item 4.7:** Drenagem inadequada de água de lubrificação de gaxetas (Art. 5.5.2.1 da NBR 12214/1992). Prazo: Em até 180 dias

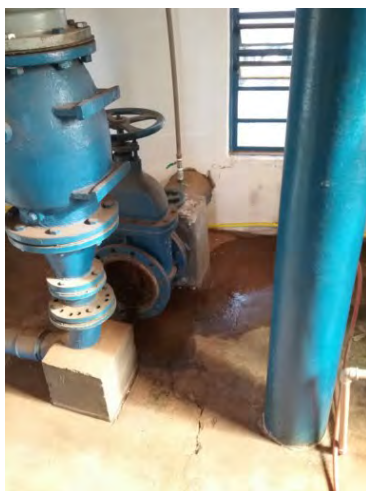
**Item 4.8**

**Item 4.8:** Existência de vazamentos aparentes (Art. 2º da Lei Federal 11.445/2007). Prazo: Imediato

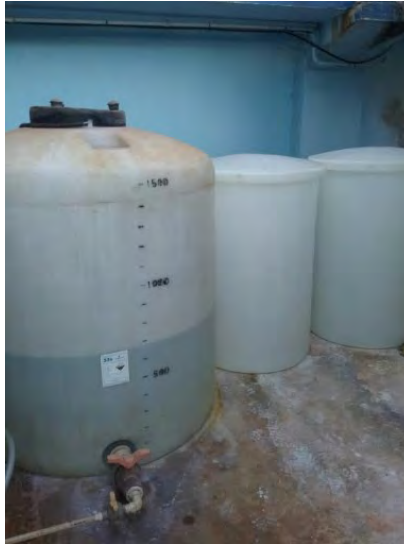
**Descrição:** Flúor - sem bacia de contenção

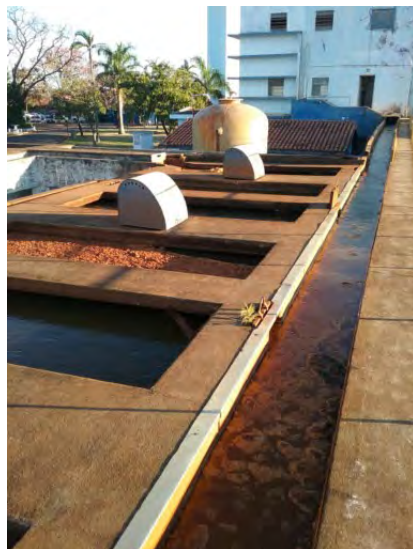
**Descrição:** Floculadores, detalhe para a ausência de guarda-corpo

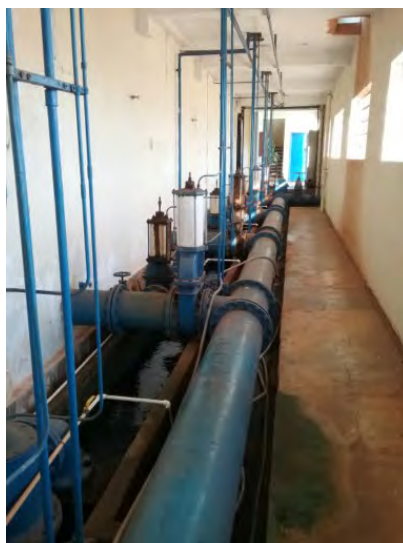
**Descrição:** Saída filtros, detalhe para vazamentos

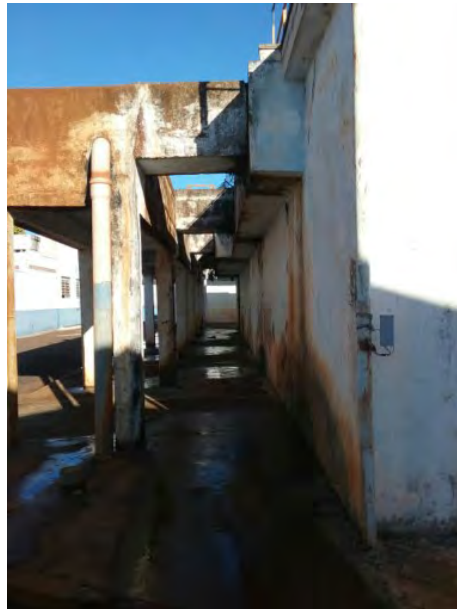
**Descrição:** Vazamentos na estrutura da ETA

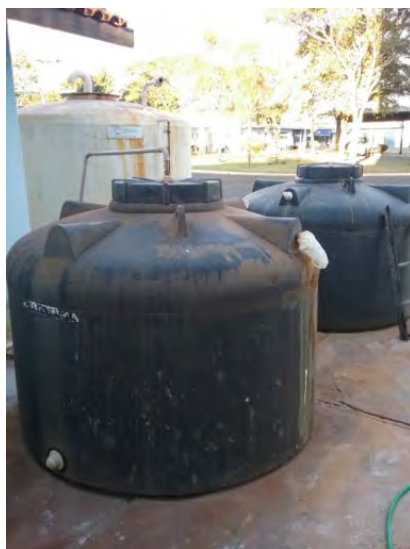
**Item 5.11**

**Item 5.11:** Estocagem inadequada de produtos químicos (Art. 5.15 da NBR 12216/1992). Prazo: Em até 180 dias

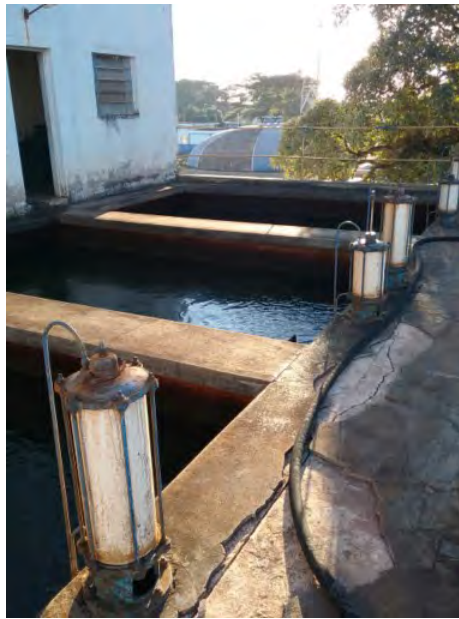
**Item 5.12**

**Item 5.12:** Existência de locais sem guarda-corpos ou escadas adequadas (Art. 5.21.1 da NBR 12216/1992). Prazo: Imediato

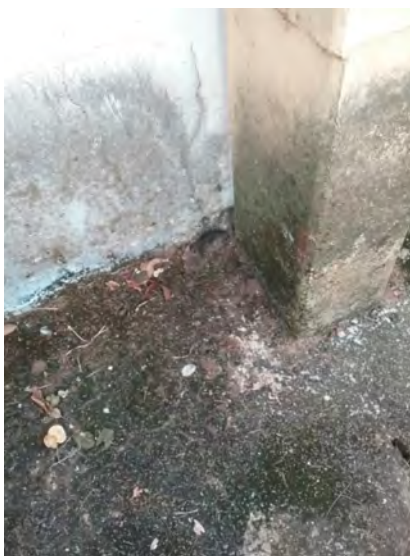
**Descrição(2):** Rato encontrado do lado do reservatório, representando risco de saúde pública.

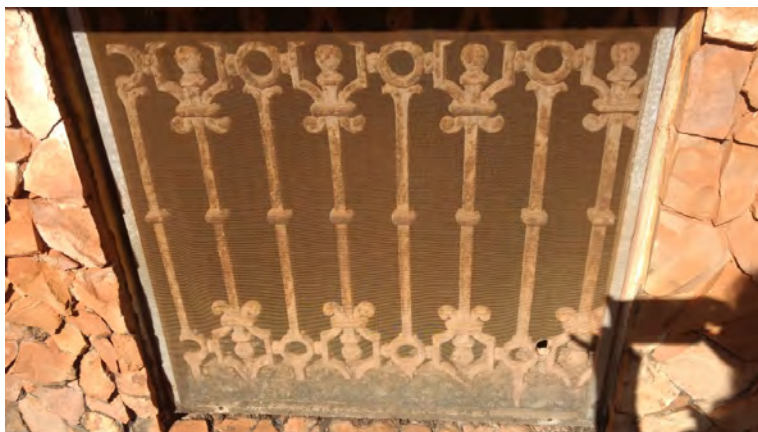
**Item 6.9**

**Item 6.9:** Inexistência de telas de proteção contra entrada de insetos e pequenos animais nas tubulações de ventilação (Art. 5.14 da NBR 12217/1994). Prazo: Imediato

**Informações complementares:** Consertar o furo na tela de proteção.

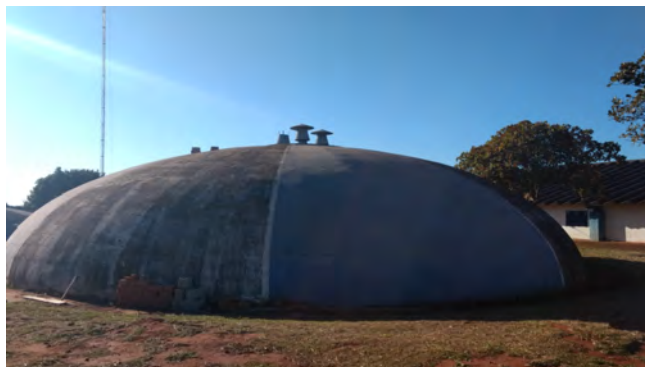
**Descrição(2):** Reservatório 3, detalhe para falta da Campanula

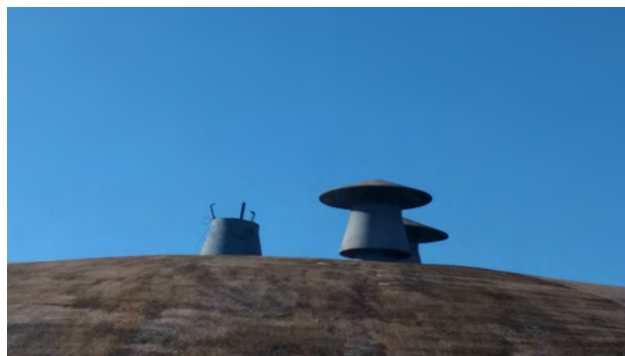
**Item 6.9**

**Item 6.9:** Inexistência de telas de proteção contra entrada de insetos e pequenos animais nas tubulações de ventilação (Art. 5.14 da NBR 12217/1994). Prazo: Imediato

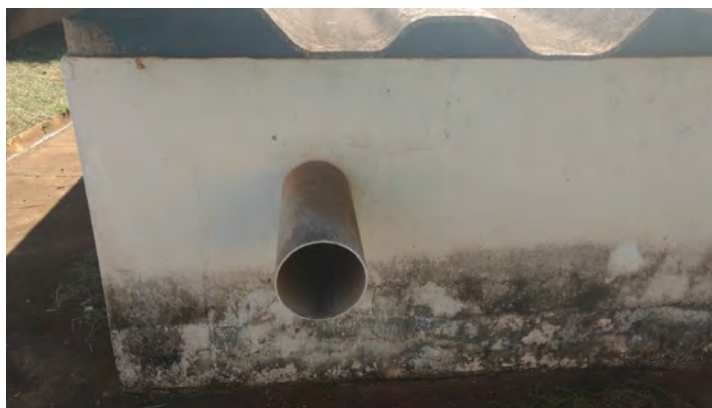
**Descrição(3):** Falta de tela de proteção contra insetos

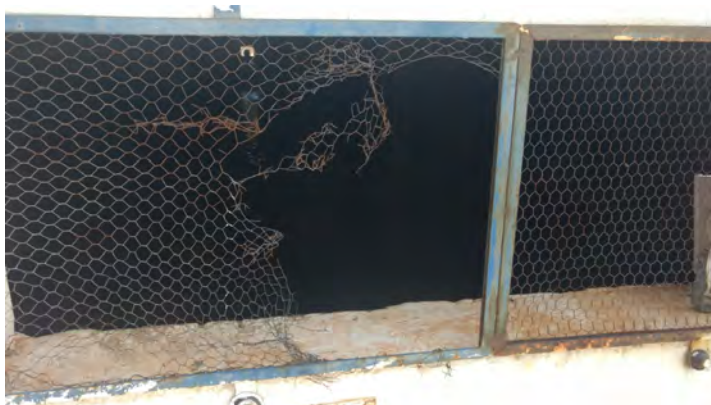
**Descrição(4):** Tela de proteção contra insetos danificada

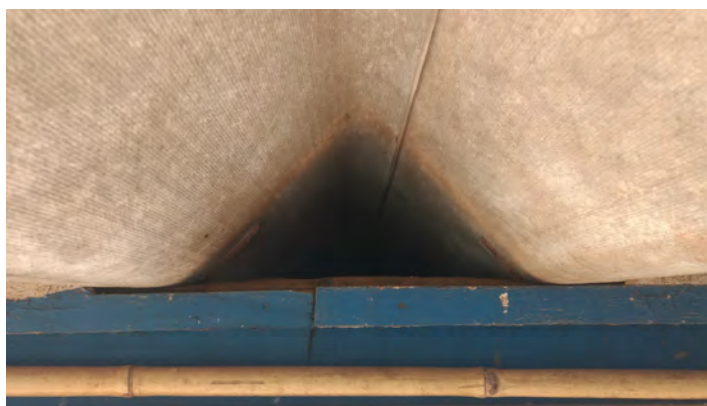
**Descrição(5):** Falta de tela de proteção contra insetos

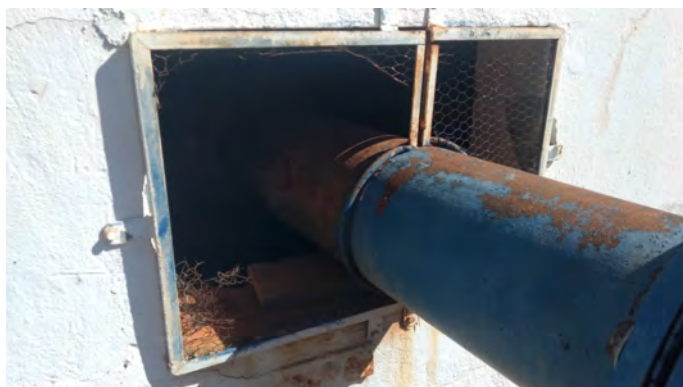
**Item 6.9**

**Item 6.9:** Inexistência de telas de proteção contra entrada de insetos e pequenos animais nas tubulações de ventilação (Art. 5.14 da NBR 12217/1994). Prazo: Imediato

**Informações complementares:** Funciona como reservatório de sobra da ETA. Colocar tela de proteção contra insetos em todas as possíveis entradas.

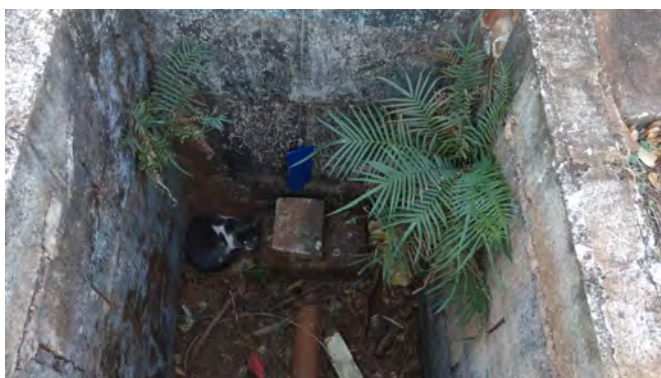
**Descrição(2):** Presença de animais na área, risco de contaminação.

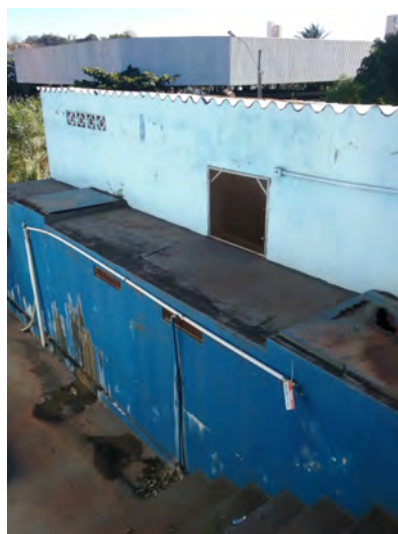
**Descrição(1):** Reservatório. Detalhe para vazamentos na estrutura

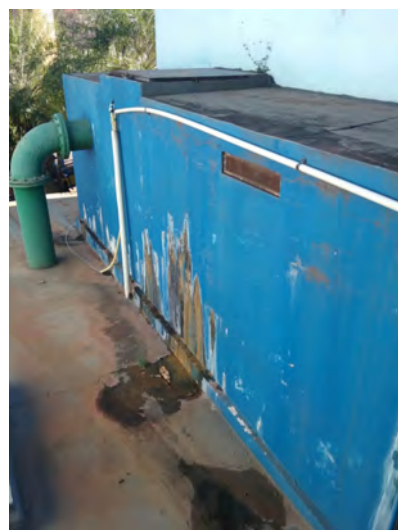
**Item 6.3**

**Item 6.3:** Existência de vazamentos aparentes nas instalações (Art. 2º da Lei Federal 11.445/2007).  
Prazo: Imediato

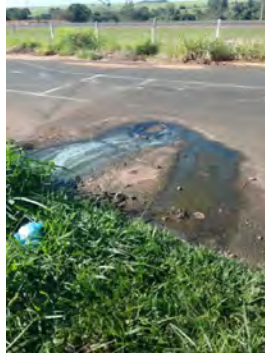
**Item 7.9**

**Item 7.9:** Existência de vazamentos aparentes (Art. 2º da Lei Federal 11.445/2007). Prazo: Imediato

**Informações complementares:** EEEB sem bomba instalada. Presença de vazamento de esgoto bruto na rua. Instalar bomba na EEEB, e estabelecer rotina de maior frequência de manutenção no local.
