**RELATÓRIO DE FISCALIZAÇÃO TÉCNICA DOS SISTEMAS DE ÁGUA E
ESGOTO DO MUNICÍPIO DE
JAGUARIÚNA**

PRESTADOR: Prefeitura Municipal – Departamento de água e Esgoto (DAE)

Relatório R1 – Diagnóstico

Americana, Setembro de 2013

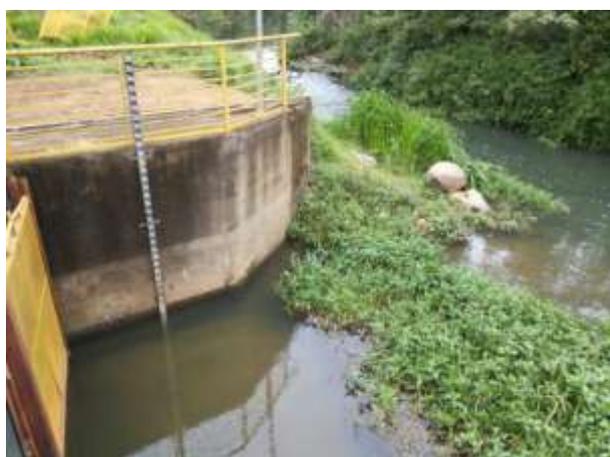
Próximo às tomadas d'água, nas captações, notou-se assoreamento do canal e a presença de plantas aquáticas.

Figura 7 - Presença de plantas e assoreamento da tomada de água

Imediatas	<ul style="list-style-type: none"> ✓ Retiradas de plantas e desassoreamento do canal; ✓ Construção de “muro de gabião” pra contenção da erosão do solo;
Médio prazo	<ul style="list-style-type: none"> ✓ Cumprimento do recomendado pelo art. 49 da portaria MS 2.914/2011. ✓ Estudo para implantação de enrocamento ou barragem de acumulação para aumentar o nível na tomada de água da captação;
Longo prazo	<ul style="list-style-type: none"> ✓ nenhuma

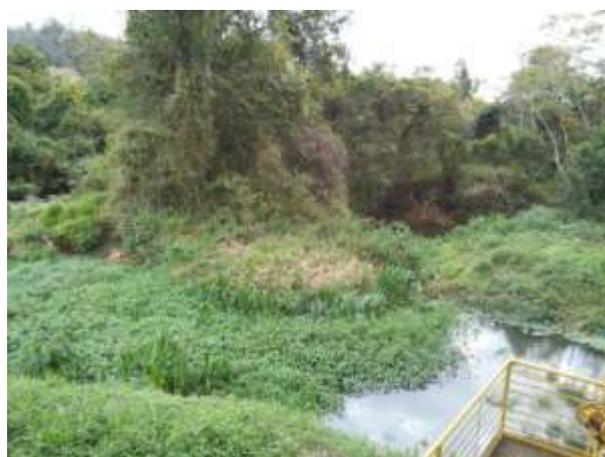
Figura 8 - Presença de plantas e assoreamento da tomada de água

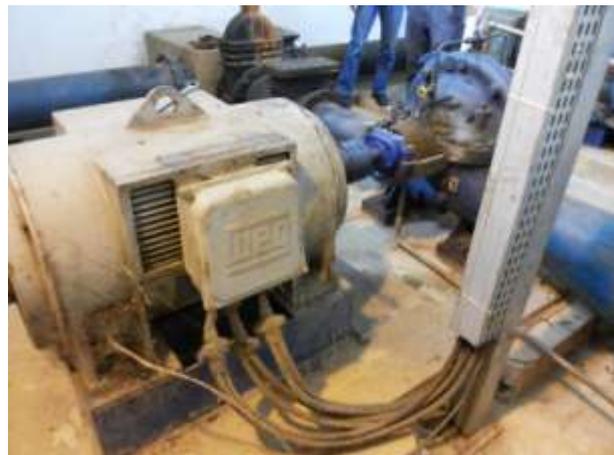
As bombas não possuem manômetro individual, algumas possuem horímetro, contam com soft-starter e sua manutenção preventiva é realizada anualmente, porém não é realizado controle de vibração ou térmico. Foram detectadas a ausência de caixa de proteção entre os eixos de rotação.

Figura 13 - Conjunto moto-bomba sem a proteção de segurança do eixo

Imediatas	<ul style="list-style-type: none"> ✓ Instalar os protetores nos eixos de rotação das bombas; ✓ Instalar placa informando que local é uma captação de água.
Médio prazo	<ul style="list-style-type: none"> ✓ Instalar manômetros nas bombas; ✓ Implantar manutenção preventiva com controle de vibração e térmico das bombas;
Longo prazo	<ul style="list-style-type: none"> ✓ Instalar caixa de areia na captação; ✓ Implantar sistema CCO de telemetria e telecomando; ✓ Instalar macromedidor na entrada das adutoras.

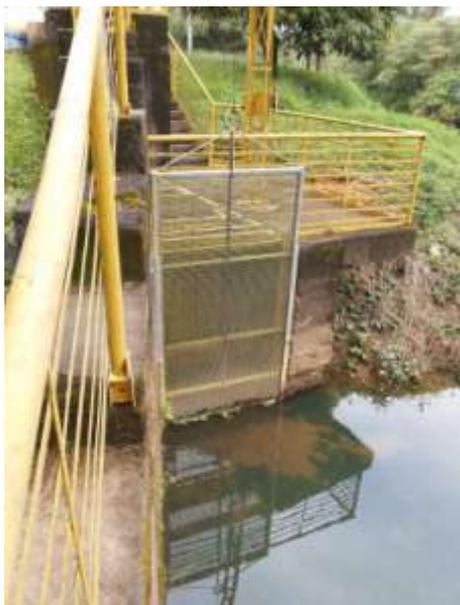
Figura 14 - Tela de retenção de sólidos grosseiros e aparente assoreamento local

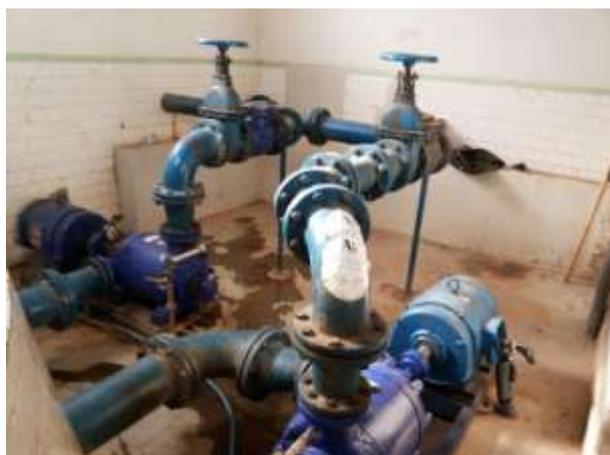
Figura 16 - Conjunto moto-bomba sem a proteção de segurança do eixo

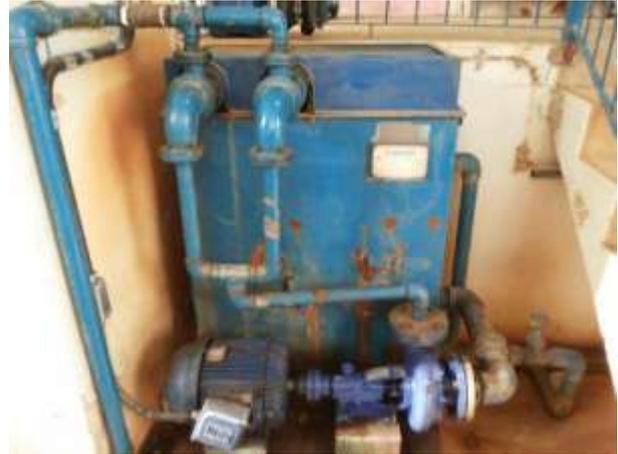
Figura 19 - Escorva com moto-bomba sem a proteção de segurança do eixo

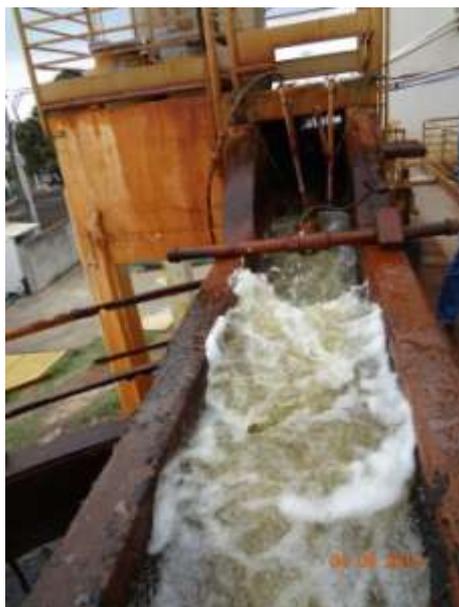
A ETA opera atualmente com vazão entre 175 L/s a 225 L/s, sendo que a vazão de projeto é desconhecida. Sugere-se que a ETA esteja operando com vazão superior a de projeto, tendo em vista o aparente transbordamento de água nas bordas do ressalto hidráulico da calha Parshall .

Figura 27 - Dosagem de produtos na calha Parshall
(detalhe para o extravasamento da água)

Imediatas	<ul style="list-style-type: none"> ✓ Medidas para retenção do leito filtrante; ✓ Adequação de calha de entrada de água bruta; ✓ Adequação dos flocos para evitar a flutuabilidade dos flocos;
Médio prazo	<ul style="list-style-type: none"> ✓ Substituição das chicanas de madeira do módulo 4 por material impermeável e não decomponível; ✓ Instalação de tanque de contato que atenda a portaria 2.914/2011; ✓ Análise da água proveniente do tanque de sedimentação da água de lavagem para verificação do atendimento desta quanto aos parâmetros de análise de água bruta; ✓ Instalação de reservatório de água proveniente para lavagem de filtros;
Longo prazo	<ul style="list-style-type: none"> ✓ Instalação de novos módulos

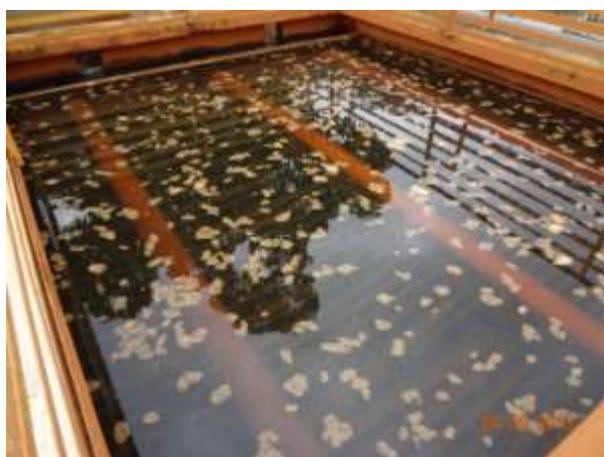
Figura 34 - Presença de flocos sobrenadantes no floculador

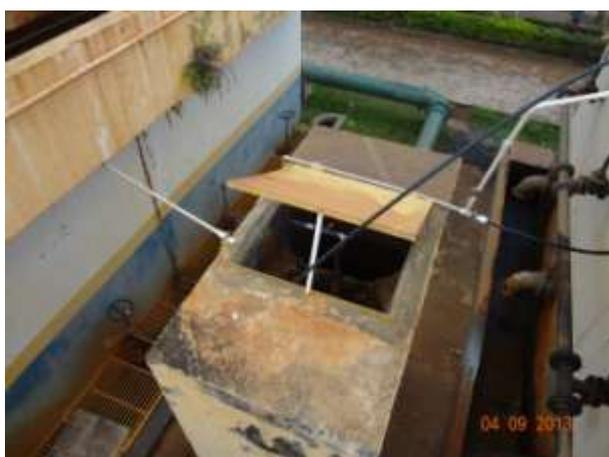
O tanque de contato não produz o tempo de detenção que gere segurança quanto a eficiência na remoção de organismos patogênicos.

Figura 35 - Tanque de contato

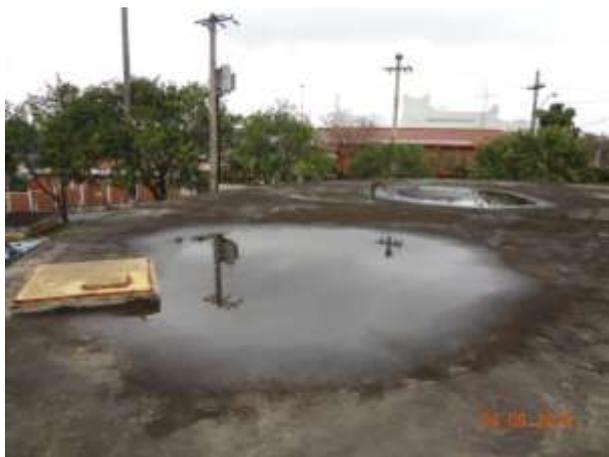
Foi verificada a drenagem inadequada da água dos reservatórios, tendo em vista a acumulação desta em alguns pontos dos mesmos.

Figura 58 - Acúmulo de água na parte superior do reservatório

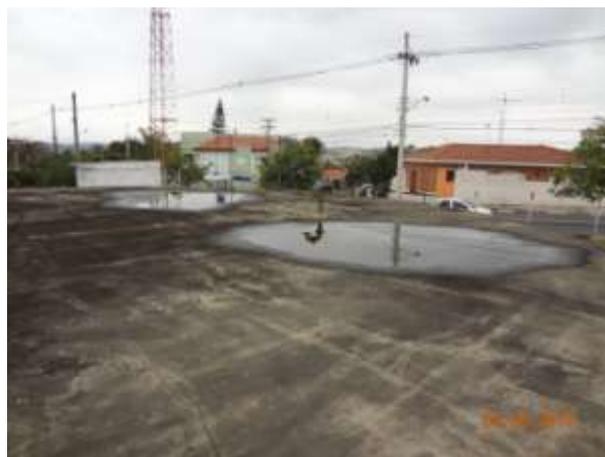
Figura 59 - Acúmulo de água na parte superior do reservatório

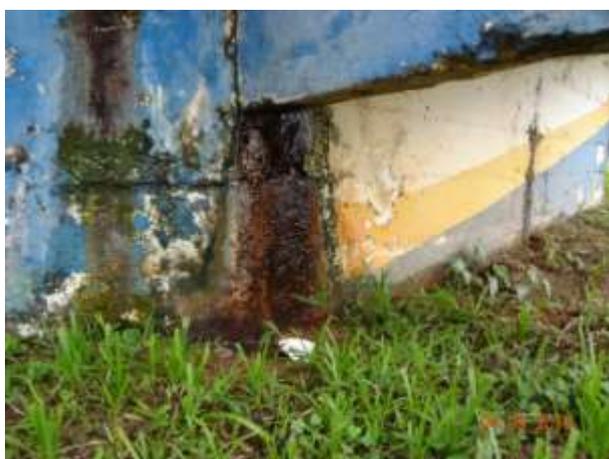
Foi notada visivelmente a presença de rachaduras em alguns reservatórios, porém sem a presença de vazamento ou de danos que, aparentemente, possam comprometer a sua estrutura na maioria dos casos. Em dois reservatórios foram detectados problemas mais severos.

Figura 60 - Rachaduras no reservatório

Imediatas	<ul style="list-style-type: none"> ✓ Instalação de telas de proteção sanitária nas tubulações de ventilação dos reservatórios; ✓ Avaliação das rachaduras dos reservatórios quanto ao comprometimento da estrutura dos reservatórios; ✓ Limpeza e desinfecção dos reservatórios
Médio prazo	<ul style="list-style-type: none"> ✓ Instalação de novo reservatório de água;
Longo prazo	<ul style="list-style-type: none"> ✓ Separação dos reservatórios para operação independente (sem comunicação);

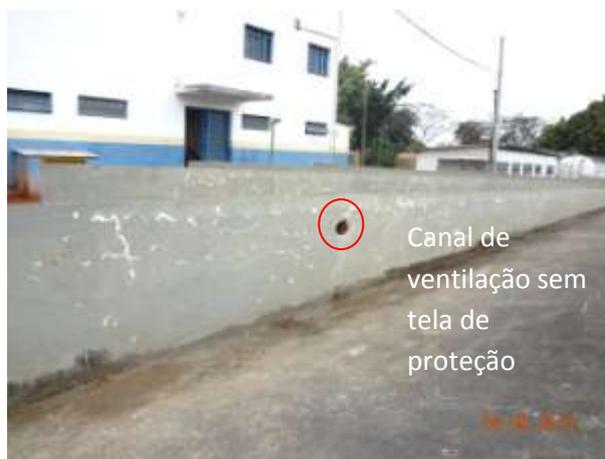
As escadas de acesso e as tampas de inspeção do reservatório encontram-se em boas condições, com corrimão na escada. Existe ventilação nos reservatórios, porém sem a presença de tela de proteção e/ou visivelmente quebradas em alguns setores.

Figura 61 - Canal de ventilação sem tela de proteção

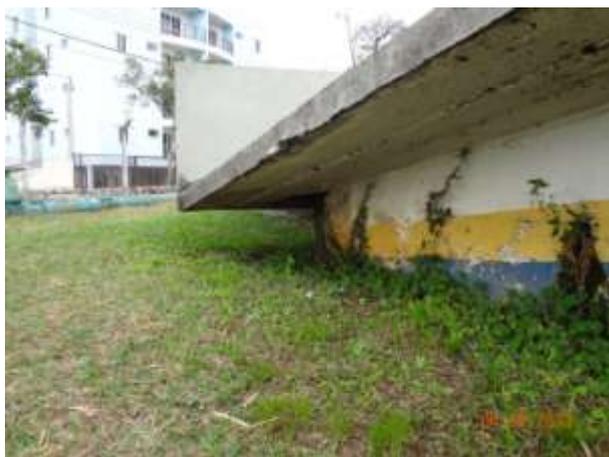
Figura 62 - Rachaduras no reservatório

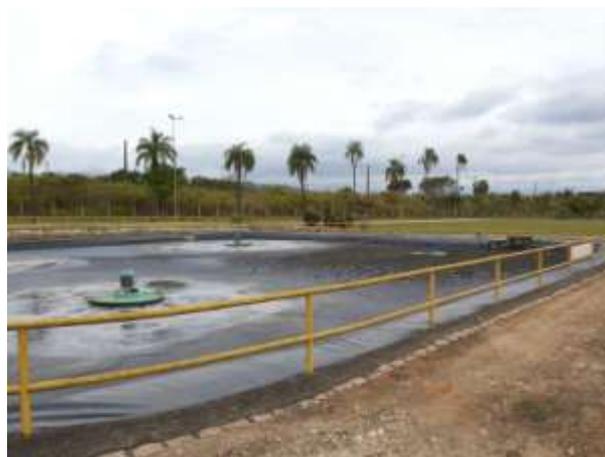
Figura 72 - Aerador com dispositivo inoperante

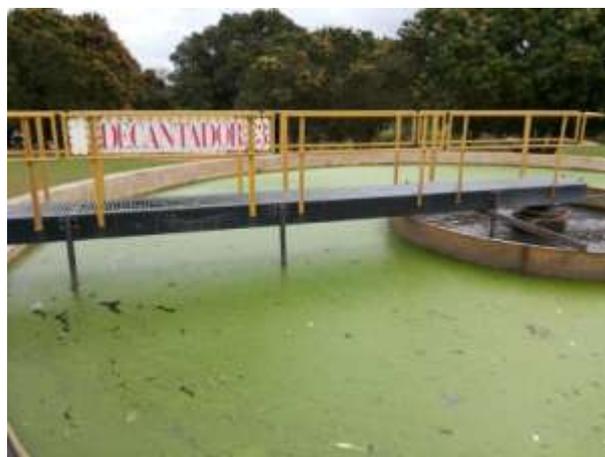
Figura 74 - Decantador com grande presença de algas

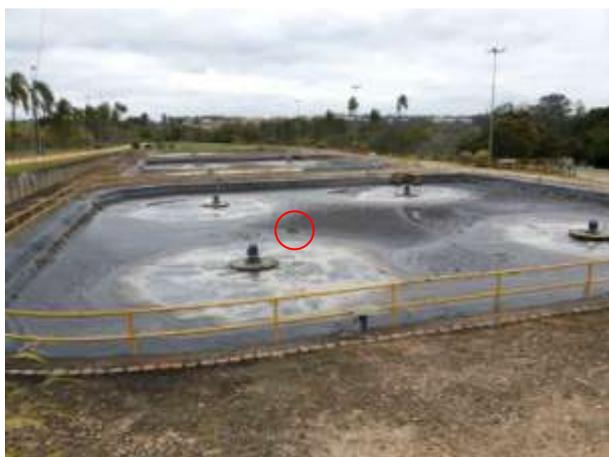
Figura 75 - Zona morta no tanque de aeração

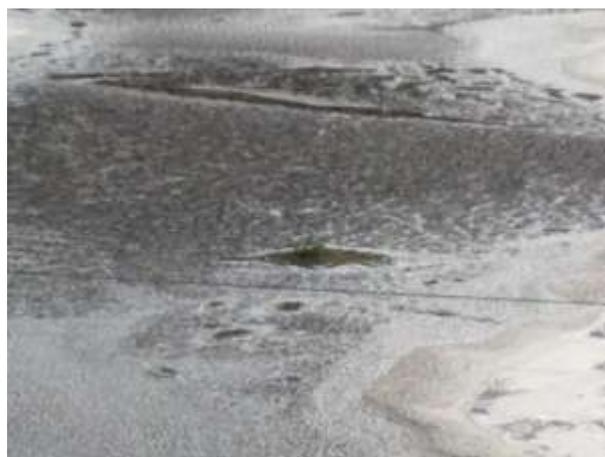
Figura 76 - Detalhe do crescimento de plantas no tanque de aeração

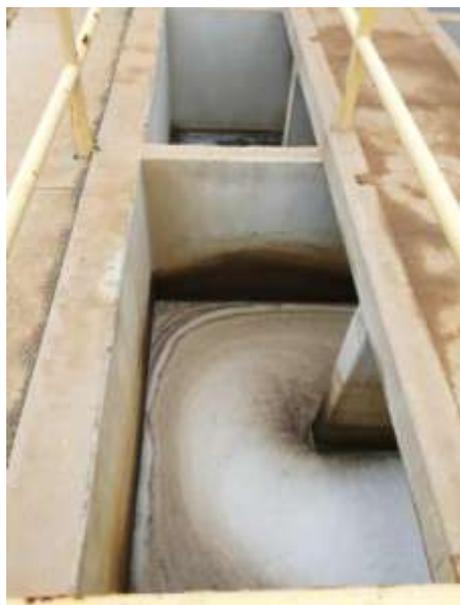
Figura 79 - Formação de espumas na chicana

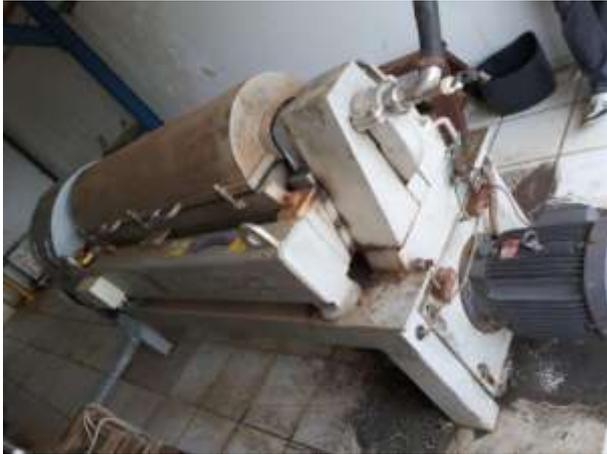
O sistema de desidratação do lodo é realizado através de uma centrífuga, a qual encontrava-se inoperante no momento da inspeção. Devido a grande área presente na ETE, é salutar realizar estudo para adotar formas alternativas de desidratação de lodo, como “Bag’s” de manta geotêxtil. Foi informada eficiência média de remoção de DBO da ordem de 90%.

Figura 81 - Centrífuga de desidratação do lodo (inoperante no momento da fiscalização)

Imediatas	<ul style="list-style-type: none"> ✓ Manutenção corretiva da centrífuga de desidratação do lodo e adoção de medidas preventivas na manutenção do equipamento; ✓ Gerenciamento adequado dos insumos (setor de compras); ✓ Instalação de “muro de gabião” para conter a erosão na área de entorno da saída do efluente; ✓ Avaliação sistemática da operacionalização do sistema tendo vista a constante presença de algas nos componentes do sistema; ✓ Instalação de reservatório de água pluvial para utilização como dissipador de tensão superficial das bolhas para a não formação de espumas; ✓ Reparar o aerador não operante do sistema; ✓ Instalar dispositivo de gradeamento fino para melhor retenção de sólidos grosseiros. ✓ Realizar a destinação adequada do lodo da ETA (aterro classe 2); ✓ Regulamentar a destinação dos efluentes provenientes de caminhão limpa-fossa.
Médio prazo	<ul style="list-style-type: none"> ✓ Instalar sistema de escada na saída do efluente para melhorar a oxigenação;

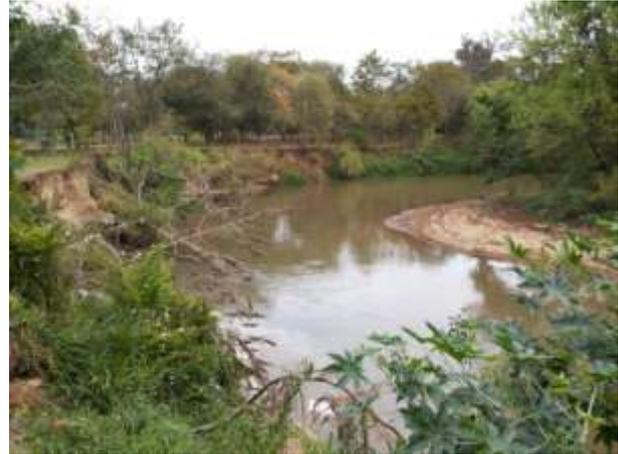
Na região de destinação do efluente ao Rio Camanduaia, foi verificada grande erosão no entorno, atingindo áreas construídas (passagens) da ETE. Há registros de inundação na ETE, porém não ocorrem de forma rotineira, sendo o maior registrado em 2010.

Figura 82 - Erosão aparente próximo a saída do efluente

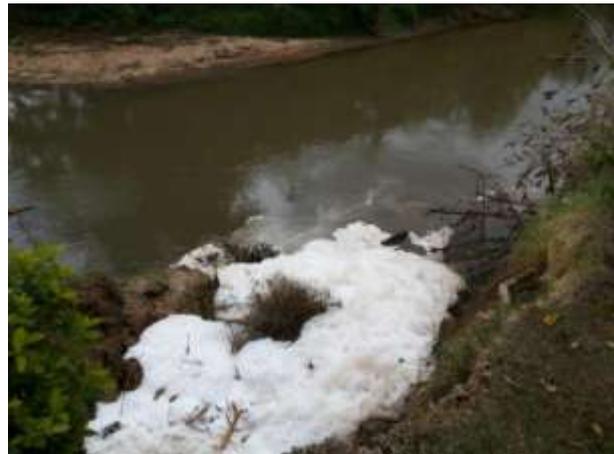
Figura 84 - Formação de espumas na saída do efluente
