**RELATÓRIO DE FISCALIZAÇÃO TÉCNICA DOS SISTEMAS DE ÁGUA E  
ESGOTO DO MUNICÍPIO DE  
LEME**

**PRESTADOR: SUPERINTENDÊNCIA DE ÁGUA E ESGOTOS DA CIDADE DE LEME -  
SAECIL**

**Relatório R1 – Diagnóstico**

**Americana, dezembro de 2013**

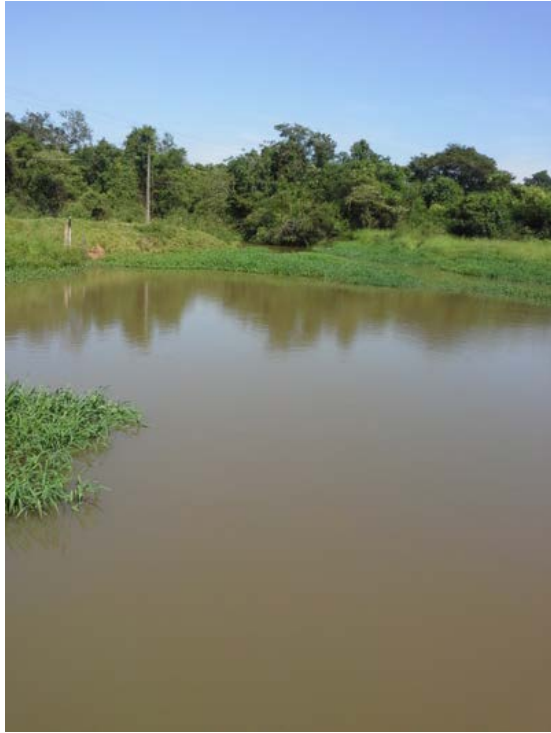
**Imagem(1):**

**Descrição(1):** Ribeirão do Roque

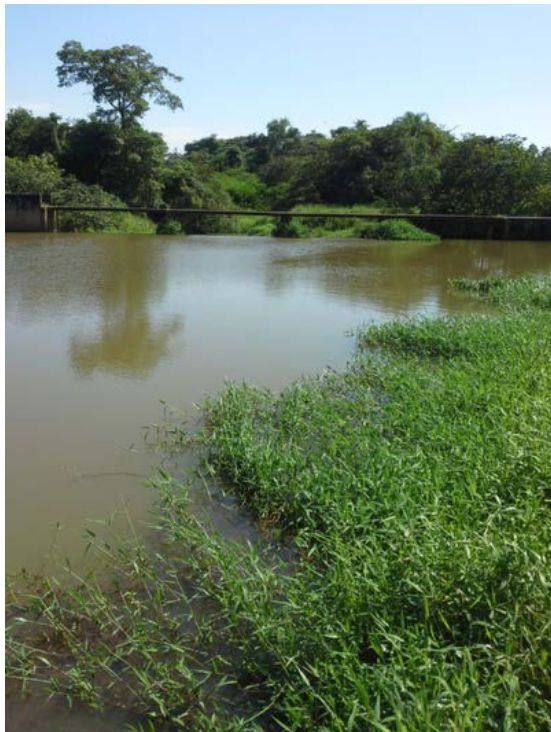
**Imagem(2):**

**Descrição(2):** Barragem de nível

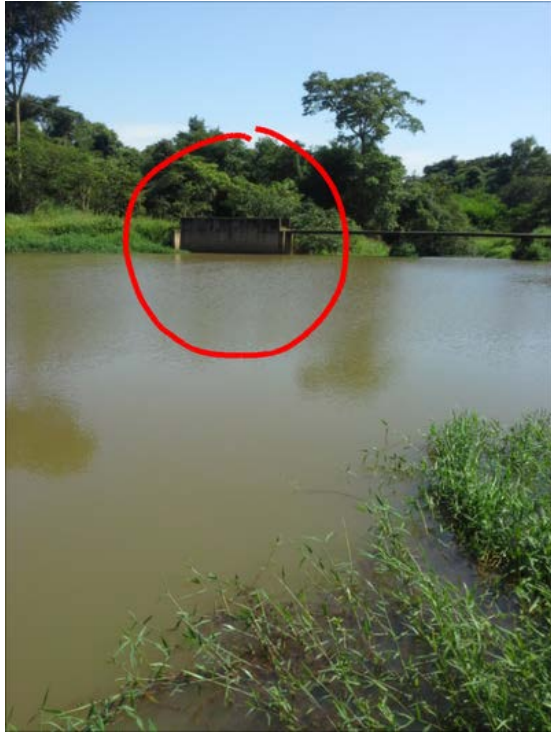
**Imagem(3):**

**Descrição(3):** Escada para peixes

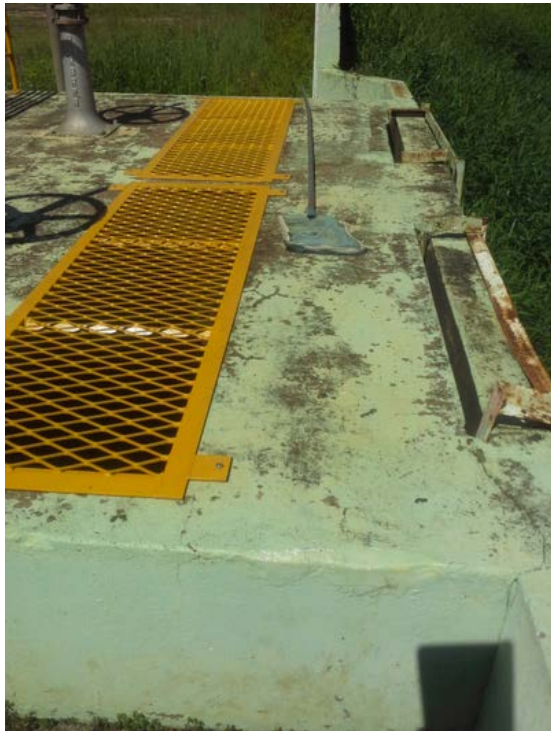
**Imagem(1):**

**Descrição(1):** Tomada de água

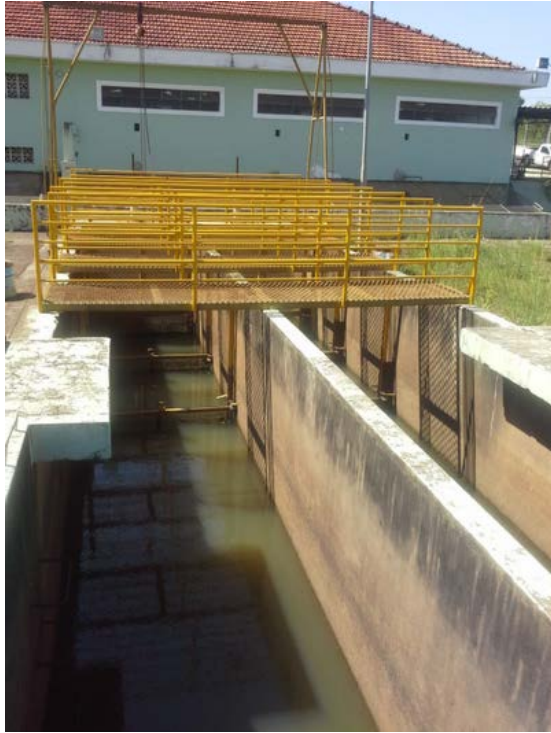
**Imagem(2):**

**Descrição(2):** Caixa de areia

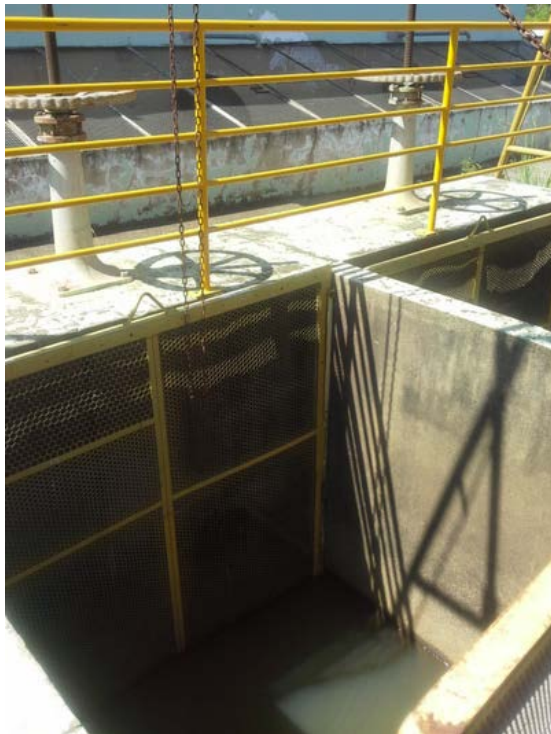
**Imagem(3):**

**Descrição(3):** Gradeamento

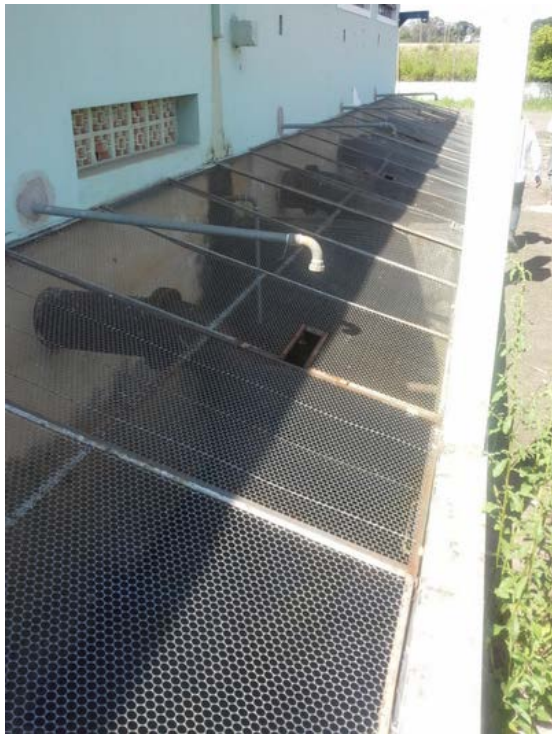
**Imagem(4):**

**Descrição(4):** POCO de sucção

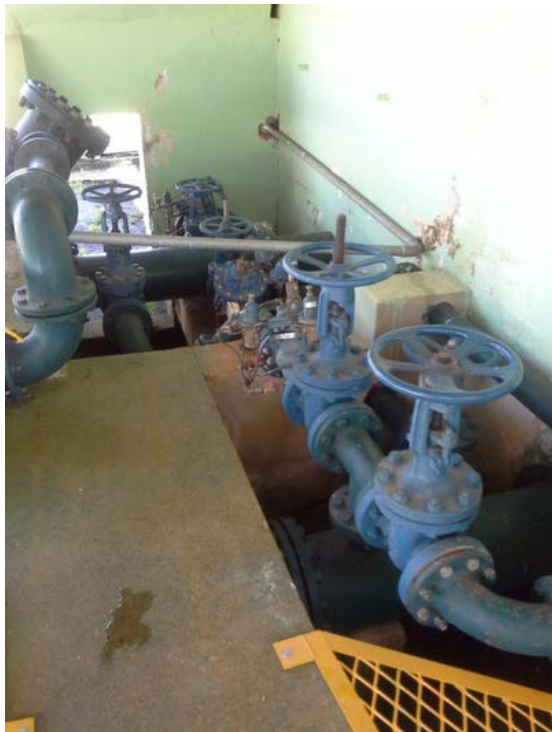
**Imagem(5):**

**Descrição(5):** Antecipadora de ondas

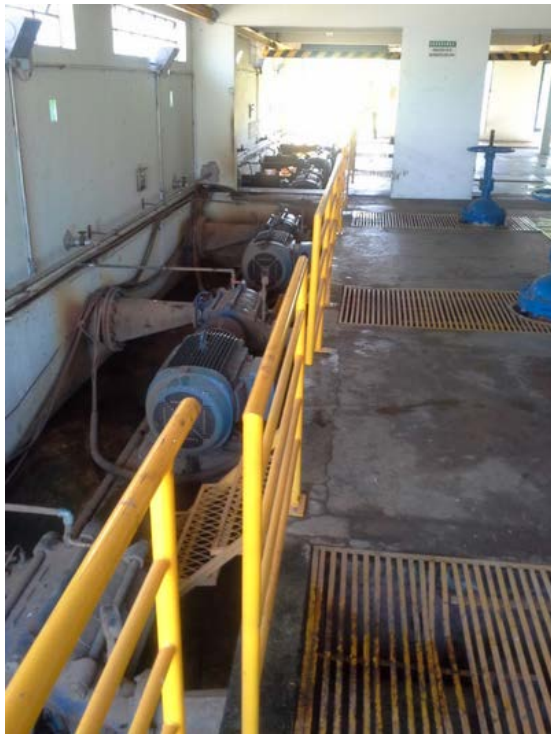
**Imagem(6):**

**Descrição(6):** Conjuntos de recalque

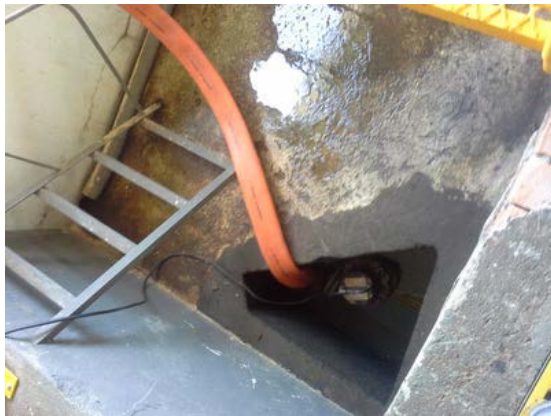
**Imagem(7):**

**Descrição(7):** Drenagem

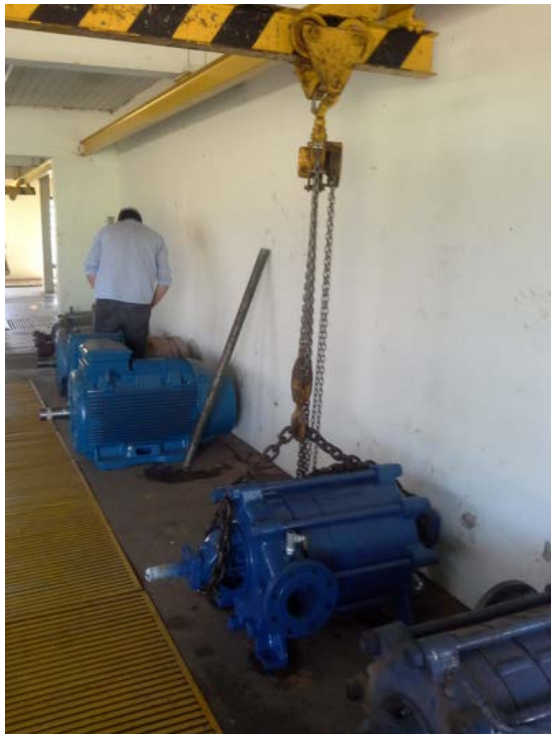
**Imagem(8):**

**Descrição(8):** Conjuntos reserva e talha

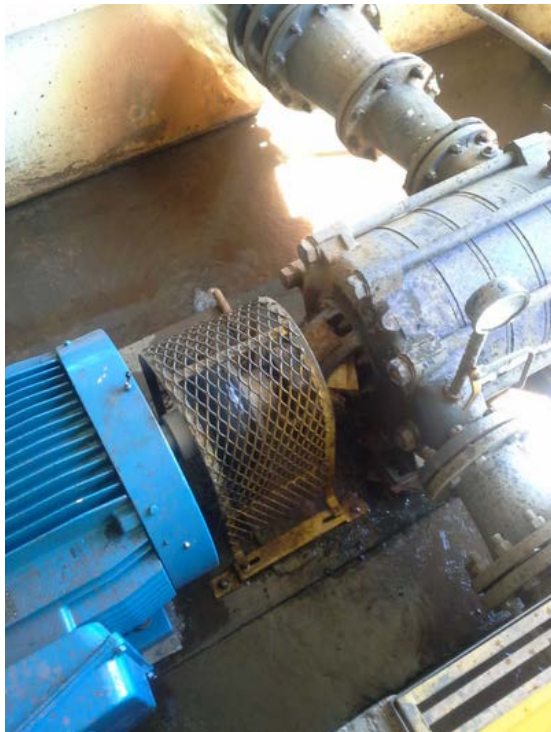
**Imagem(9):**

**Descrição(9):** Gaxeta com vazamento excessivo

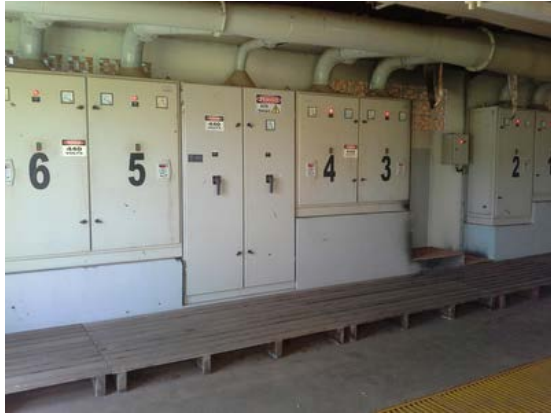
**Imagem(10):**

**Descrição(10):** Paineis elétricos

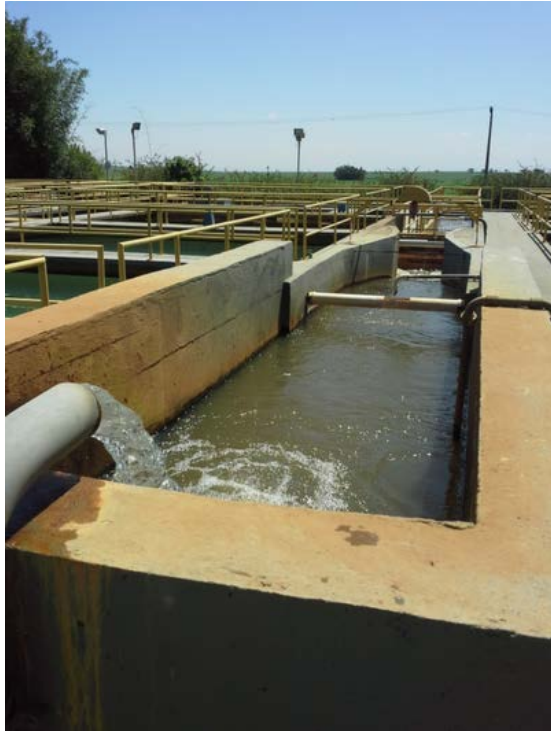
**Imagem(1):**

**Descrição(1):** Parshall e água de reuso

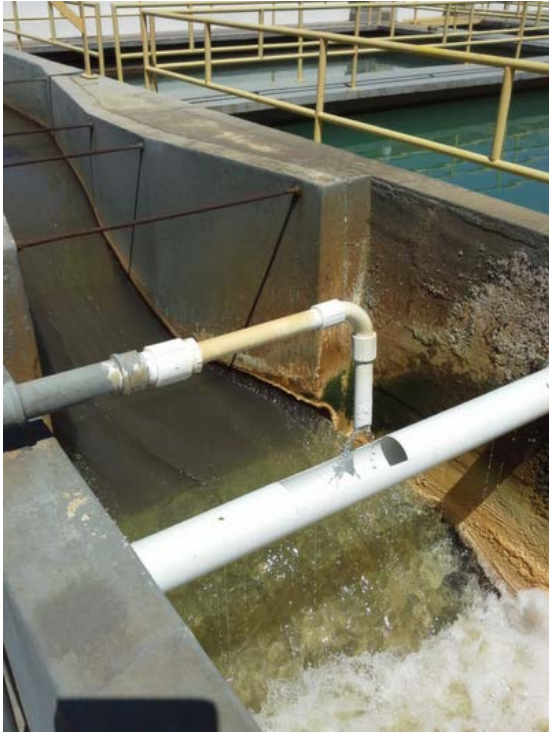
**Imagem(2):**

**Descrição(2):** Mistura rápida

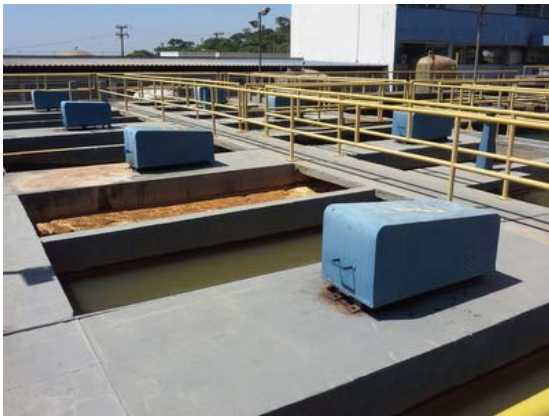
**Imagem(3):**

**Descrição(3):** Floculadores

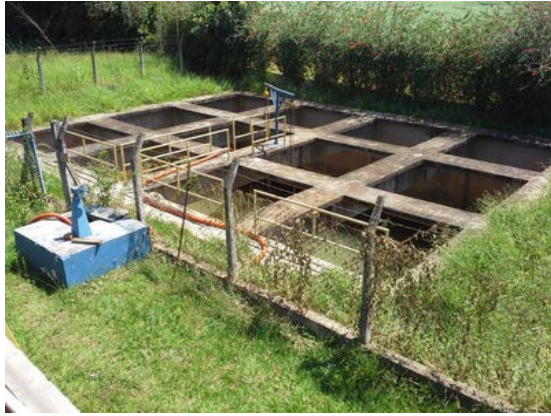
**Imagem(4):**

**Descrição(4):** Tanque para água de lavagem de filtros

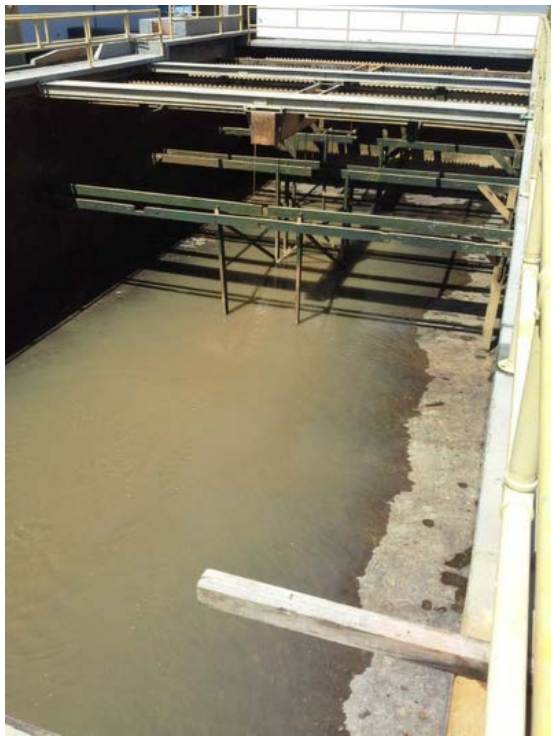
**Imagem(5):**

**Descrição(5):** Decantador após lavagem

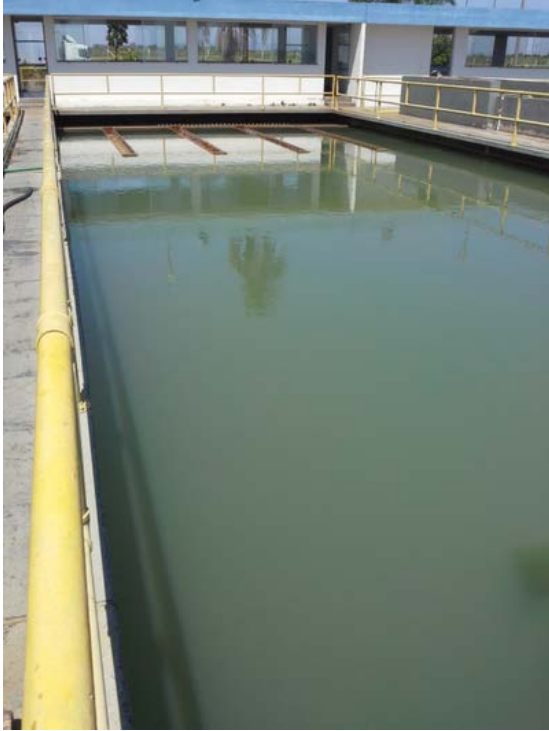
**Imagem(6):**

**Descrição(6):** Decantador

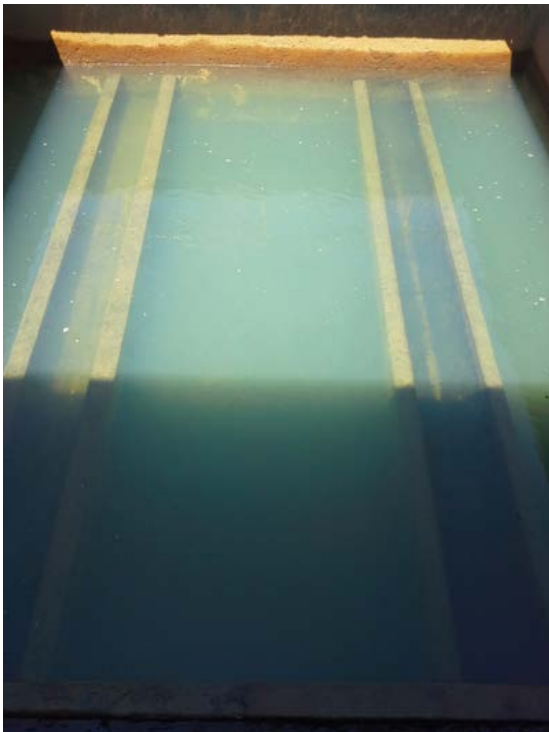
**Imagem(7):**

**Descrição(7):** Filtro rápido

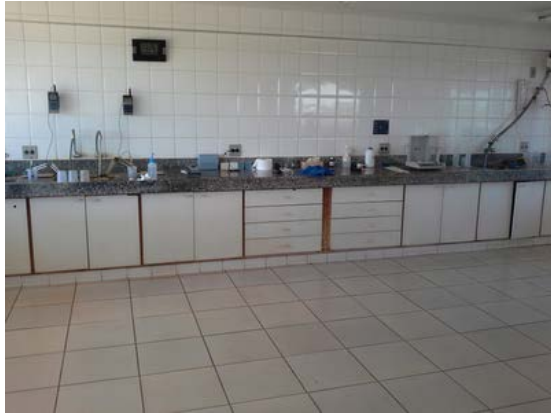
**Imagem(8):**

**Descrição(8):** Laboratório operacional

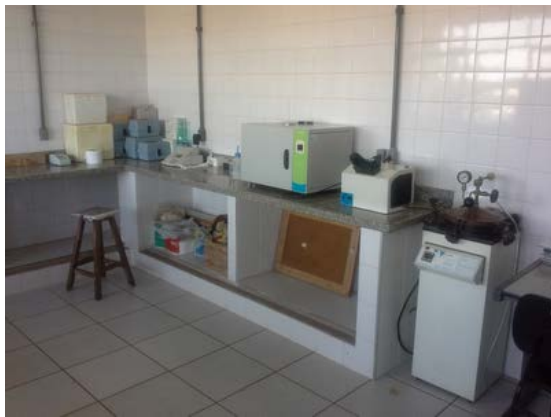
**Imagem(9):**

**Descrição(9):** Laboratório físico-químico bacteriológico

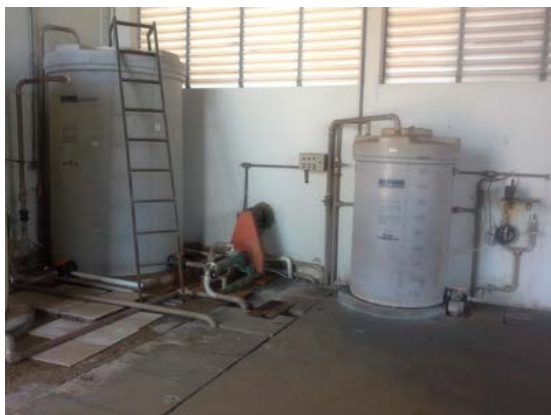
**Imagem(10):**

**Descrição(10):** Hidróxido de Sódio e Ácido Fluorsilícico

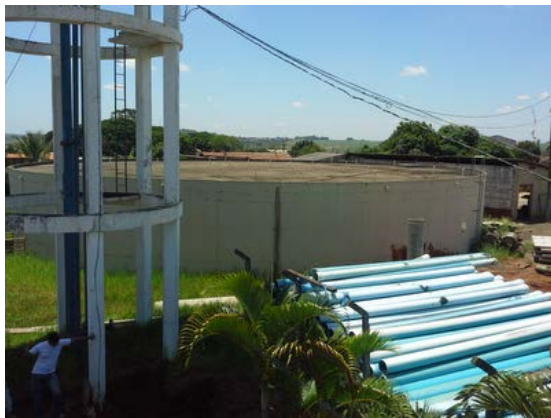
**Imagem(1):**

**Descrição(1):** Apoiado 2500m3

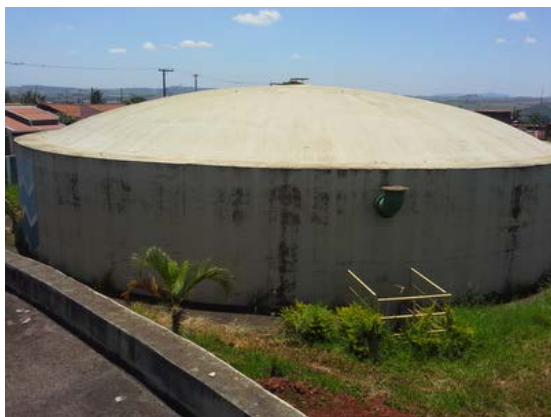
**Imagem(2):**

**Descrição(2):** Apoiado 2000m3

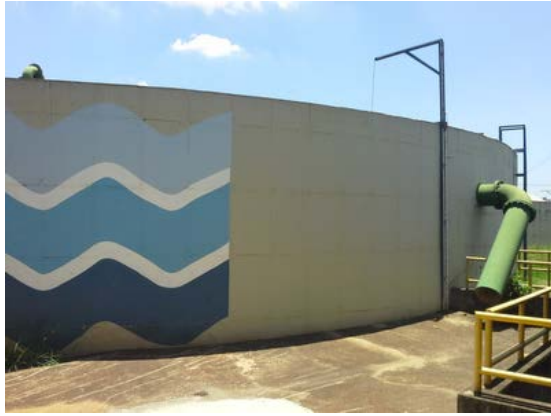
**Imagem(3):**

**Descrição(3):** Apoiado 2000m3

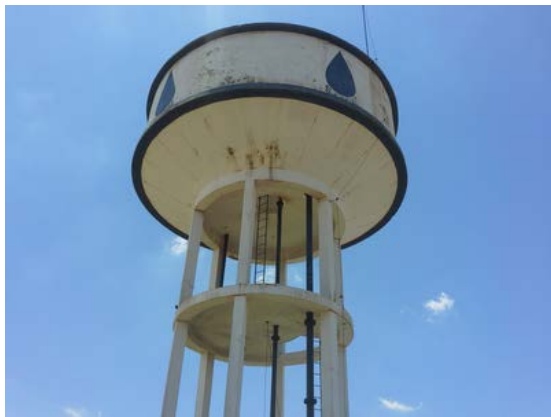
**Imagem(4):**

**Descrição(4):** Elevado 150m3

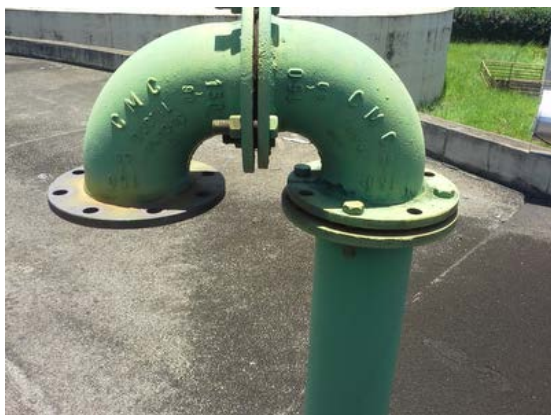
**Imagem(5):**

**Descrição(5):** Ventilação

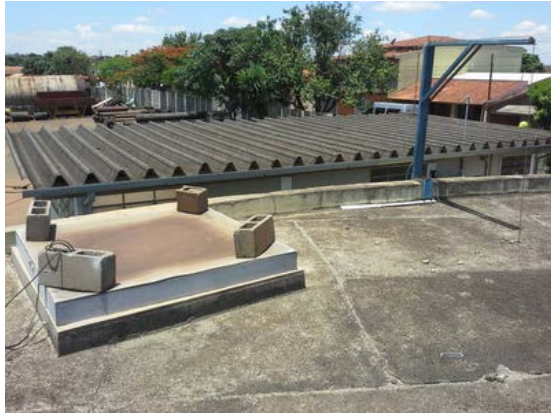
**Imagem(6):**

**Descrição(6):** Tampa de inspeção e medidor de nível

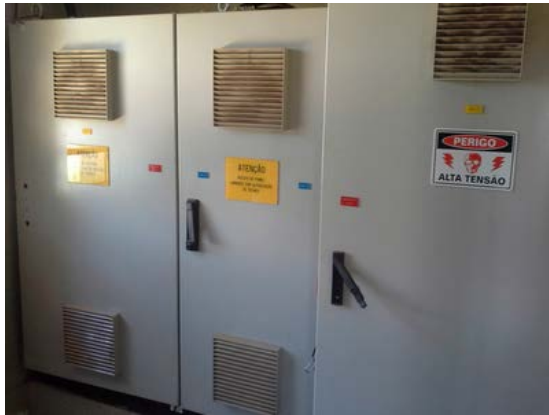
**Imagem(1):**

**Descrição(1):** Paineis elétricos

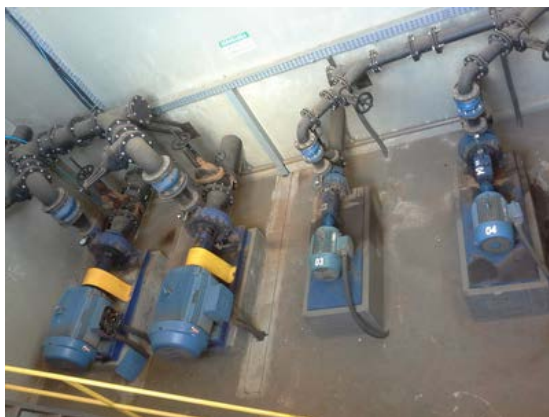
**Imagem(2):**

**Descrição(2):** Bombas para São Joaquim (1 e 2) e Elevado (3 e 4)

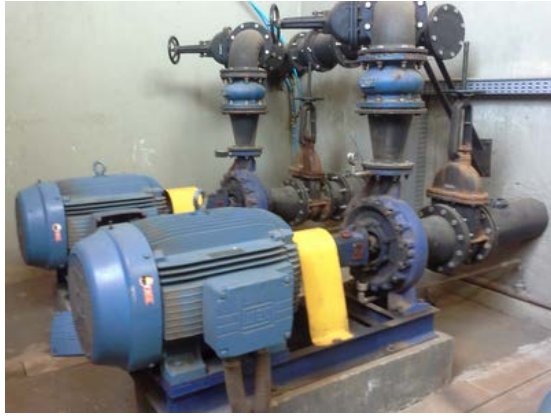
**Imagem(3):**

**Descrição(3):** Bombas 1 e 2

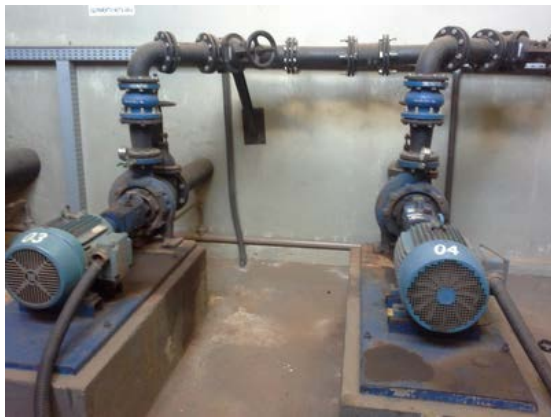
**Imagem(4):**

**Descrição(4):** Bombas 3 e 4

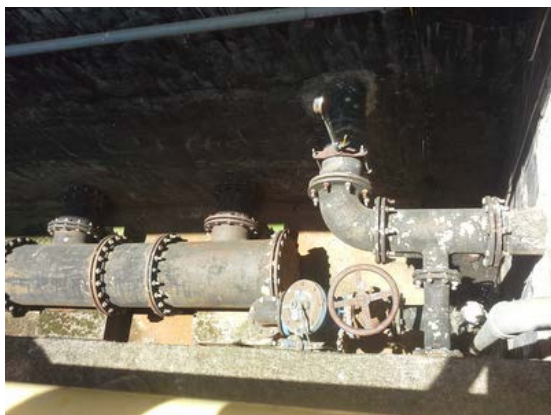
**Imagem(5):**

**Descrição(5):** Barrilete de saída e válvula de alívio

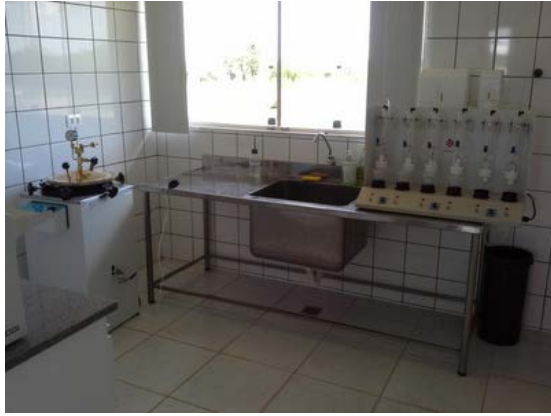
**Imagem(1):**

**Descrição(1):** Laboratório

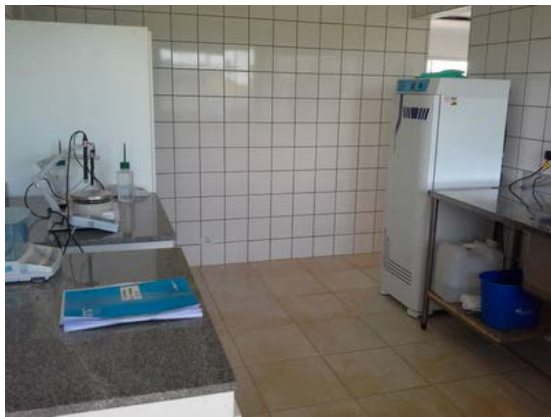
**Imagem(2):**

**Descrição(2):** Laboratório

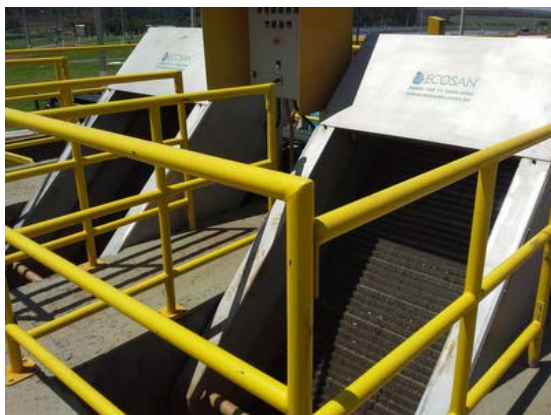
**Imagem(3):**

**Descrição(3):** Gradeamento fino

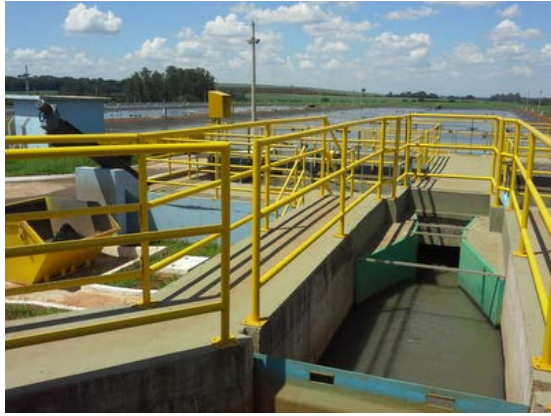
**Imagem(4):**

**Descrição(4):** Calha Parshall e lagoas

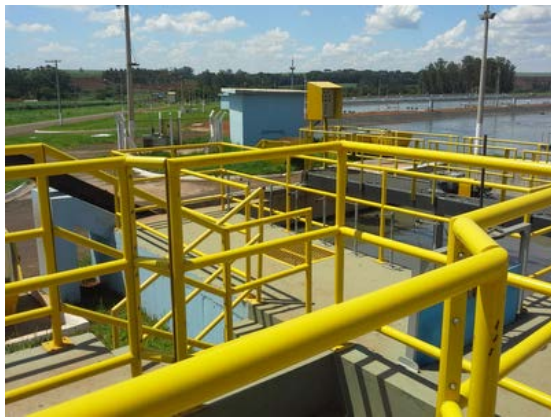
**Imagem(5):**

**Descrição(5):** Desarenador

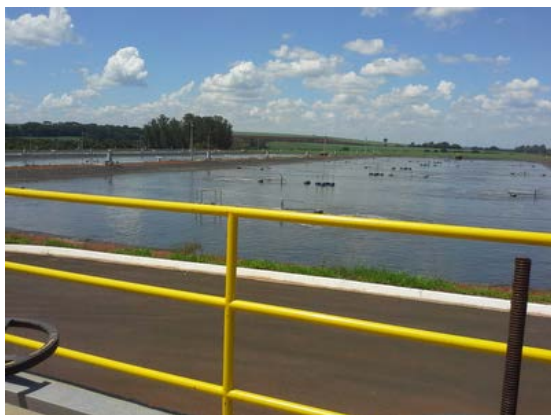
**Imagem(6):**

**Descrição(6):** Lagoas

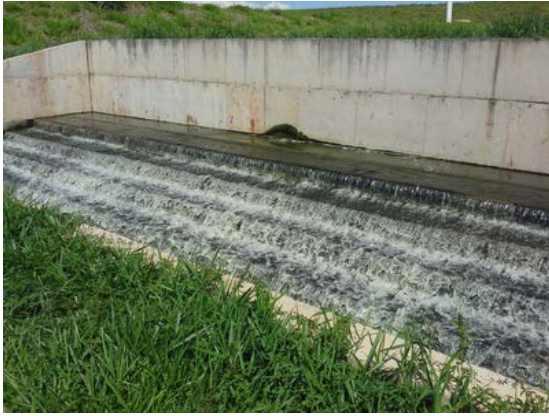
**Imagem(7):**

**Descrição(7):** Aeração do efluente final

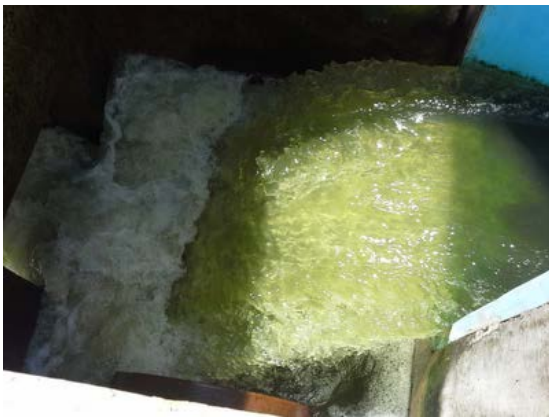
**Imagem(8):**

**Descrição(8):** Efluente final

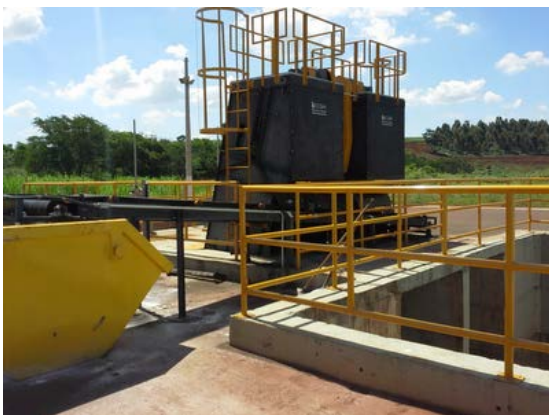
**Imagem(9):**

**Descrição(9):** Gradeamento grosseiro

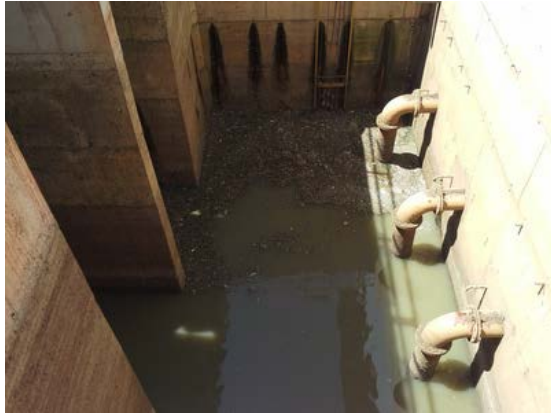
**Imagem(10):**

**Descrição(10):** Poço de sucção
