**RELATÓRIO DE FISCALIZAÇÃO TÉCNICA DOS SISTEMAS DE ÁGUA E  
ESGOTO DO MUNICÍPIO DE  
LIMEIRA**

**PRESTADOR: FOZ DE LIMEIRA**

**Relatório R1 – Diagnóstico**

**Americana, dezembro de 2013**

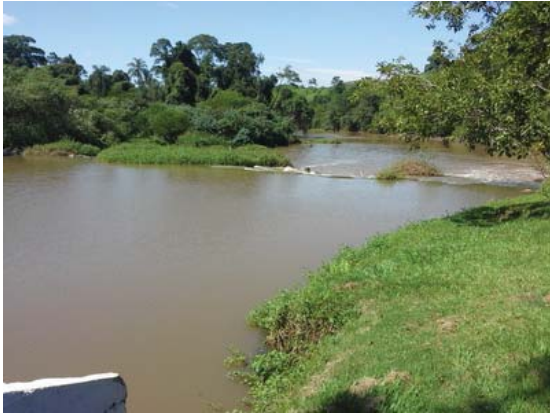
**Imagem(1):**

**Descrição(1):** Barramento Rio Jaguari

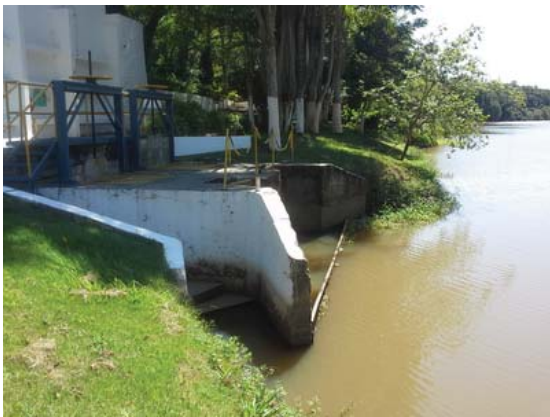
**Imagem(2):**

**Descrição(2):** Tomada de água no Rio Jaguari

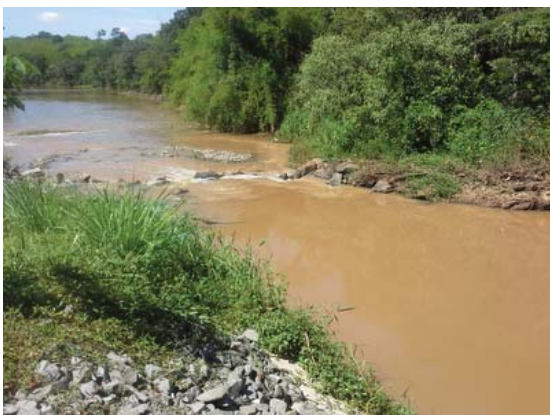
**Imagem(3):**

**Descrição(3):** Barramento Ribeirão do Pinhal

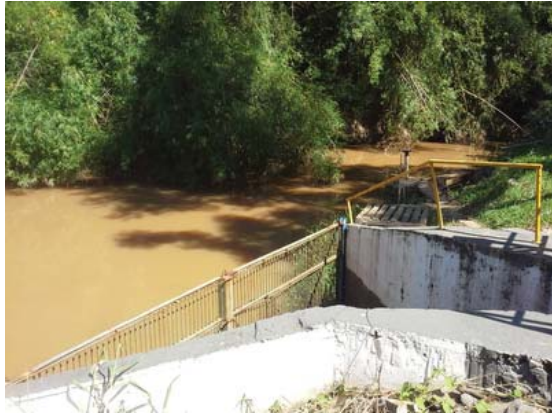
**Imagem(4):**

**Descrição(4):** Tomada de água no Ribeirão do Pinhal

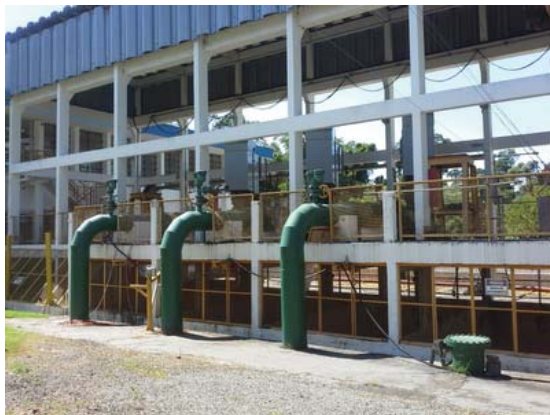
**Imagem(1):**

**Descrição(1):** Conjuntos de recalque

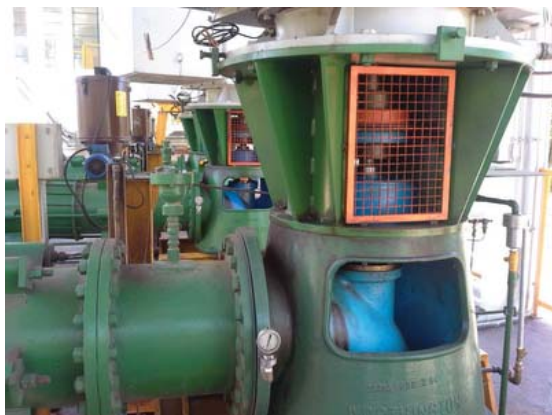
**Imagem(4):**

**Descrição(4):** Acoplamento e lubrificação automática

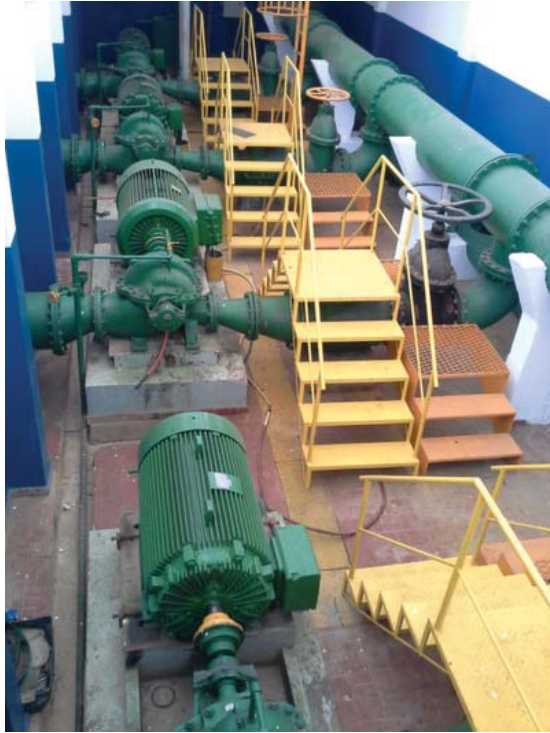
**Imagem(5):**

**Descrição(5):** Sistema reserva (back up)

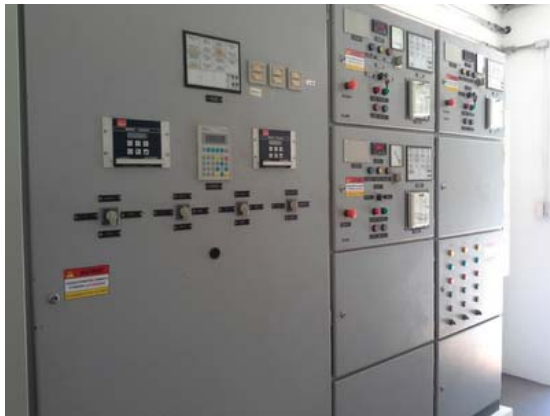
**Imagem(6):**

**Descrição(6):** Paineis elétricos

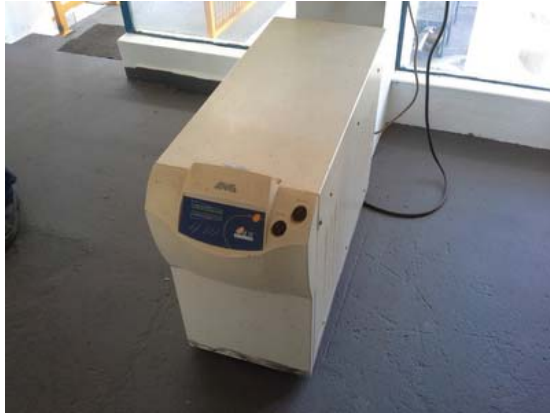
**Imagem(7):**

**Descrição(7):** No break

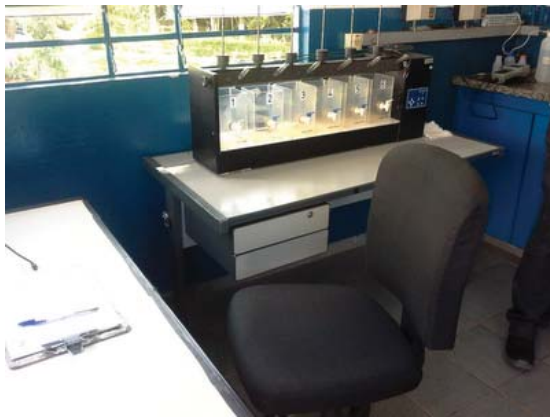
**Imagem(8):**

**Descrição(8):** Laboratório com jar test já na captação

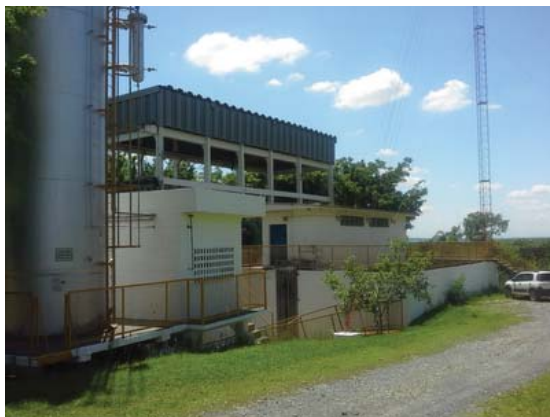
**Imagem(1):**

**Descrição(1):** RHO e elevatória

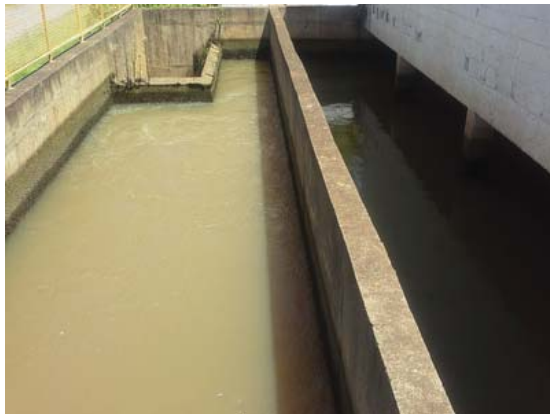
**Imagem(2):**

**Descrição(2):** Poço de sucção

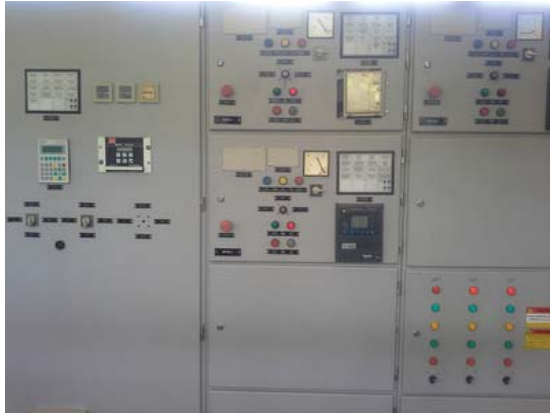
**Imagem(3):**

**Descrição(3):** Paineis elétricos

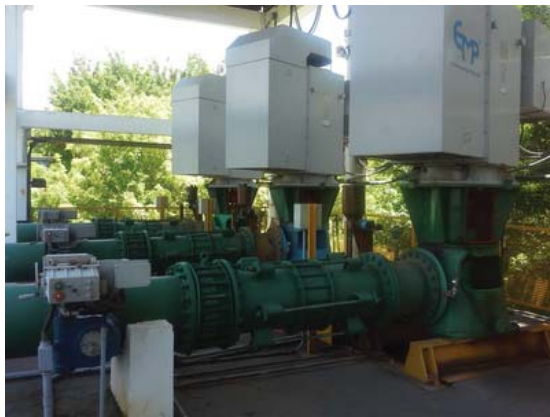
**Imagem(4):**

**Descrição(4):** Conjuntos de recalque

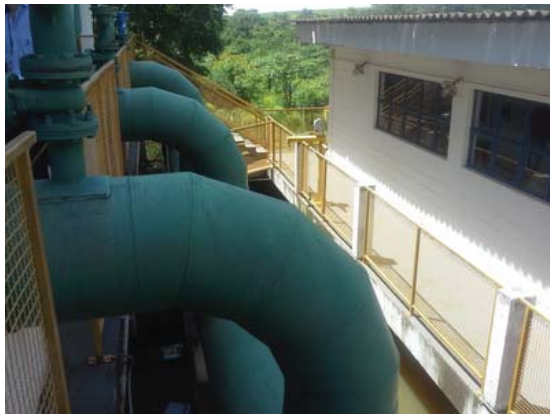
**Imagem(6):**

**Descrição(6):** Barrilete de recalque

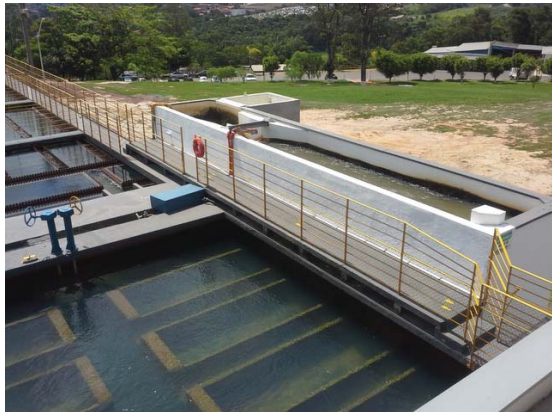
**Imagem(1):**

**Descrição(1):** Calha Parshall

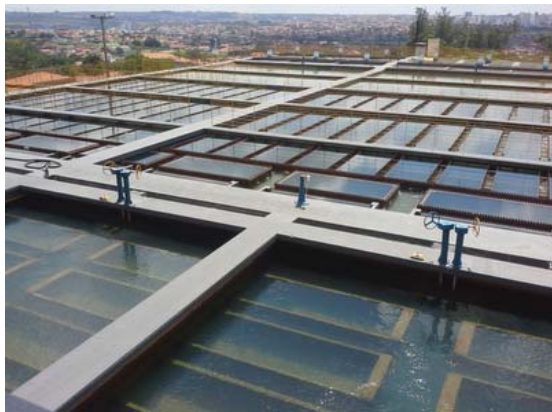
**Imagem(2):**

**Descrição(2):** Floculação, decantação e filtros

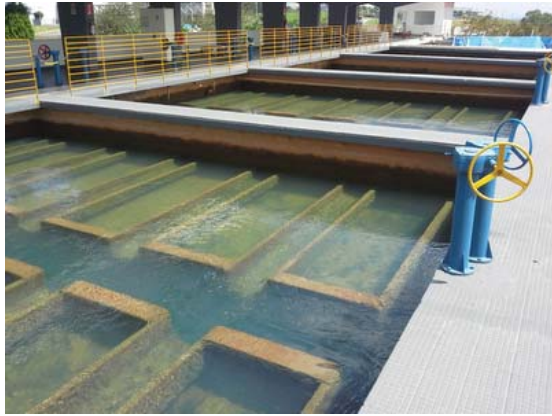
**Imagem(3):**

**Descrição(3):** Filtros

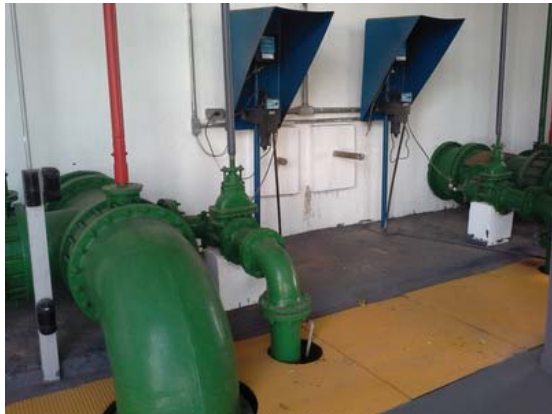
**Imagem(4):**

**Descrição(4):** Tubulação de saída de filtros e analisadores automáticos

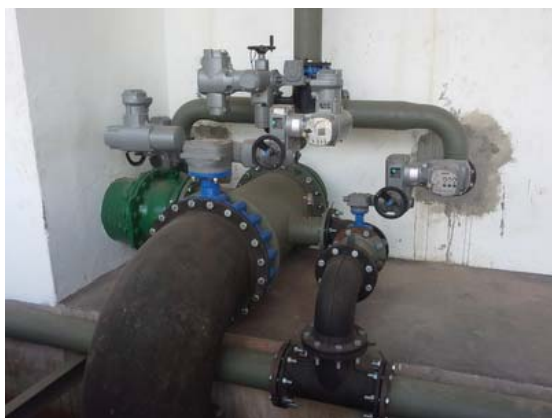
**Imagem(5):**

**Descrição(5):** Tubulações de ar e saída de filtros do novo filtro 3

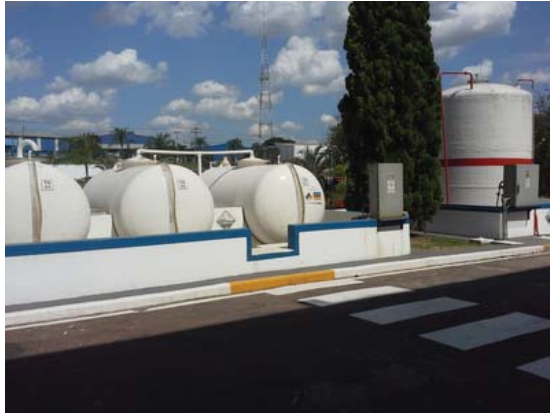
**Imagem(6):**

**Descrição(6):** Armazenamento de Fluor e PAC

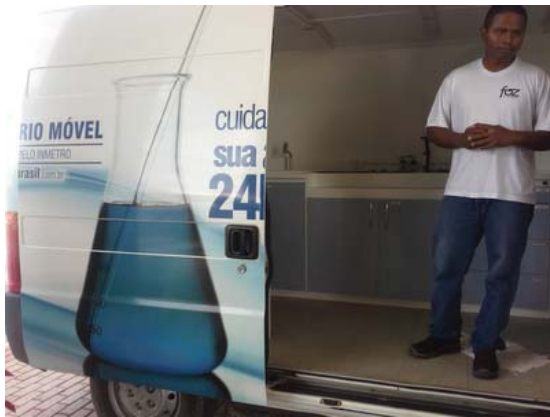
**Imagem(7):**

**Descrição(7):** Laboratório movel

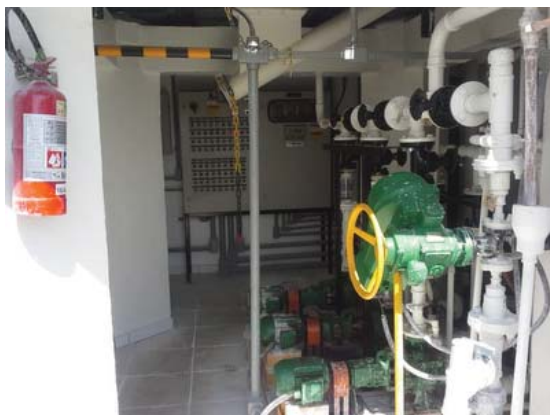
**Imagem(8):**

**Descrição(8):** Dosagem de cal e Fluor

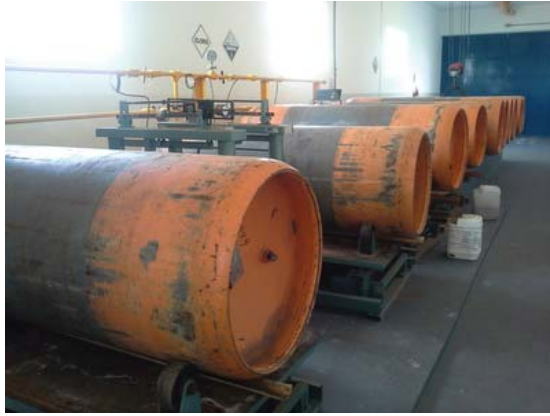
**Imagem(9):**

**Descrição(9):** Cilindros de Cloro

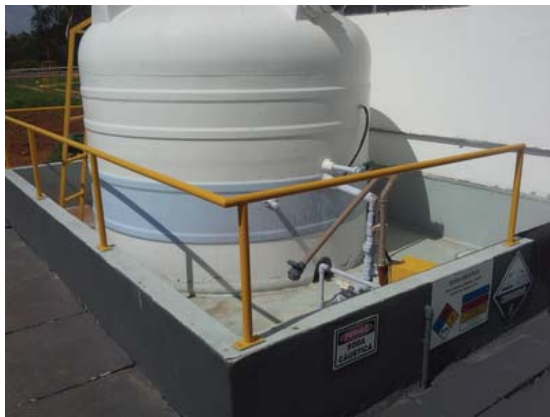
**Imagem(10):**

**Descrição(10):** Lavador de gases

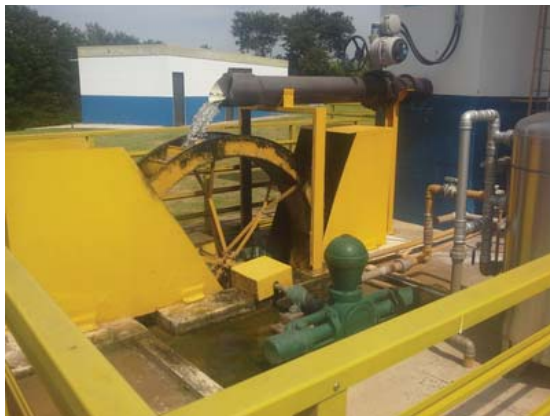
**Imagem(1):**

**Descrição(1):** Bombeamento de esgoto tratado para reúso

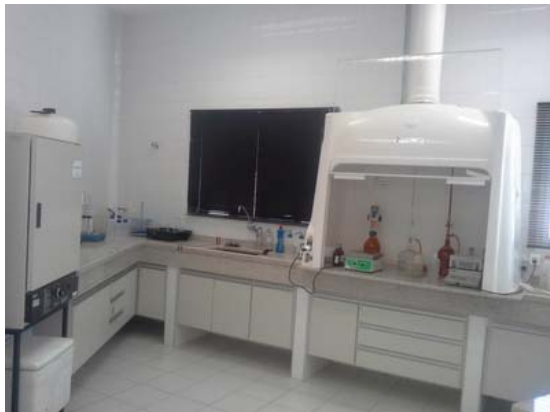
**Imagem(2):**

**Descrição(2):** Laboratório de análises

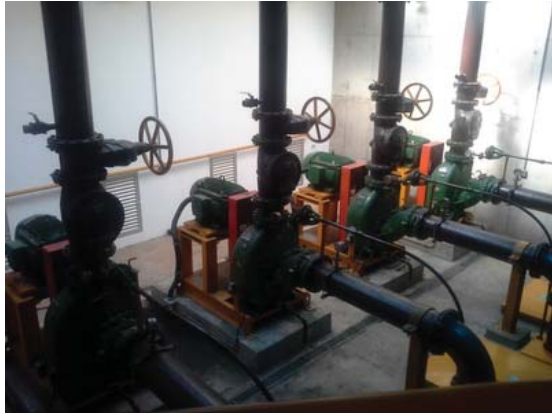
**Imagem(3):**

**Descrição(3):** EEEB

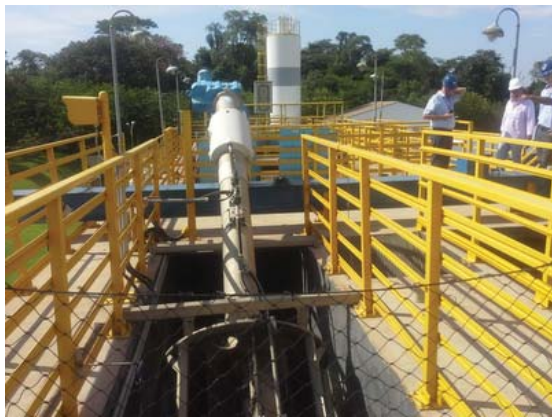
**Imagem(4):**

**Descrição(4):** Gradeamento Fino

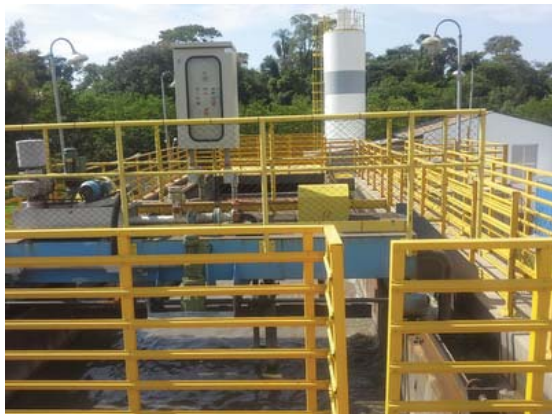
**Imagem(5):**

**Descrição(5):** Desarenador com remoção de gordura

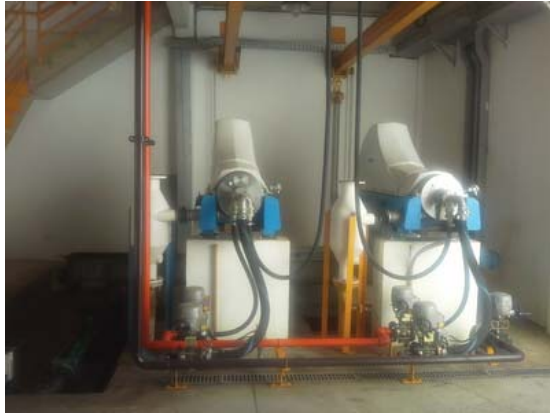
**Imagem(6):**

**Descrição(6):** Desidratação Lodo (centrífugas)

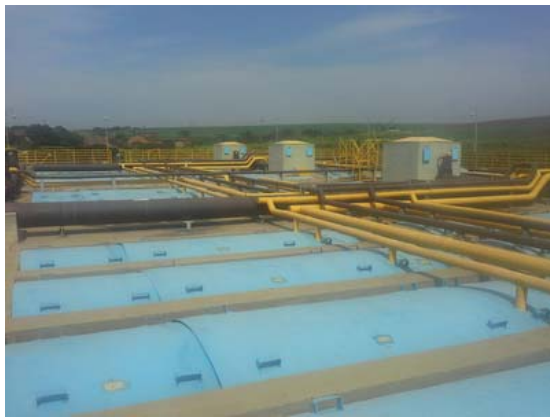
**Imagem(7):**

**Descrição(7):** UASB

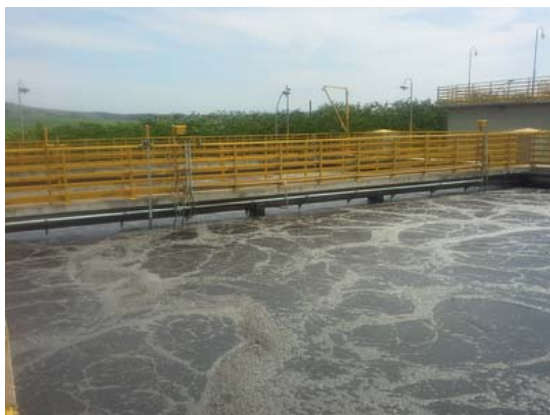
**Imagem(8):**

**Descrição(8):** Tanque aeração

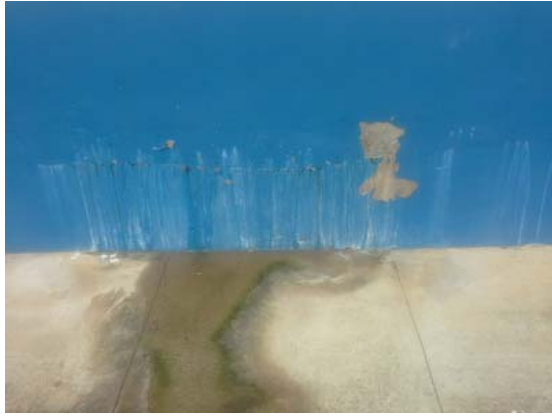
**Imagem(9):**

**Descrição(9):** Vazamento

| <b>Imediatas</b> | Reparo em vazamento de esgoto tratado na parede do Prédio de Desinfecção por UV |

| <u>Estação de Tratamento de Esgoto<br/>– ETE Águas da Serra</u> | <i>Imediatas</i> | Reparo em vazamento de esgoto tratado na parede do Prédio de Desinfecção por UV |

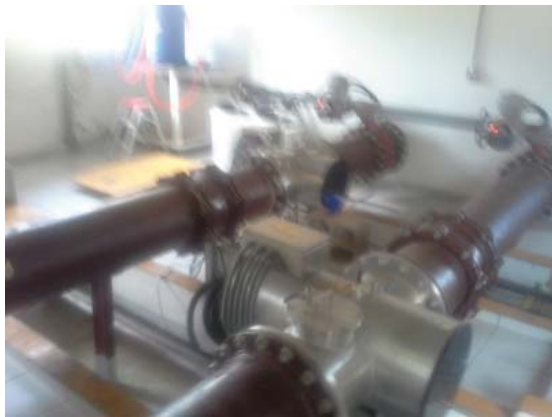
**Imagem(10):**

**Descrição(10):** UV
