**RELATÓRIO DE FISCALIZAÇÃO TÉCNICA DOS SISTEMAS DE ÁGUA E  
ESGOTO DO MUNICÍPIO DE  
MOGI GUAÇU**

**PRESTADOR: SERVIÇO AUTÔNOMO MUNICIPAL DE ÁGUA E ESGOTO – SAMAE**

**Relatório R1 – Diagnóstico**

**Americana, maio de 2016**

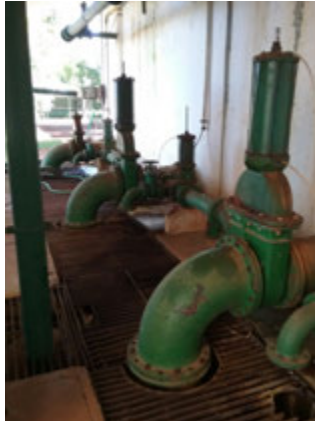
**Imagem(6)**

**Descrição(6):** Vista das tubulações do filtro, com vazamentos

| PROVIDÊNCIAS NECESSÁRIAS - Sistema de Abastecimento de Água (SAA) | | |
|---|---|---|
| | | Reparo de vazamentos aparentes na tubulação do filtro |

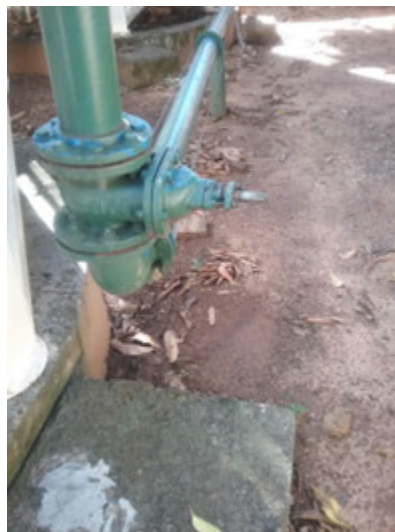
**Imagem(2)**

**Descrição(2):** Detalhe de um pequeno vazamento na tubulação

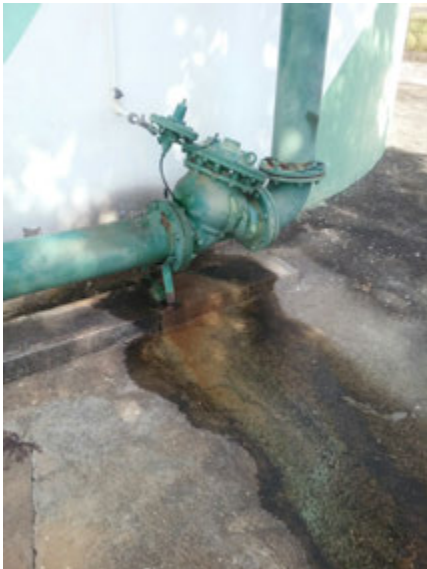
#### **Imagem(2)**

**Descrição(2):** Detalhe de um vazamento na tubulação

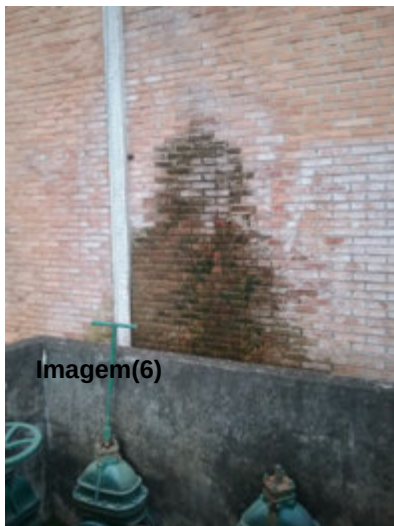
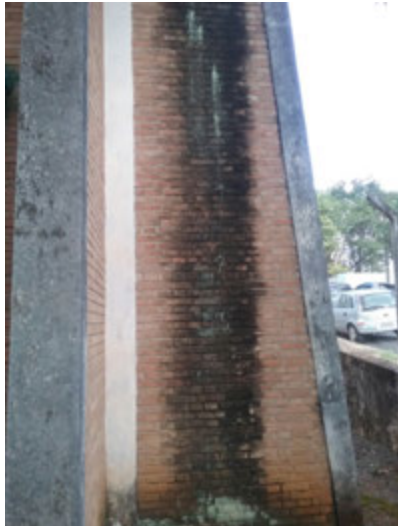
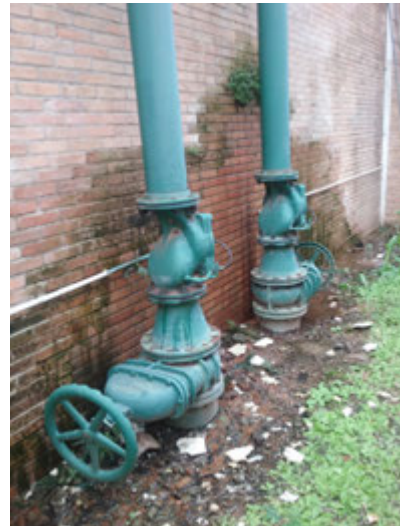
**Imagens (1, 2 e 3)**

**Descrição(1, 2 e 3):** Detalhes de vazamentos no reservatório

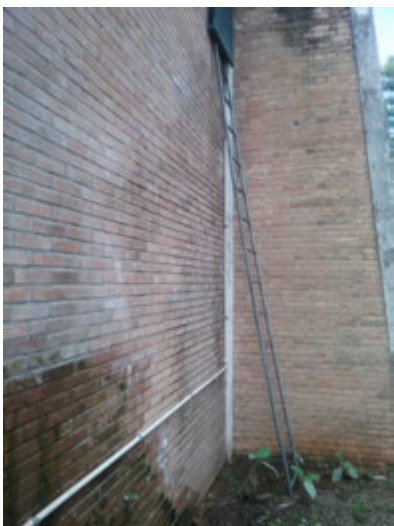
**Imagem(4)**

**Descrição(4):** escada de acesso sem guarda-corpo

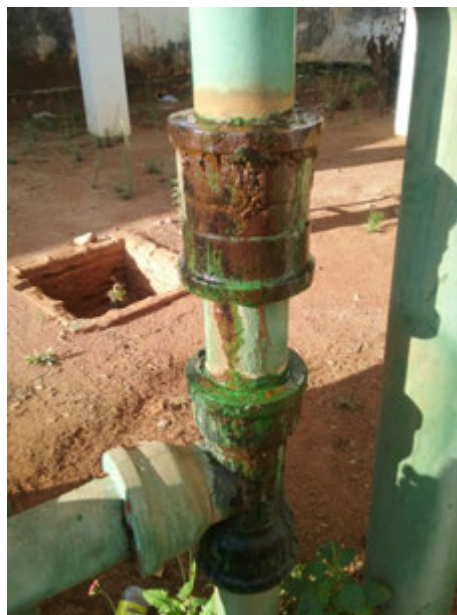
**Imagem(2)**

**Descrição(2):** Vazamento em tubulação do reservatório

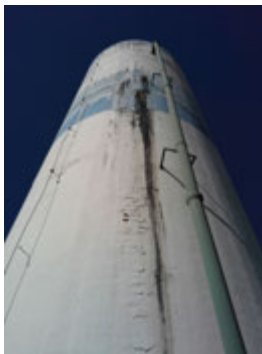
**Imagem(4)**

**Descrição(4):** Vazamentos na parede externa

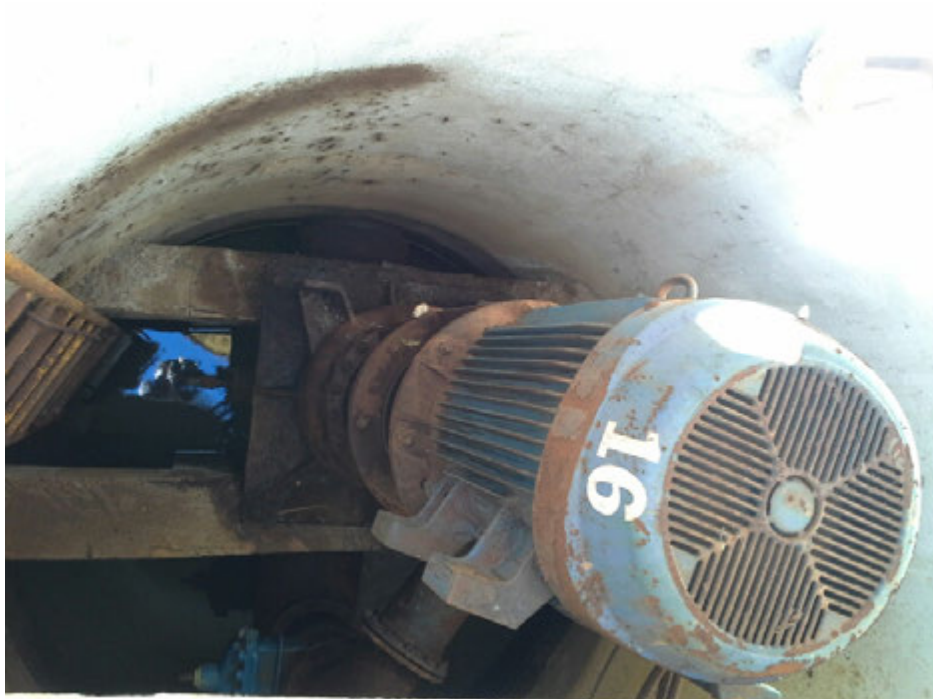
**Imagem(2)**

**Descrição(2):** Aspecto do poço e conjunto de recalque, com destaque para água parada de drenagem de gaxetas

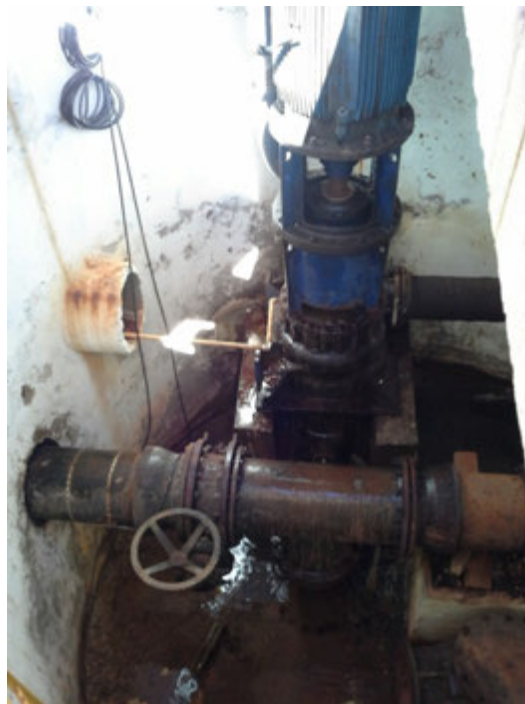
**Imagem(2)**

**Descrição(2):** Conjunto de recalque, com destaque a água parada de drenagem de gaxetas

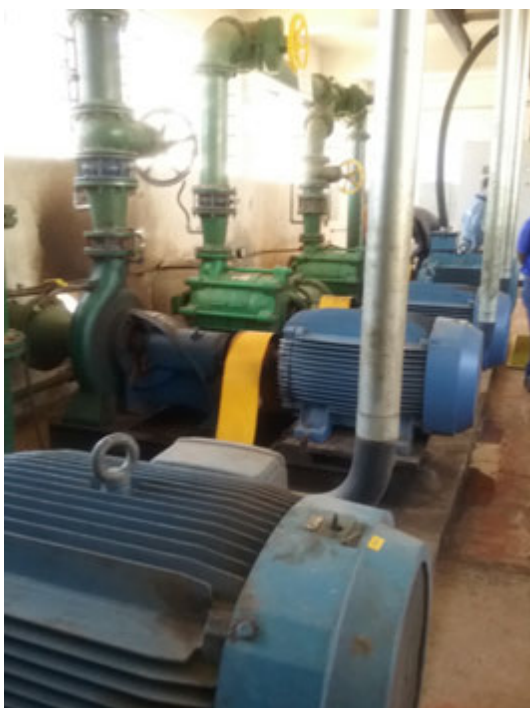
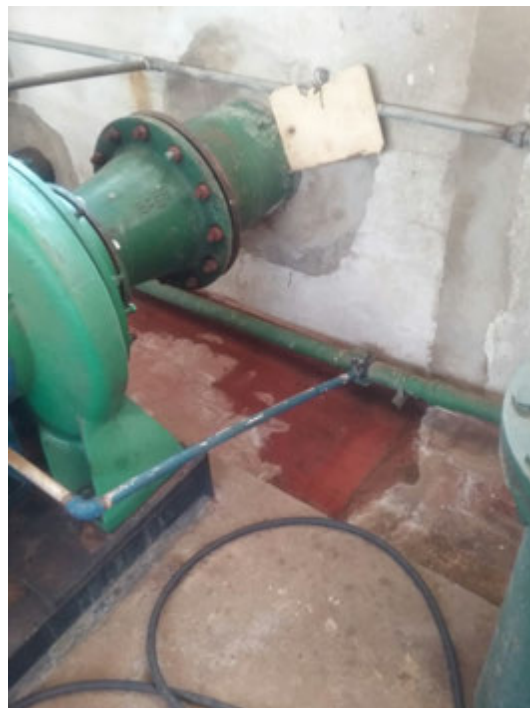
**Imagens 2 e 3**

**Descrição (2 e 3):** conjuntos de recalque da elevatória, com destaque para um vazamento

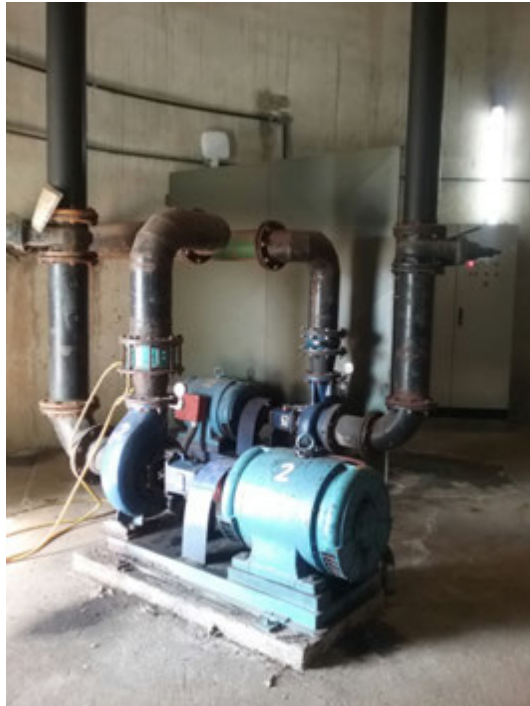
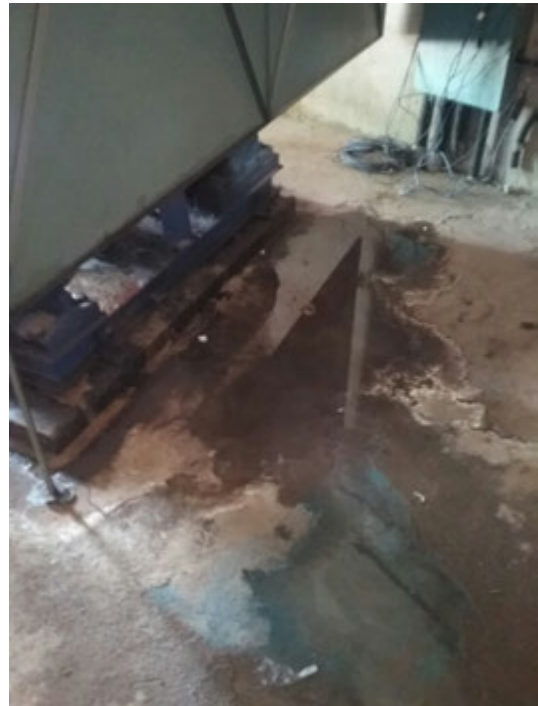
### **Imagens 1 e 2**

**Descrição (1 e 2):** conjuntos de recalque, com destaque para o vazamento

| PROVIDÊNCIAS NECESSÁRIAS - Sistema de Abastecimento de Água (SAA) | | |
|---|---|---|
| EEAT Vila Paraíso | Imediata | Reparo de vazamentos aparentes |
